DIJKVERSTERKING BELFELD BIJLAGENBOEK

Hoogwaterbeschermingsprogramma Noordelijke Maasvallei

waterschap
limburg

Bijlage 1 Plankaart / Referentie-ontwerp

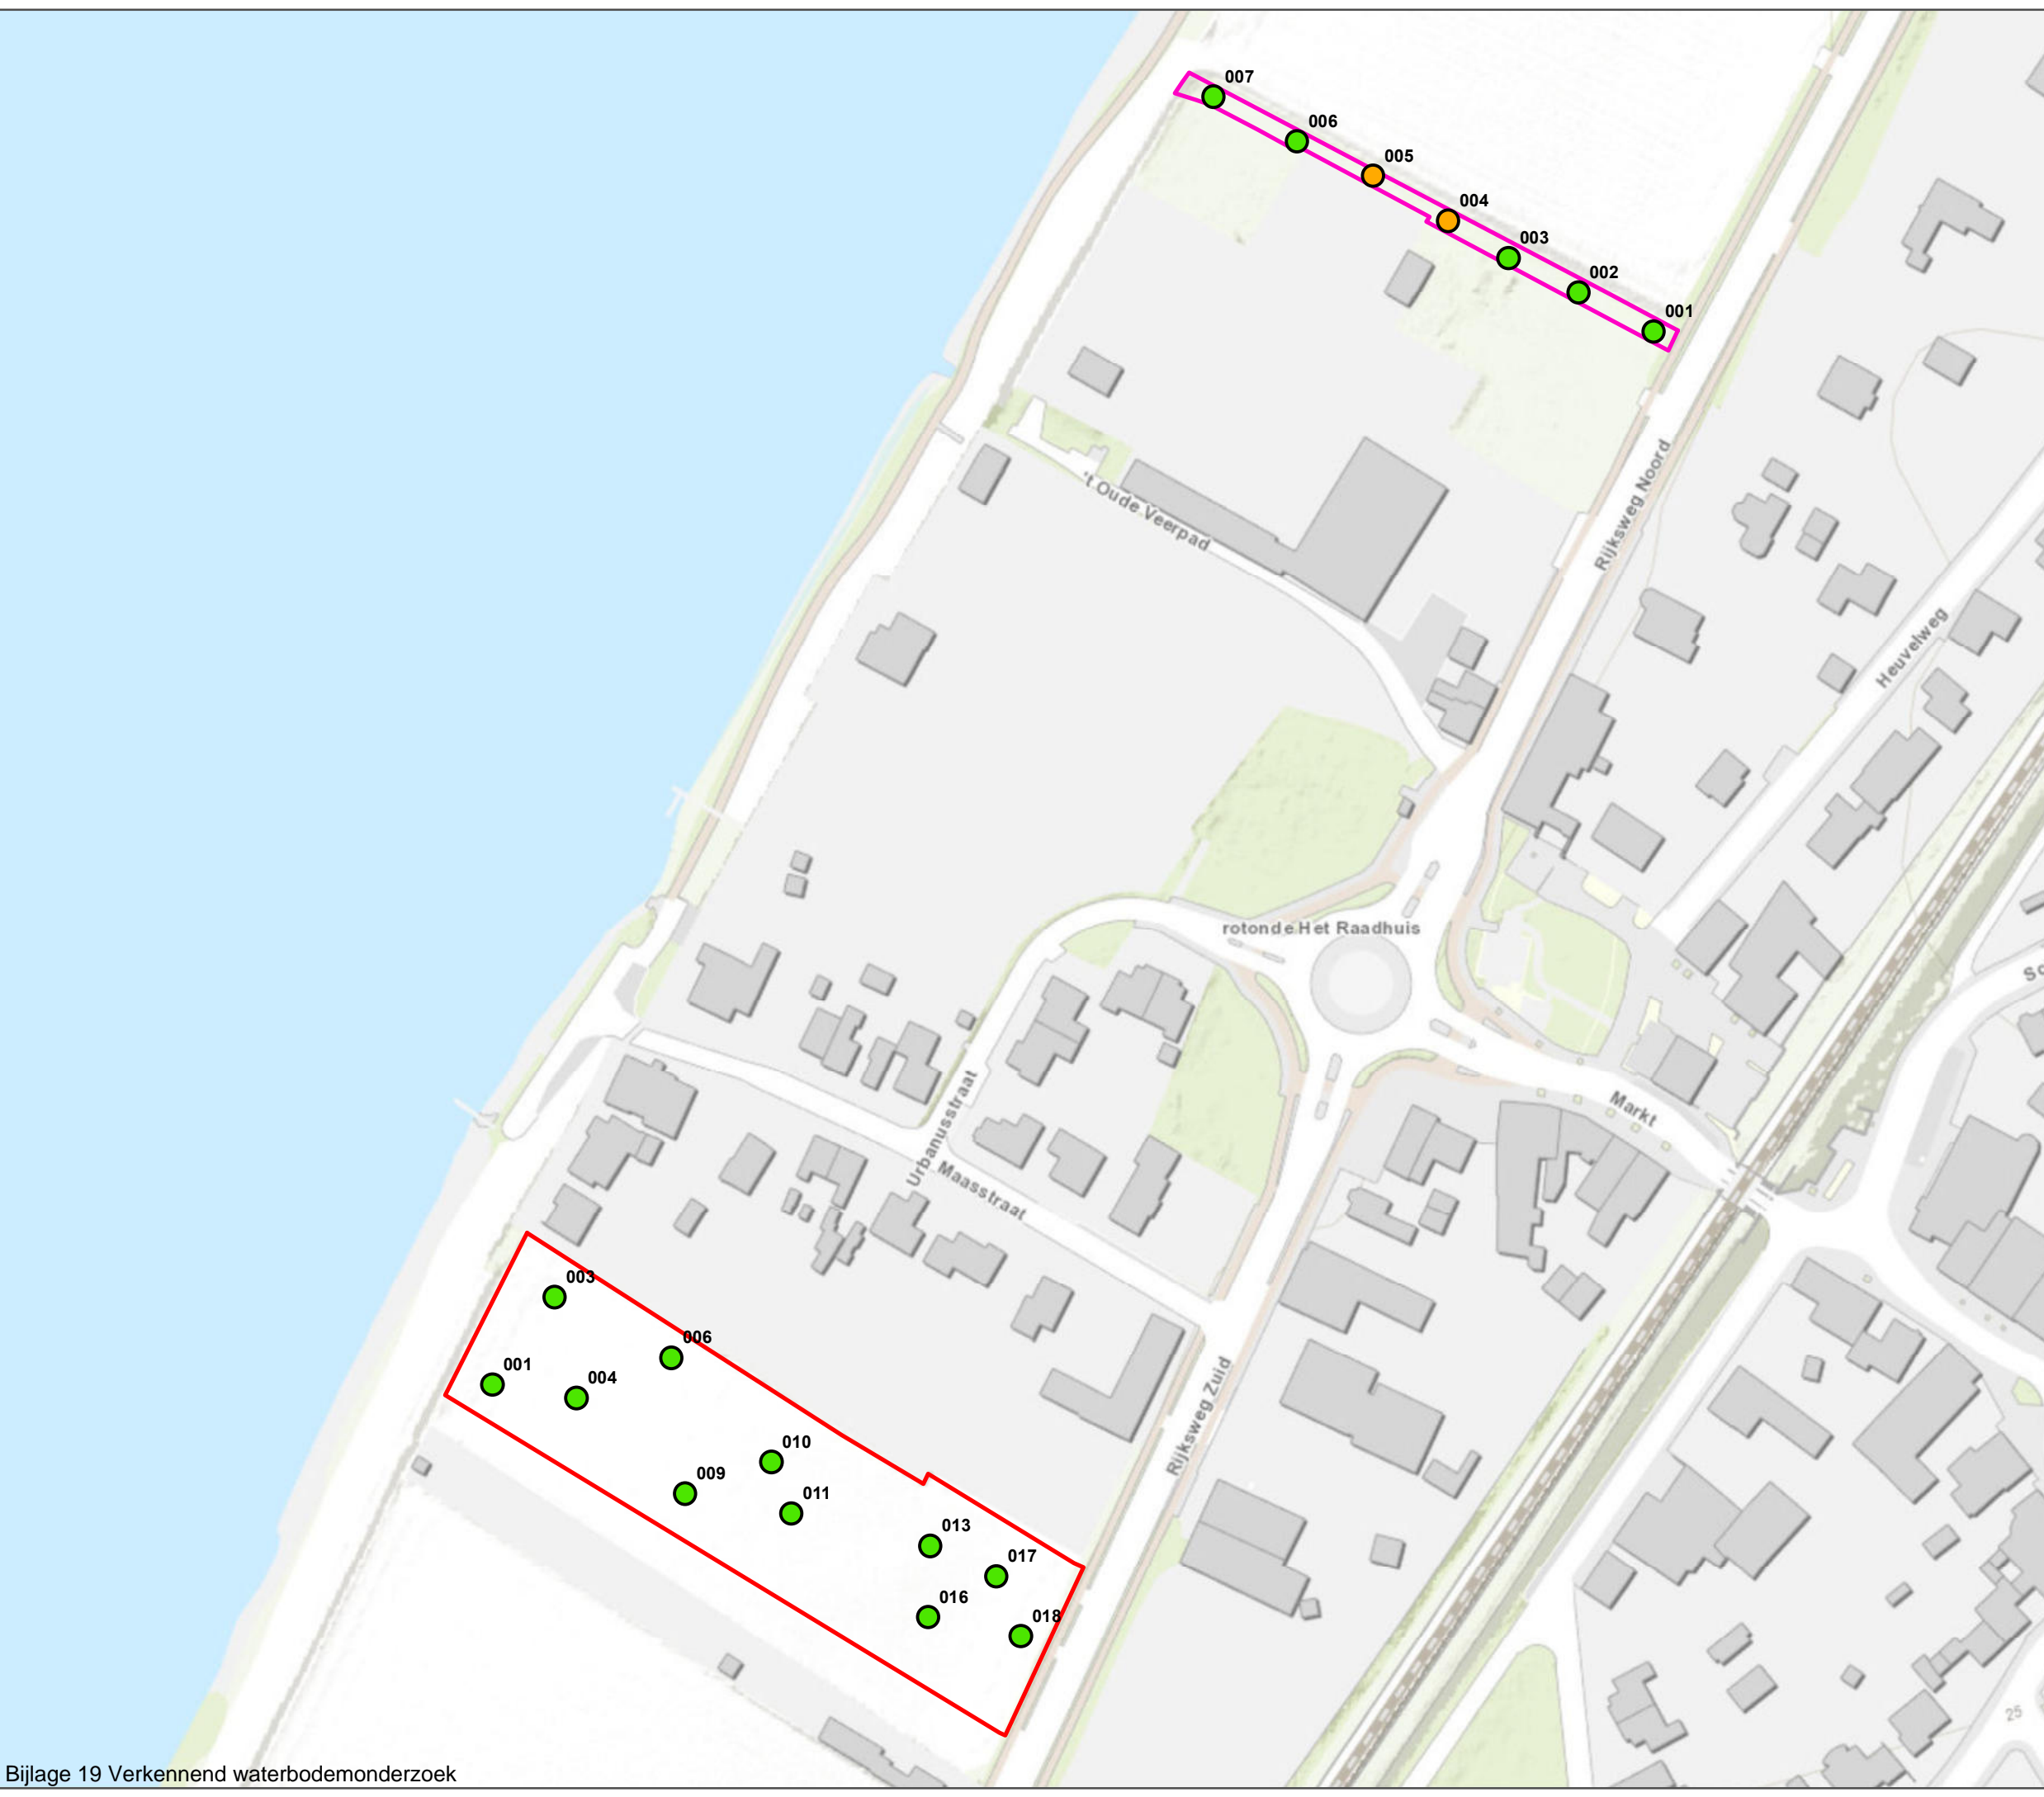
- sterk verhoogd gehalte gemeten > 100 mg/kg
- puin aanwezig - onderzoek noodzakelijk
- Vindplaats asbestverdacht materiaal

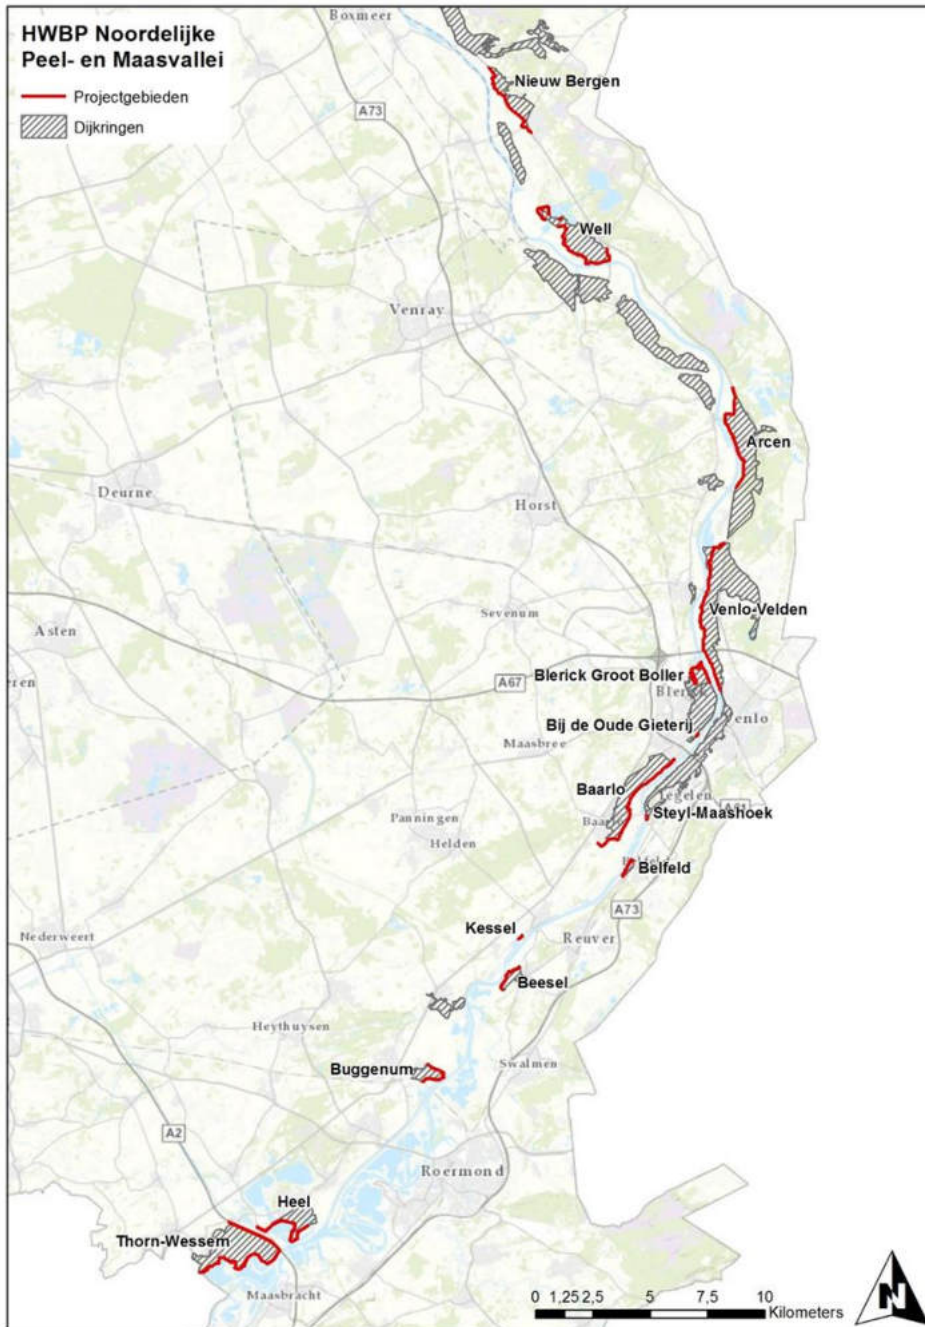
Figuur 1 Dijkkringen WL in Hoogwaterbeschermingsprogramma

Het plangebied van de versterkingsopgave betreft 14 dijkkringen langs de Maas in Noord-Limburg. Een overzicht met de scope van deze dijkkringen is globaal weergegeven in Figuur 1. Twee dijkkringen vallen buiten de scope van het huidige bureauonderzoek, namelijk dijkkring 68 (Steyl-Maashoek) en dijkkring 69 (Blerick – De Oude Gieterij). Deze dijkkringen worden apart aanbesteed en doorlopen een eigen archeologisch onderzoekscyclus.

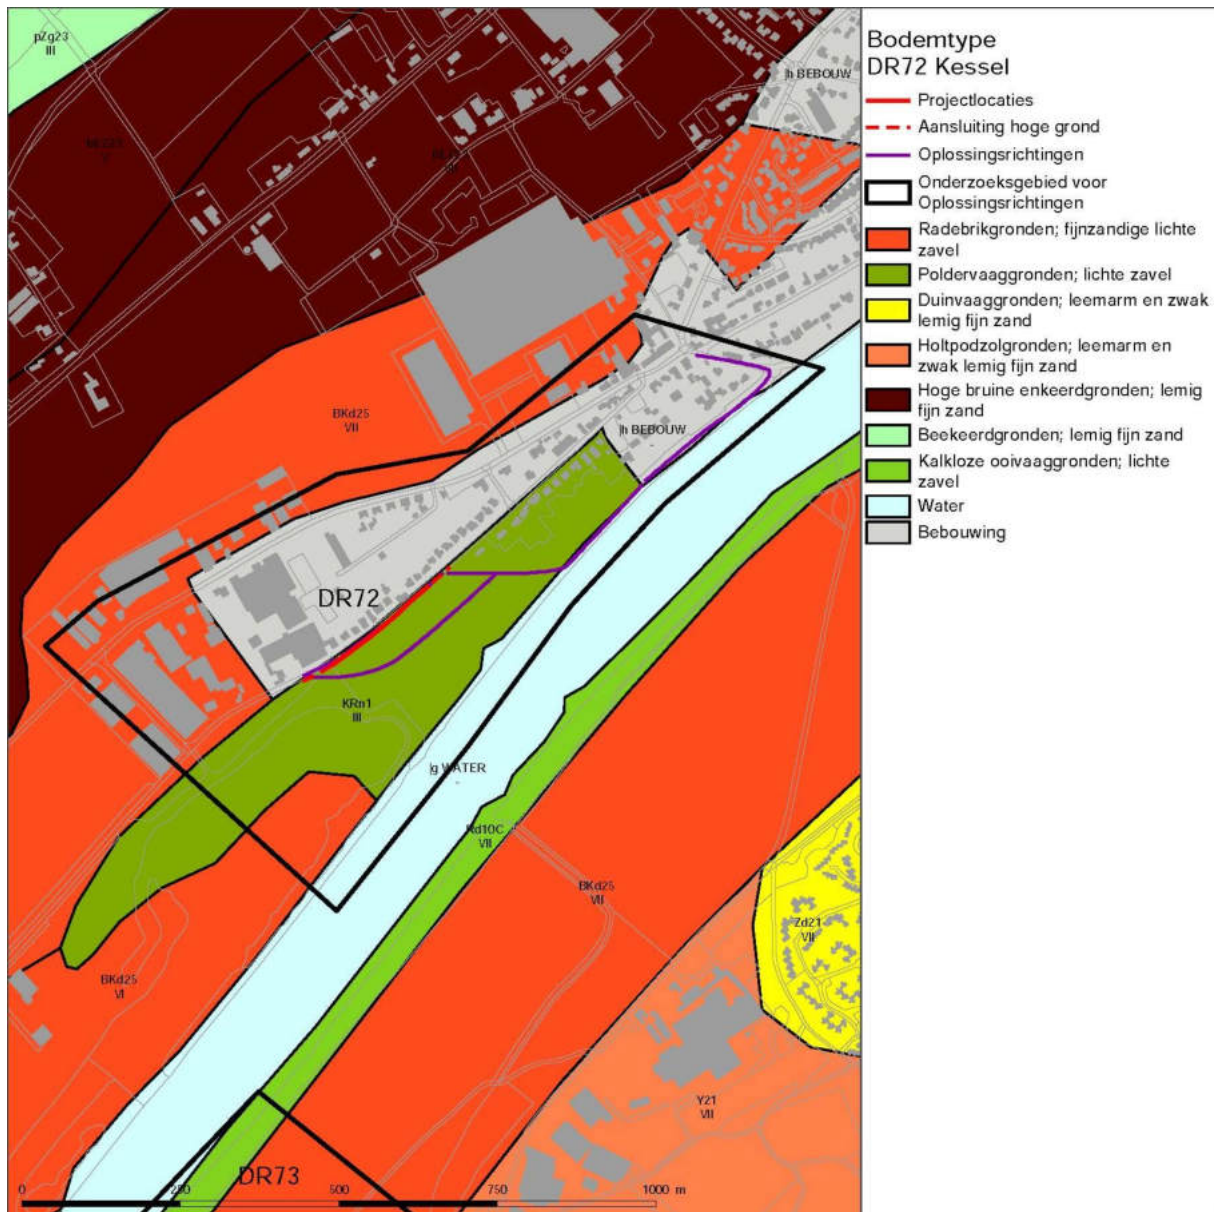
Figuur 75 Bodemkaart DR72 Kessel

In deze sedimenten zijn verschillende bodems ontstaan, maar zowel het tracé als de oplossingsrichting liggen op poldervaaggronden (lichte zavel) (Figuur 75). Deze bodem heeft grondwatertrap III, wat een hoge grondwaterstand aanduidt.

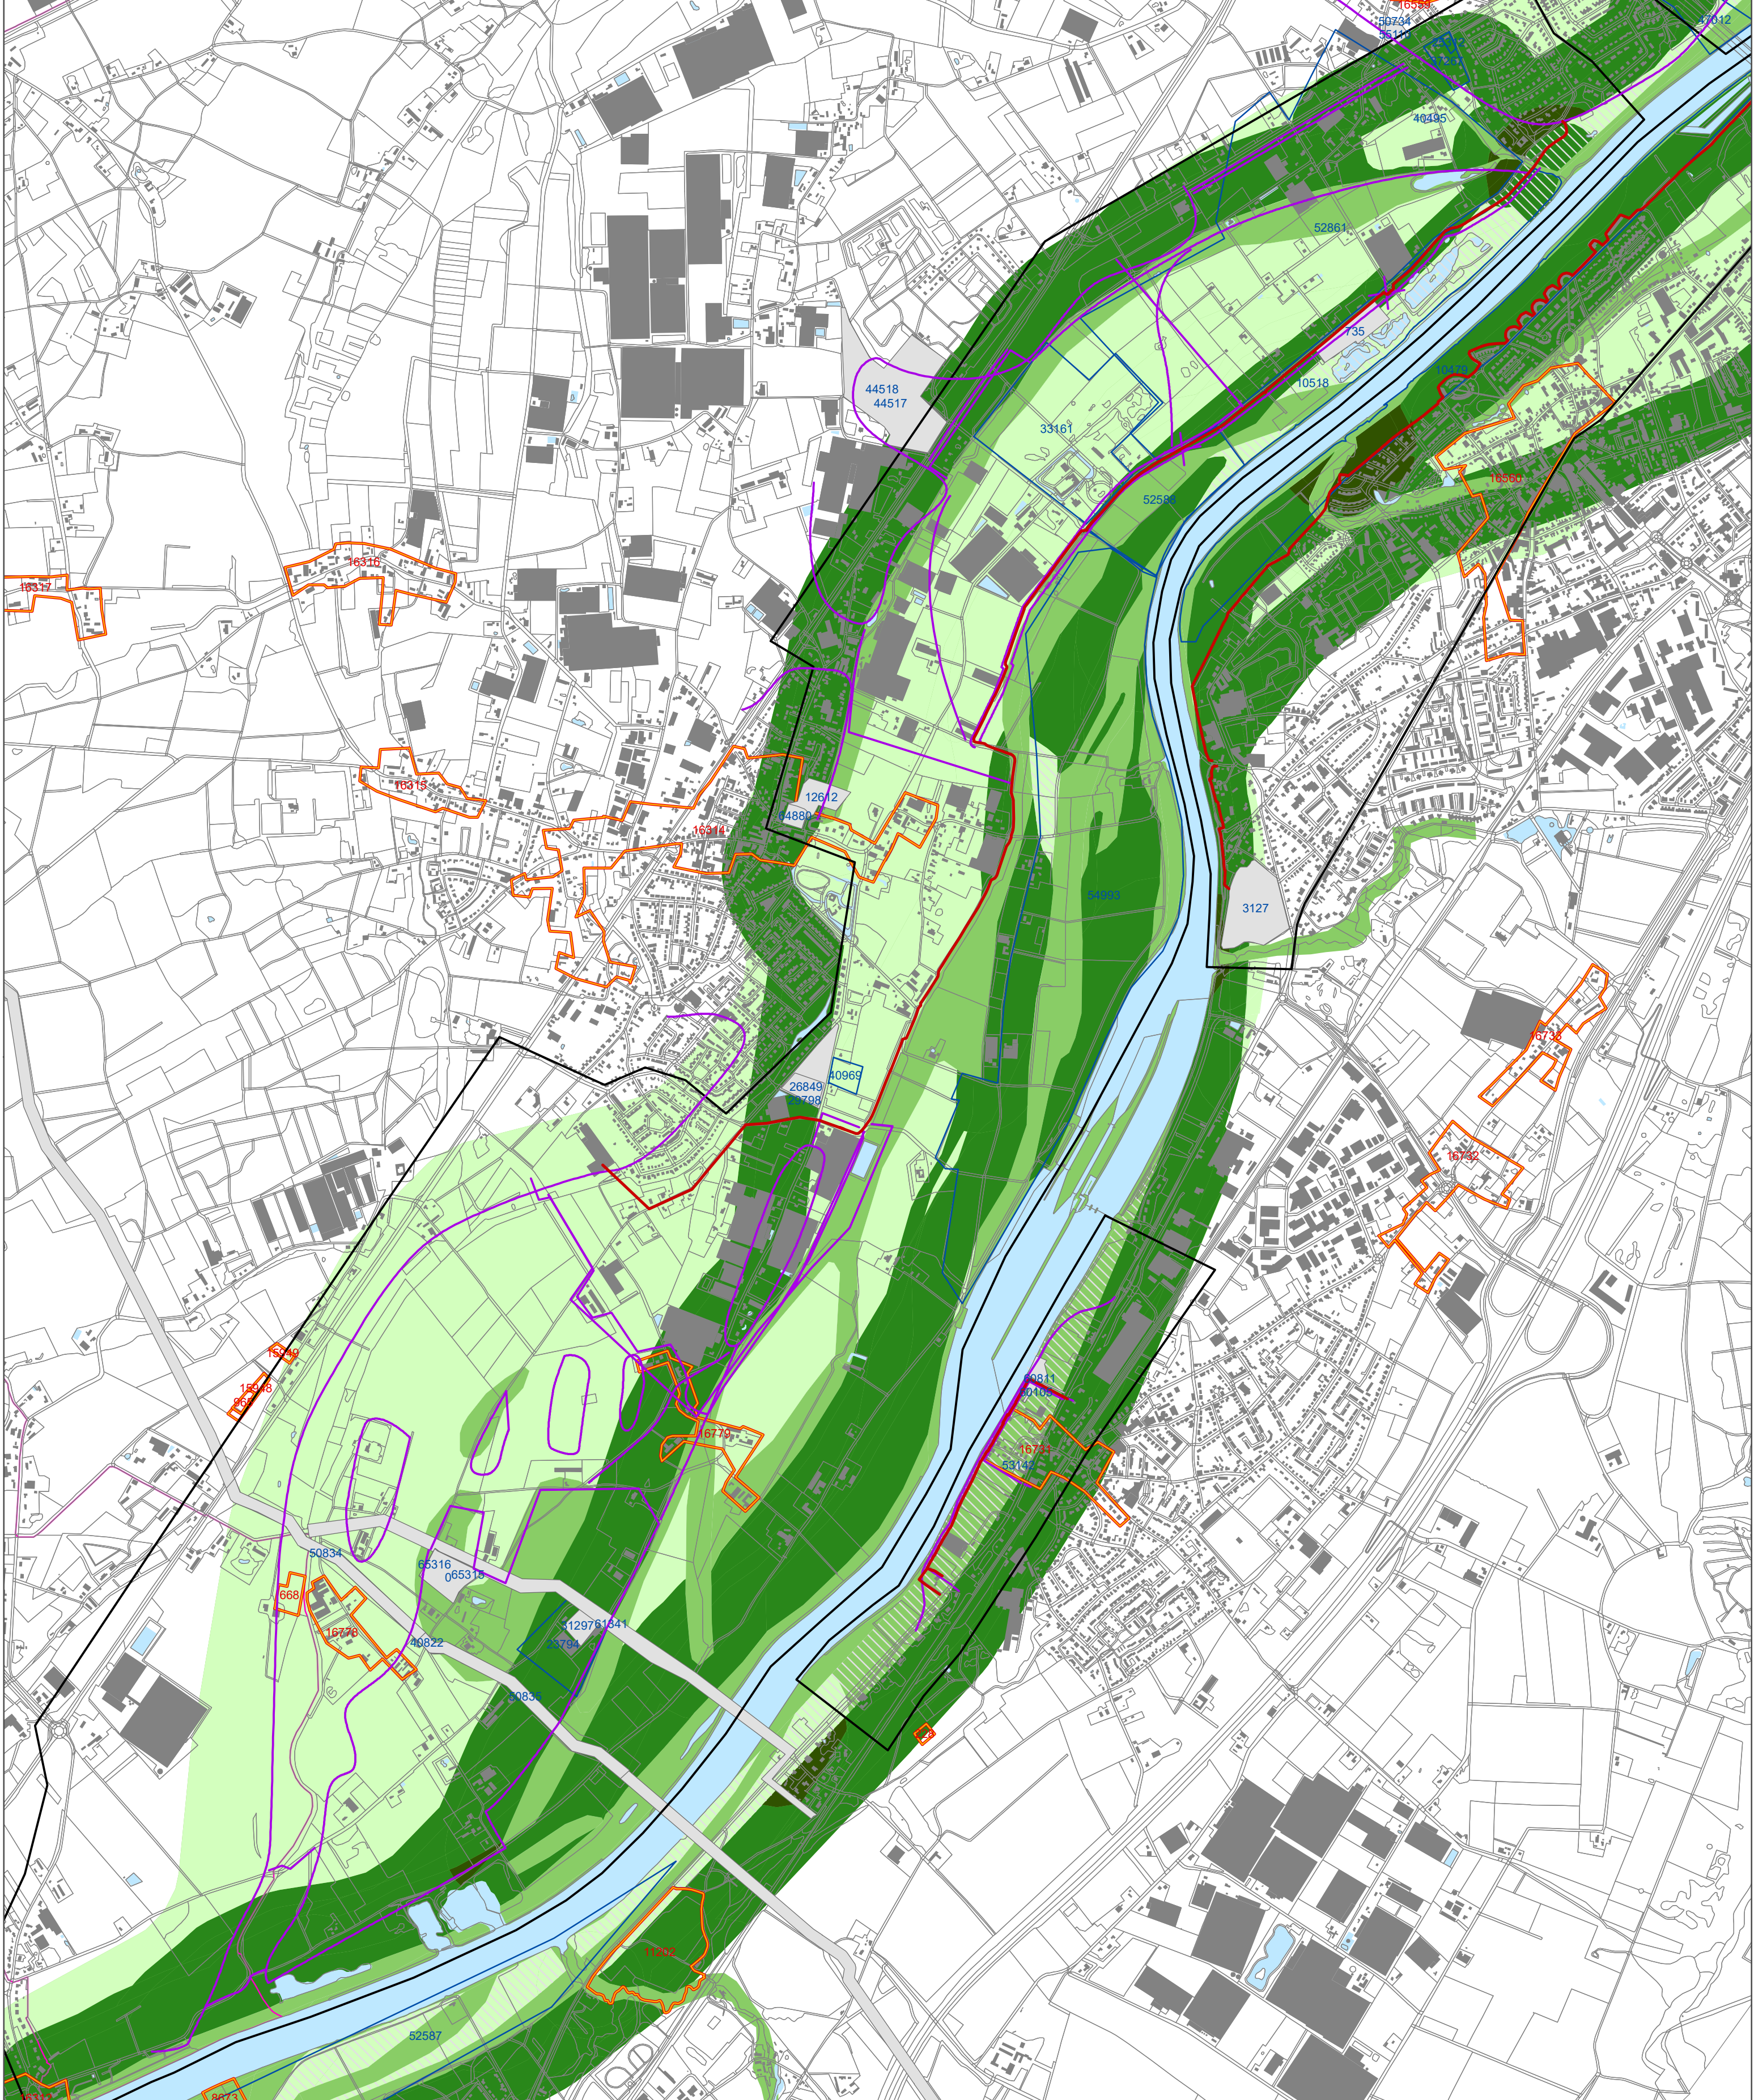
BIJLAGE 2 ADVIESKAART PER DIJKRING

Plangebied	Archeologische verwachting en advies	
Projectlocatie	Hoog	Vervolgonderzoek in de vorm van een verkennend booronderzoek (plus)
Oplossingsrichting	Middelhoog	Vervolgonderzoek in de vorm van een verkennend booronderzoek (plus)
Onderzoeksgebied	Laag - bijzonder	Rekening houden met een specifieke verwachting voor water gerelateerde activiteiten
Overige gebieden	Laag	Geen vervolgonderzoek
AMZ-cyclus afgerond	Mogelijke opduikingen	Vervolgonderzoek gericht op het traceren van de opduikingen (verkennend booronderzoek plus)
AMZ-cyclus niet afgerond	Verstoord	Geen vervolgonderzoek
oppervlaktewater	AMK-terreinen	Vervolgonderzoek in de vorm van een verkennend booronderzoek (plus)
provinciaal aandachtsgebied

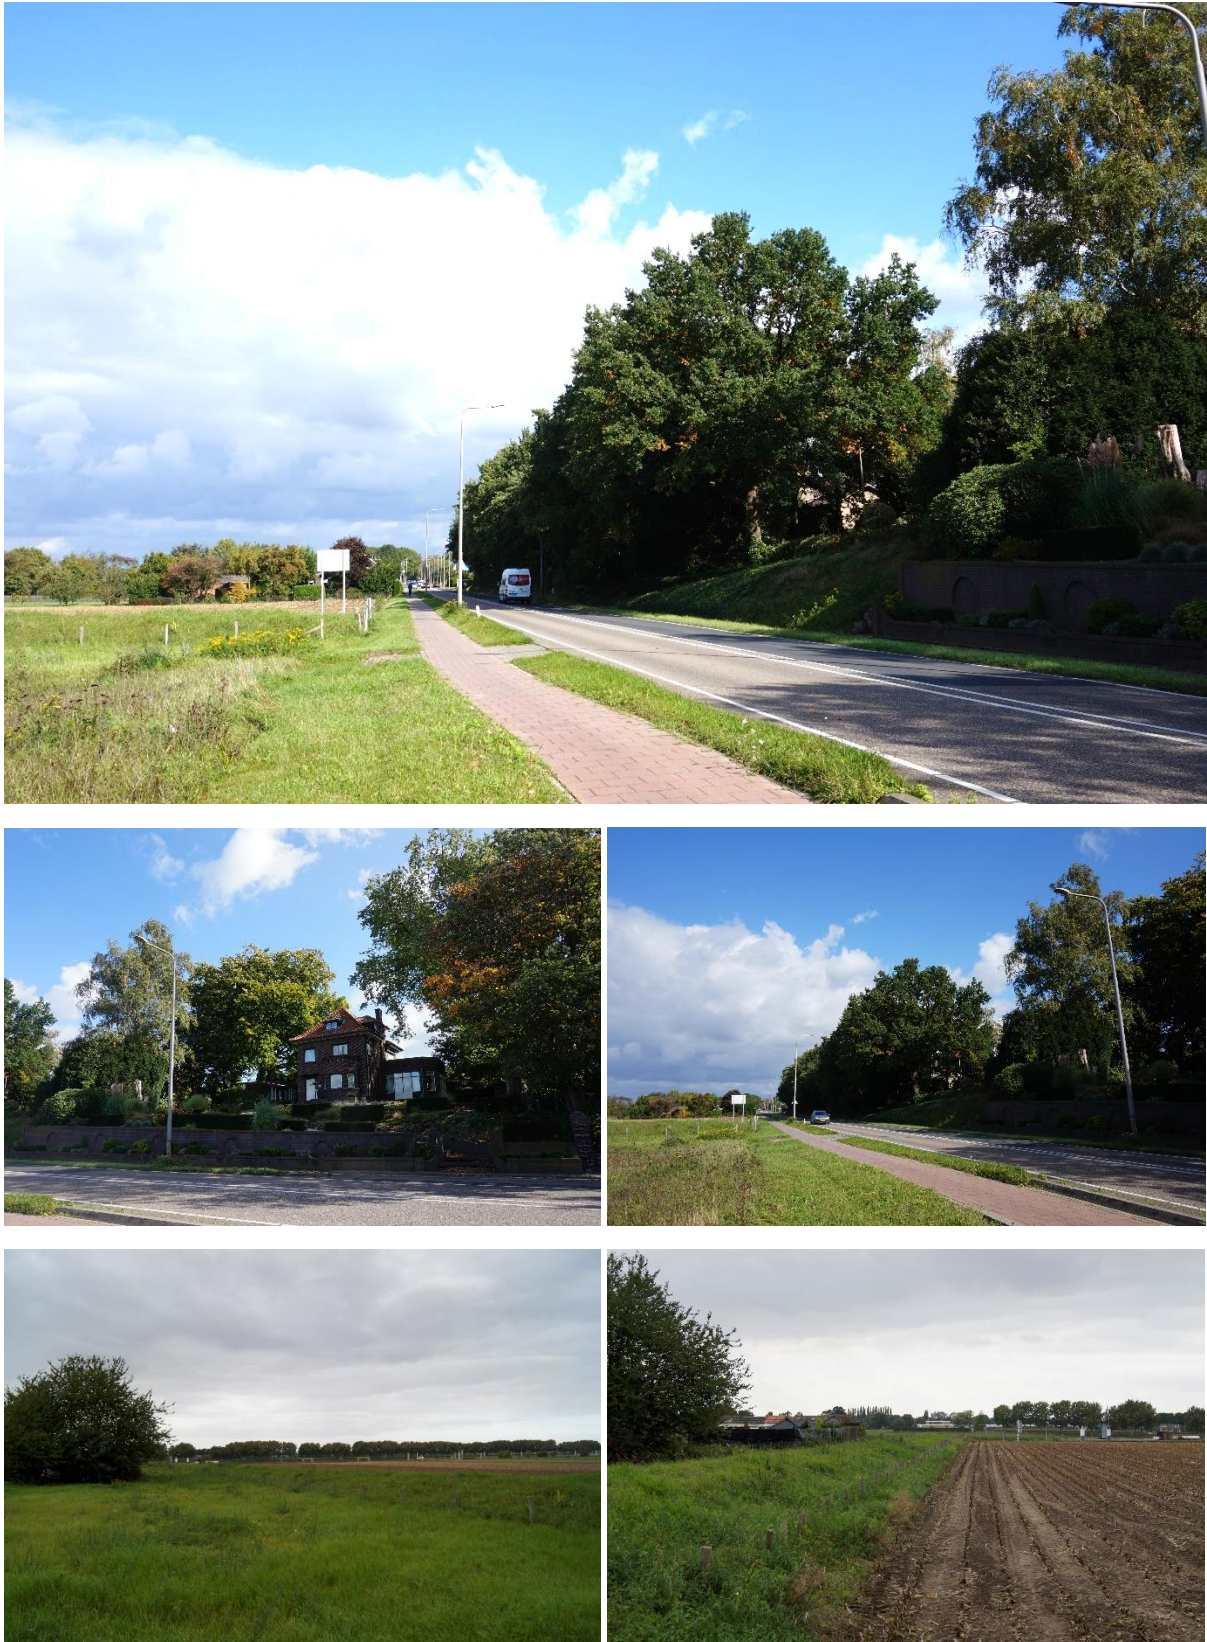
Figuur 16 (van links naar rechts): a-b-c: Steilrand bij Rijksweg-Noord, d: Rijksweg Noord, e-f: Polder bij Rijksweg-Noord die door het nieuwe dijktracé zal worden doorsneden.

deeltracé 1C komt er een dijk haaks op de steilrand te staan (Figuur 16a-c)
Deeltracés 1C en 3A	Rijksweg Noord – Rijksweg Zuid	Oude verharde weg, grotendeels ouder dan 1806* dit betreft de rijksweg ten zuiden van de oude kern van Belfeld. Een deel van de weg stamt uit de periode tussen 1806 en 1890, dit betreft de rijksweg ten noorden van de oude kern van Belfeld. De groene dijk doorsnijdt de rijksweg op 2 plekken bij deeltracés 1C en 3A). Ook vinden er pipingmaatregelen ter hoogte van de dijkkring plaats (Figuur 15 en Figuur 16d-f).
Deeltracé 2	Het oude veerpad	Oude onverharde weg. De weg behoort tot het historisch wegpatroon van de oude kern van Belfeld. Het veerpad staat al aangegeven op de kaart uit 1832 (Kadastraal Minuutplan). De weg is door aangrenzend bedrijventerrein slecht tot niet meer herkenbaar. De zichtrelatie doorbroken tussen het veerpad/ oude kern van Belfeld en het Maasdal is ook door het bedrijventerrein (Figuur 14(van links naar rechts): a-b-c; Het Oude Veerpad bij Belfeld.Figuur 14).

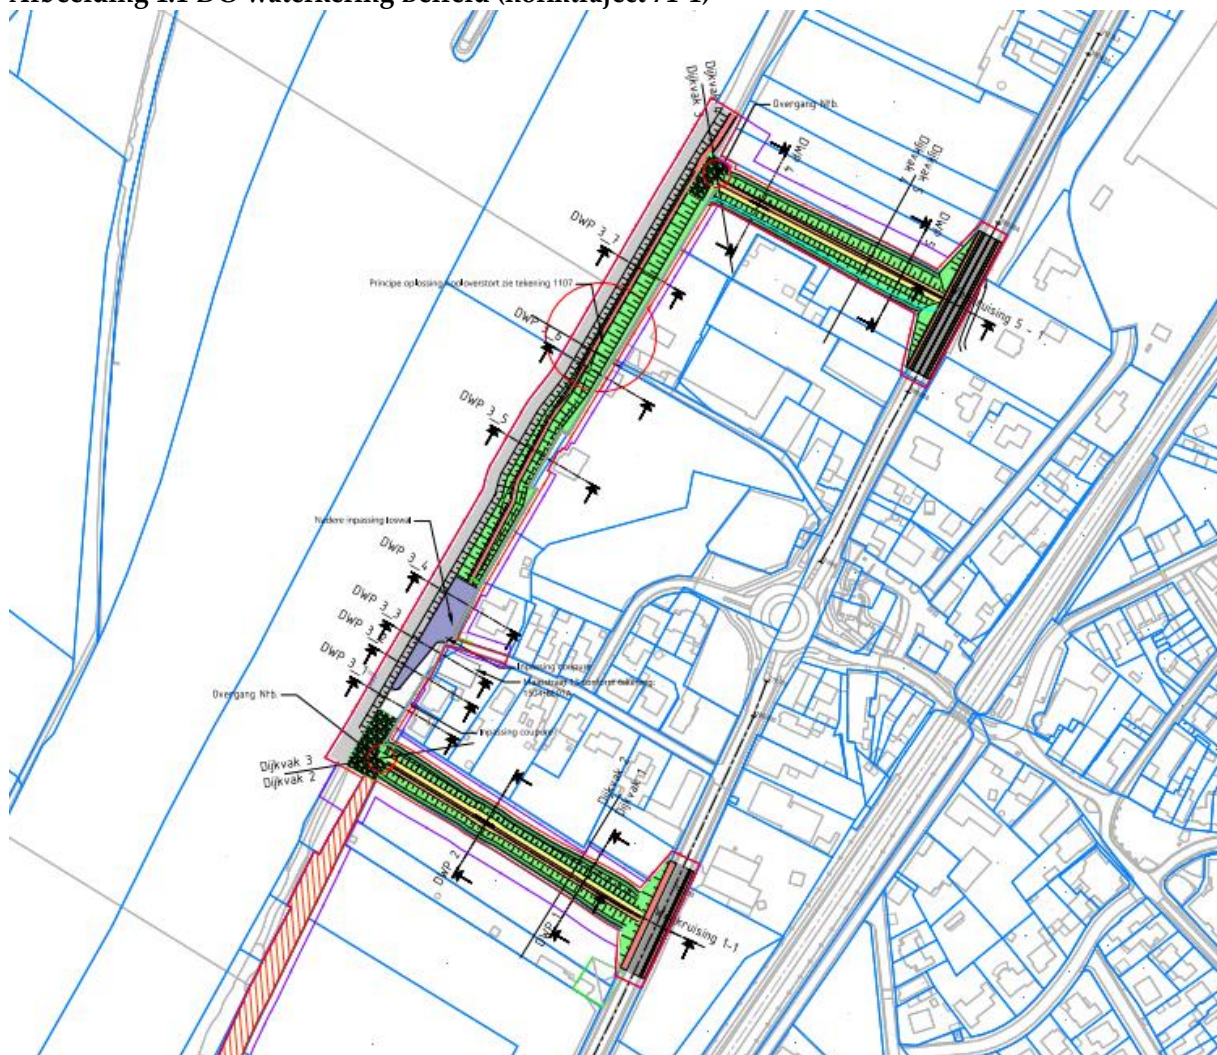
Afbeelding 1.1 DO waterkering Belfeld (normtraject 71-1)

De waterkering te Belfeld (normtraject 71-1) wordt in het kader van het HWBP Noordelijke Maasvallei versterkt. De huidige kering is afgekeurd en er is een nieuwe ontwerp opgesteld. Als onderdeel van het DO is een QuickScan uitgevoerd om na te gaan of er raakvlakken zijn tussen het ontwerp en het oppervlaktewatersysteem. Afbeelding 1.1 laat een overzicht zien van het DO.

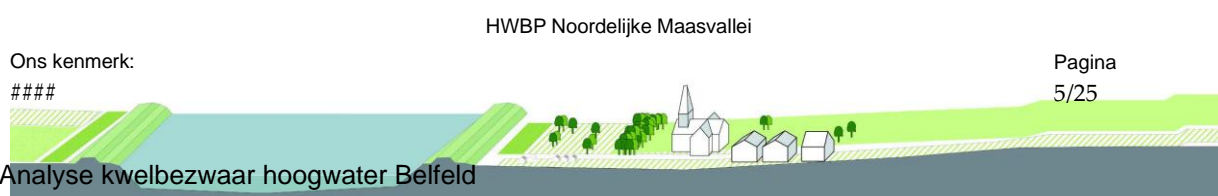
Figuur 6 Indicatieve grondopbouw ter plaatse van de dijktrajecten

Ter plaatse van dijktraject 1, 2, 4 en 5 bevindt zich holocene maar ook antropogene dunne laag van ca. 1 m dik. De laag bestaat voornamelijk uit zand, klei en kleiig zand. Van ca. NAP +17 m tot +9 m bestaat de ondergrond uit zanden uit de Beegden formatie. Deze laag betreft het watervoerend pakket. Halverwege dijktraject 3 bestaat een sondering uit klei. Uit onderzoek blijkt dat dit antropogene klei is. Uit de sondering 10 meter verder blijkt de klei laag niet voor te komen en dus niet wijd verspreid is. Vanaf NAP +9 tot -150 m bevinden zich zanden uit de Formatie van Breda. Deze zanden zijn glauconiethoudend en kennen een lagere doorlatendheid dan de zanden in de Formatie van Beegden.

In Bijlage I is een selectie van het lokaal beschikbare grondonderzoek en DINOloket weergegeven. Van het beschikbare grondonderzoek is een dwarsdoorsnede gemaakt van de bodemopbouw. Deze is weergegeven in Figuur 6 (CB.34.004 Interpretatie verdiepend geotechnisch onderzoek Nieuw-Bergen, Steyl, Belfeld, Beesel, Buggenum, Roermond en Heel). In Tabel 1 wordt een samenvatting van de bodemopbouw ter hoogte van de waterkering weergegeven. De bodemopbouw is gebaseerd op lokaal grondonderzoek (CB.34.004 Interpretatie verdiepend geotechnisch onderzoek Nieuw-Bergen, Steyl, Belfeld, Beesel, Buggenum, Roermond en Heel, 02-02-2021 en IO.99 Ontwerpnota normtraject 71.1-Belfeld, 01-02-2020) en DINOloket.

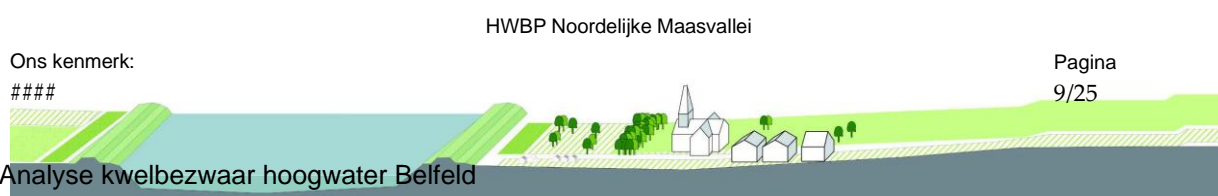
Figuur 7 Indicatief berekende wateropzet tijdens hoogwater binnendijks

In Figuur 7 valt op dat in vrijwel het gehele binnendijkse gebied het wateropzet meer dan 1 meter is.

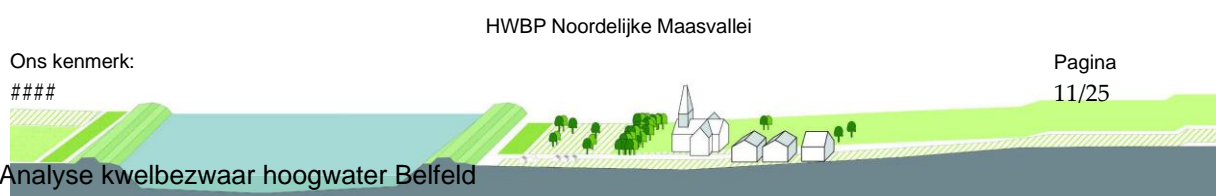
In Figuur 8 (verwachtingswaarde) ligt het overgrote binnendijkse gebied hoger dan de verwachte wateropzet van 0,6 m. Het is waarschijnlijk dat de huizen aan de Maasstraat bij het aangelegdeelte hoog genoeg staan dat water niet de huizen binnenstroomt. Om dit zeker te weten zijn de maten van de huizen nodig en een inventarisatie van kelders. Uit de kaart valt op dat ter plaatse van het Oude Veerpad 3 gemiddeld 70 cm wateropzet wordt berekend. Het water zal bij daling van het hoogwater een weg zoeken langs de waterkering richting de Maasstraat via de strook tussen Maasstraat 12 en de gemetselde muur in de tuin. In Figuur 9 is de wateropzet van 0,6 naar 1,1 m vergroot (worst-case). De wateropzet ter hoogte van de meeste huizen aan de Maasstraat is groter dan 0,4 m.

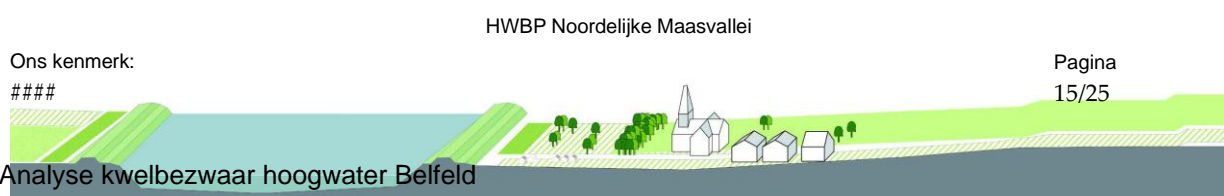
Figuur 10 Indicatief berekende wateropzet tijdens hoogwater in m NAP

In Figuur 10 is het indicatief berekende wateropzet tijdens hoogwater samenvattend weergegeven.

Aanvullend is een berekening van het waterbezwaar en indicatieve wateropzet met de geldende norm in 2015 opgesteld. De berekening is opgezet om een inzicht te krijgen in een mogelijke verandering van het waterbezwaar en indicatieve wateropzet na uitvoeren van de versterking aan de waterkering. Uit de aanvullende berekening volgt dat het waterbezwaar dat potentieel aan maaiveld kan uittreden 2.543 tot 5.196 m³/d is. Daarmee is de mogelijke totale wateropzet op straat binnendijks ca. 0,6 tot 1,1 m.

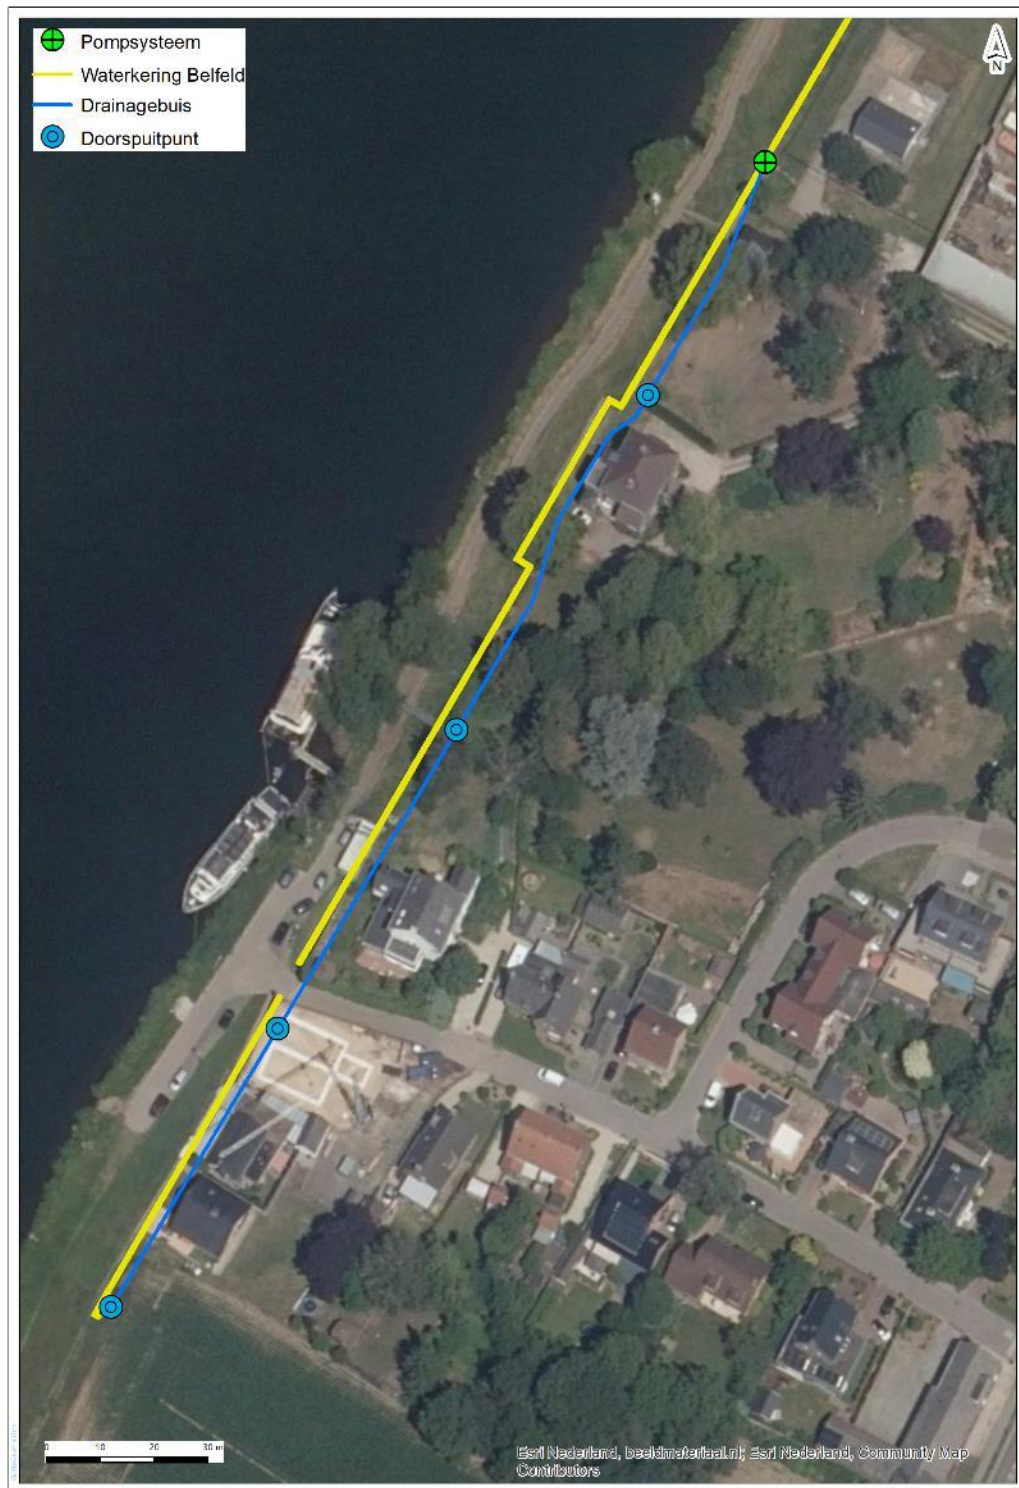
Figuur 11 Ligging drainagesysteem

Met de formule van Dekker en Ven, 1982 kan de binnendiameter van de drainagebuis met een gekozen drukhoogteverlies worden berekend. Uit deze formule volgt dat bij een binnendiameter van 315 mm een drukhoogteverlies optreedt van ca. 0,5 m. De drainagebuizen dienen daarom een minimale diameter van 315 mm te hebben en ca. 80 cm diep te worden aangelegd. Veelal wordt bij deze formaten gesproken over een drainage transport riool. De drainage transportbuis wordt indien mogelijk op ca. 2 meter afstand van de waterkering aangebracht. Om de maximaal 80 m wordt in het drainagetracé en aan het einde van de leiding een doorspuitpunt aangebracht. Deze dient voor onderhoud en het voorkomen van dichtslibben van de drainagebuis. Om de drainagebuis heen dient grof zand of grind dat is ingewikkeld in een filterdoek te worden aangebracht. Het filterdoek is grond dicht en waterdoorlatend. Dit voorkomt dat fijne deeltjes de drainagebuis doen dichtslibben. Het grof zand en grind vergroten de drainagecapaciteit.

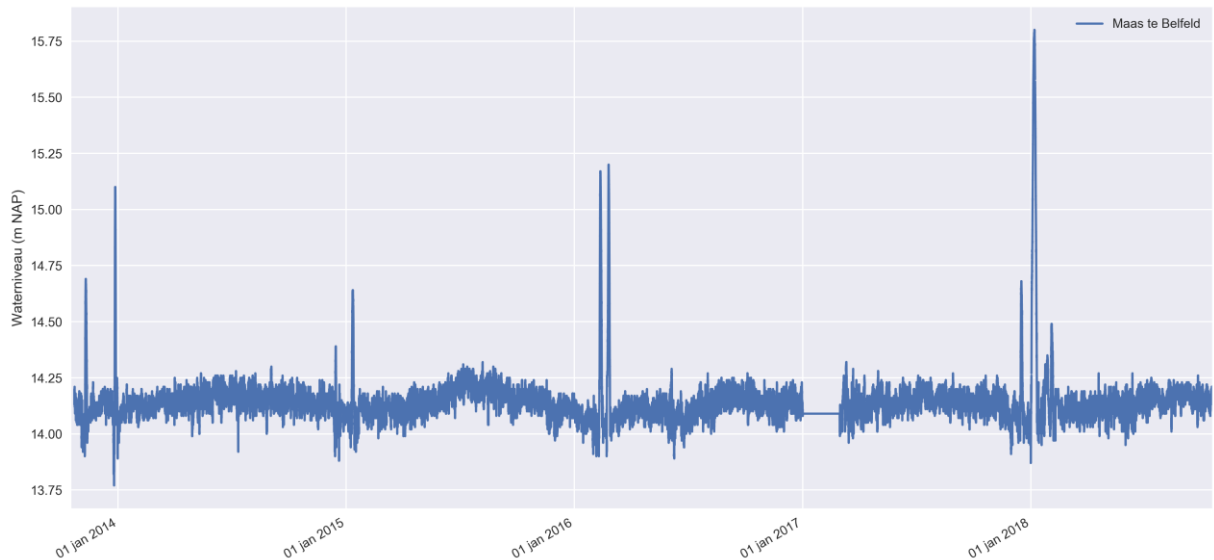
Figuur 3. Waterhoogte van de Maas te Belfeld (RWS,2018)

Figuur 3 geeft de waargenomen waterstand weer te Belfeld boven.
