DE STABILITEIT VAN GANGENSTELSELS  
IN VERBAND MET UITBREIDINGEN  
VAN THERMAE 2000\_2022

GeoControl rapport M02203

In opdracht van: Thermae 2000 B.V.

MAASTRICHT, MAART 2022

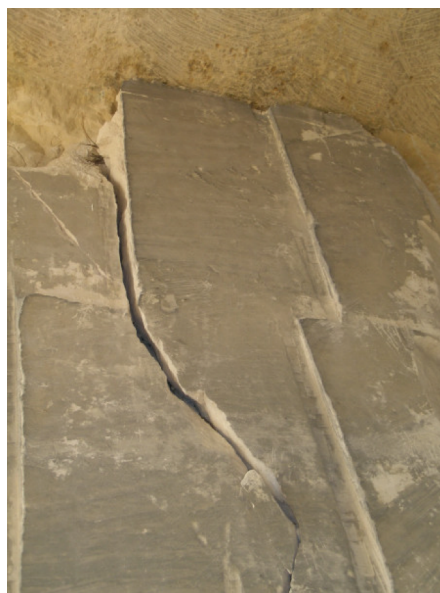
**Fig. 11.2** typische barstvorming op de hoek van een pilaar (Zonneberg vanuit ENCI-groeve)

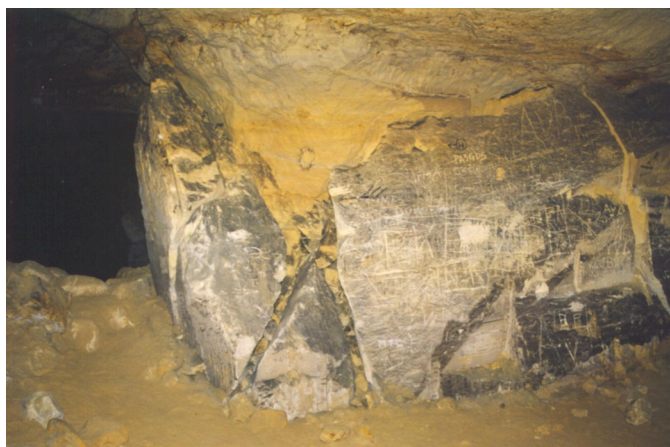
**Fig. 11.8** Enkele dm verkorte pilaar in het inmiddels in 2003 opgevulde gedeelte van het Noordelijk Gangenstelsel

Bij beide typen instortingen schollen de zijkanten van de pilaren af en worden deze de gangen ingeduwd, waardoor de pilaren behalve zwaar beschadigd, ook breder worden (Fig. 11.8). Verder worden de gangen voor een deel opgevuld met fragmenten uit de pilaren en het dak. Deze opvulling is relatief groot, omdat de puinfragmenten meer ruimte innemen dan het intacte gesteente. Vaak is te zien dat pilaarschollen in de galerij roteren, en dan vast komen te zitten door het snel neerkomende groevedak. Het puin in de gangen steunt de pilaren aan de zijkant, en verder worden de pilaren korter en breder. Hierdoor worden de pilaren weer sterker en komt de instorting tot staan. Meestal blijft er nog enige ruimte over.
