Behandeld door
Ons kenmerk: ZO.040

Betreft: proef dempen B-watergangen Zeezuiper Zoomland

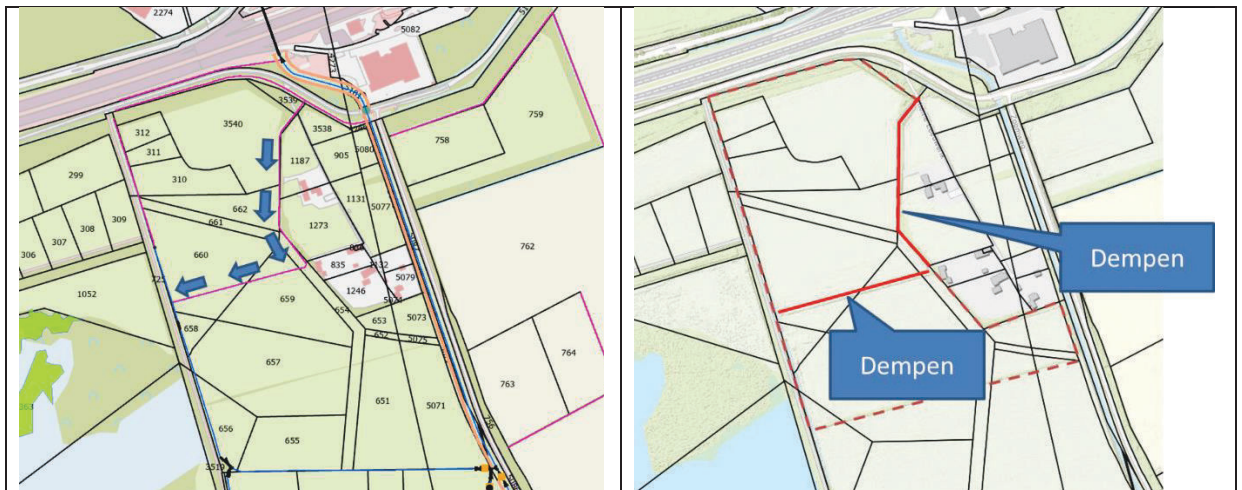
Brabants Landschap is voornemens om ter hoogte van de Zeezuiper om agrarische gronden om te vormen naar natuur. Middels een projectplan (d.d. 17-02-2022) over de inrichting is een aanvraag bij het Groen Ontwikkelfonds gedaan. Onderdeel van de natuurinrichting is het dempen de lokale watergangen en het plaatsen van een stuw.

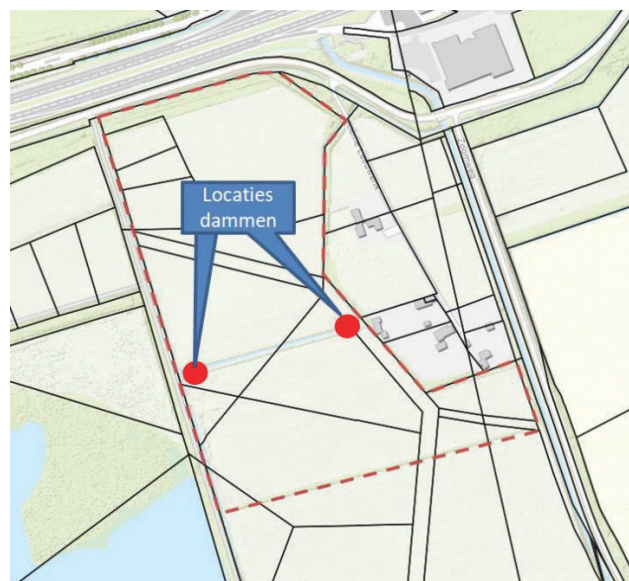
Tijdens het veldbezoek is besloten om een proef uit te voeren om het effect van het dempen van de watergangen in beeld te brengen. Voor een periode van januari t/m maart worden er twee dammen in de watergangen gerealiseerd. Tijdens de proef is gemonitord in hoeverre het water stijgt. Hierbij is gecontroleerd of dit tot wateroverlast leidt. De locaties van de dammen zijn weergegeven in onderstaand figuur.

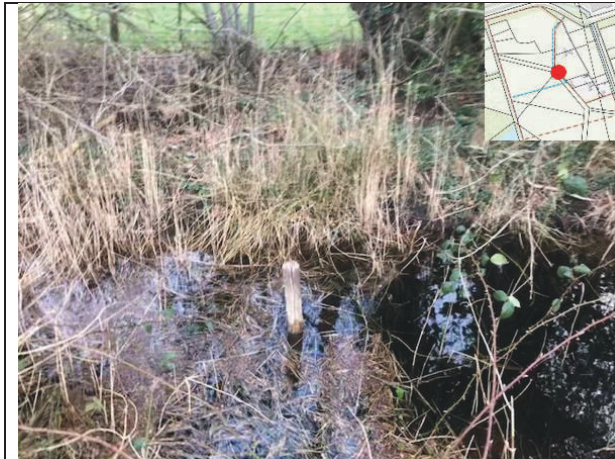
Ter hoogte van meetpunt

Middels piketten in de watergang is de peilstijging gemonitord. In de oostelijke watergang betrof de maximale peilstijging 25 cm. In de zuidelijke watergang is een hogere stijging waargenomen. Het water heeft tot 10-20 cm onder maaiveld gestaan. Tot wateroverlast heeft de situatie niet geleid.
