## BIJLAGENRAPPORT 2

### **Duurzaam bodembeheer Chemelot**

Klant: DSM Nederland B.V.

Referentie: BH8549100100TPRP001F03

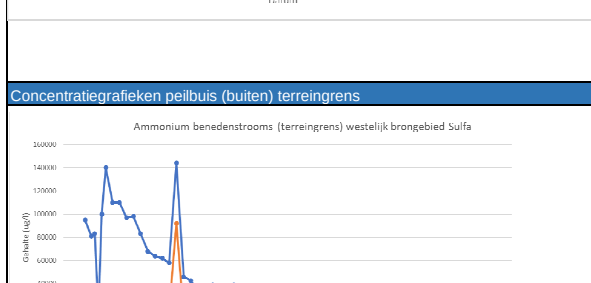
| Informatie over verontreinigingsbron | | | Beschrijving verontreinigingssituatie |
|---|---|---|---|
| | | | Benedenstrooms (op grote afstand) van de Sulfa westzijde is sinds 2000 sprake van een sterke toename van het gehalte ammonium. Inmiddels is sprake van een gelijkblijvend concentratieniveau boven de interventiewaarde. Dit gehalte is ongeveer gelijk aan de gehalten in de bronlocatie. Aanvullend onderzoek zou moeten uitwijzen of de gemeten gehalten ook daadwerkelijk te relateren zijn aan de Sulfa-westzijde. Benedenstrooms van de Sulfa-oostzijde is sprake van een dalende trend. De gehalten liggen weliswaar ongeveer een factor 10 lager dan in de bronlocatie, maar ook nog een factor 10 hoger dan de interventiewaarde. |

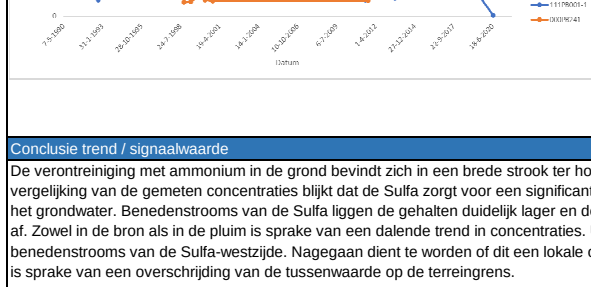
| Informatie over verontreinigingsbron | | | Beschrijving verontreinigingssituatie |
|---|---|---|---|
| | | | Benedenstrooms van de Sulfa-westzijde liggen de gehalten ammonium tot voor kort boven de tussenwaarde. Er is sprake van een duidelijke dalende trend. Bij de meest recente meting in 2020 lag het gehalte ammonium beneden de tussenwaarde. Toekomstige monitoring dient aan te tonen of de dalende trend doorzet, dan wel dat de gehalten beneden de tussenwaarde blijven. Benedenstrooms van de Sulfa-oostzijde is eveneens sprake van een duidelijke dalende trend in concentraties ammonium. De gehalten stabiliseren zich nabij de interventiewaarde. Deze gehalten zijn beduidend lager dan bovenstrooms van de bronlocatie. |

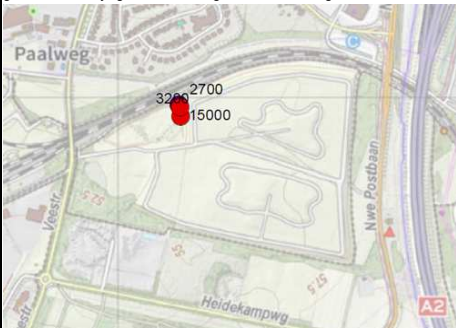
| | | | <br>In onderstaande figuur zijn de resultaten van de laatst gemeten concentraties in het grondwater gevisualiseerd. Hieruit blijkt dat vanaf de gipsdeponie (en gemeentelijke stort) een verontreinigingspluim met ammonium in het grondwater boven de interventiewaarde aanwezig is. De verontreiniging lijkt zich uit te strekken tot in Urmond Laag en de Maas. | |
