Vooronderzoek (water)bodem Kelsdonk-Zwermlaken

Waterschap Brabantse Delta

14 oktober 2021

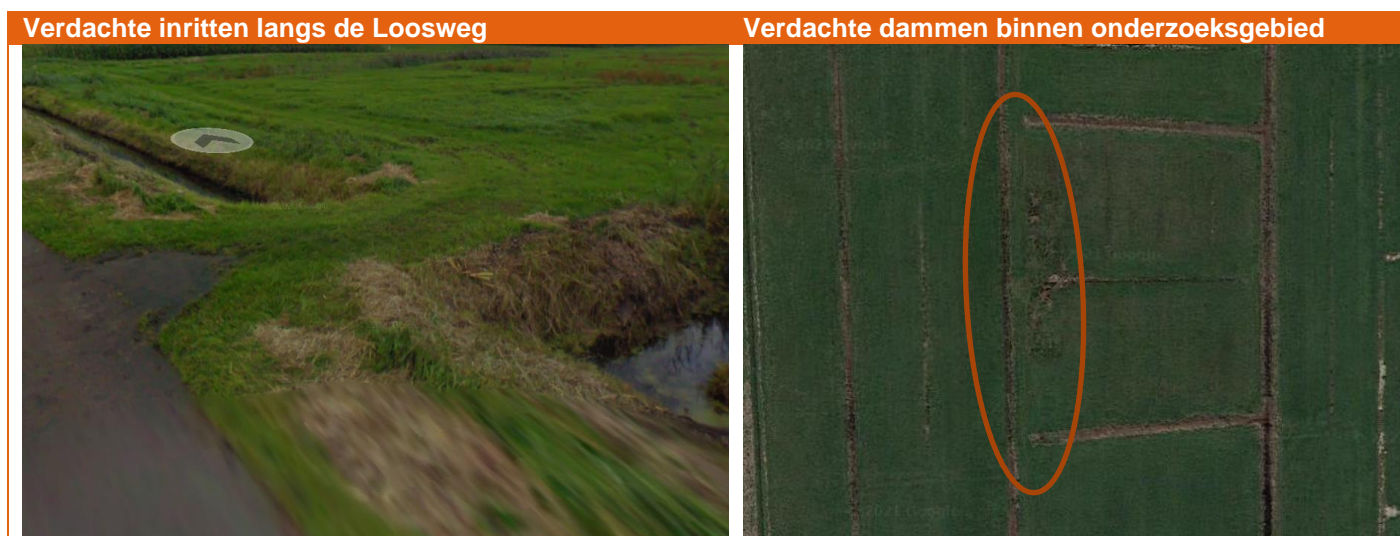
Figuur 6: voorbeelden van potentiële verontreinigingsbronnen binnen onderzoeksgebied. Bron Google Streetview, Google Maps

Binnen het onderzoeksgebied zijn dammetjes in de sloten zichtbaar. Zie voor een voorbeeld de uitsnede in figuur 6 rechter plaatje. Onbekend is wanneer deze dammetjes zijn aangelegd, en of bij de aanleg of tijdens het gebruik puin of gelijksoortig bodemvreemd materiaal is aangebracht. Net als de hierboven beschreven inritten maakt dit de dammetjes verdacht op het voorkomen van een verontreiniging met zware metalen, PAK en/of asbest.

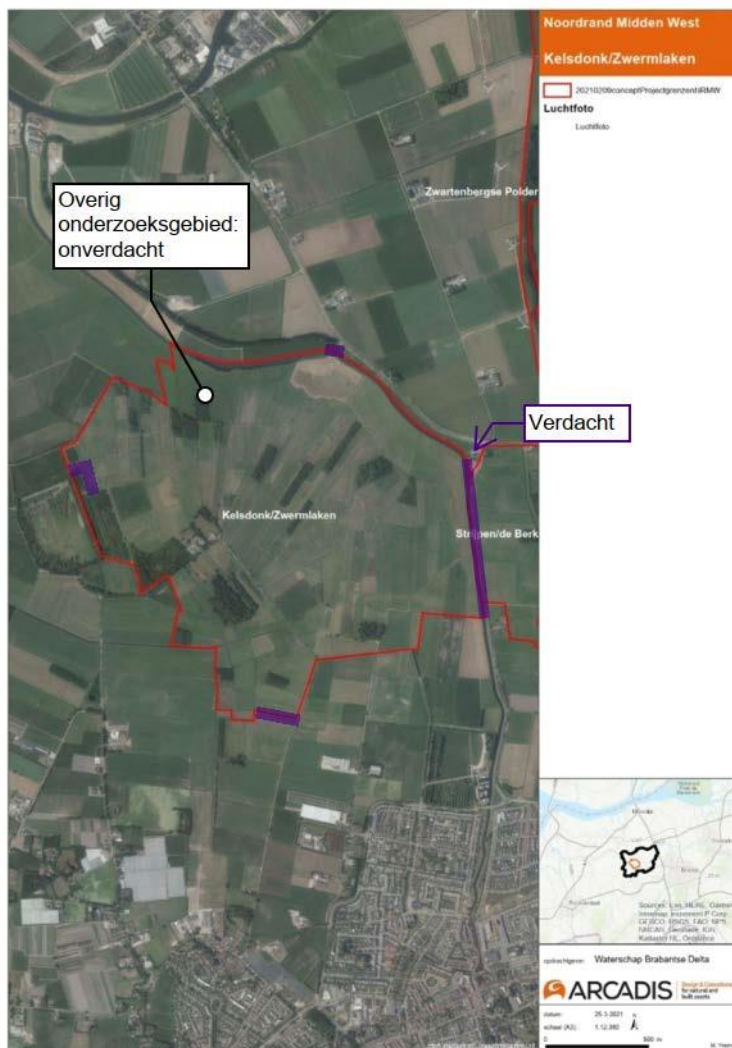
Figuur 13: indeling van onderzoeksgebied in deellocaties

Op basis van de resultaten uit stap 1 voor het onderzoekgebied worden de in onderstaande tabel 2 weergegeven deellocaties onderscheiden met naar verwachting een vergelijkbare waterbodemopbouw en milieuhygiënische waterbodemkwaliteit. Hierbij is gekeken of de waterbodem binnen het onderzoeksgebied ruimtelijk gescheiden kan worden op basis van het watertype. Ook is gekeken naar op voorhand verdachte locaties op basis van de kaart "verdachte locaties voor waterbodemonderzoek, zie ook figuur 12. Zie voor een ruimtelijk overzicht van de indeling, figuur 13.

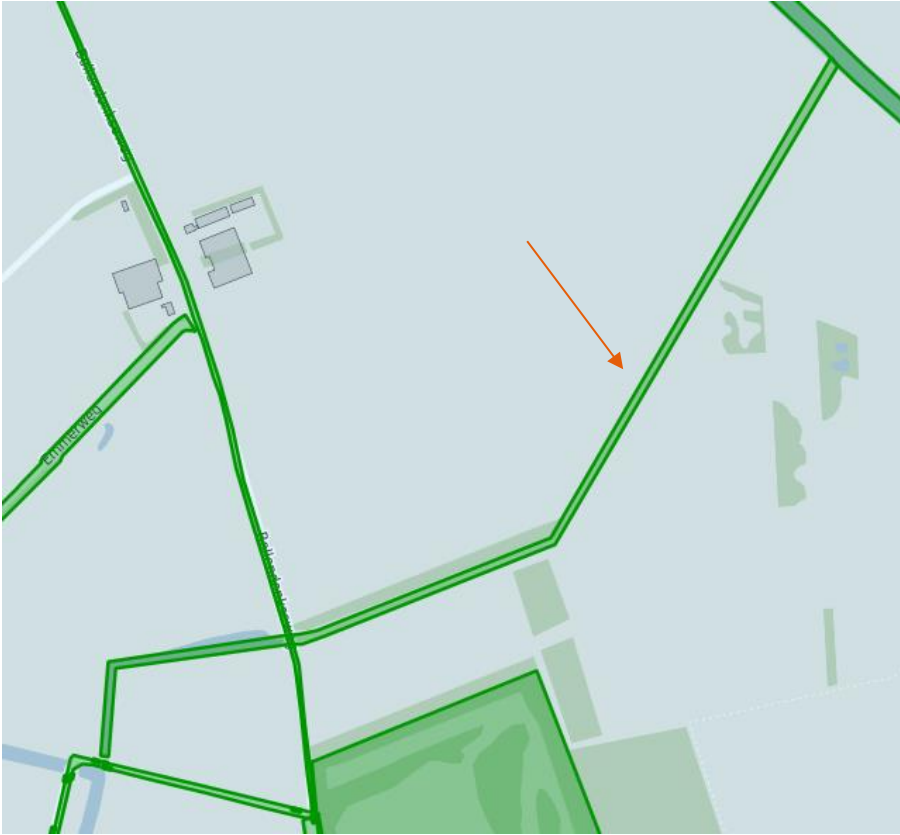
Figuur 16: Ligging bodemlocatie Vossenbergsche Vaart (AA077700001). Bron: <https://noord-brabant.omgevingsrapportage.nl/>

De status van de bodemlocatie Vossenbergsche Vaart (figuur 16) is “uitvoeren nader onderzoek” op basis van beoordeling van het bevoegd gezag. In de opgevraagde omgevingsrapportage zijn echter geen verdere gegevens bekend over deze locatie.

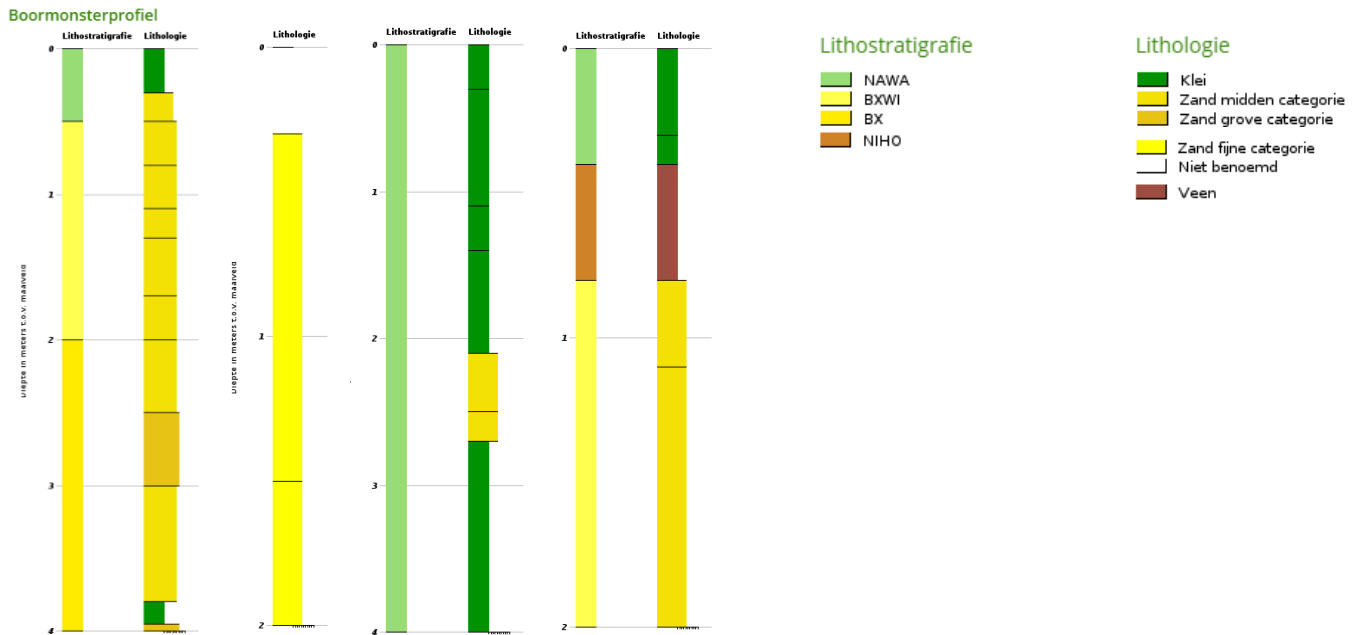
Figuur 14: relevant boorprofiel 1 t/m 4. Bron: www.dinoloket.nl

In Dinoloket zijn voor de onderzoeksgebied relevante gegevens over de bodemopbouw bekend. Binnen en nabij het onderzoeksgebied zijn 3 boorpunten gekozen waarvan uit Dinoloket de bodemprofielen zijn verzameld. Deze bodemprofielen met de bijbehorende locaties zijn in bijlage D opgenomen.
