PROJECTLEIDERSSAMENVATTING CONVENTIONELE EXPLOSIEVEN

Datum: 24 augustus 2020
Kenmerk: BB20-140
Aan: Mw. S. Capitano
Van: dhr. F.G.J. Barink
Betreft: PLS-CE Limes-Achter de Loostraat 63 te Huissen, Lingewaard

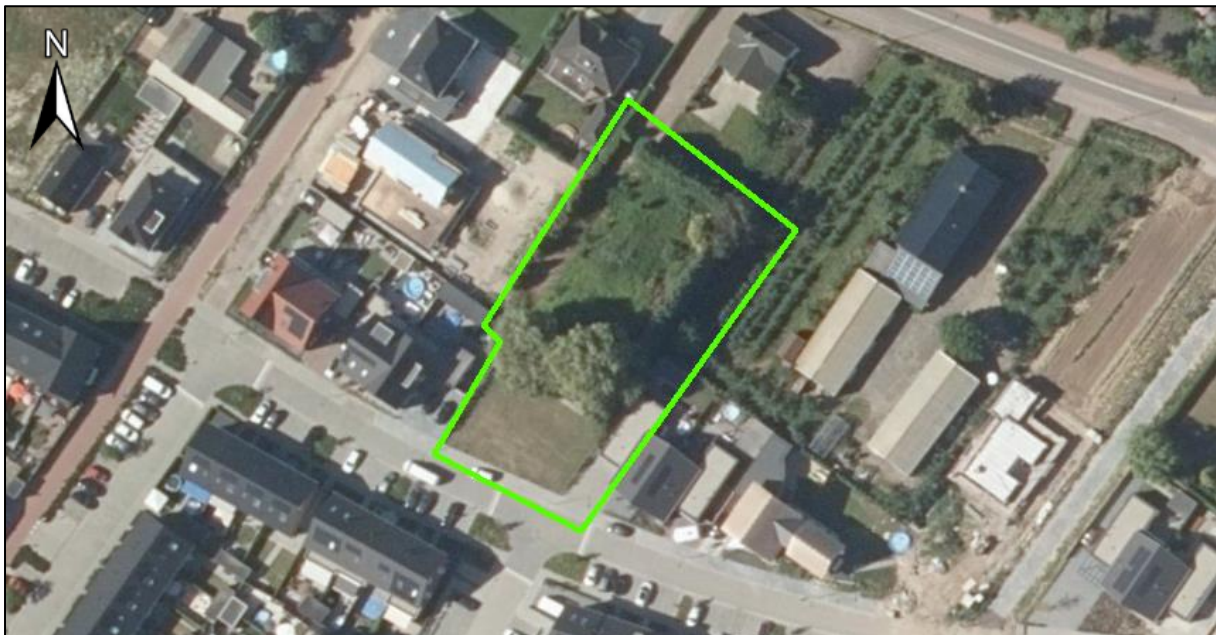
Figuur 1. Het projectgebied (groen omlijnd) aan de Limes-Achter de Loostraat te Huissen. Bron satellietbeeld: World Imagery.

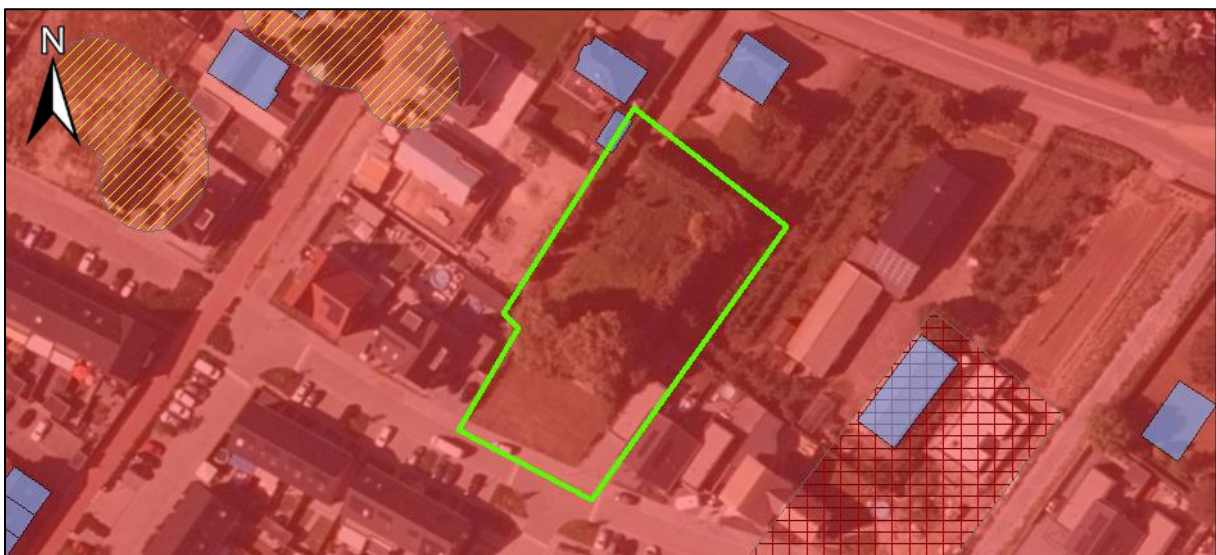
Figuur 4. De op basis van de verschillende indicaties vastgestelde verdachte gebieden. Binnen het gehele projectgebied (groen omlind) is sprake van een verdacht gebied verschoten geschutmunitie. In de directe nabijheid van het projectgebied is een tweetal verdachte gebied begrensd waarbinnen CE in de vorm van landmijnen (rechtsonder) en klein-kalibermunitie, hand- en geweergrenaten en munitie voor granaatwerpers (linksboven) kunnen worden aangetroffen. Deze verdachte gebieden zijn echter niet van directe invloed op het projectgebied. Bron satellietbeeld: World Imagery.

Op basis van de beschikbare archiefgegevens, literatuur en luchtfotomateriaal kan worden gesteld dat binnen het projectgebied, in de niet-naoorlogs geroerde bodem, de volgende (sub)soorten CE kunnen zijn achtergebleven:

- Geschutmunitie, diverse kalibers, met een maximaal kaliber van 155mm/15 cm tot een diepte van 2,50 meter minus maaiveld (maaiveld Tweede Wereldoorlog), oftewel tot 7,00m+NAP.
