1301 V01

Swalm 1, Deurne  
situatie  
ontwerp

Vergunningsaanvraag  
renovatie woning

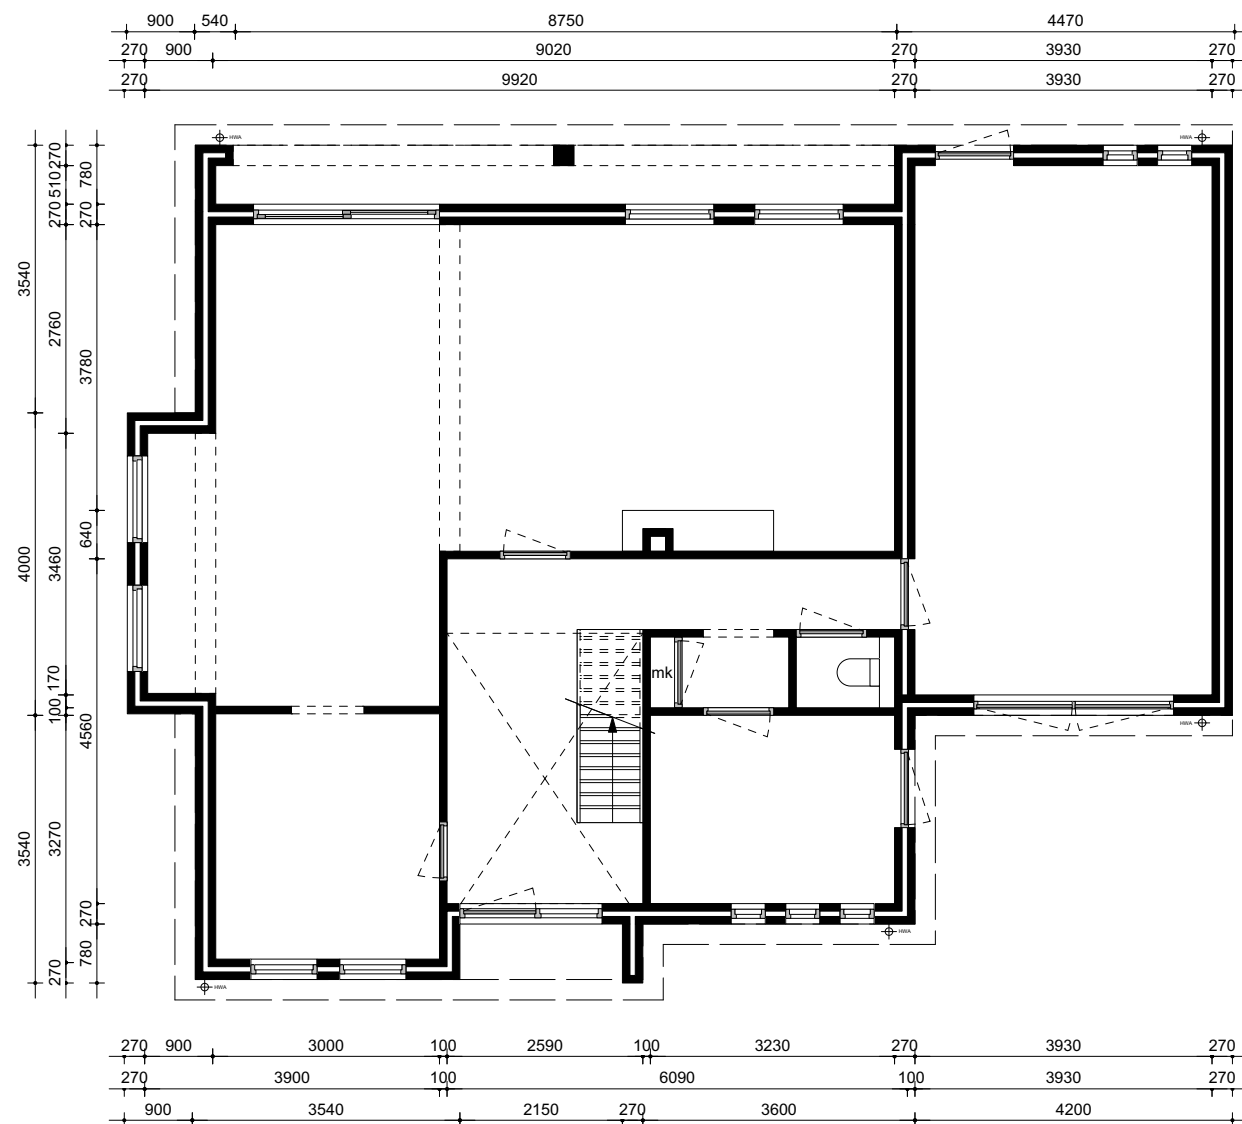
**plattegrond**  
ontwerp

plattegrond bestaand

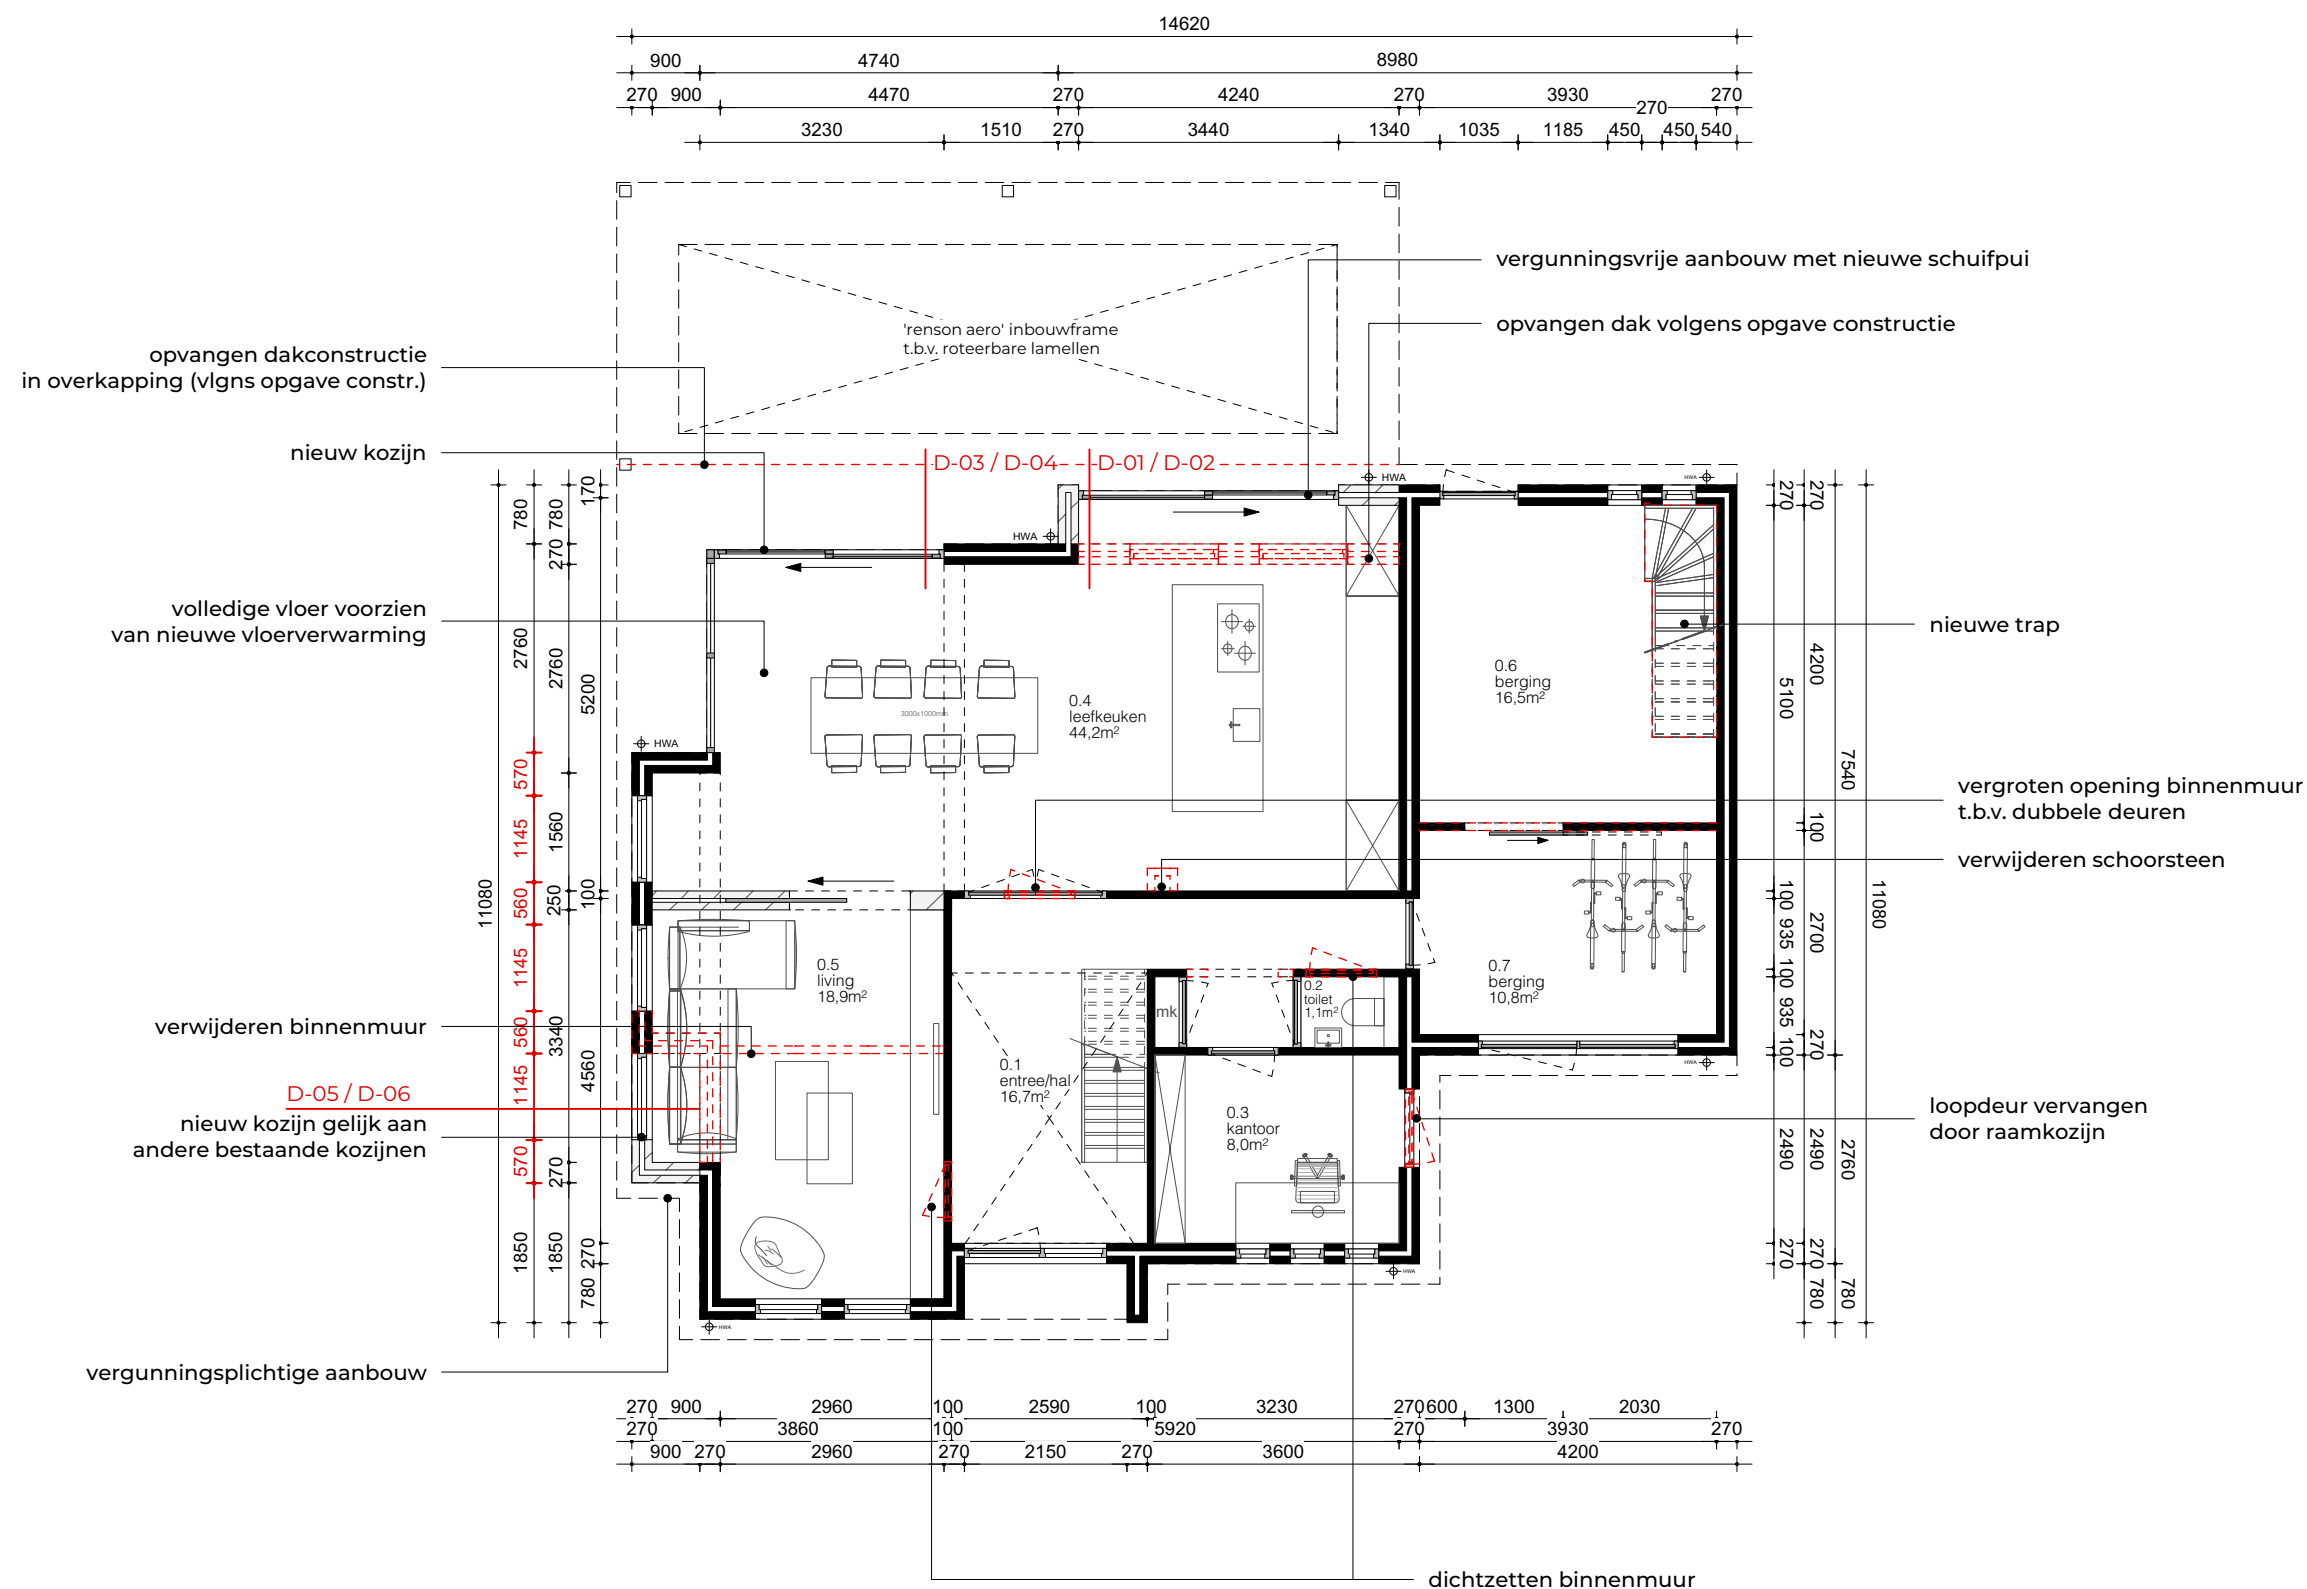
### bouwkundige wijzigingen

- volledige vloer begane grond(woning)  
vernieuwen en voorzien van isolatie
- volledige vloer begane grond  
voorzien van vloerverwarming  
(vloerverdelers in berging plaatsen)
- warmtepomp (voorstel installateur)
- nieuwe houten kozijnen                   RAL 9010  
bestaande houten kozijnen   RAL 9010
- constructieve wijzigingen volgens  
opgave constructeur

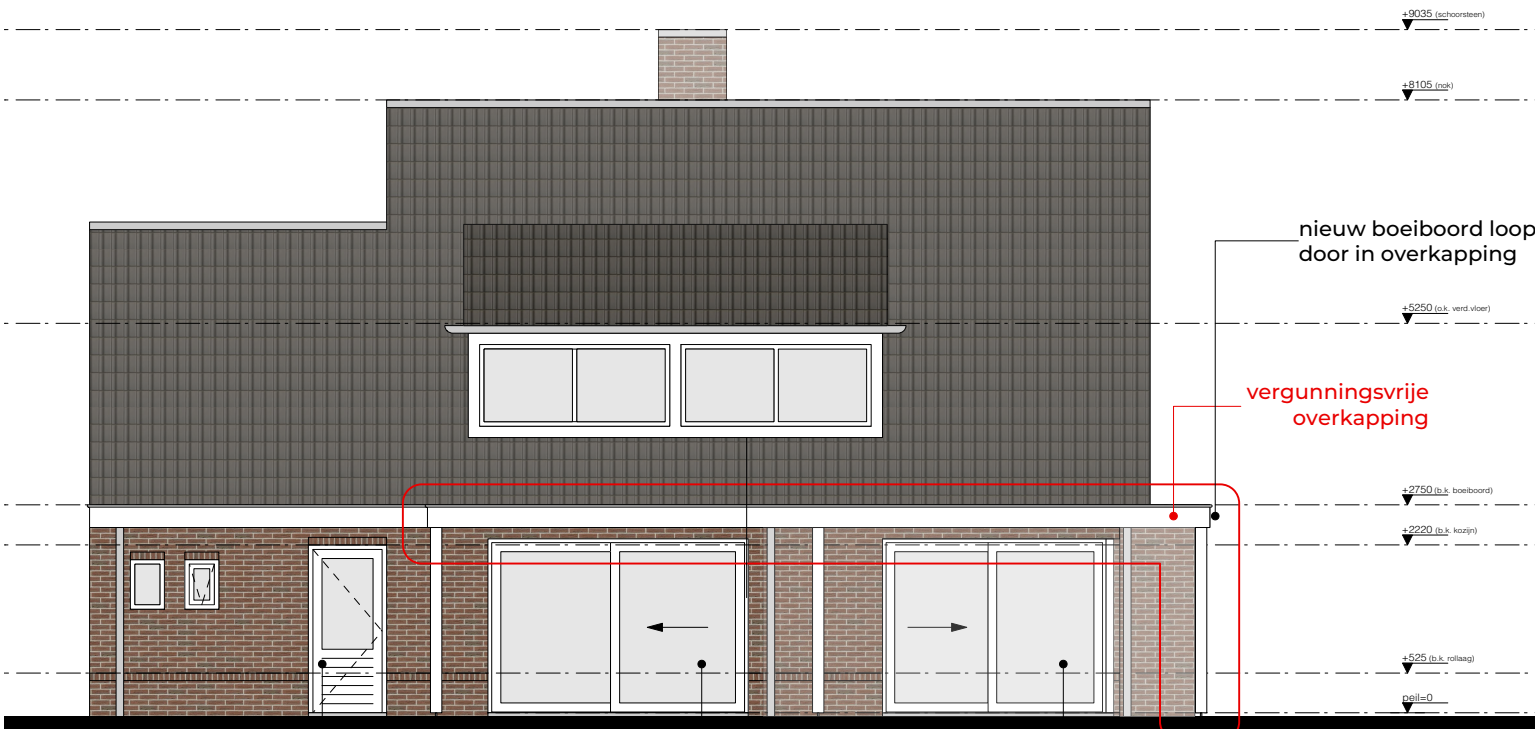
ACHTERGEVEL - NIEUW

alle kozijnen voorzien  
van RAL 9010

nieuwe gevel met  
nieuwe schuifpui

nieuwe schuifpui

nieuw boeiboord loopt  
door in overkapping

vergunningsvrije  
overkapping
