# **VOORONDERZOEK**

**conform NEN 5725**

**Eind 20a, Nederweert-Eind**

Rapportnummer : 222-NEi20a-ho-v1

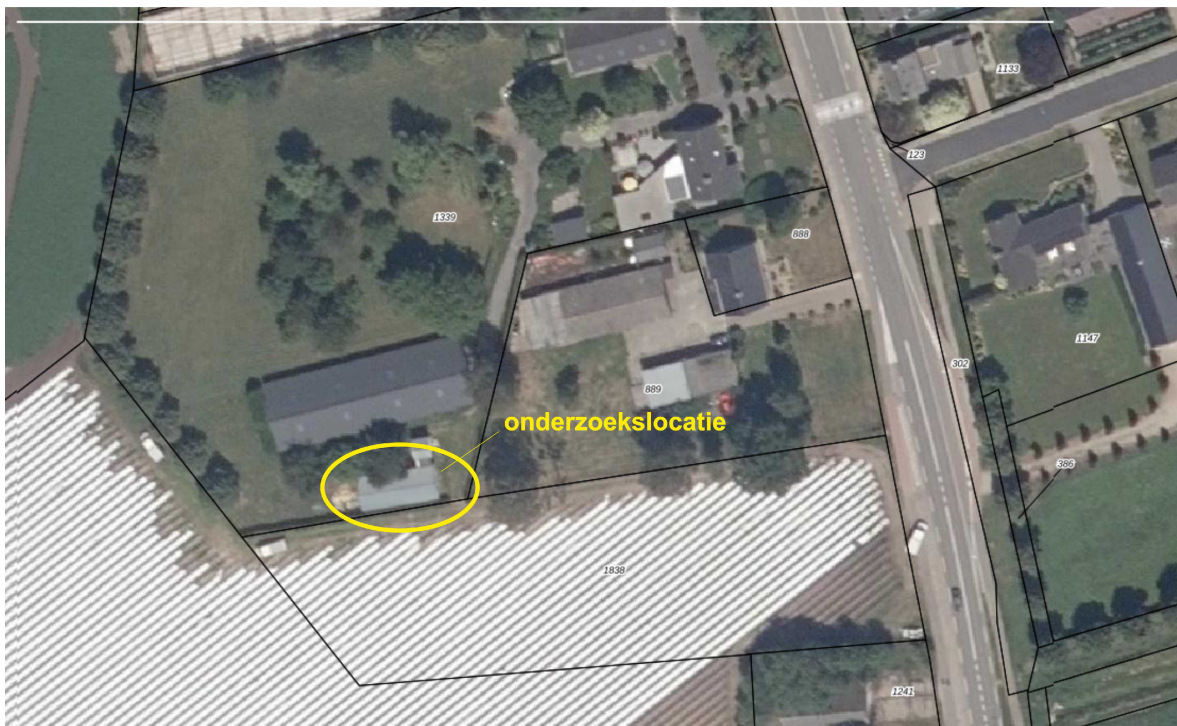
De onderzoekslocatie is gelegen aan het Eind 20a in Nederweert-Eind, kadastraal bekend onder gemeente Nederweert, sectie R, perceelnummer 1339, in het buitengebied ten zuiden van de bebouwde kom van Nederweert-Eind. De situatie is aangegeven op de tekening in bijlage 1 en hieronder aangeduid op de luchtfoto.

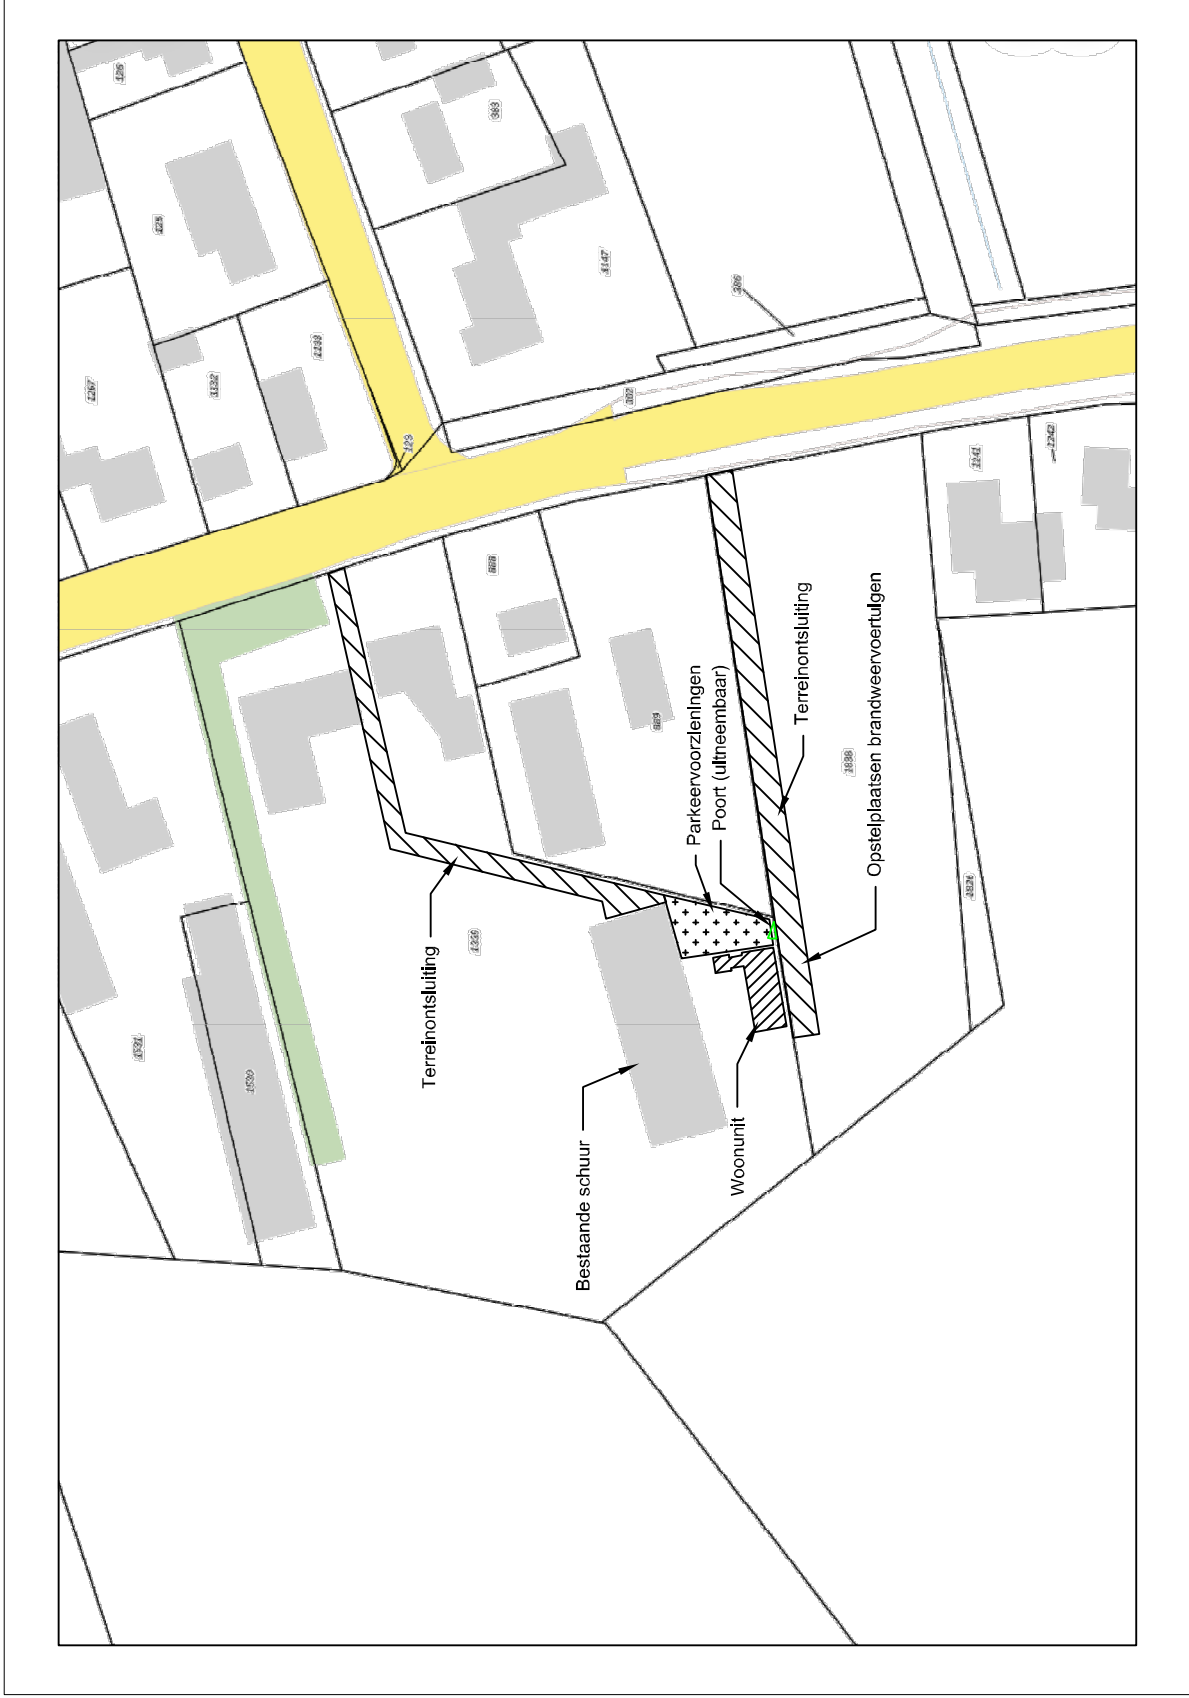
# Situering woonunit

De afbakening is op de tekening in bijlage 1 opgenomen en dit is de onderzoekslocatie waarvoor het onderzoek heeft plaatsgevonden.

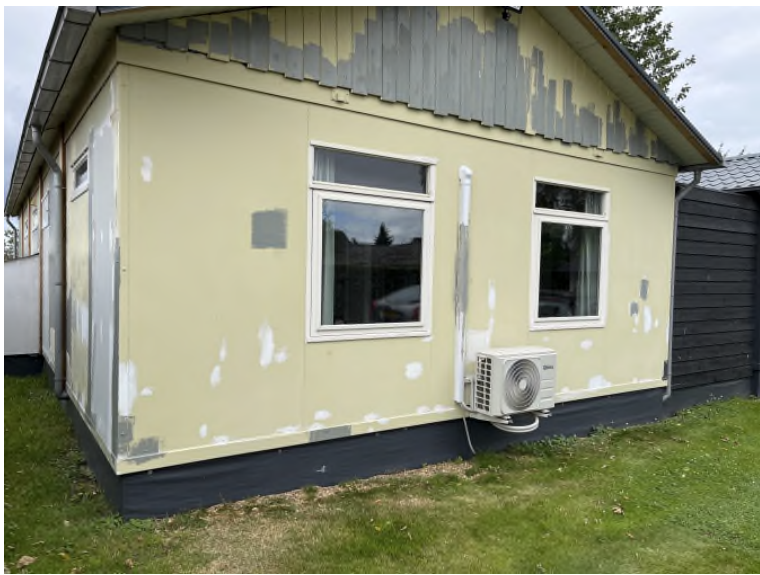
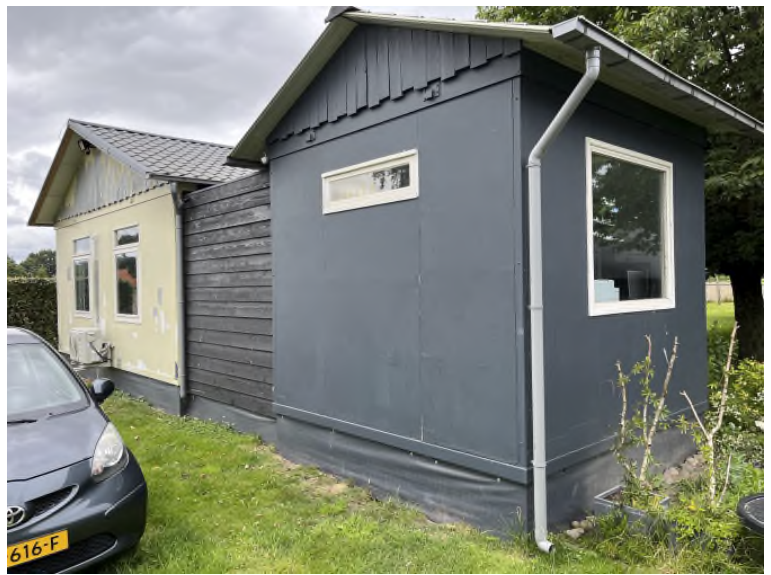
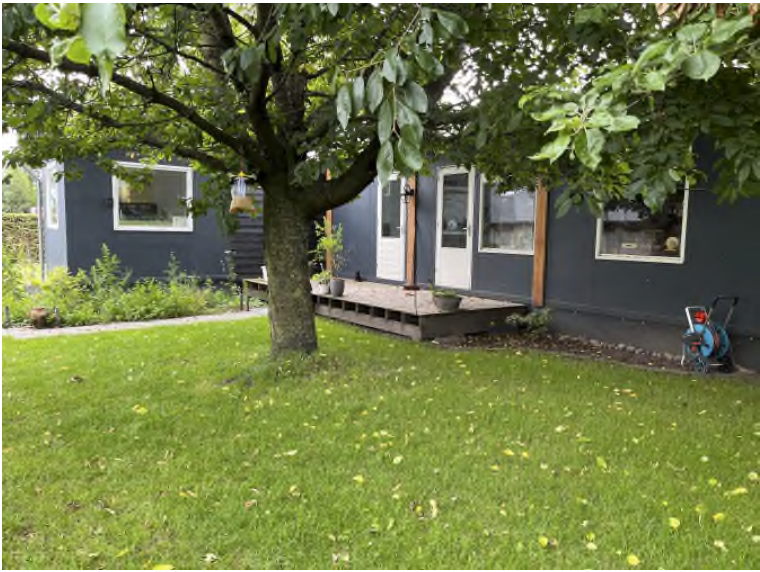
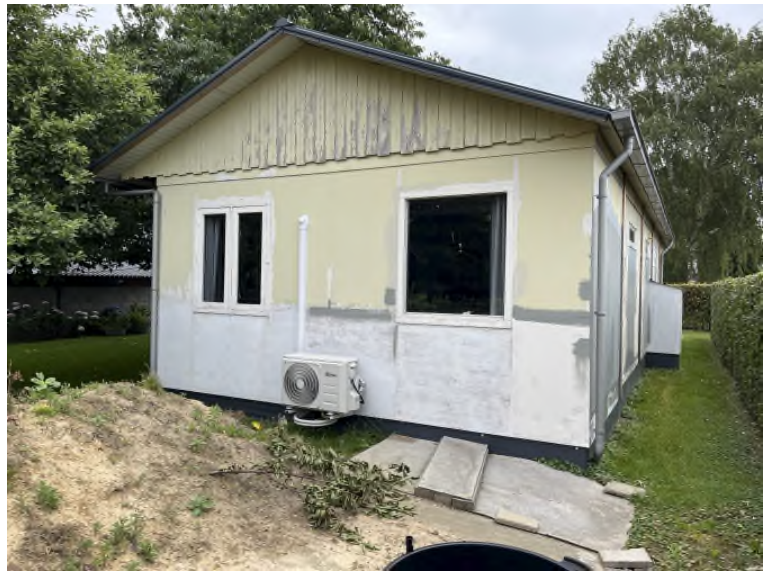
## **Bijlage 4 : Foto's onderzoekslocatie**

Op 7 juli 2022 heeft een terreininspectie plaatsgevonden op het perceel. Uit deze inspectie zijn noch visueel noch zintuiglijk verontreinigingen c.q. bodembedreigende activiteiten geconstateerd. Er zijn geen aanwijzingen geconstateerd dat er verontreiniging op of in de bodem aanwezig is.

Asbest of andere visuele verontreinigingen zijn evenmin aangetroffen op de bodem van de onderzoekslocatie. Hiervoor is (zie beschrijving hoofdstuk 2.5) een veldinspectie uitgevoerd.
