## Historisch (water)bodemonderzoek Nieuwe Waterwerken Zoutkamp

6 januari 2021

| <b>Opdrachtgever</b> | Waterschap Noorderzijlvest |

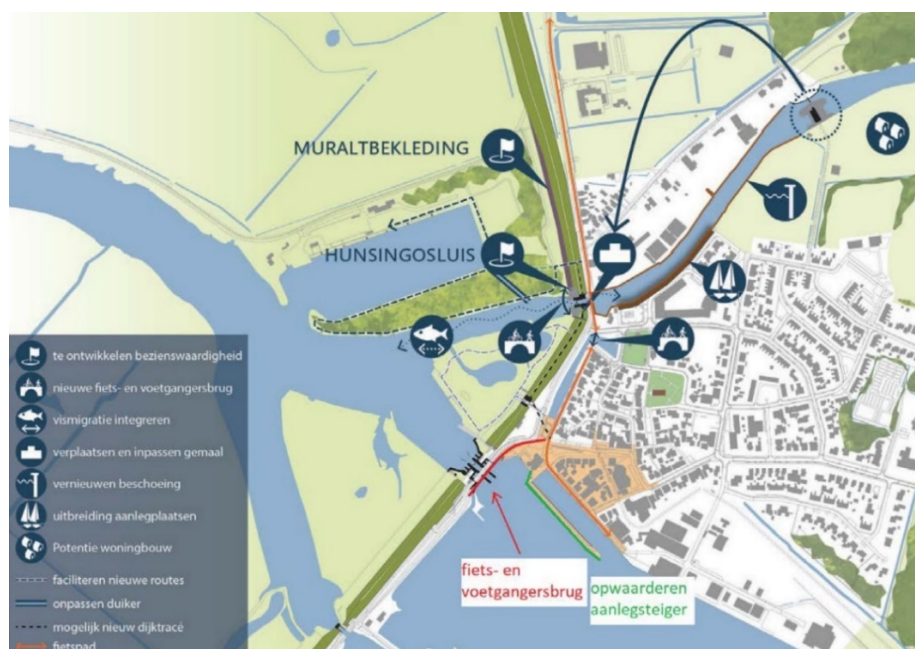
Figuur 1.1 Overzicht verschillende onderzoekstrajecten

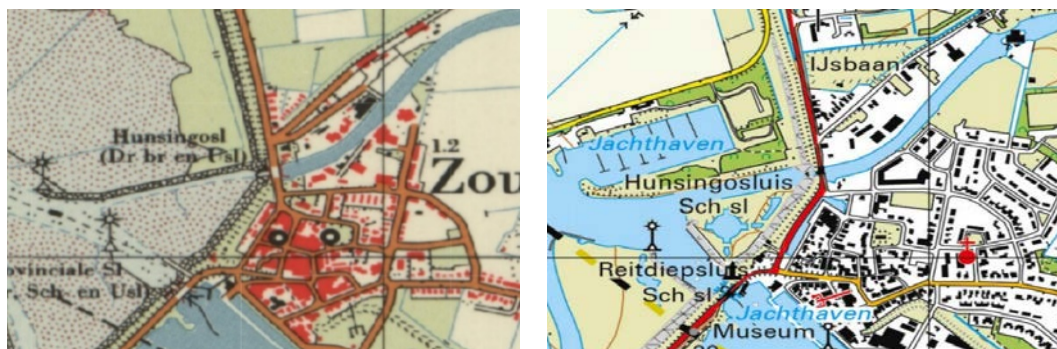
Door de jaren heen heeft het dorp Zoutkamp zich steeds verder ontwikkeld richting het buitengebied. Ten noordwesten van Zoutkamp is tussen 1970-1980 een jachthaven ontwikkeld en is het H.D. Louwes gemaal gebouwd. Ter plaatse van de onderhavige onderzoekstracés hebben vanaf 1965 tot op heden (medio 2020) geen wezenlijke veranderingen plaatsgevonden. De ontwikkeling van Zoutkamp is weergegeven in figuur 2.1.

Figuur 2.1 Onderzoekslocatie rond 1965 (links) en rond 2019 (rechts) Bron: [www.topotijdreis.nl](http://www.topotijdreis.nl)

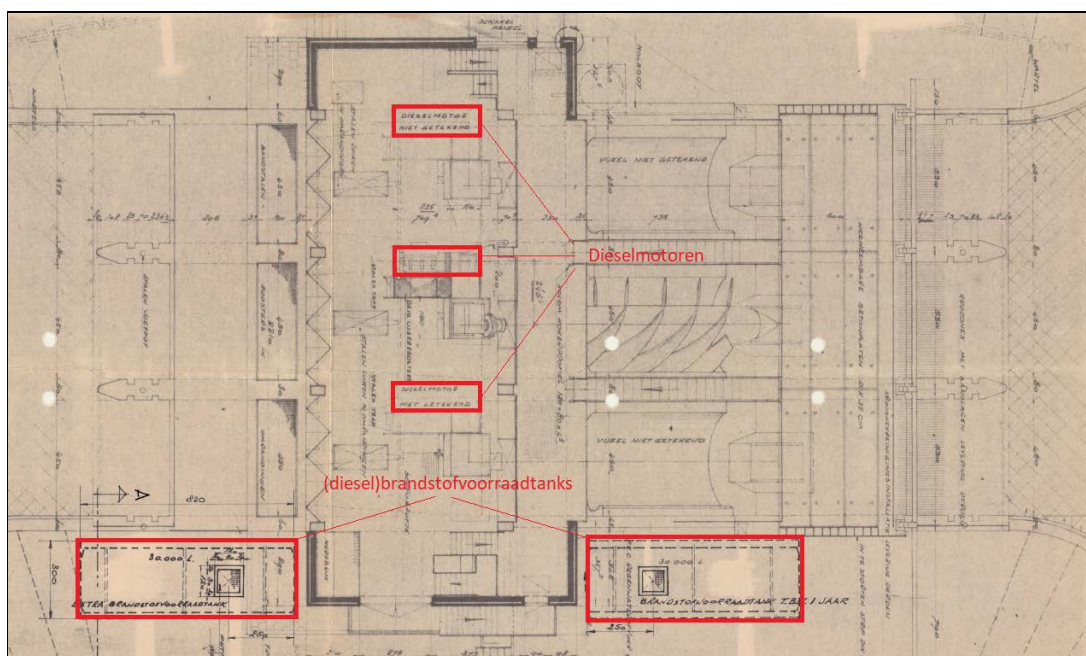
Uit informatie van de opdrachtgever blijkt dat ter plaatse van het H.D. Louwesgemaal drie dieselmotoren en twee (diesel)brandstofvoorraadtanks (30.000 liter per tank) aanwezig zijn. Deze zijn weergegeven in figuur 2.2. De bodem ter plaatse van het H.D. Louwesgemaal is voor zover wij weten niet eerder onderzocht. Alle overige bij ons bekende bedrijfsactiviteiten en/of calamiteiten zijn in het verleden wel onderzocht en/of gesaneerd. Deze resultaten worden nader toegelicht in paragraaf 2.5.

Figuur 2.2 Situering dieselmotoren en (diesel)brandstofvoorraadtanks H.D. Louwesgemaal

- Ter plaatse van het H.D. Louwesgemaal zijn drie dieselmotoren en twee (diesel)opslagtanks (30.000 liter per tank) aanwezig. Mogelijk is de bodem ter plaatse van het H.D. Louwesgemaal hierdoor verontreinigd geraakt (lekkage)

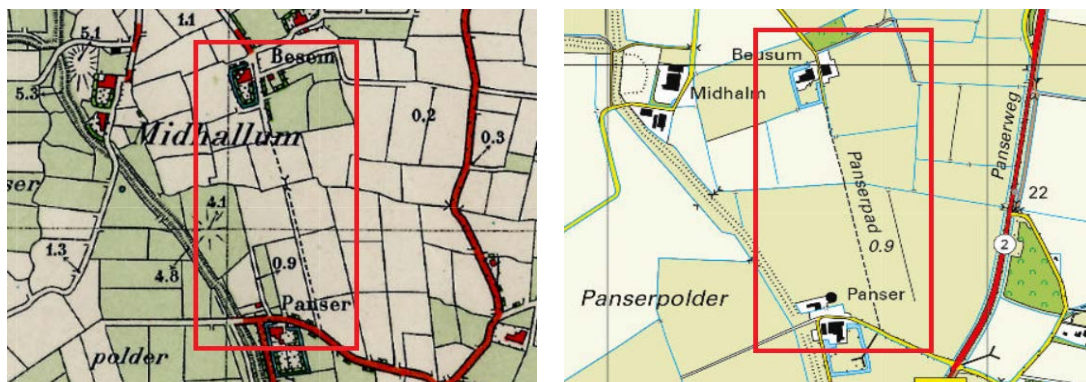
De fietsbrug ter plaatse van het Panserpad, gelegen in het buitengebied van Zoutkamp, is op historisch kaartmateriaal vanaf 1932 zichtbaar. Vanaf 1932 tot op heden (medio 2020) hebben er geen wezenlijke veranderingen plaatsgevonden. De ontwikkeling van het Panserpad is weergegeven in figuur 2.3.

Figuur 2.3 Onderzoekslocatie rond 1932 (links) en rond 2019 (rechts) Bron: [www.topotijdreis.nl](http://www.topotijdreis.nl)

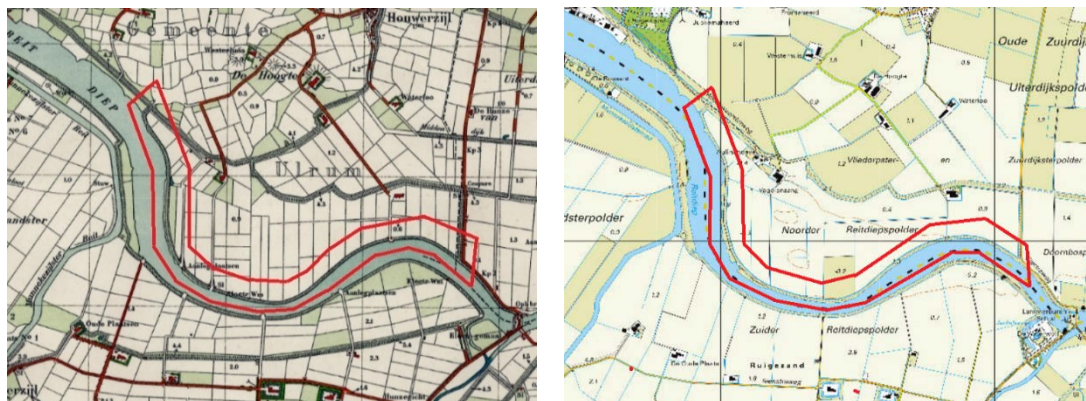
Het toekomstig fietspad tussen Zoutkamp en Electra, gelegen in het buitengebied van Zoutkamp, bestaat uit een dijklichaam. Het dijklichaam is op historisch kaartmateriaal vanaf 1932 zichtbaar. Vanaf 1922 tot aan 2018 hebben er geen wezenlijke veranderingen plaatsgevonden. In 2019 en 2020 is het dijklichaam opnieuw opgebouwd, is het profiel aangepast en is grond aangevoerd (kwaliteitsklasse altijd toepasbaar). Tijdens deze werkzaamheden is de bovengrond (waarvan de herkomst en kwaliteit onbekend is) opzij gezet en later er weer overheen geplaatst. De ontwikkeling van Zoutkamp is weergegeven in figuur 2.4.

Figuur 2.4 Onderzoekslocatie rond 1932 (links) en rond 2019 (rechts) Bron: [www.topotijdreis.nl](http://www.topotijdreis.nl)

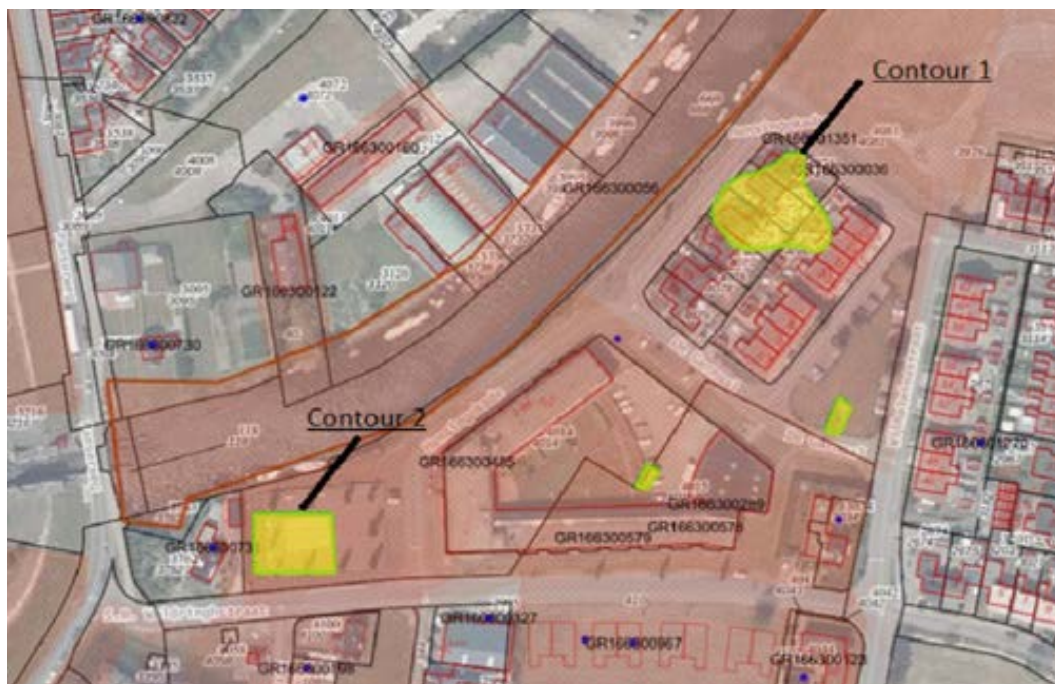
Aandachtlocatie 15: nabij en mogelijk ter plaatse van de bestaande aanlegplaatsen en beschoeiingen van het Hunsingokanaal is in het verleden een vijf aantal olietanks gesaneerd. Grond welke sterk verontreinigd bleek te zijn is ontgraven en afgevoerd van de locatie. Na afronding van de werkzaamheden zijn in de grond maximaal licht tot matige verontreinigingen met minerale olie achtergebleven. Het grondwater ter plaatse van één van de peilbuizen bleek na sanering nog sterk verontreinigd te zijn met minerale olie. Ter plaatse is een drainage aangelegd waarop verticaal een blinde drain is aangesloten. Vooralsnog is er bij de provincie Groningen geen informatie beschikbaar welke inzicht zou kunnen geven in de huidige verontreinigingssituatie van het grondwater. Op basis van deze informatie kan vooralsnog niet worden uitgesloten dat de aangetoonde restverontreinigingen een nadelige invloed hebben gehad op de milieuhygiënische (water)bodemkwaliteit ter plaatse van de toekomstige uitbreiding van de aanlegplaatsen en het vernieuwen van de bestaande beschoeiingen van het Hunsingokanaal.

Aandachtlocatie 16: uit informatie van de provincie Groningen blijkt dat nabij en mogelijk ter plaatse van de bestaande aanlegplaatsen en de beschoeiing van het Hunsingokanaal in de bodem (grond en grondwater) een matige/sterke restverontreiniging met minerale olie aanwezig is (aandachtlocaties 15 en 16). In het bodeminformatiesysteem Nazca-i van de provincie Groningen zijn ten aanzien van de grond twee contouren zichtbaar met minerale olie verontreinigde grond > tussenwaarde. Deze zijn weergegeven in figuur 2.4. Vooralsnog is er bij de provincie Groningen geen informatie beschikbaar welke inzicht zou kunnen geven in de huidige verontreinigingssituatie van het grondwater. Wel is duidelijk dat het grondwater in het verleden sterk verontreinigd is geweest met minerale olie. Op basis van deze informatie kan vooralsnog niet worden uitgesloten dat de aangetoonde restverontreinigingen een nadelige invloed hebben gehad op de milieuhygiënische (water)bodemkwaliteit ter plaatse van de toekomstige uitbreiding van de aanlegplaatsen en het vernieuwen van de bestaande beschoeiingen van het Hunsingokanaal.

Figuur 2.4 Restverontreinigingen met minerale olie in de grond nabij bestaande aanlegplaatsen en beschoeiingen Hunsingokanaal (bron: Provincie Groningen)

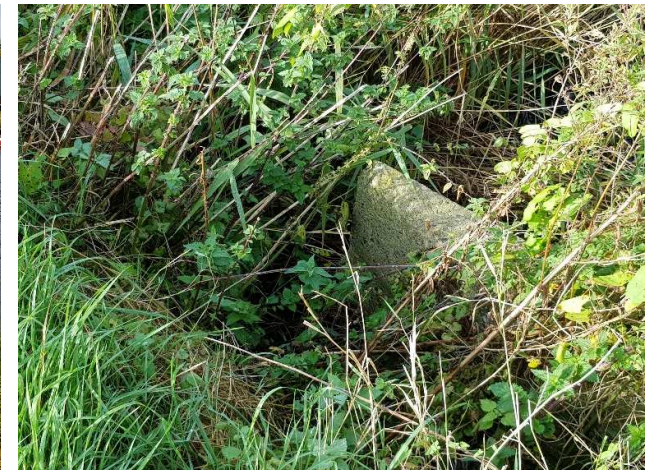
Foto 60: Situering beschoeiing Hunsingokanaal (overgang naar  
metalen damwand beschoeiing)

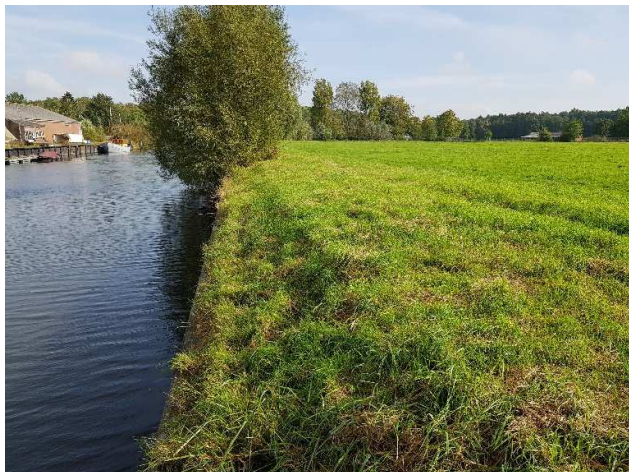
Foto 61: Situering beschoeiing Hunsingokanaal (metalen damwand beschoeiing)

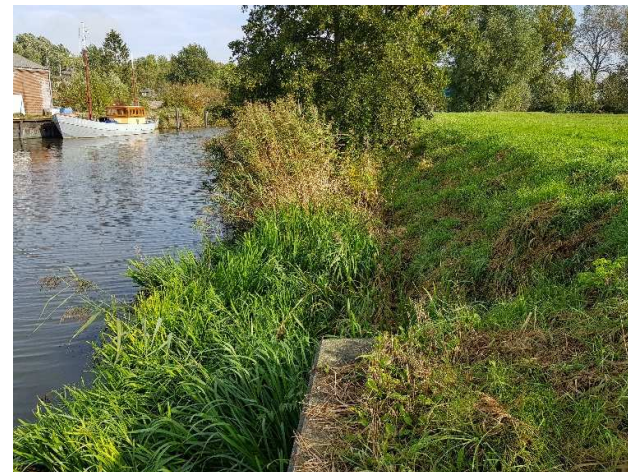
Foto 63: Situering beschoeiing Hunsingokanaal (overgang van metalen damwand beschoeiing naar geen beschoeiing)

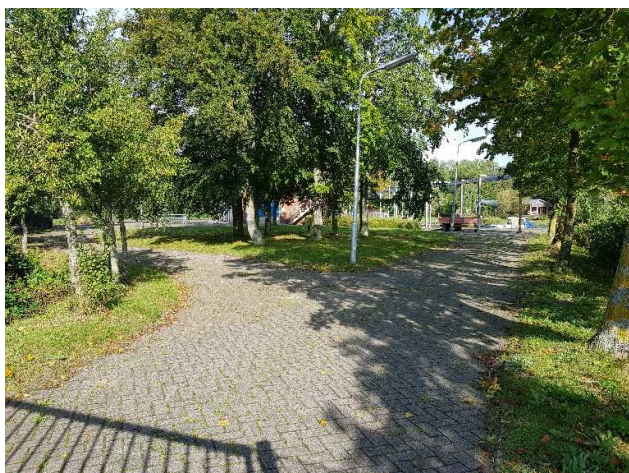
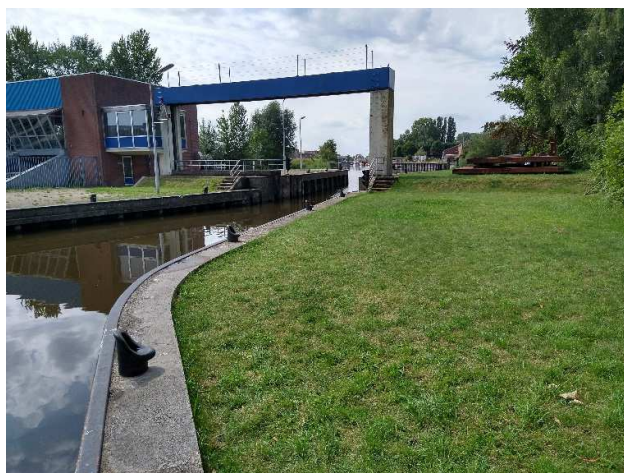
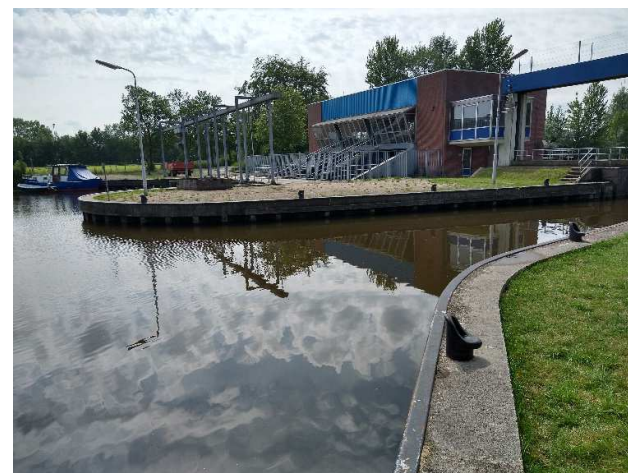
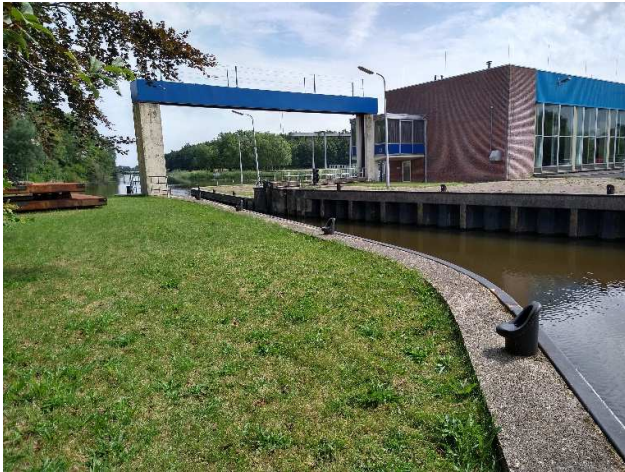
Foto 64: Situering H.D. Louwes gemaal

Foto 65: Situering H.D. Louwes gemaal

Foto 66: Situering H.D. Louwes gemaal

Foto 67: Situering H.D. Louwes gemaal
