RAAP-RAPPORT 4852

## Plangebied Hunsingosluis te Zoutkamp

Gemeente Het Hogeland  
Waterschap Noorderzijlvest

Bouwhistorisch, cultuurhistorisch en archeologisch  
vooronderzoek: een bureauonderzoek

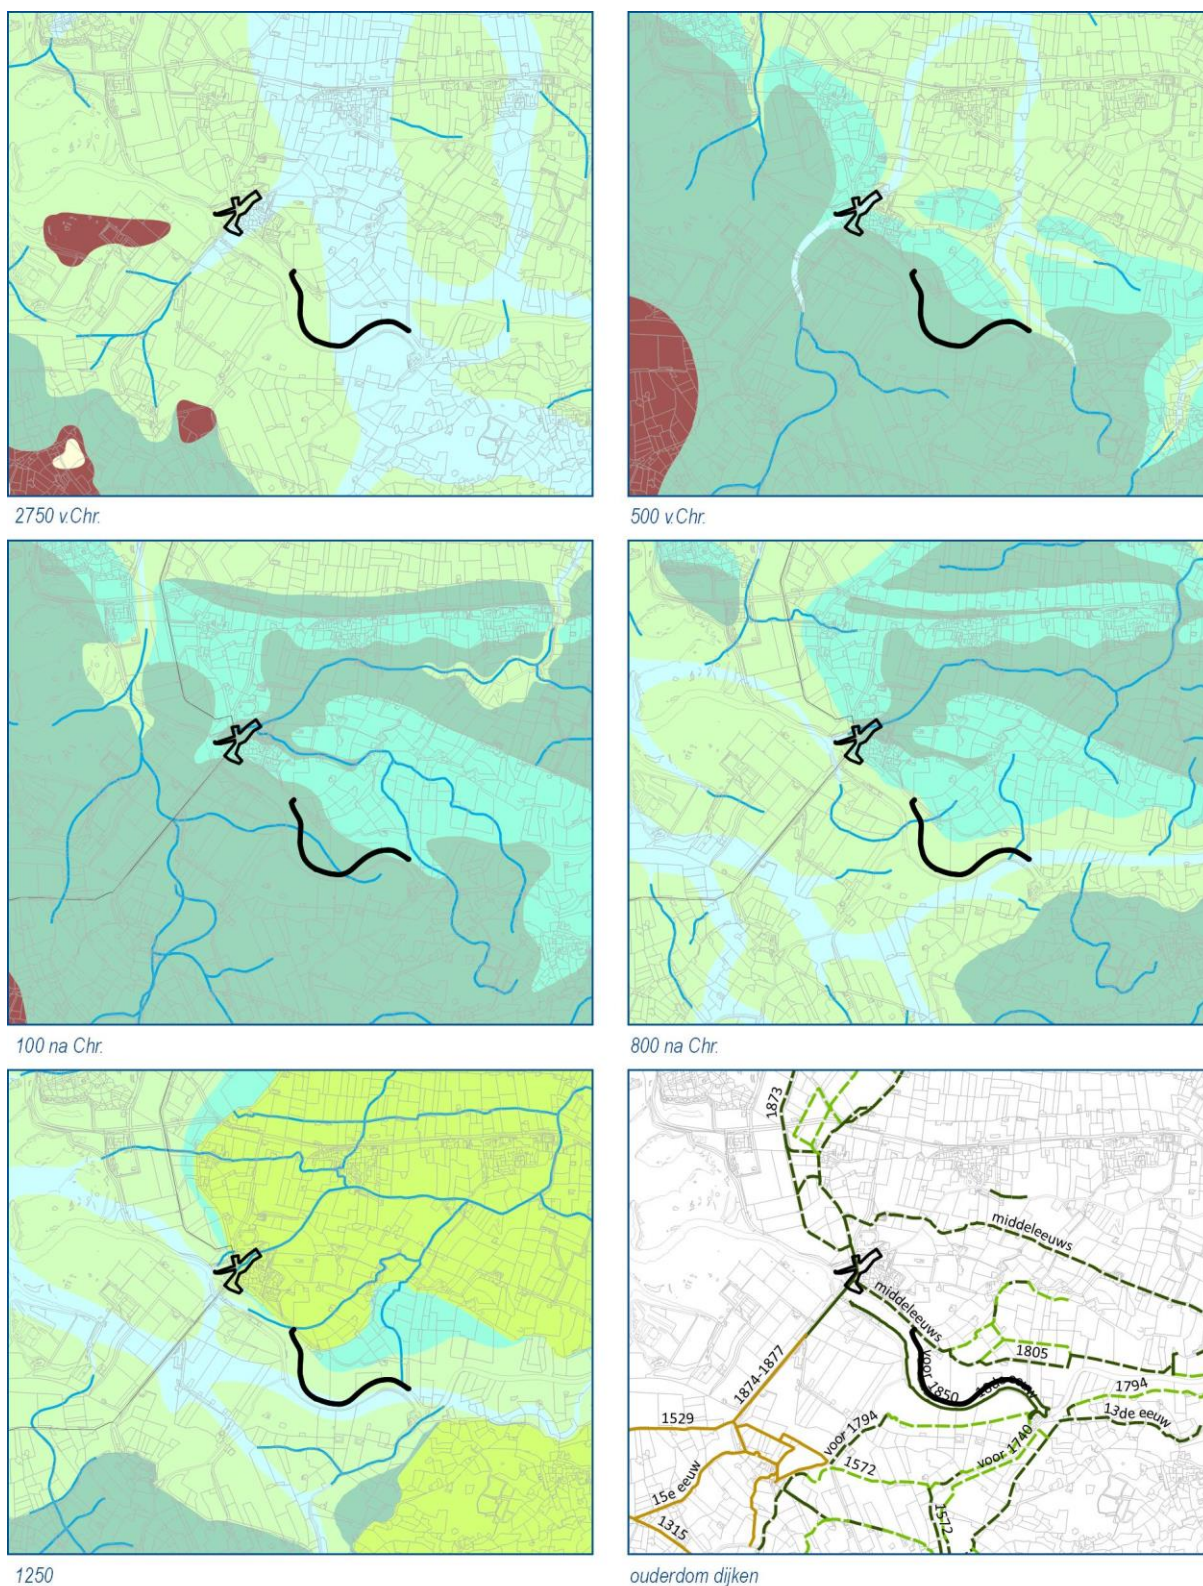
Figuur 6. Het plangebied geprojecteerd op de Paleogeografische kaart (RCE) en de dijklijnenkaart (RCE). Legenda afgebeeld op volgende pagina

Vanaf ca. 1500 v.Chr. ontstonden aan de randen van het wad hoger gelegen kwelderwallen. Door het opslibben van de mondingen van de beken en rivieren, zocht het water nieuwe wegen naar de zee. Door de nieuwe kustopeningen kon het zeewater bij stormen het achterland binnendringen. Zo ontstond rond 50 na Chr. het Lauwerszeesysteem (figuur 6). Tot de afsluiting in 1969 maakte de Lauwerszee en het Reitdiep deel uit van het uitgestrekte Noord-Nederlandse getijdengebied.

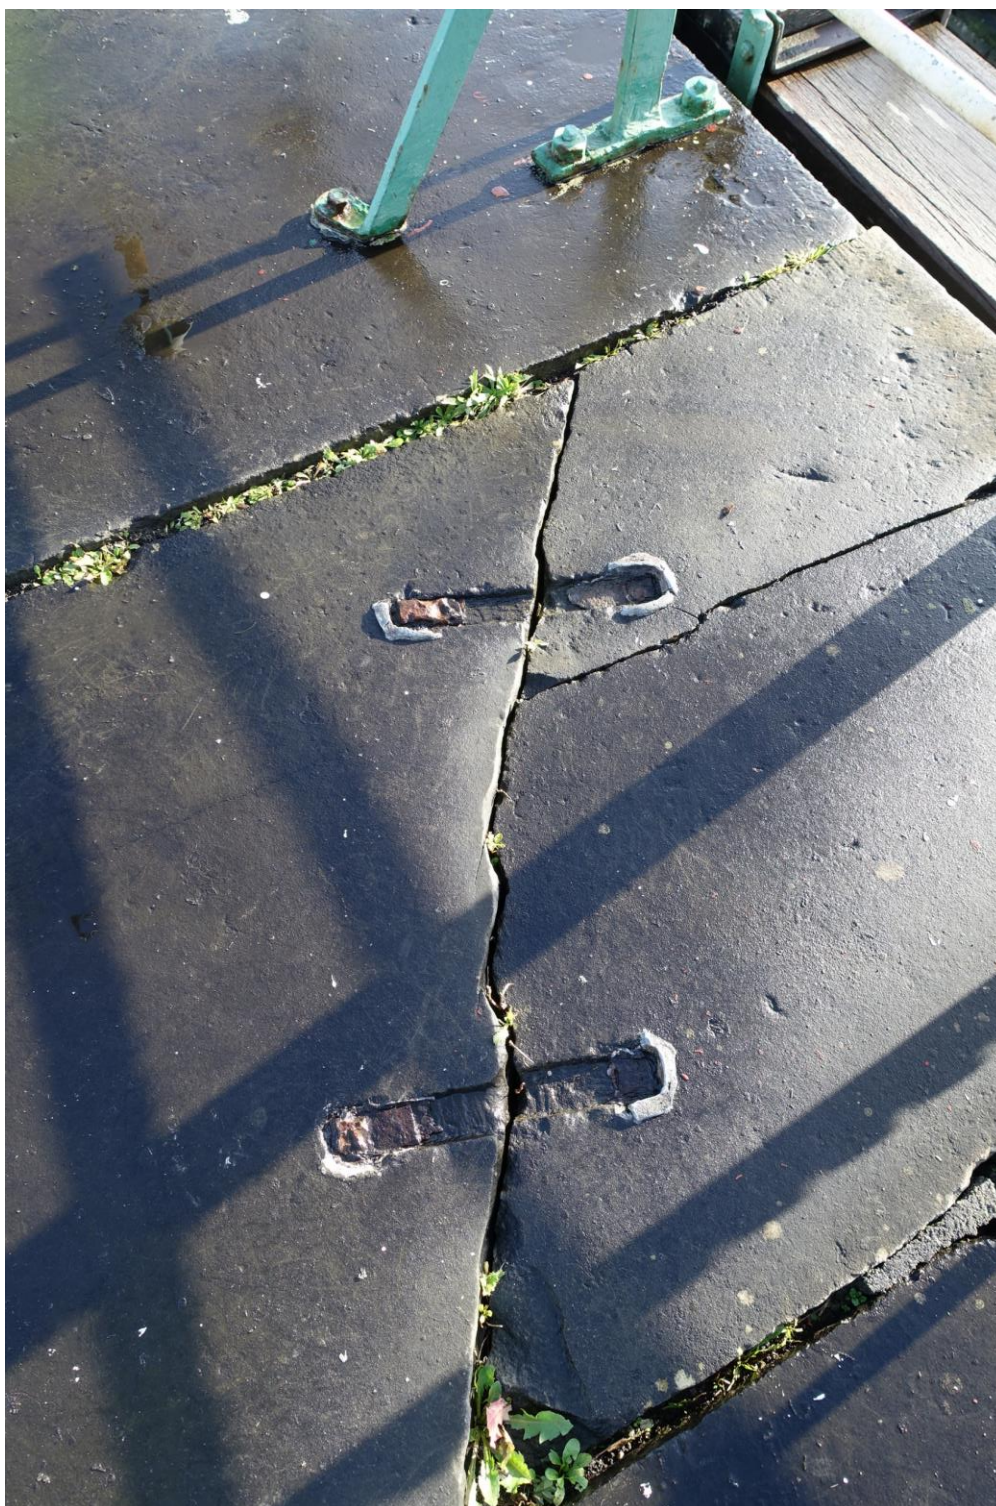
*Figuur 99. Detail van herstellingen in de oorspronkelijke hardstenen dekplaten.*

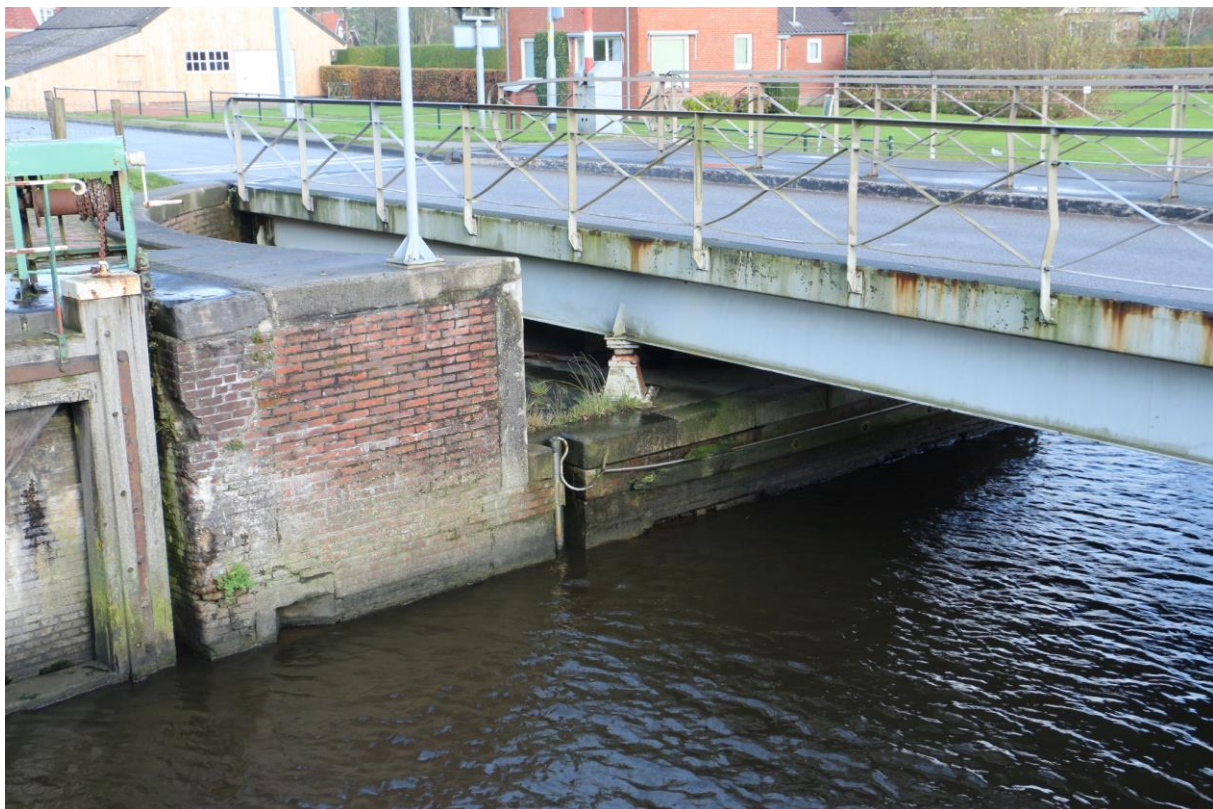
*Figuur 113. Ter hoogte van de brug is alleen ter hoogte van de waterlijn nog ouder (1912) muurwerk aanwezig. De bovenzijde is hier in 1981 vernieuwd en deels aangevuld.*

Het brughoofd werd in 1981 in oostelijke richting verlengd, zodat de hier zichtbare delen allen uit 1981 dateren. Het brughoofd hoekt hier met een ronding richting de noordelijke oever van het Hunsingokanaal.

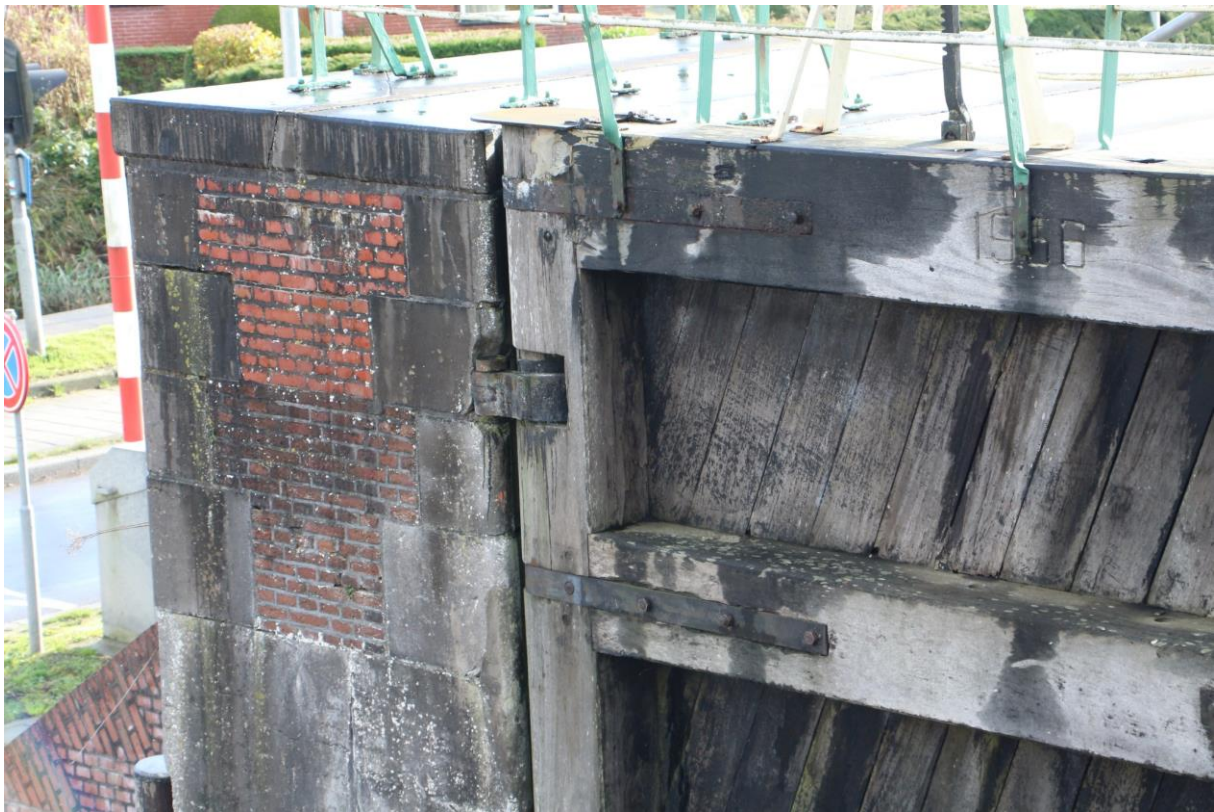
*Figuur 127. Detail bovenhoek van de uit 1966 daterende zuidelijke vloeddeur.*

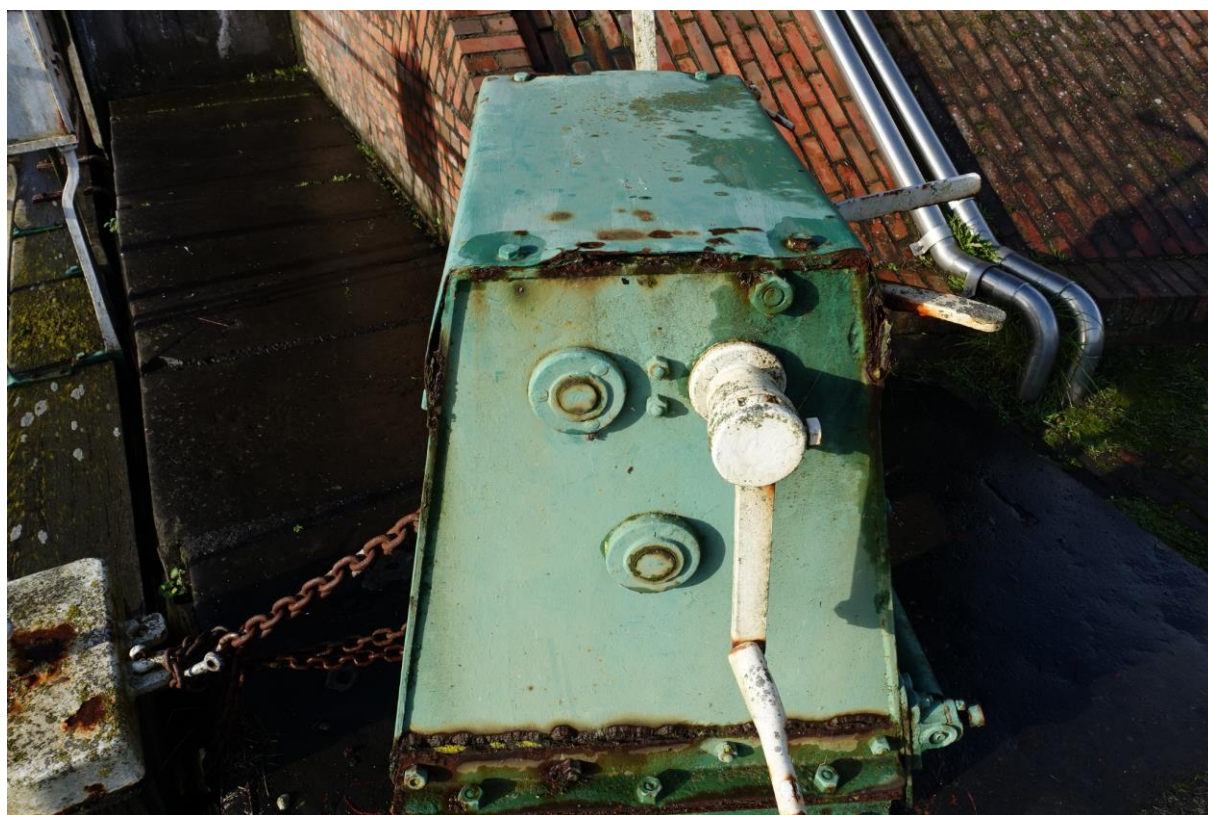
*Figuur 137. Kaapstander met geboute- en gelaste verbindingen bij de noordelijke ebdeur. Dit type is het meest recent en bij beide ebdeuren aanwezig.*

De westelijke kaapstander op de zuidelijke frontmuur is iets zwaarder uitgevoerd en is waarschijnlijk ouder. Dit is de enige kaapstander die is voorzien van een fabrieksnaam. Het betreft de Zwolse machinefabriek, ijzer- en metaalgietijerij en ketelmakerij van G.J. Wispelweij & Co.

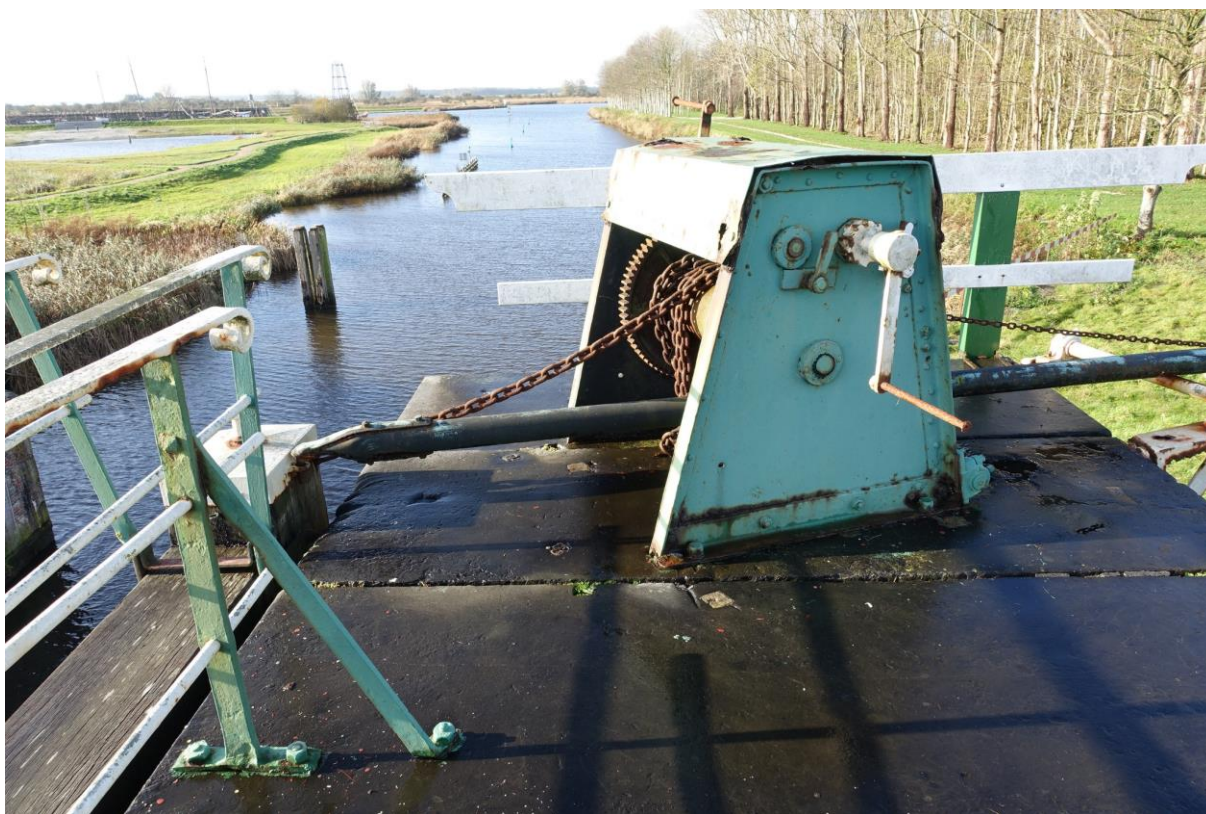
*Figuur 140. Detail van één van de twee kaapstanders met geklonken verbindingen op de noordelijke frontmuur.*

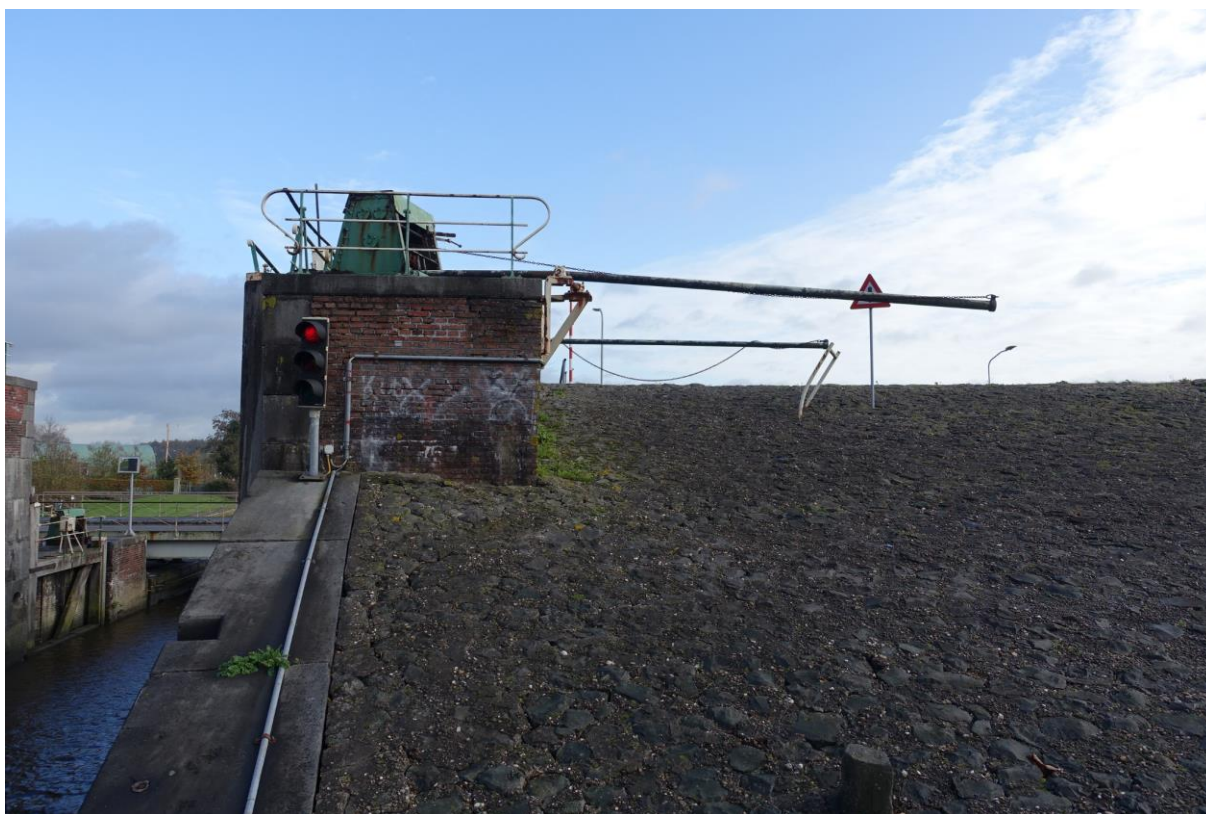
*Figuur 142. Overzicht van de buiten de frontmuren stekende haalbomen en hun ondersteuning.*

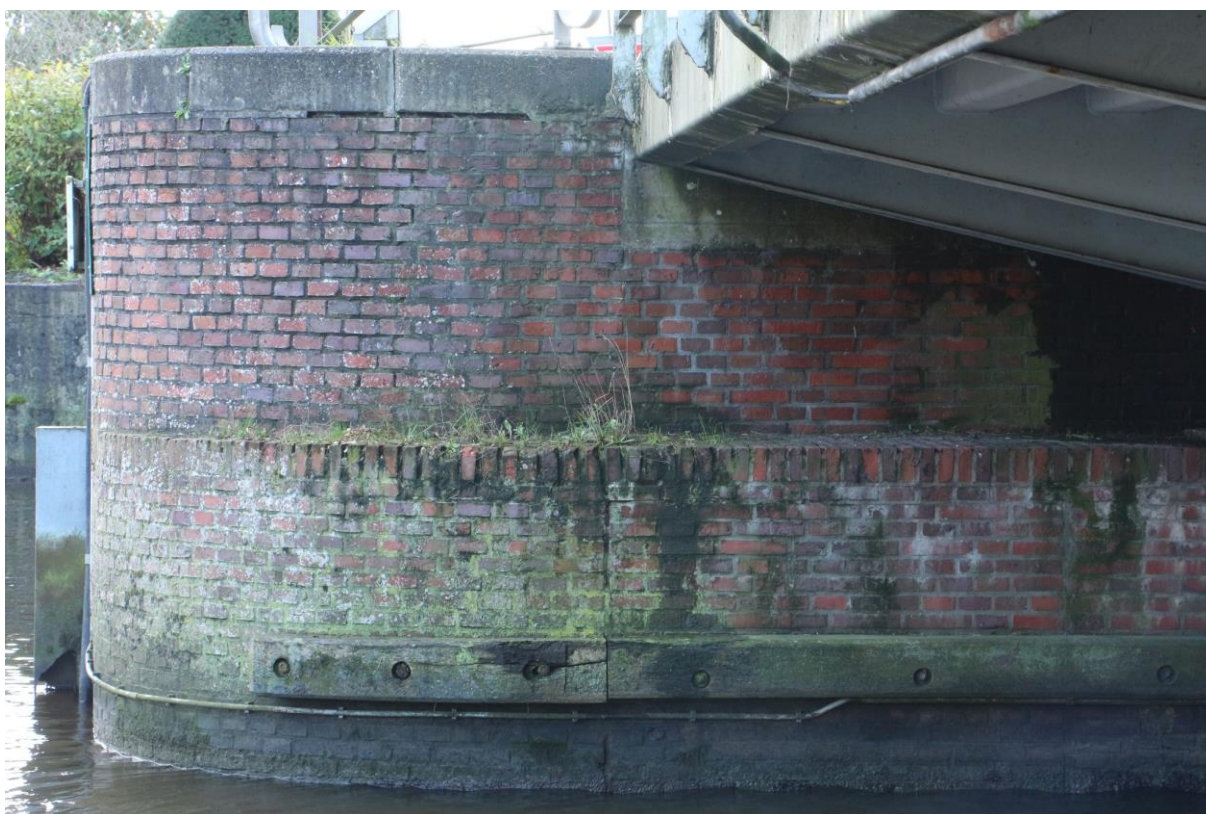
*Figuur 150. De brughoofden werden bij de verbreding en vernieuwing van de brug in 1981 verlengd, waarbij deze ronde hoek tot stand kwam.*

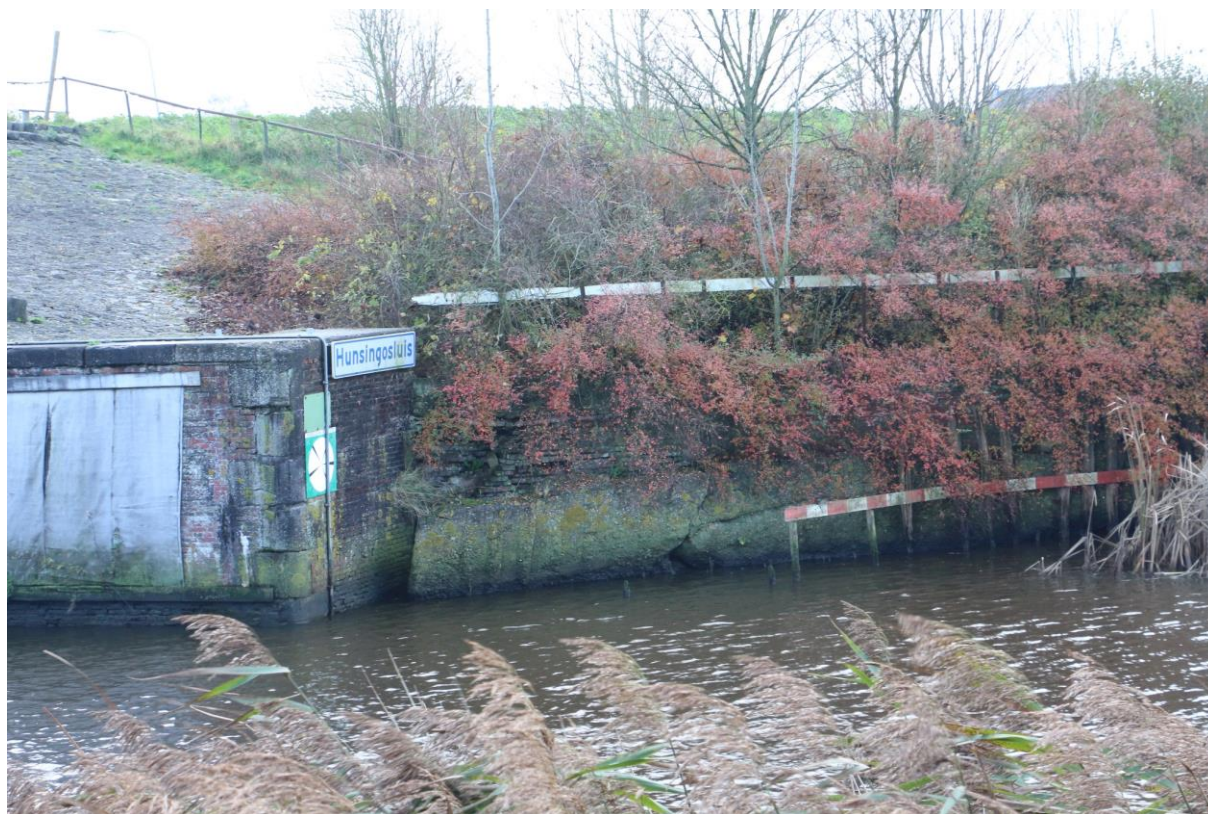
*Figuur 155. De zeer bouwvallige kademuur aansluitend op de zuidwestelijke vleugelmuur.*

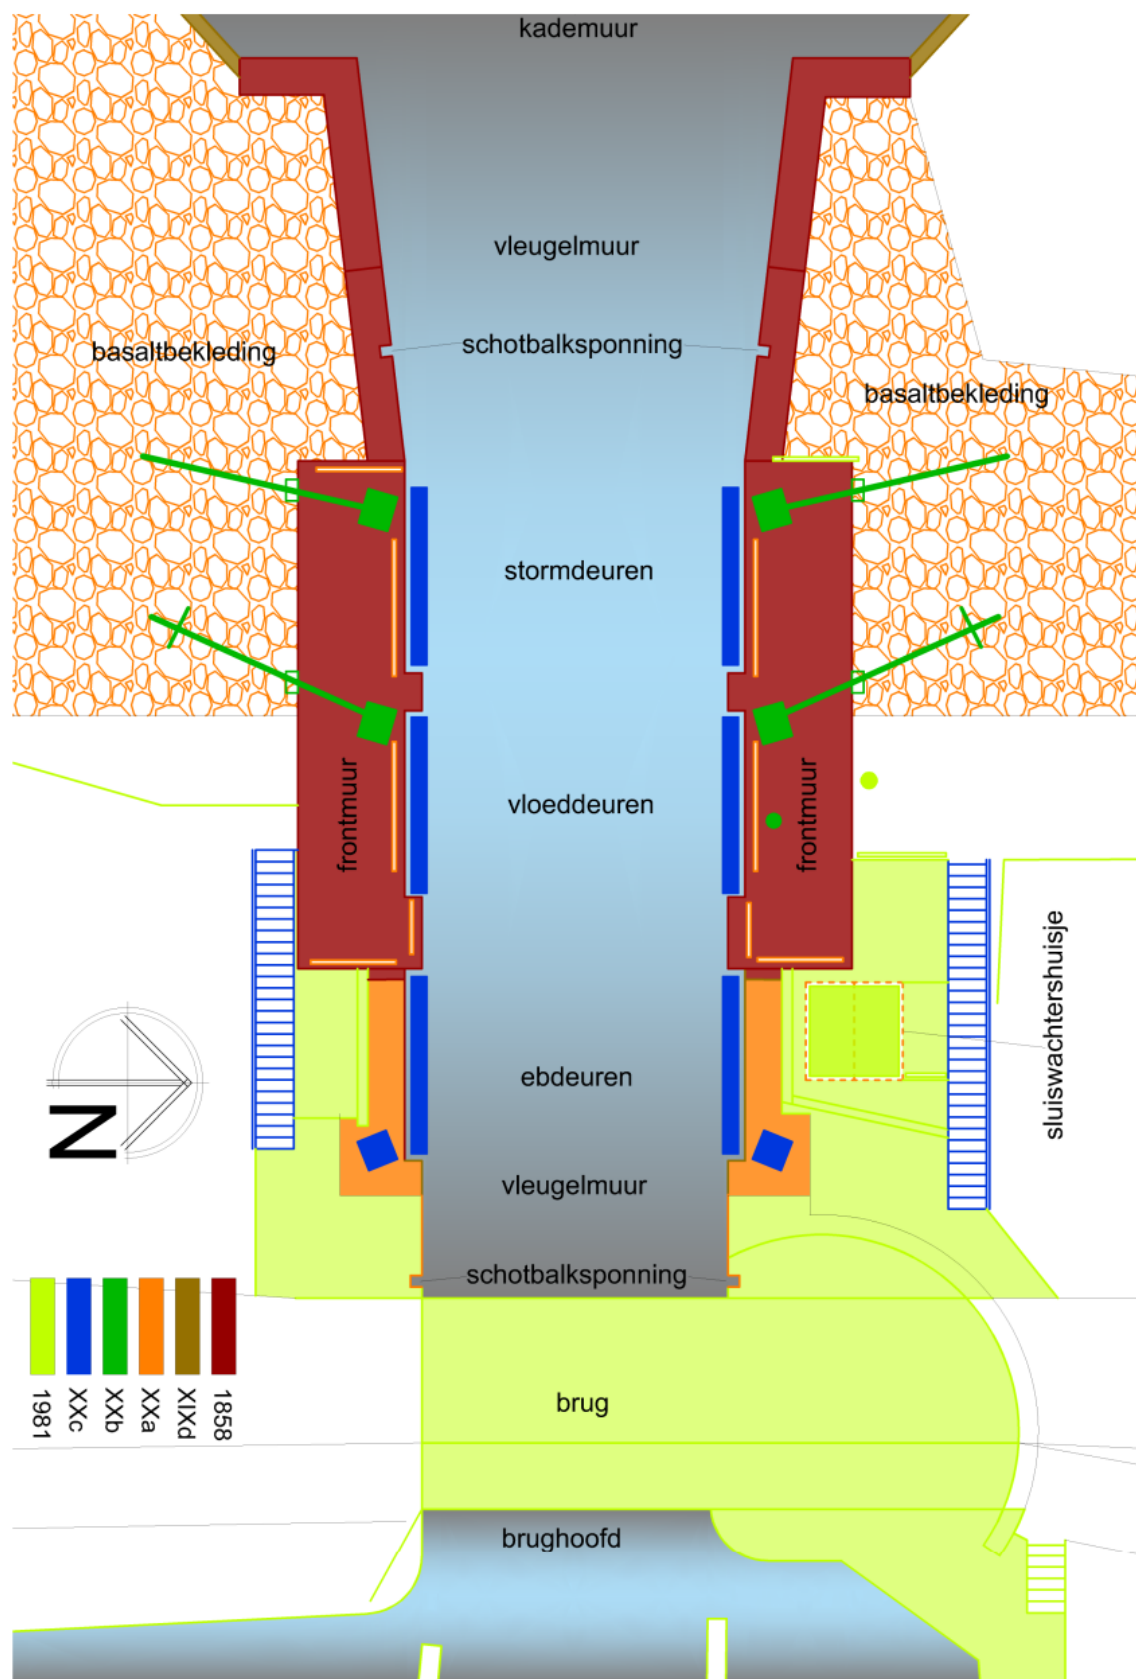
Figuur 157. Bouwhistorische dateringskaart complex Hunsingosluis.
