## Situatietekeningen

Behorende bij de vergunning het uitvoeren van diverse werkzaamheden nabij de Vrouwenweg en de Buntwal te Nijkerkerveen, zaaknummer Z2022-06-0024.

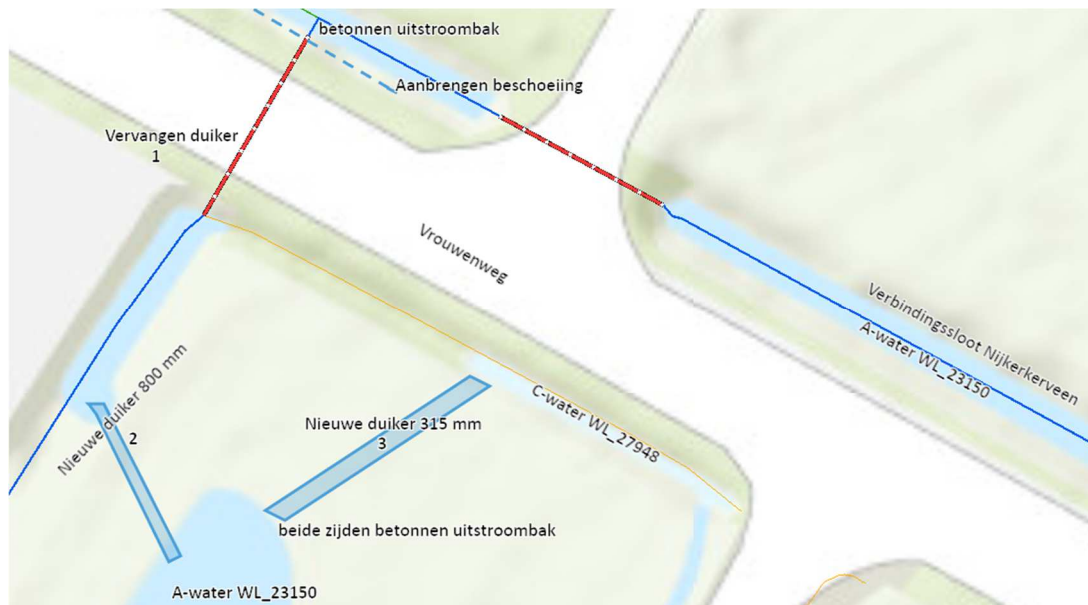
### Situatietekening 1 (Vrouwenweg)

Duiker 1 wordt verwijderd en vervangen door een nieuwe duiker. Duiker 2 maakt doorstroming tussen het tussenstuk en het oppervlaktewaterlichaam A mogelijk. Duiker 3 maakt verbinding tussen oppervlaktewaterlichaam A en C mogelijk.

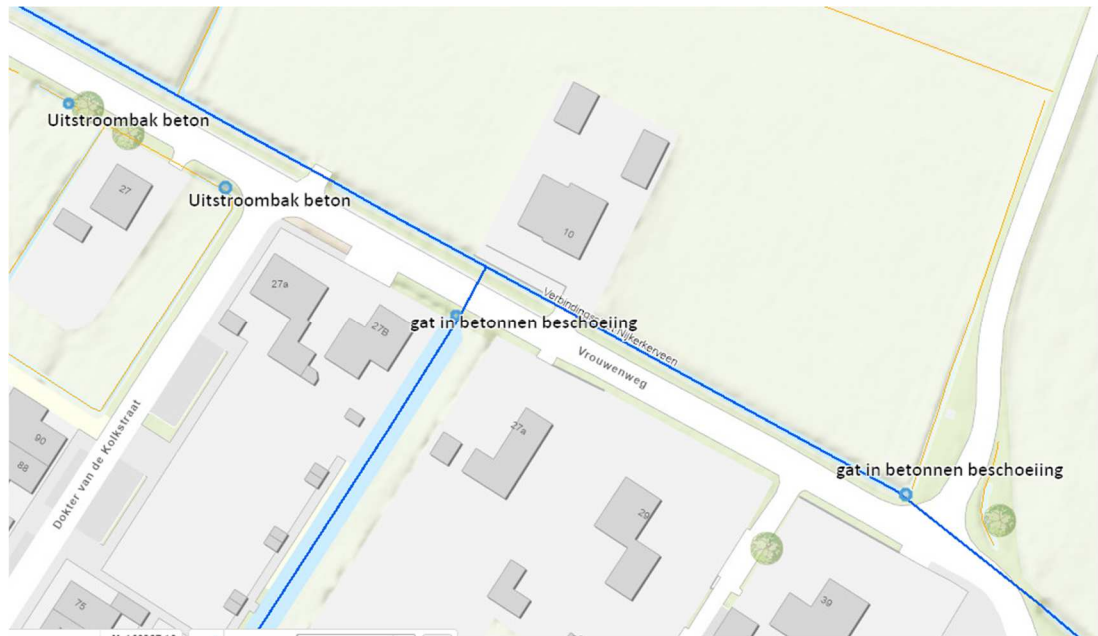
## Situatietekening 2 (Vrouwenweg)

Hierin zijn de verschillende betonnen uitstroombakken en de gaten in de betonnen beschoeiingen op de Vrouwenweg aangegeven.

Er wordt een verkeersbord aan de lichtmast binnen de keurzone van de WL\_22421 op de Van Dijkhuizenstraat geplaatst.

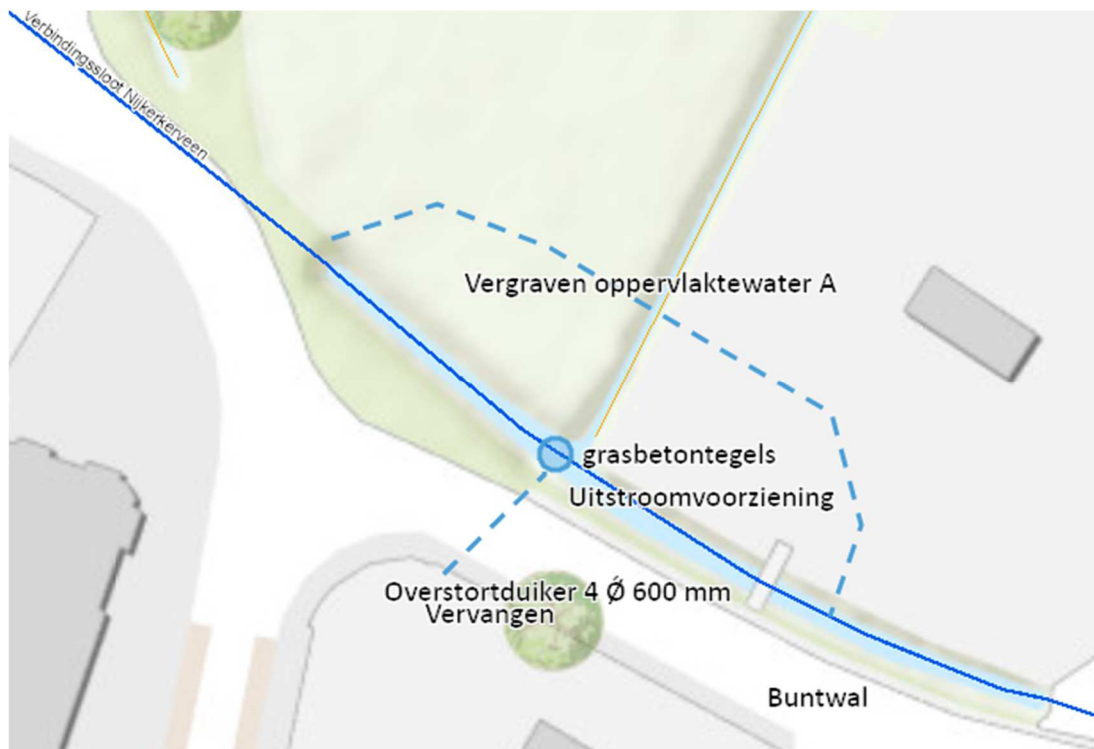
### Situatietekening 3 (Buntwal)

De watergang wordt aangepast aan nieuwe afmetingen. De doorstroming wordt gehandhaafd door het realiseren van een waterafvoer met een capaciteit van 175m<sup>3</sup>/uur. Het werkplan ziet er als volgt uit:

Een nieuwe overstortduiker wordt geplaatst in de vergraven watergang en grasbeton tegels worden geplaatst om de overstort op te vangen.

De noordzijde van de watergang wordt beschermd met een afrastering.

Dag 1: Plaatsen filterbemaling en kappen bomen.

Dag 2: Aanpassen watergang en graven bypass als tijdelijke voorziening om doorvoer te waarborgen.

Dag 3: Verwijderen bestaande duiker.

Dag 4: Aanbrengen nieuwe duiker en aansluiten op de nieuwe watergang.

Dag 5: Nieuwe watergang afwerken.
