# Rapportage verkennend bodemonderzoek (incl. asbest)

## Gasthuisstraat ong. te Horst

| <b>Rapportnummer</b> | 18088.004 |
| <b>Datum</b> | 30 maart 2022 |

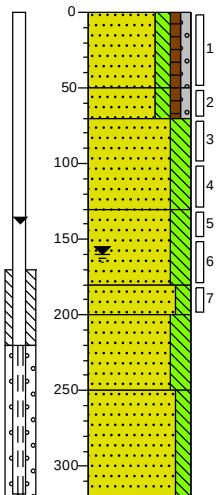
## Inspectiegat/Boring: 3

0 tuin  
Zand, matig fijn, matig siltig, zwak humeus, zwak grindig, donkerbruin, Edelmanboor  
50  
70 Zand, matig fijn, matig siltig, zwak humeus, zwak grindig, matig baksteenhoudend, neutraalbruin, Edelmanboor  
100  
130 Zand, matig fijn, sterk siltig, matig gleyhoudend, neutraal roestbeige, Edelmanboor  
150 Zand, matig fijn, sterk siltig, neutraal grijsbeige, Edelmanboor  
180  
200 Zand, matig fijn, matig siltig, zwak gleyhoudend, licht roestbruin, Edelmanboor  
250 Zand, matig fijn, sterk siltig, sterk gleyhoudend, licht roestbruin, Edelmanboor  
300 Zand, matig fijn, matig siltig, neutraalbeige, Veenboor  
320
