Aanvullend, historisch onderzoek

**Herenstraat 42, Voorburg**  
**Gemeente Leidschendam-Voorburg (ZH)**

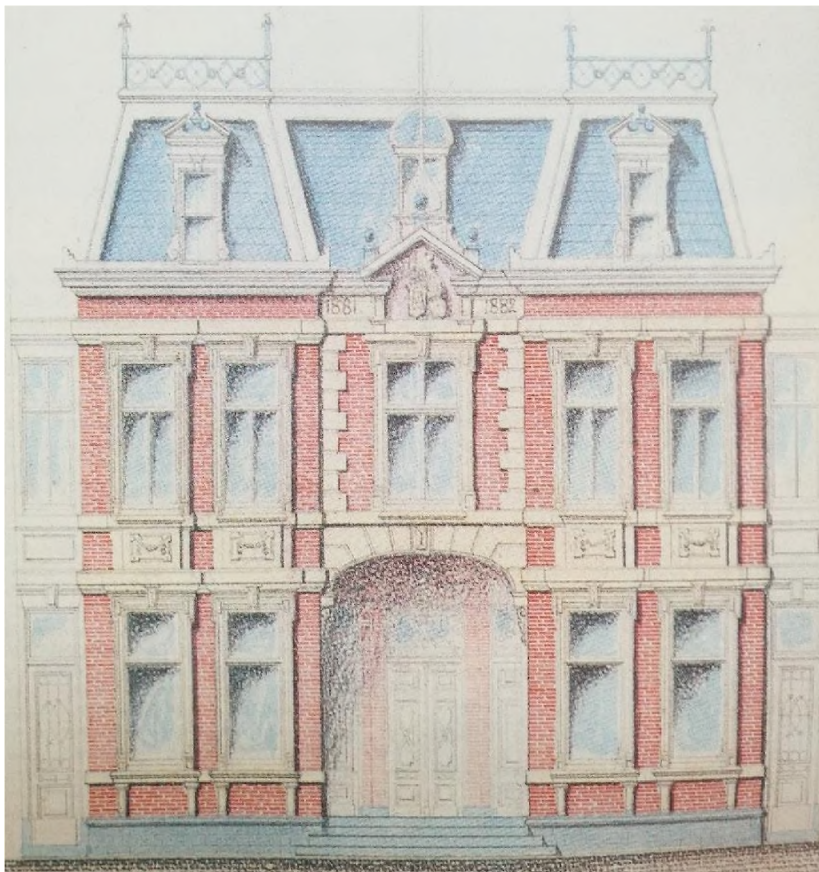
Figuur 2: Het voorgevelontwerp van architect. Helaas zijn de ontwerptekeningen van de andere gevels en de plattegronden niet bewaard gebleven. (BWT)
