**Verkennd bodemonderzoek
Parkweg 127
Voorburg**

Projectnummer: A5672

Definitief

Rapport opgesteld: 12 januari 2020	Gecontroleerd: 15 januari 2020

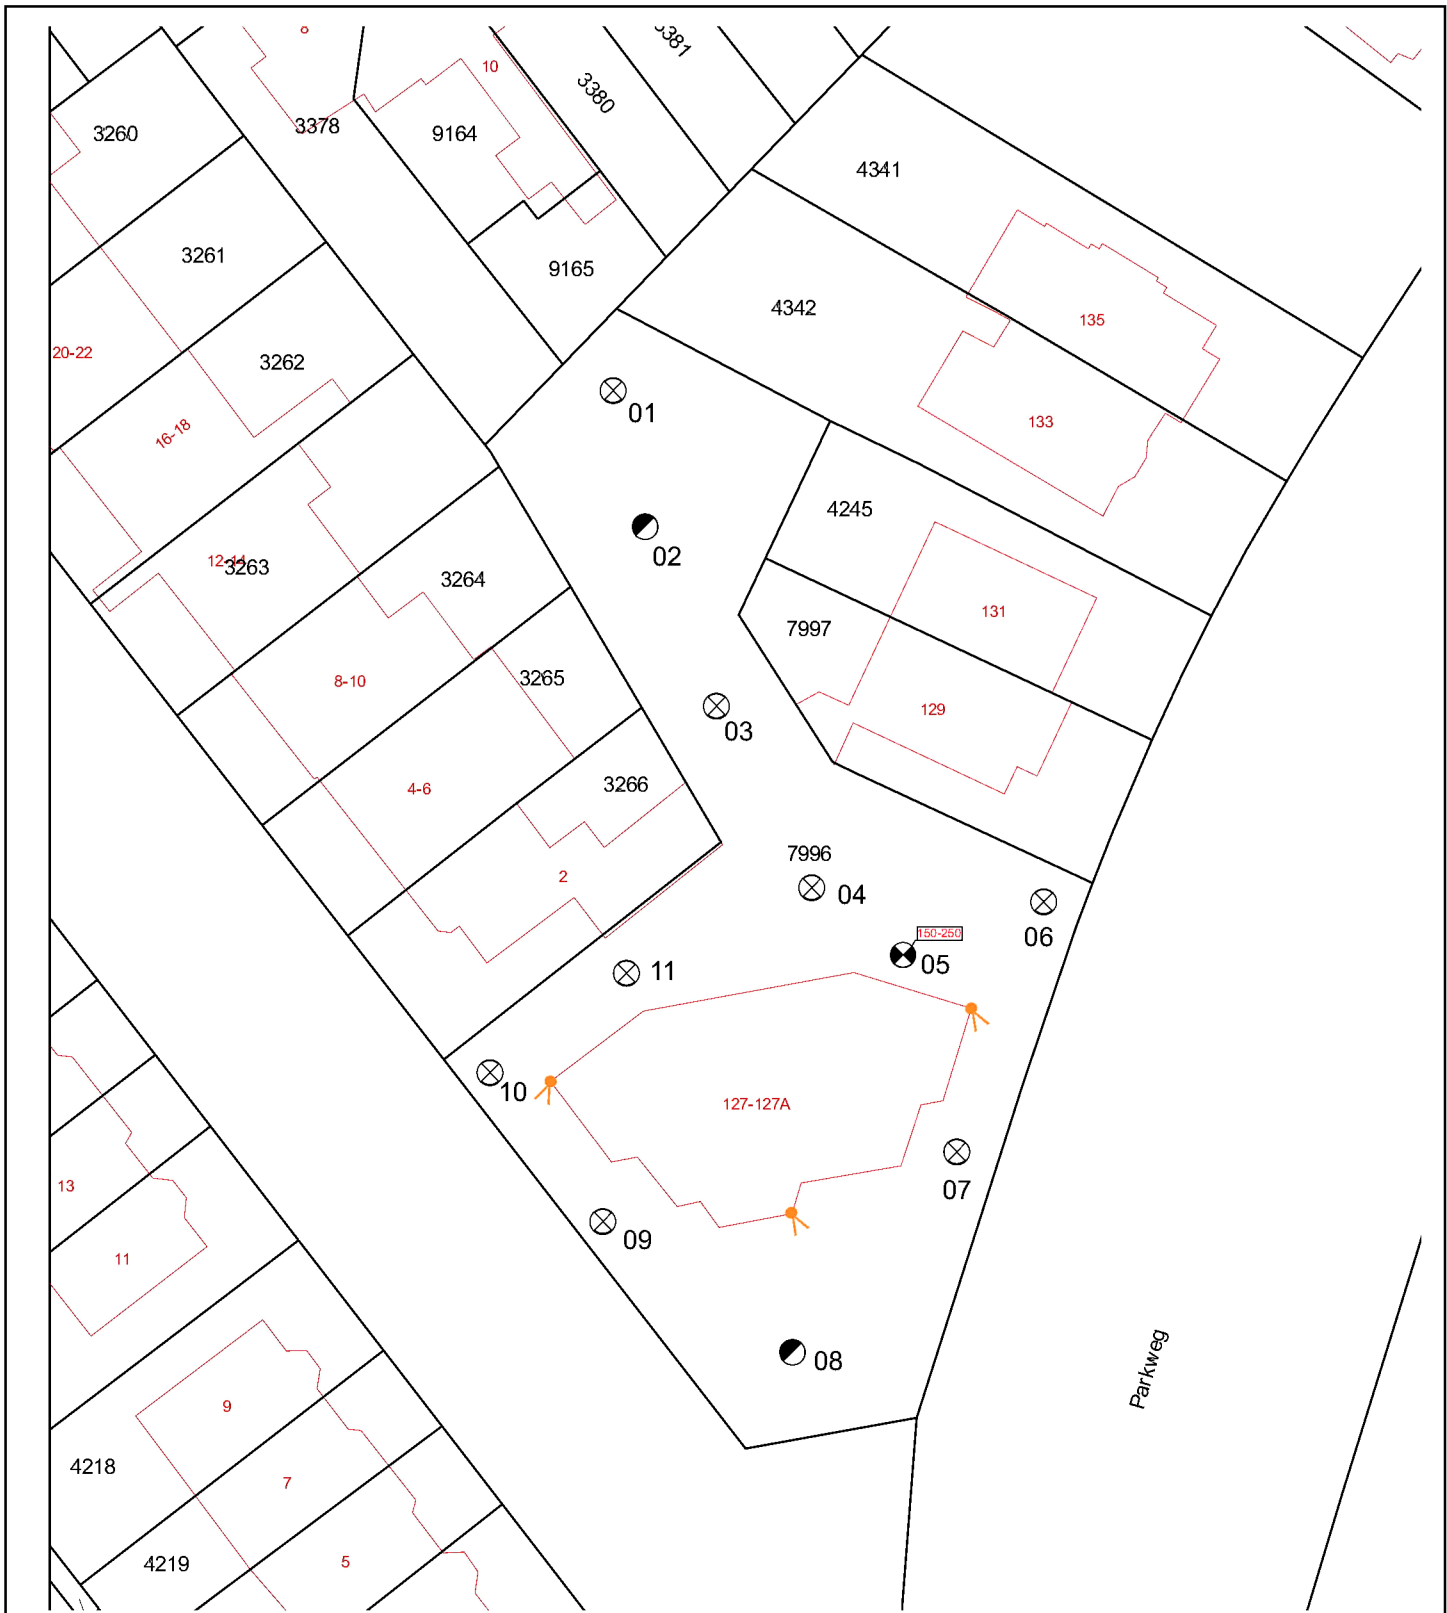
In totaal zijn 11 boringen verricht (nummers 01 t/m 11). Boring 05 is ten behoeve van de bemonstering van het grondwater afgewerkt met een peilbuis. De plaats van de boringen en peilbuis staat weergegeven in bijlage B.

De bodemopbouw ter plaatse van de onderzoekslocatie bestaat vanaf het maaiveld tot 250 cm-mv uit siltig zand. De bovengrond is plaatselijk tevens zwak humeus van aard. De boorstaten zijn opgenomen in bijlage E. In tabel 3 zijn de zintuiglijk waargenomen bodemvreemde bijmengingen en/of verhardingen weergegeven.
