Verkennd Bodemonderzoek

Rijnstraat 42
Doornenburg

rapport 3614R001-5

datum: 2 december 2020
opdrachtgever: De heer M. Joosten,
Gilbert Becaudstraat 39,
6663 MK Lent.

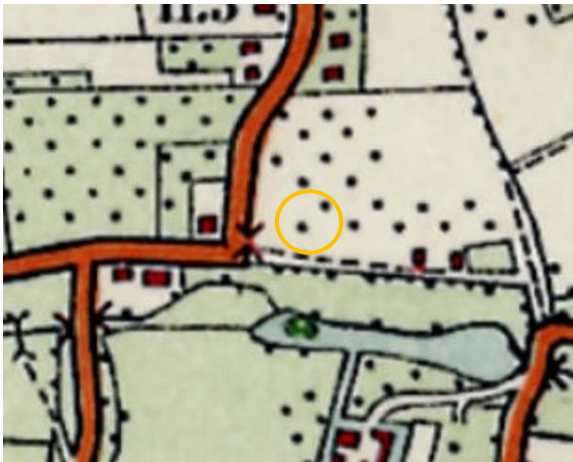
Omstreeks 1935

Uit de historische kaarten (bron: <http://www.topotijdreis.nl>) blijkt dat op de locatie, vanaf het begin van de jaren '30 van de vorige eeuw tot omstreeks 2005, een boomgaard aanwezig is geweest. De schuur is medio jaren '50 van de vorige eeuw gebouwd. De garage en de stal zijn omstreeks 1985 gebouwd.
