Deelsaneringsplan Verlengde Hoogravenseweg 63

projectnummer 0474967.100
definitief revisie 02
22 augustus 2022

Opdrachtgever

Gemeente Utrecht
Postbus 8406
3503 RK UTRECHT

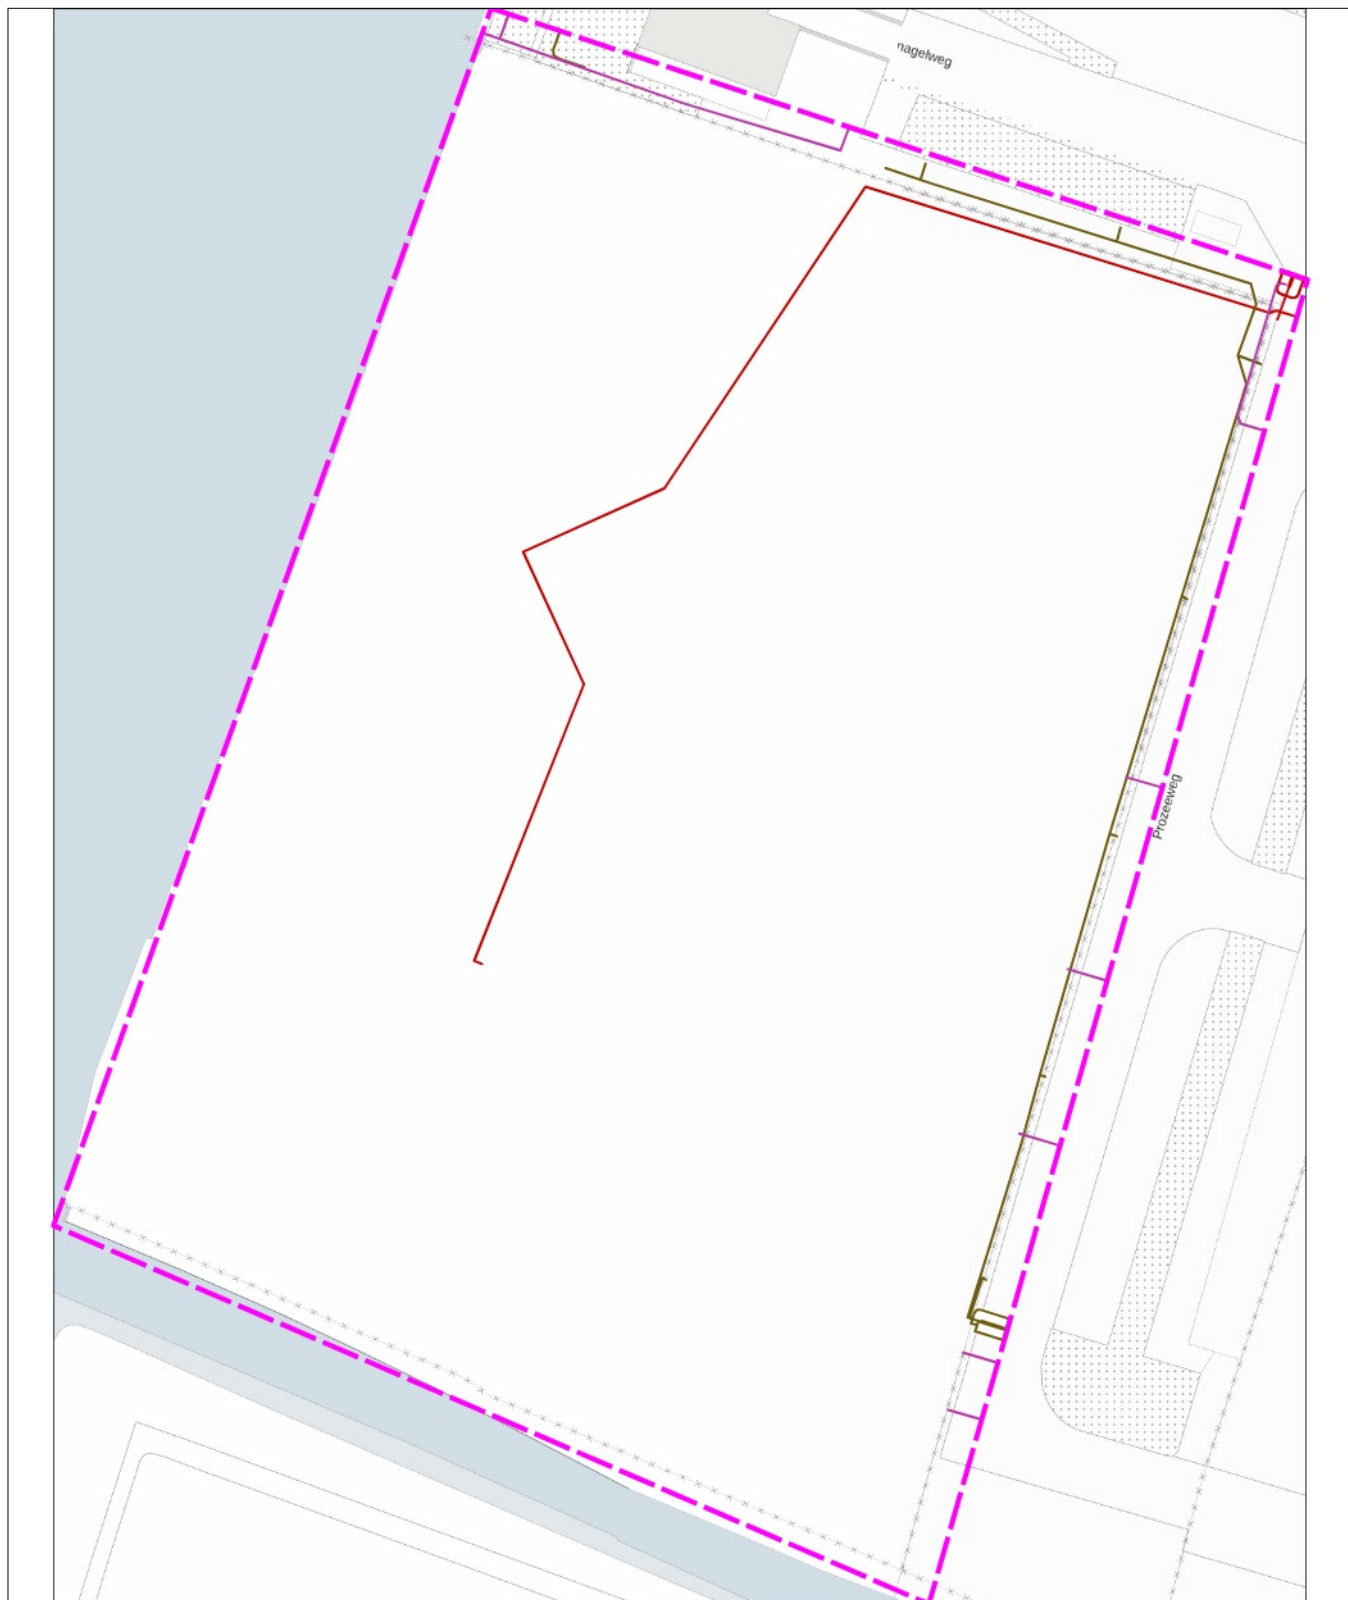
Overzichtskaat

laagspanning KL 1081
middenspanning KL 1081
overig GM0344
riool vrijerval GM0344

Uit de verkregen informatie blijkt dat er in het midden van de locatie sprake is van een laagspanningsleiding. Op de rand van de locatie ligt een vrijverval riool en een datakabel. Een van de KLIC verkregen overzichtstekening met de aanwezige kabels en leidingen is opgenomen in bijlage 2.
