# Doezastraat 10A

aanvraag omgevingsvergunning kozijnen

omschrijving  
voorblad

project  
Doezastraat 10a  
projectnummer  
222060  
locatie  
Doezastraat 10a, Leiden  
opdrachtgever  
particulier

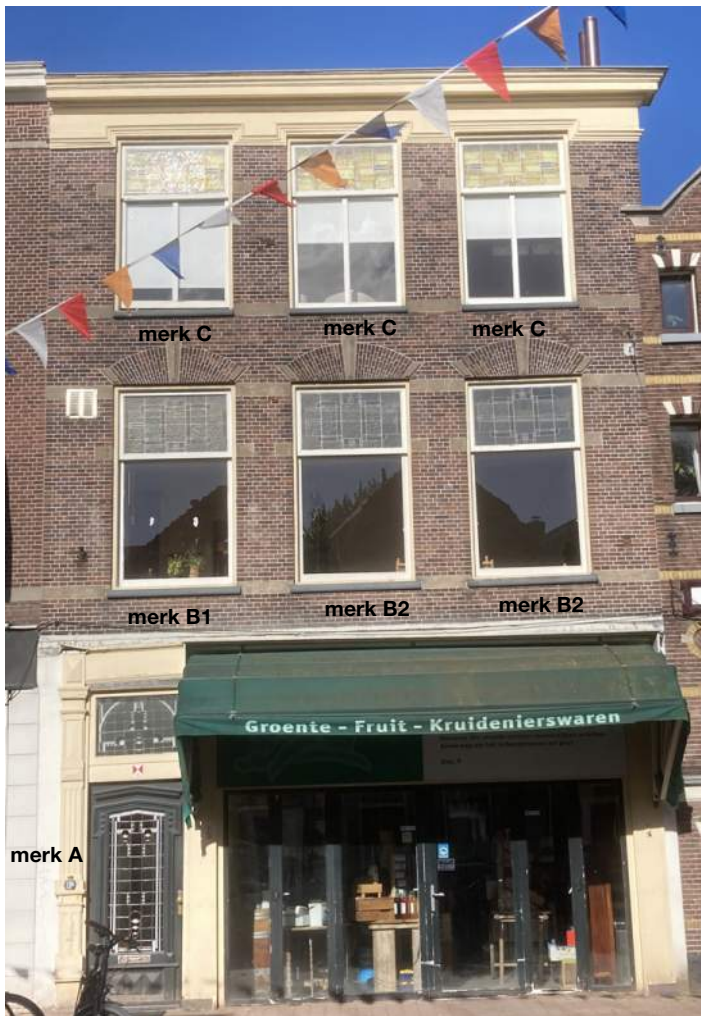
Voorgevel  
met kozijn merken

- Bestaande originele kozijnen redelijke staat, handhaven en schilderen
- Originele deur incl. glas-in-lood handhaven, deur wordt alleen geschilderd;
- Niet originele bestaande ramen in slechte staat: handhaven en zo nodig repareren en schilderen;

- Originele bestaande ramen in slechte staat: handhaven en zo nodig repareren en schilderen;
- Enkelglas vervangen voor Monumentenglas, Da Vinci 12mm klassiek glas (buiten getrokken glas en binnen vlakglas) met witte spacer;

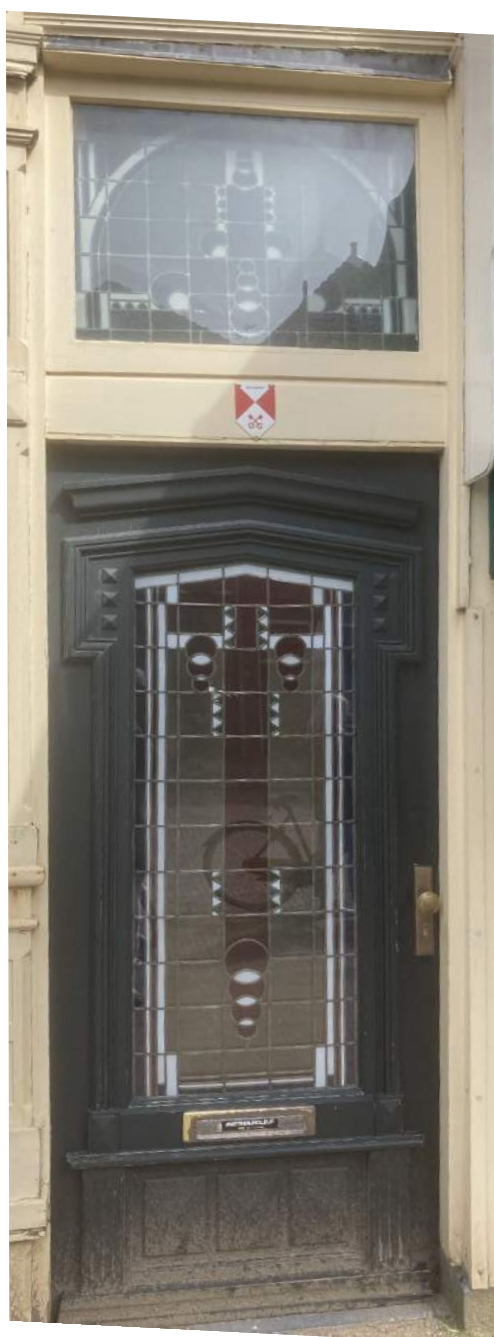
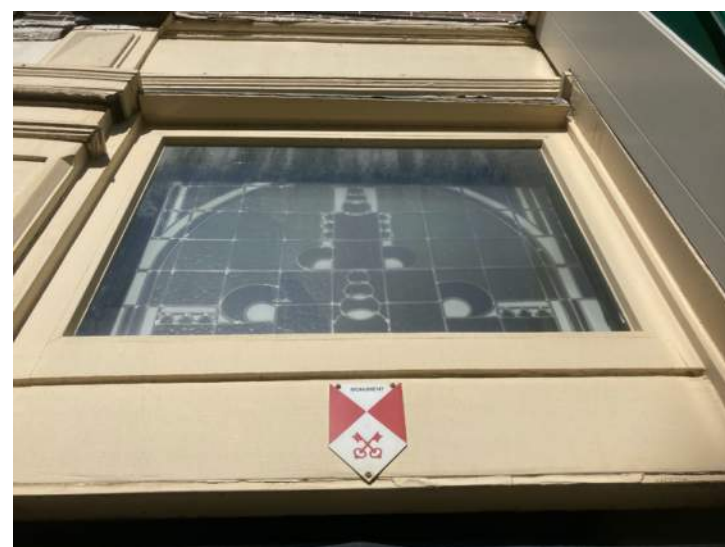
foto totaal

foto bovenlicht met voorzet bovenraam

origineel kozijn, redelijke staat;  
originele deur met glas-in-lood, redelijke staat;  
origineel glas-in-lood in bovenraam  
later aangebracht voorzet bovenraam, buitenzijde met enkelglas,  
redelijke staat.

kozijn handhaven en schilderen;  
voordeur incl. glas-in-lood handhaven en schilderen;  
bovenraam glas-in-lood handhaven;  
voorzet bovenraam buitenzijde handhaven;  
geen werkzaamheden aan kozijn, deur, ramen en omlijsting anders dan  
schilderwerk als bestaand.

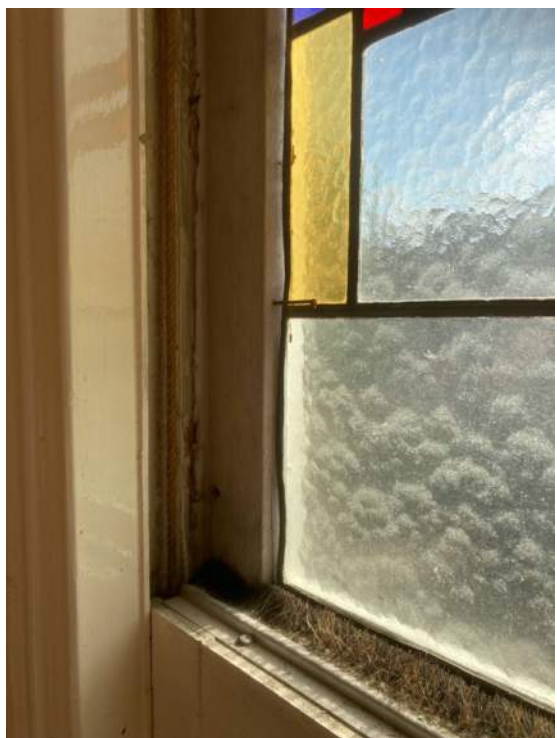
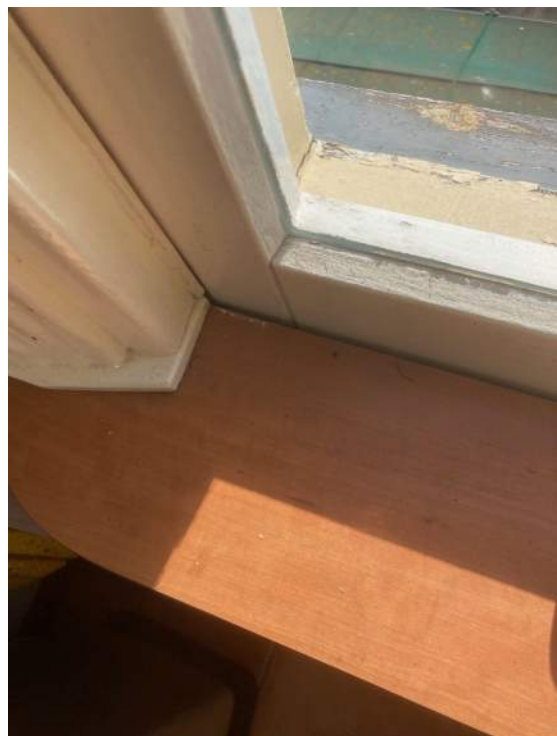
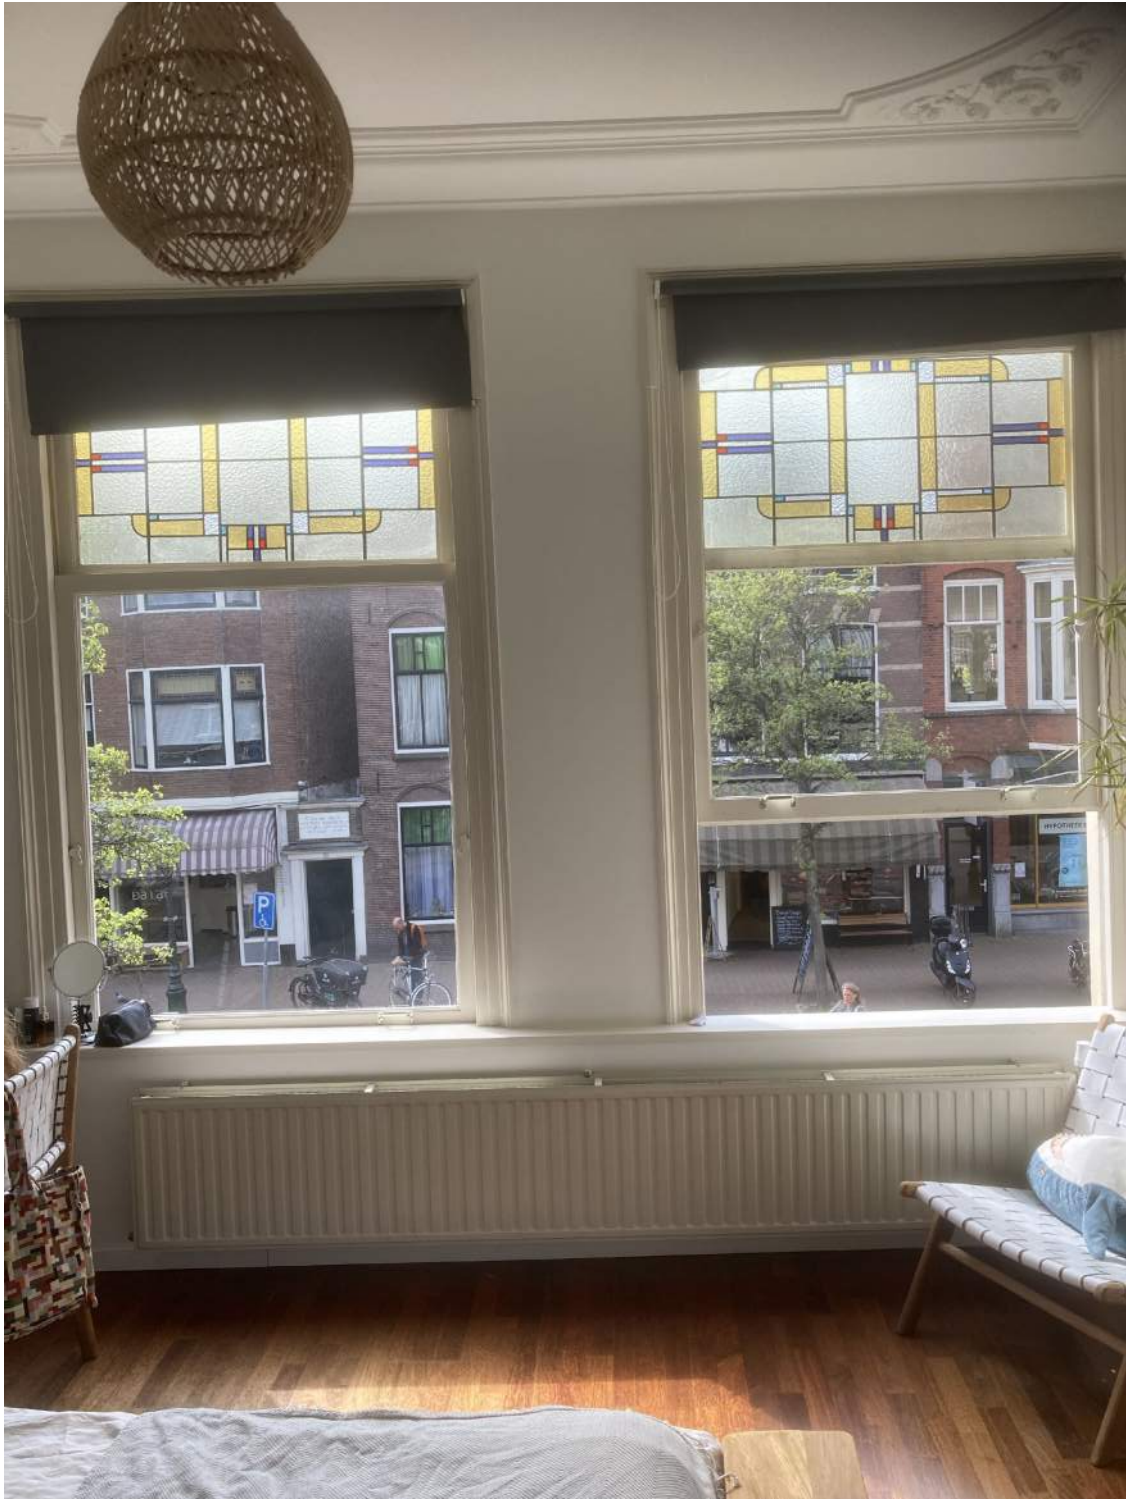
foto binnenzijde  
Kozijnmerk B1

Aangetroffen:  
origineel kozijn, redelijke staat;  
niet originele ramen, slechte staat;  
enkelglas in bovenraam, buitenbeglazing, stopverf.  
met aan binnenzijde, in de dag, glas-in-lood tegen dit enkelglas aan, met  
glaslatje (B2) of spijkertje (B1), (situatie van voor 1969); **In het glas-in-lood op het  
oog geen breuk geconstateerd.**  
enkelglas in onderraam, buitenbeglazing, glaslat;  
schuiframen zijn voorzien van touwen, katrollen en gewichten.

Toelichting:  
kozijn handhaven en schilderen;  
ramen **handhaven, zo nodig repareren, sponning uitfrezen** en schilderen;  
enkelglas vervangen voor monumenten isolatieglas **incl. stopverf**;  
glas-in-lood: **repareren (zie werkschrijving) en opnemen in monumenten  
isolatieglas**;  
Schuiframen maken gebruik van **gewichten (eventueel verzwaard)** in de bestaande  
gewichtskokers, katrollen en touwen worden gebruikt.  
Schuiframen worden voorzien van vilt en tochprofielen.  
**ventilatie aanbrengen in de wisseldorpel in de vorm van een sleuf met een  
schuifrooster.**

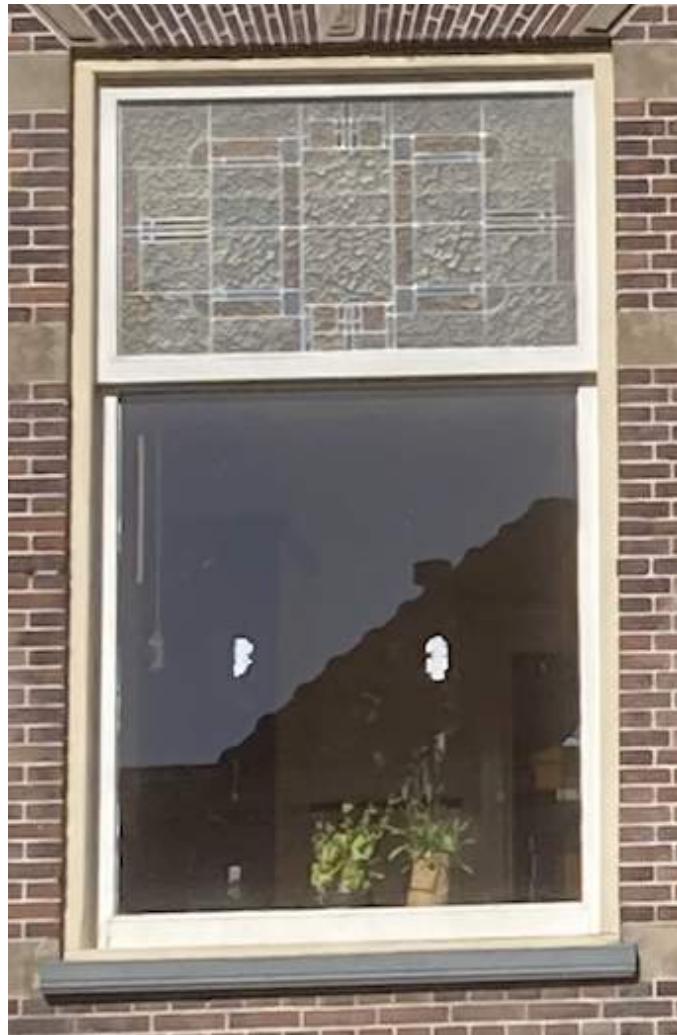
foto totaal buitenzijde

raamkozijnen voorgevel, 1e verdieping  
merk B1: 1x, merk B2: 2x

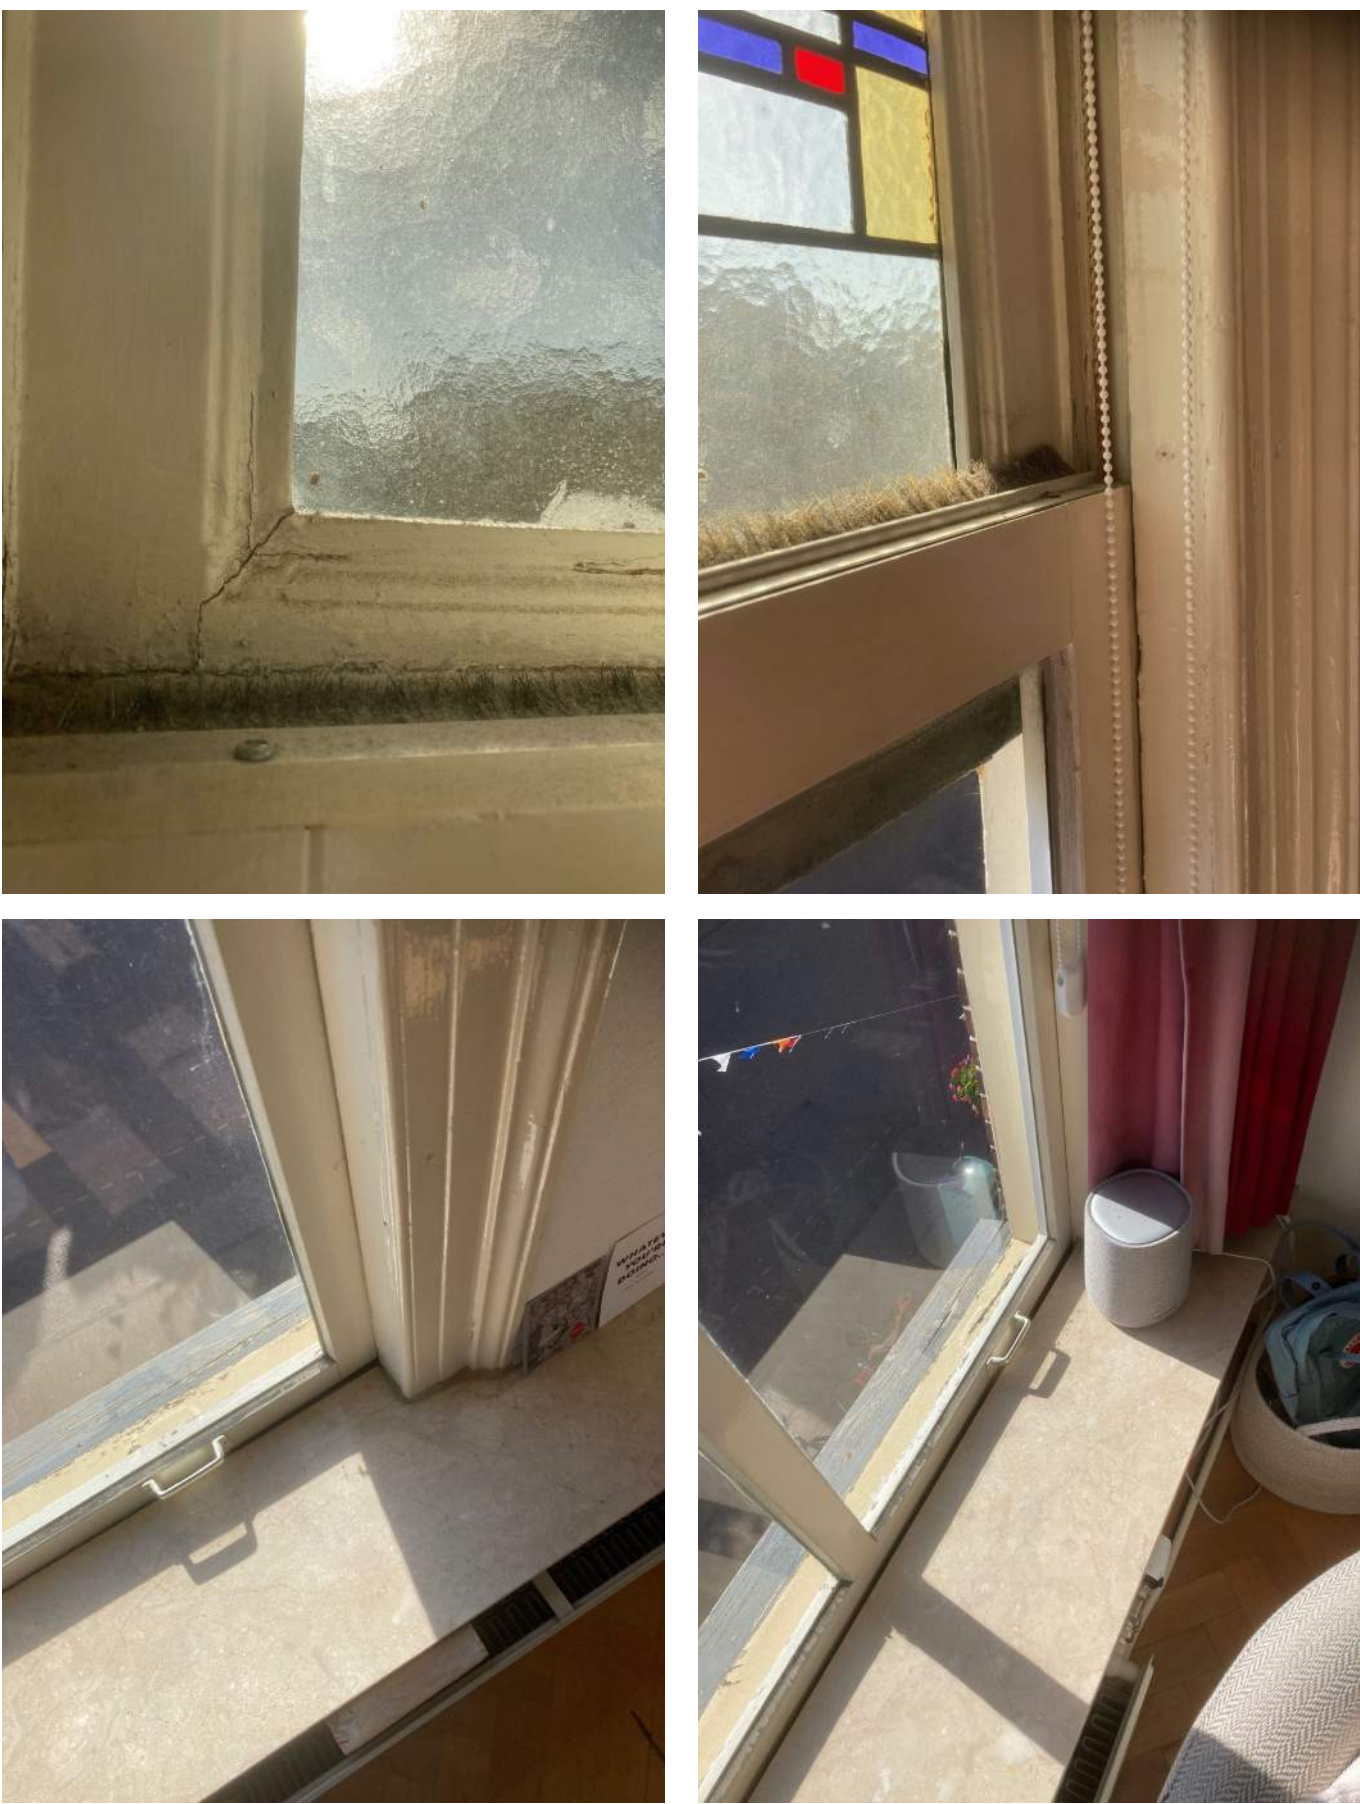
foto binnenzijde  
Kozijnmerk C

Aangetroffen:  
origineel kozijn, redelijke staat;  
niet originele ramen, slechte staat, **in raam recht boven de voordeur zakt het glas;**  
enkelglas in bovenraam, buitenbeglazing, stopverf.  
met aan binnenzijde, in de dag, glas-in-lood tegen dit enkelglas aan met  
glaslatje (situatie van voor 1969); **In het glas-in-lood op het oog geen breuk  
geconstateerd.**  
enkelglas in onderraam met verticale roede, buitenbeglazing, glaslat;  
schuiframen zijn voorzien van touwen, katrollen en gewichten.

Toelichting:  
kozijn handhaven en schilderen;  
ramen **handhaven, zo nodig repareren, sponning uittrezen** en schilderen;  
enkelglas vervangen voor monumenten isolatieglas **incl. stopverf**;  
glas-in-lood: **repareren (zie werkschrijving) en opnemen in monumenten  
isolatieglas;**  
Schuiframen maken gebruik van **gewichten (eventueel verzwaaard)** in de bestaande  
gewichtskokers, katrollen en touwen worden gebruikt.  
Schuiframen worden voorzien van vilt en tochprofielen.  
**ventilatie aanbrengen in de wisseldorpel in de vorm van een sleuf met een  
schuifrooster.**

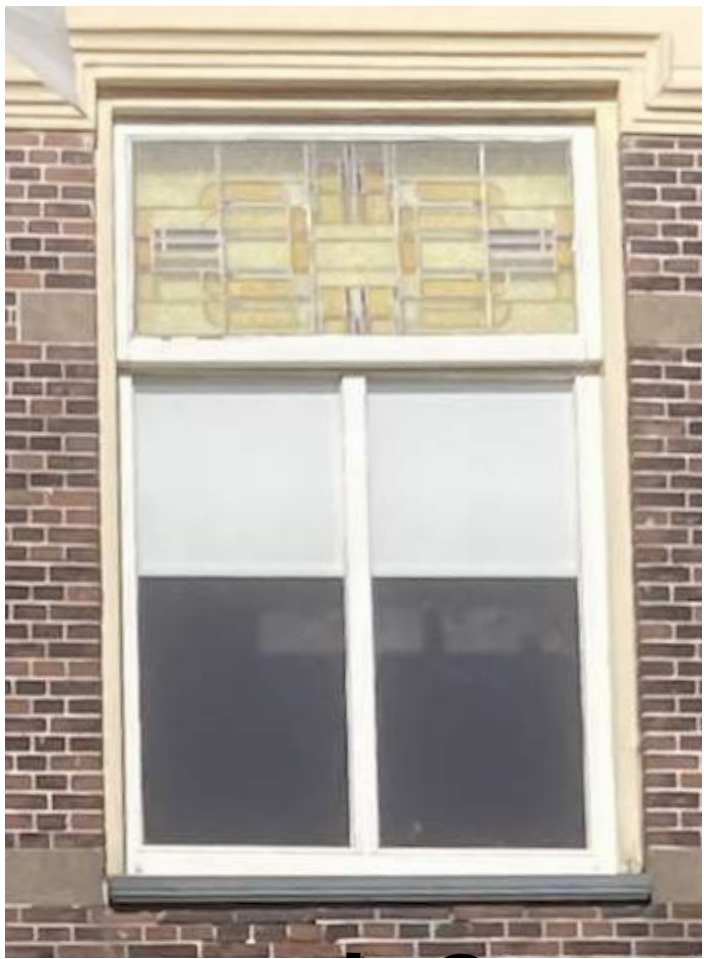
foto totaal buitenzijde

raamkozijnen voorgevel, 2e verdieping  
merk C: 3x

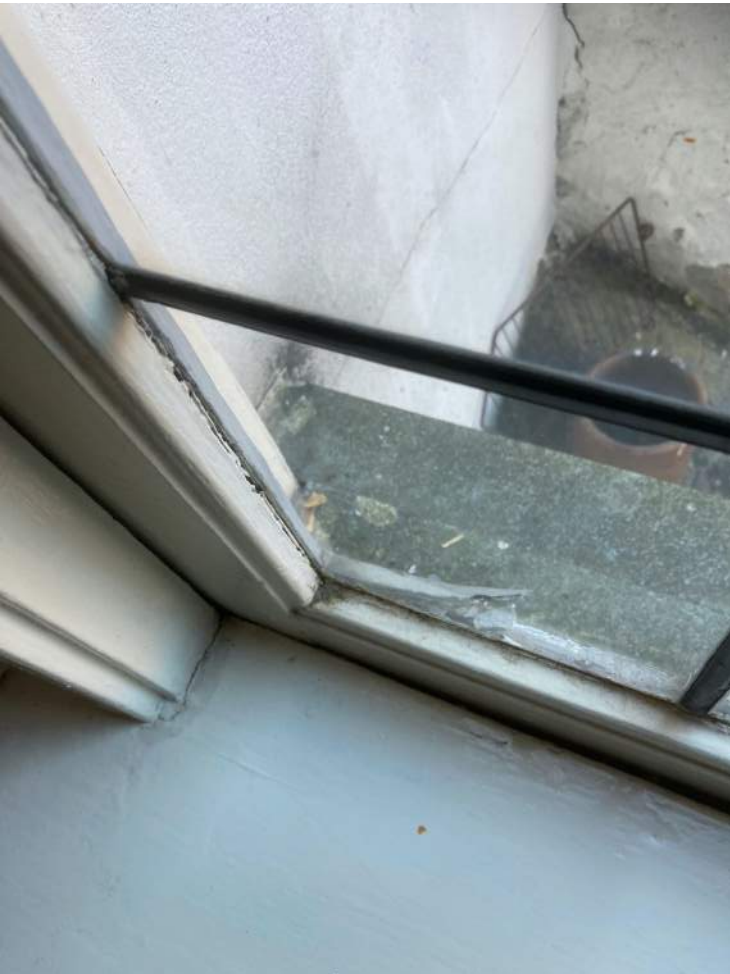
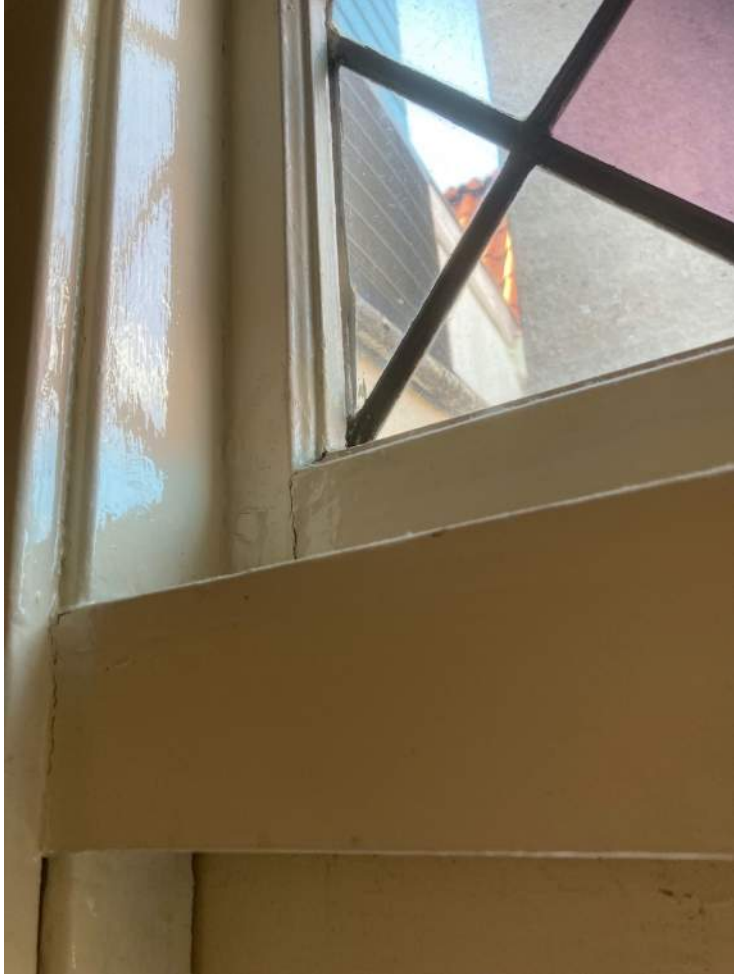
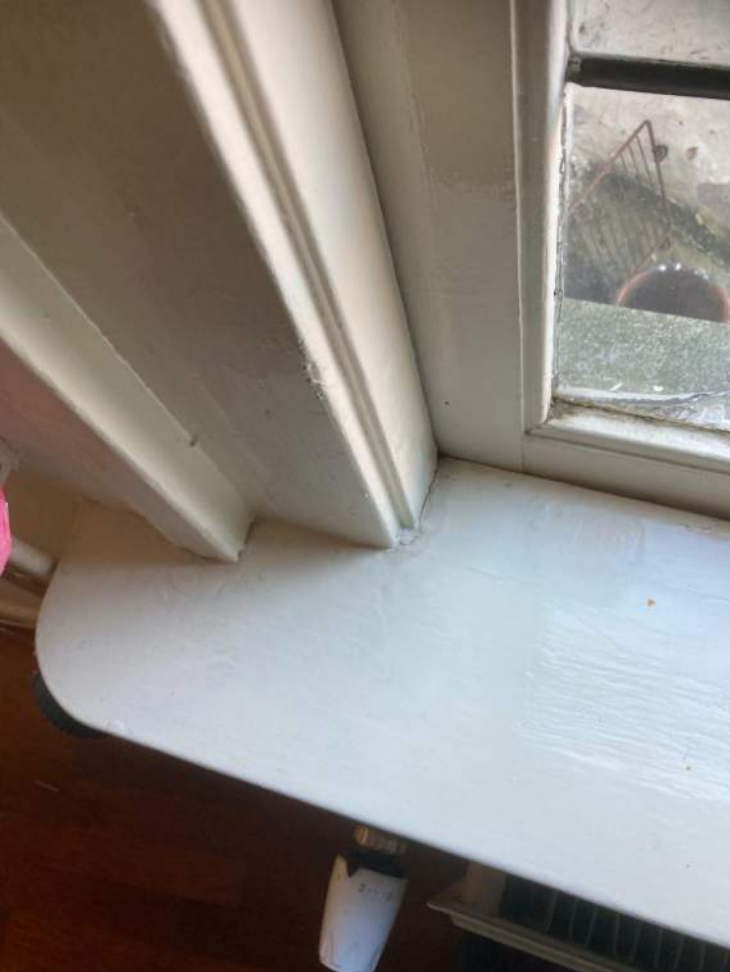
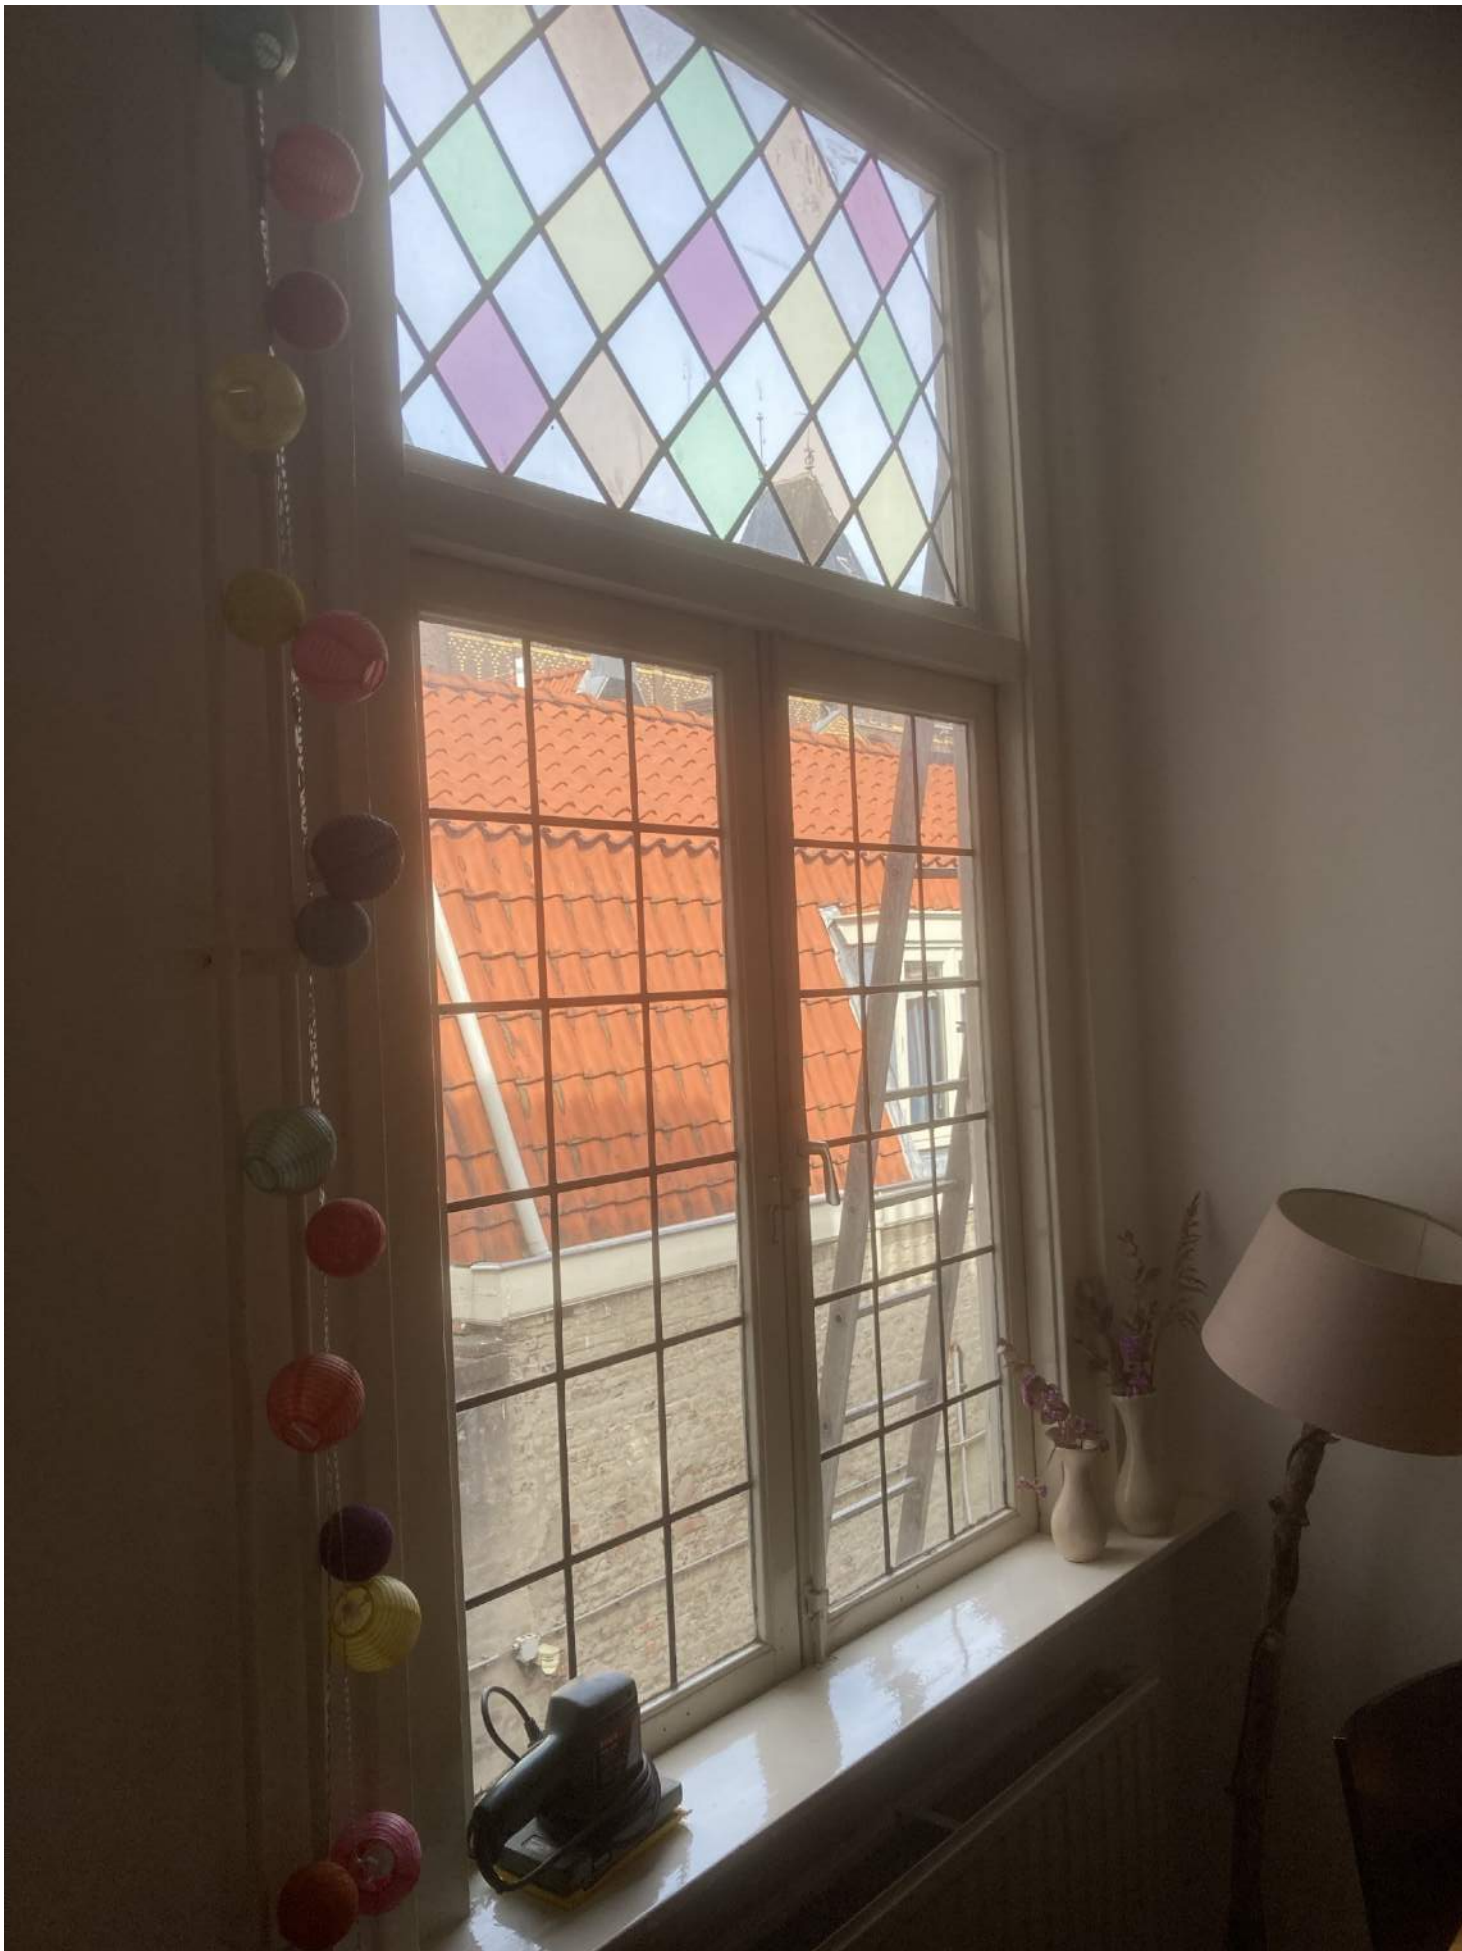
foto binnenzijde  
Kozijnmerk D

Aangetroffen:  
origineel kozijn, redelijke staat;  
originele ramen, slechte staat;  
glas-in-lood in bovenraam, buitenbeglazing, stopverf. **In het glas-in-lood op het oog geen breuk geconstateerd;**  
glas-in-lood in stolpramen, niet monumentaal, buitenbeglazing, stopverf. **In het glas-in-lood op het oog geen breuk geconstateerd;**

Toelichting:  
kozijn handhaven en schilderen;  
ramen **onder handhaven, zo nodig repareren, sponning uittrezen** en schilderen;  
glas-in-lood bovenlicht: **repareren (zie werkschrijving), terug plaatsen en voorzien van achterzet beglazing;**  
glas-in-lood in stolpramen vervangen voor monumenten isolatieglas **inclusief stopverf, glas in lood vervalt.**

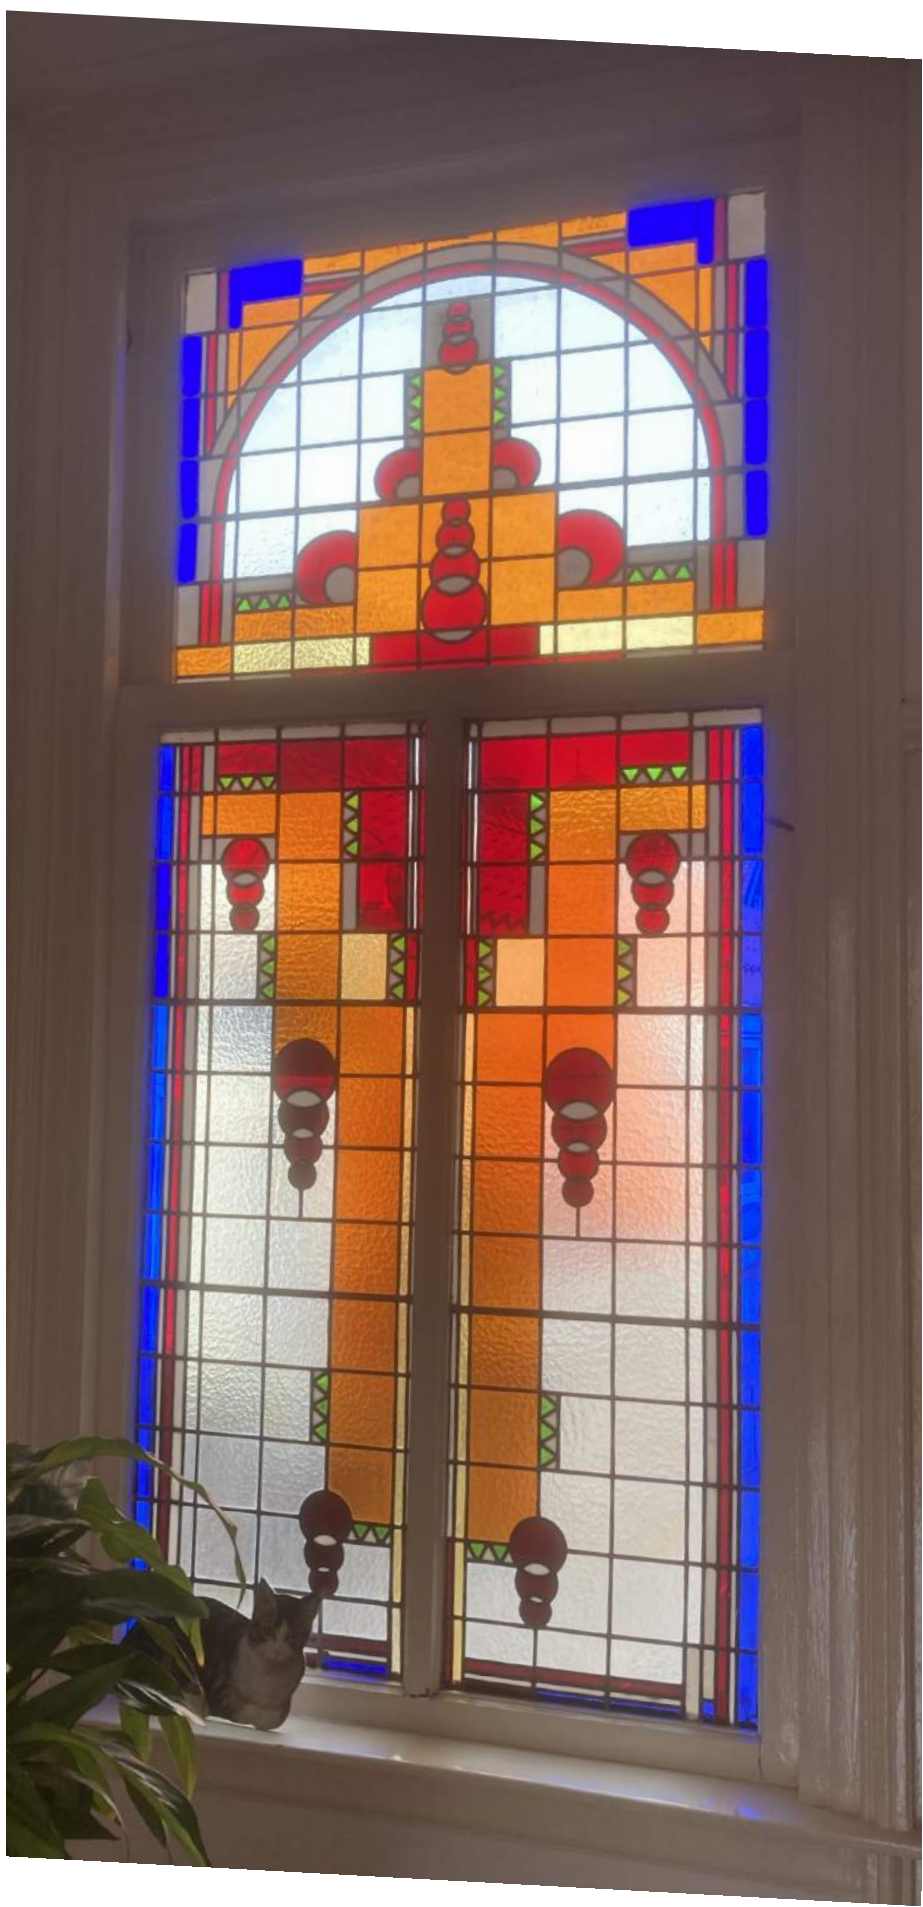
foto binnenzijde  
Kozijnmerk E

Aangetroffen:  
origineel kozijn, redelijke staat;  
originele ramen, slechte staat; onderraam kan niet meer open;  
glas-in-lood in bovenraam, buitenbeglazing, stopverf;  
glas-in-lood in onderraam, buitenbeglazing, stopverf;  
**In het glas-in-lood op het oog geen breuk geconstateerd;**  
schuifraam is niet meer voorzien van touwen, kartol aanwezig en niet bekend of gewicht er nog is.

Toelichting:  
kozijn handhaven en schilderen;  
ramen **handhaven, zo nodig repareren** en schilderen; **ramen worden niet uitgefreesd**.  
glas-in-lood: **repareren (zie werkomschrijving)** en terug plaatsen;  
Schuifraam maakt gebruik van **gewichten** in de bestaande gewichtskokers, katrollen en touwen worden gebruikt.  
schuifraam wordt voorzien van vilt en tochprofielen, **zie voor principe details kozijn B en C, ventilatievoorziening in de wisseldorpel komt niet in dit kozijn aangezien het een verkeersruimte betreft;**

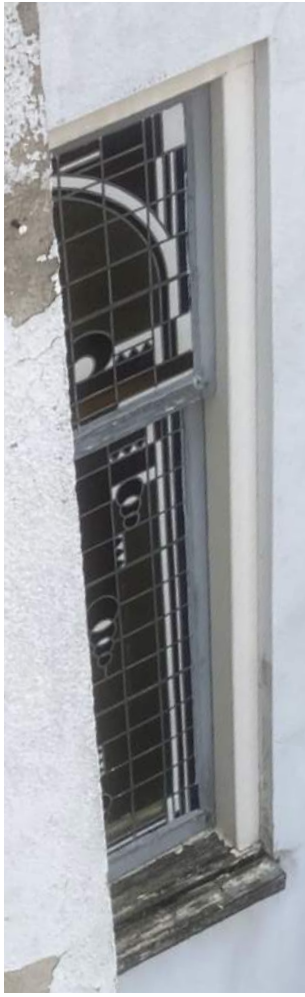
foto buitenzijde

raamkozijnen achtergevel, 1e verdieping  
merk E: 1x
