WATERSCHAP LIMBURG

# MEMO KABELS EN LEIDINGEN HERSTEL BROEKHUIZEBROEK

5 AUGUSTUS 2021

DOCUMENTNUMMER  
WAB017369-D-002, versie 1

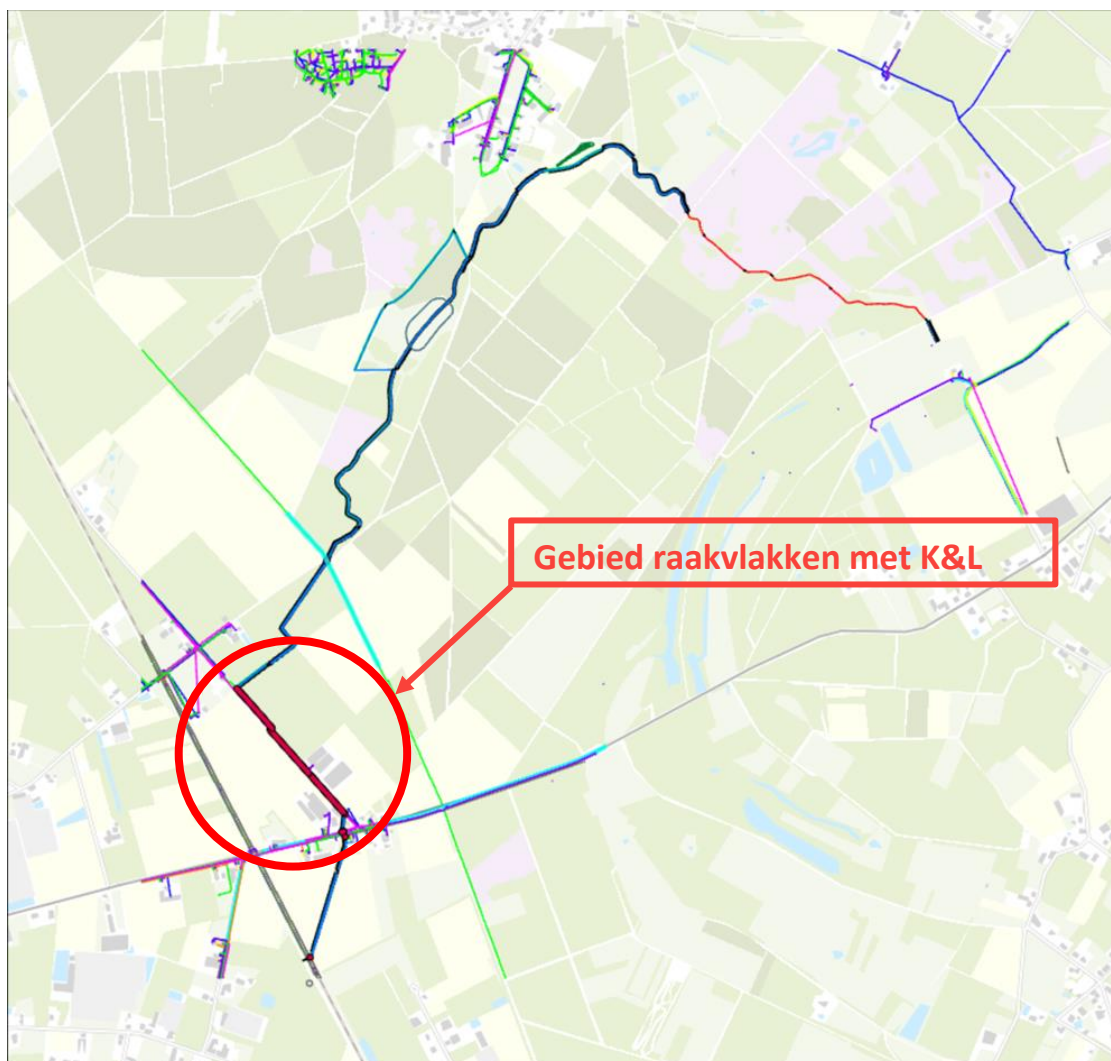
Figuur 3-1 Overzicht gebied met raakvlakken kabels en leidingen

Tijdens de inventarisatie blijkt dat er een aantal aandachtspunten zijn met betrekking tot kabels en leidingen. Zo blijkt dat er de volgende aandachtspunten zijn:

- Data kabel KPN;
- Druk riool Gemeente horst aan de Maas;
- Midden spanning Enexis;
