## Aanvraag Omgevingsvergunning

### Wijzigen monument Herengracht 15, 2312 LA Leiden

### Plaatsen achterzet-ramen.

November 2022

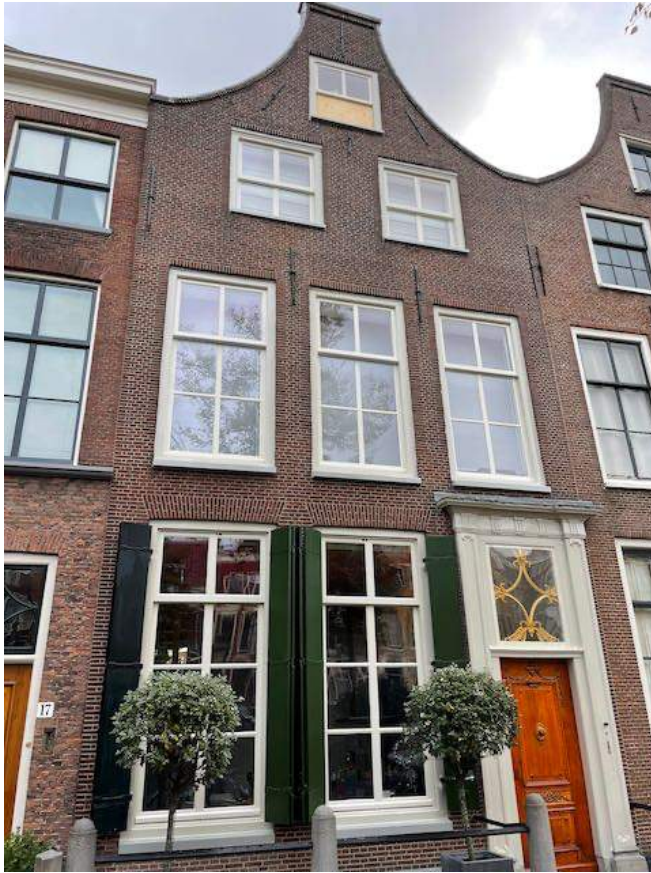
**Voorgevel**

A  
B C  
D E F  
G H

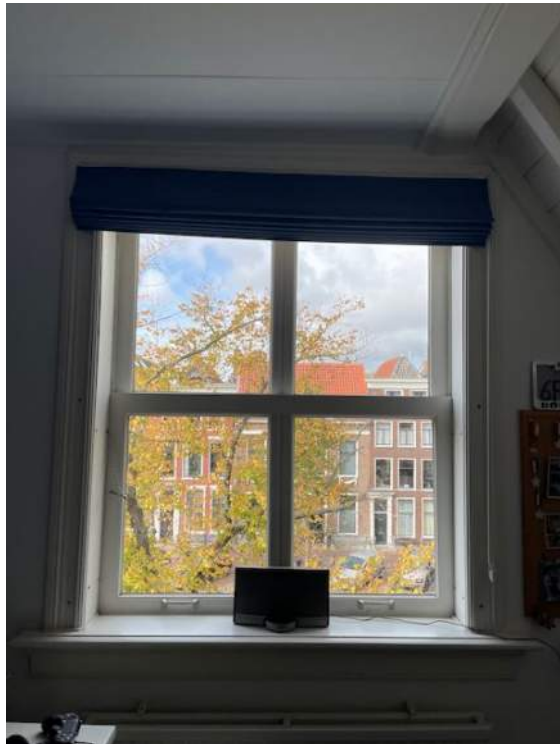
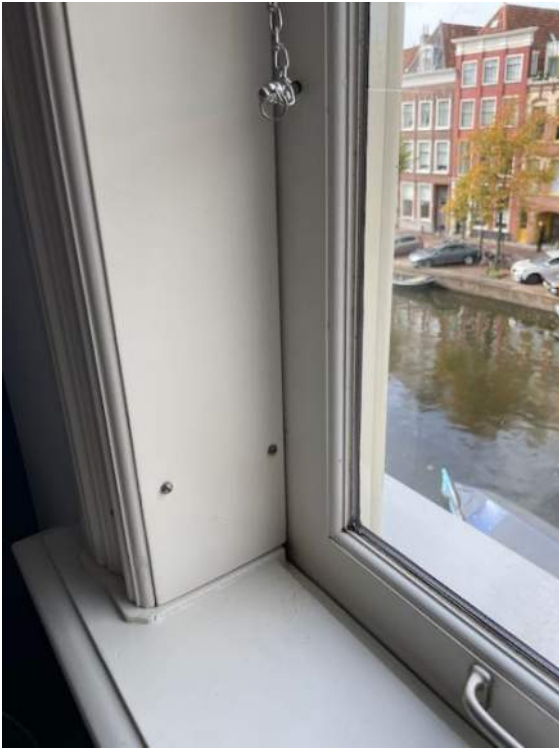
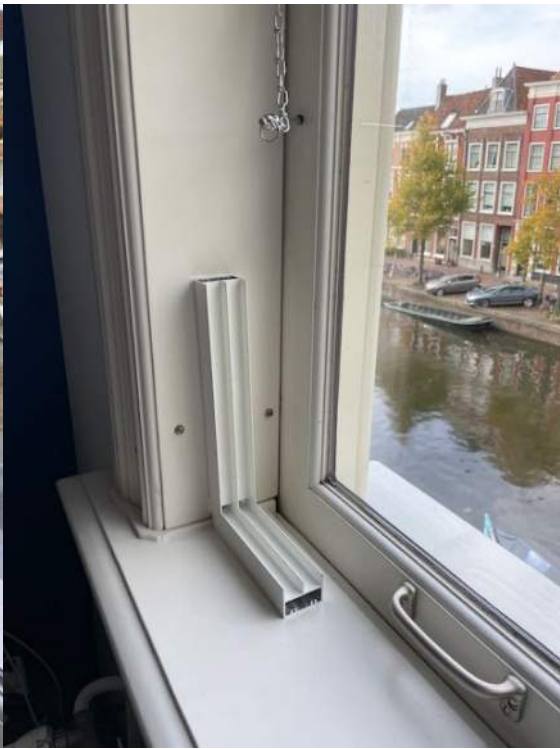
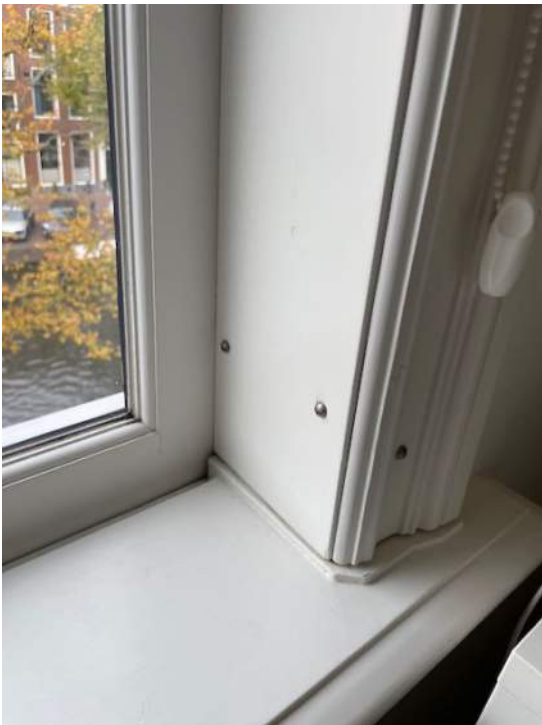
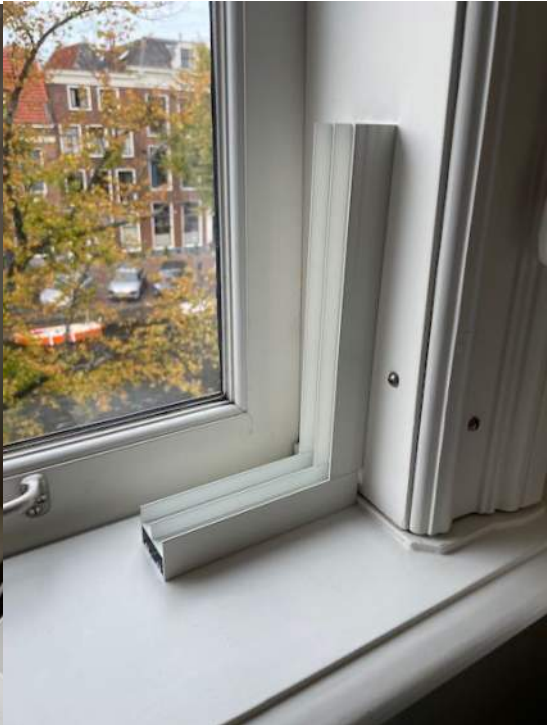
**MERK-A**

A-B-C

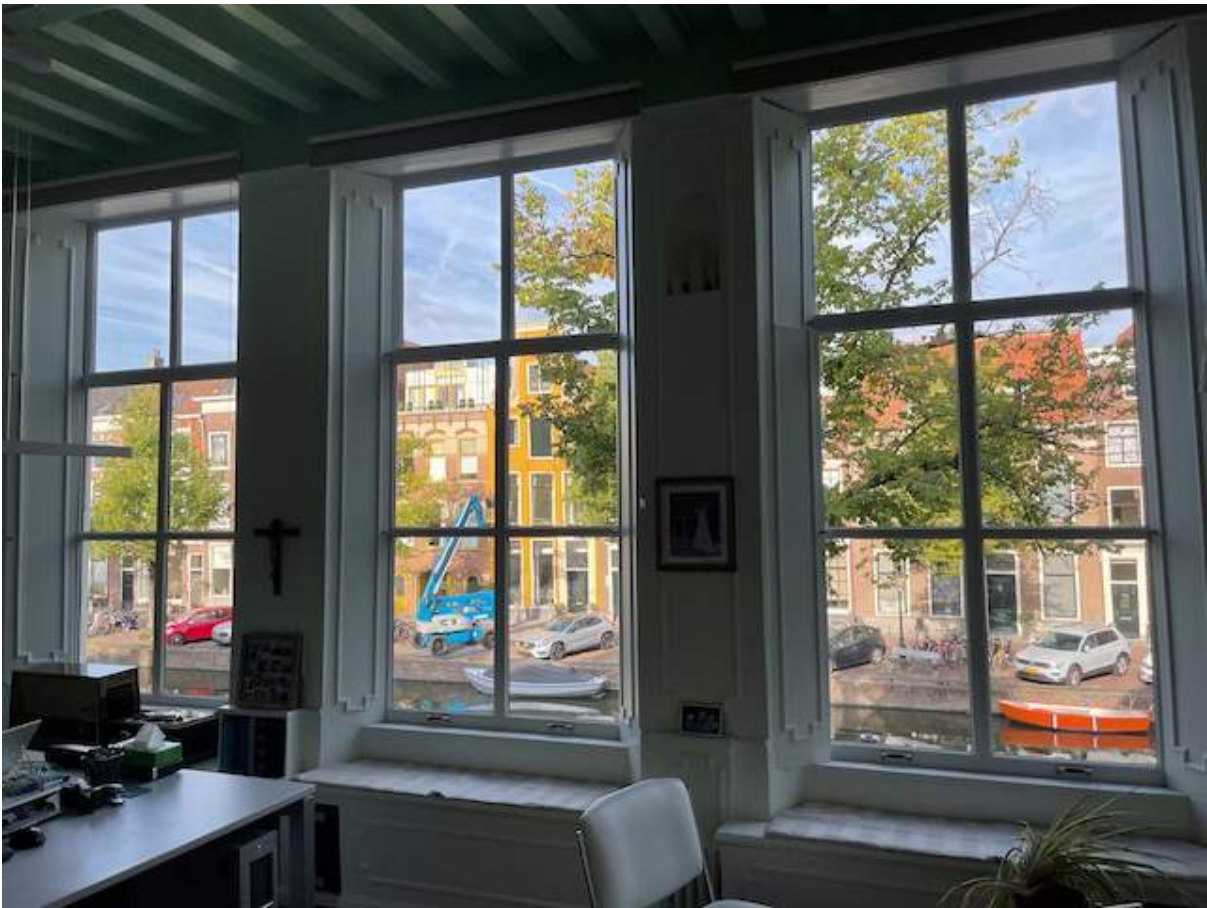
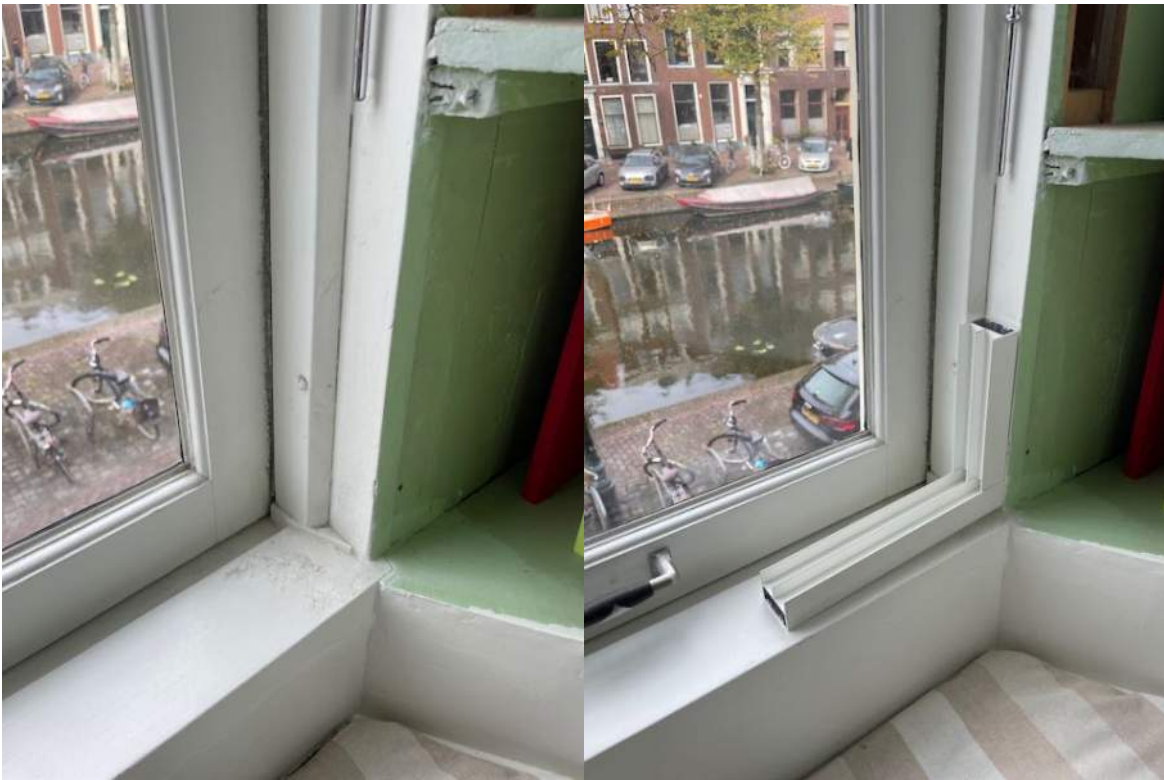
**MERK-D-E-F**

D-E-F

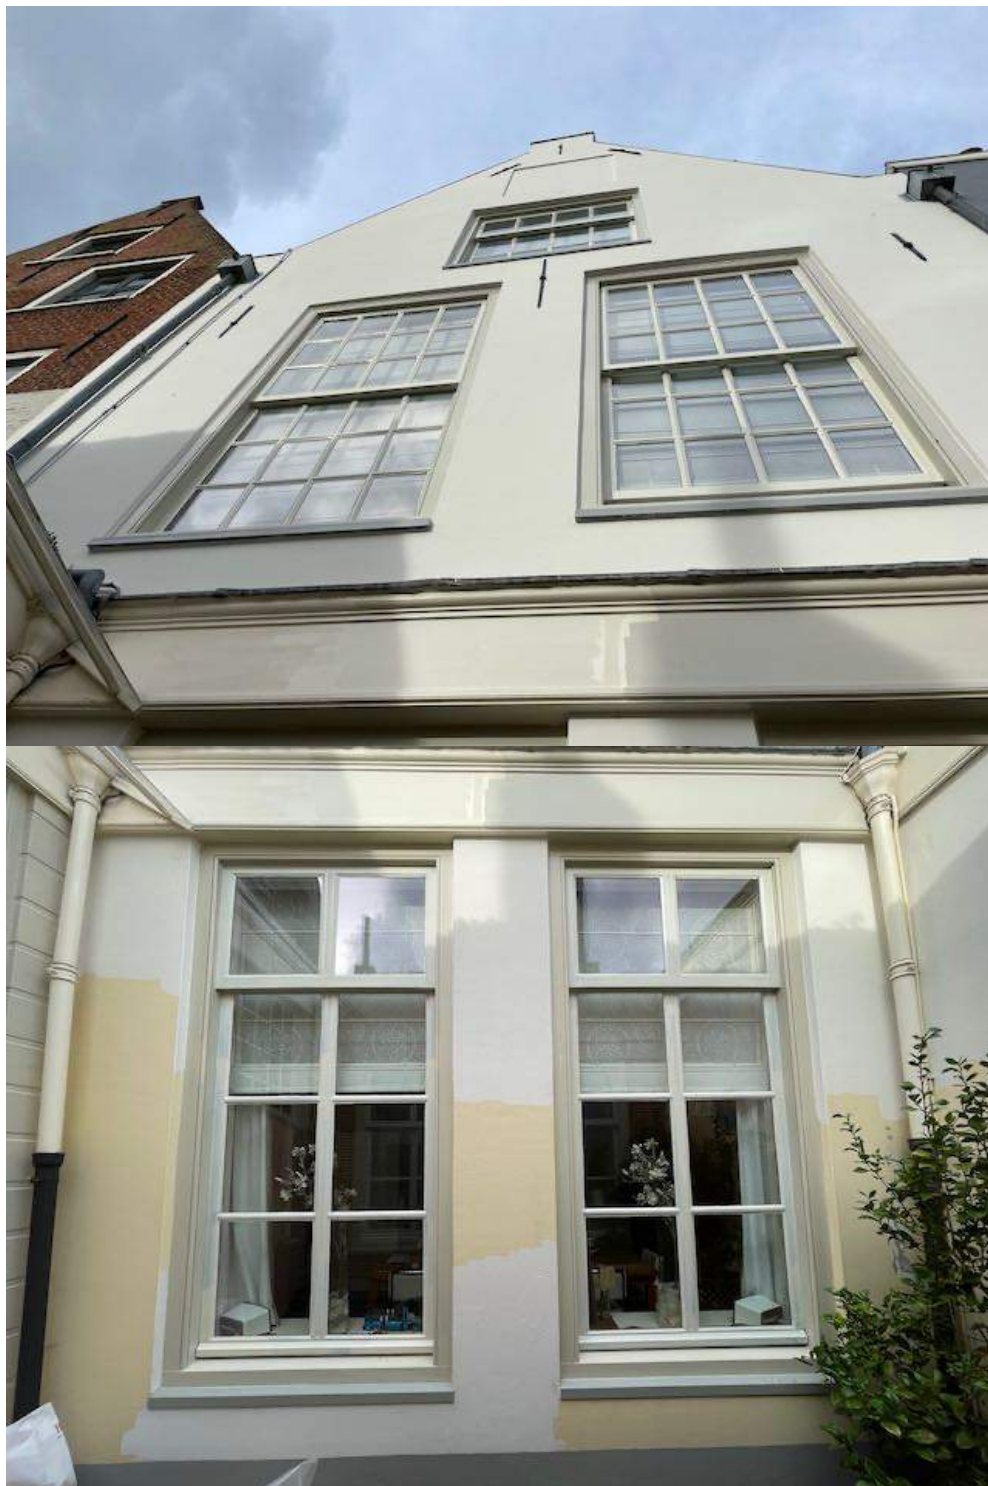
## Achtergevel

K

L  
O

M  
P
