Historisch onderzoek

Steutenweg 2 te Nederweert-Eind

**rapport C222701.004/PHE**

datum: 12 december 2022  
opdrachtgever:

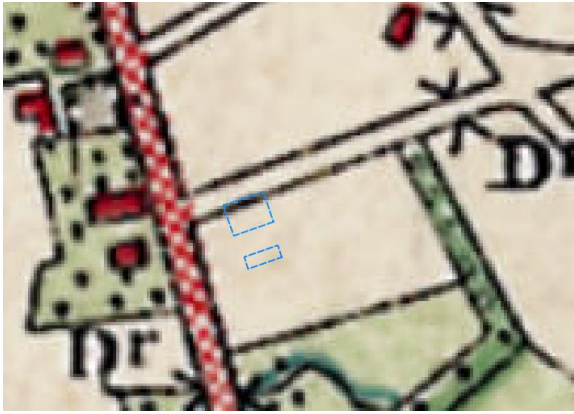
omstreeks 1900

Uit historisch kaartmateriaal (bron: [www.topotijdreis.nl](http://www.topotijdreis.nl)) volgt dat de locatie tot 1972 in gebruik is geweest als landbouwgrond. In 1972 (bron: BAG) is de woning en het bijgebouw gebouwd. In 2008 is het bedrijfsgebouw uitgebreid en opgeknapt.

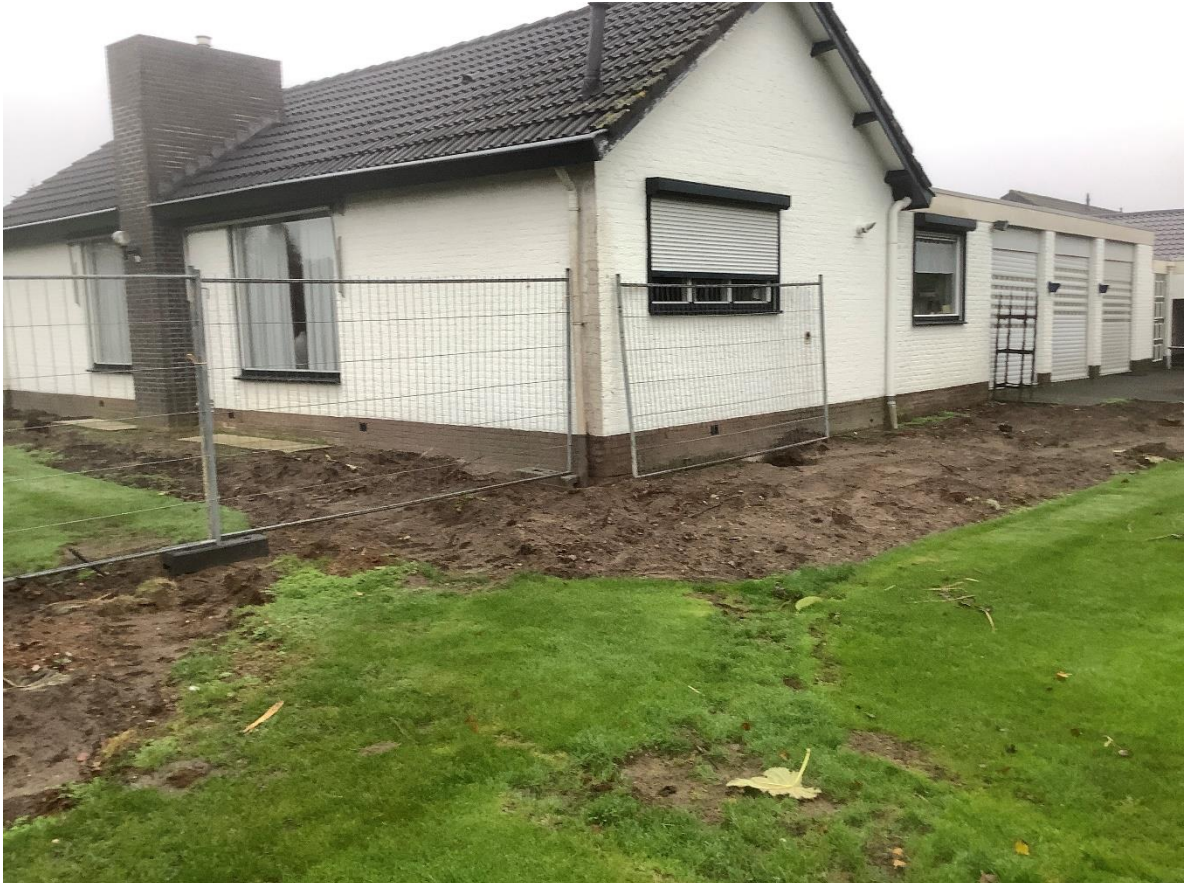
Op de onderzoekslocatie is een bungalow aanwezig. Oostelijk aangrenzend aan de bungalow is sprake van een bedrijfsgebouw. De oprit richting de Steutenweg is verhard met klinkers. Het resterend terrein is in gebruik als siertuin, waarvan het overgrote deel is begroeid met gras. Recent is de begroeiing direct rondom de woning verwijderd. Momenteel is dit gedeelte braakliggend.

Zuidelijk van de locatie is een met puin verhard pad aanwezig richting het bedrijfsgebouw.

Foto van de onderzoekslocatie – d.d. 29 november 2022

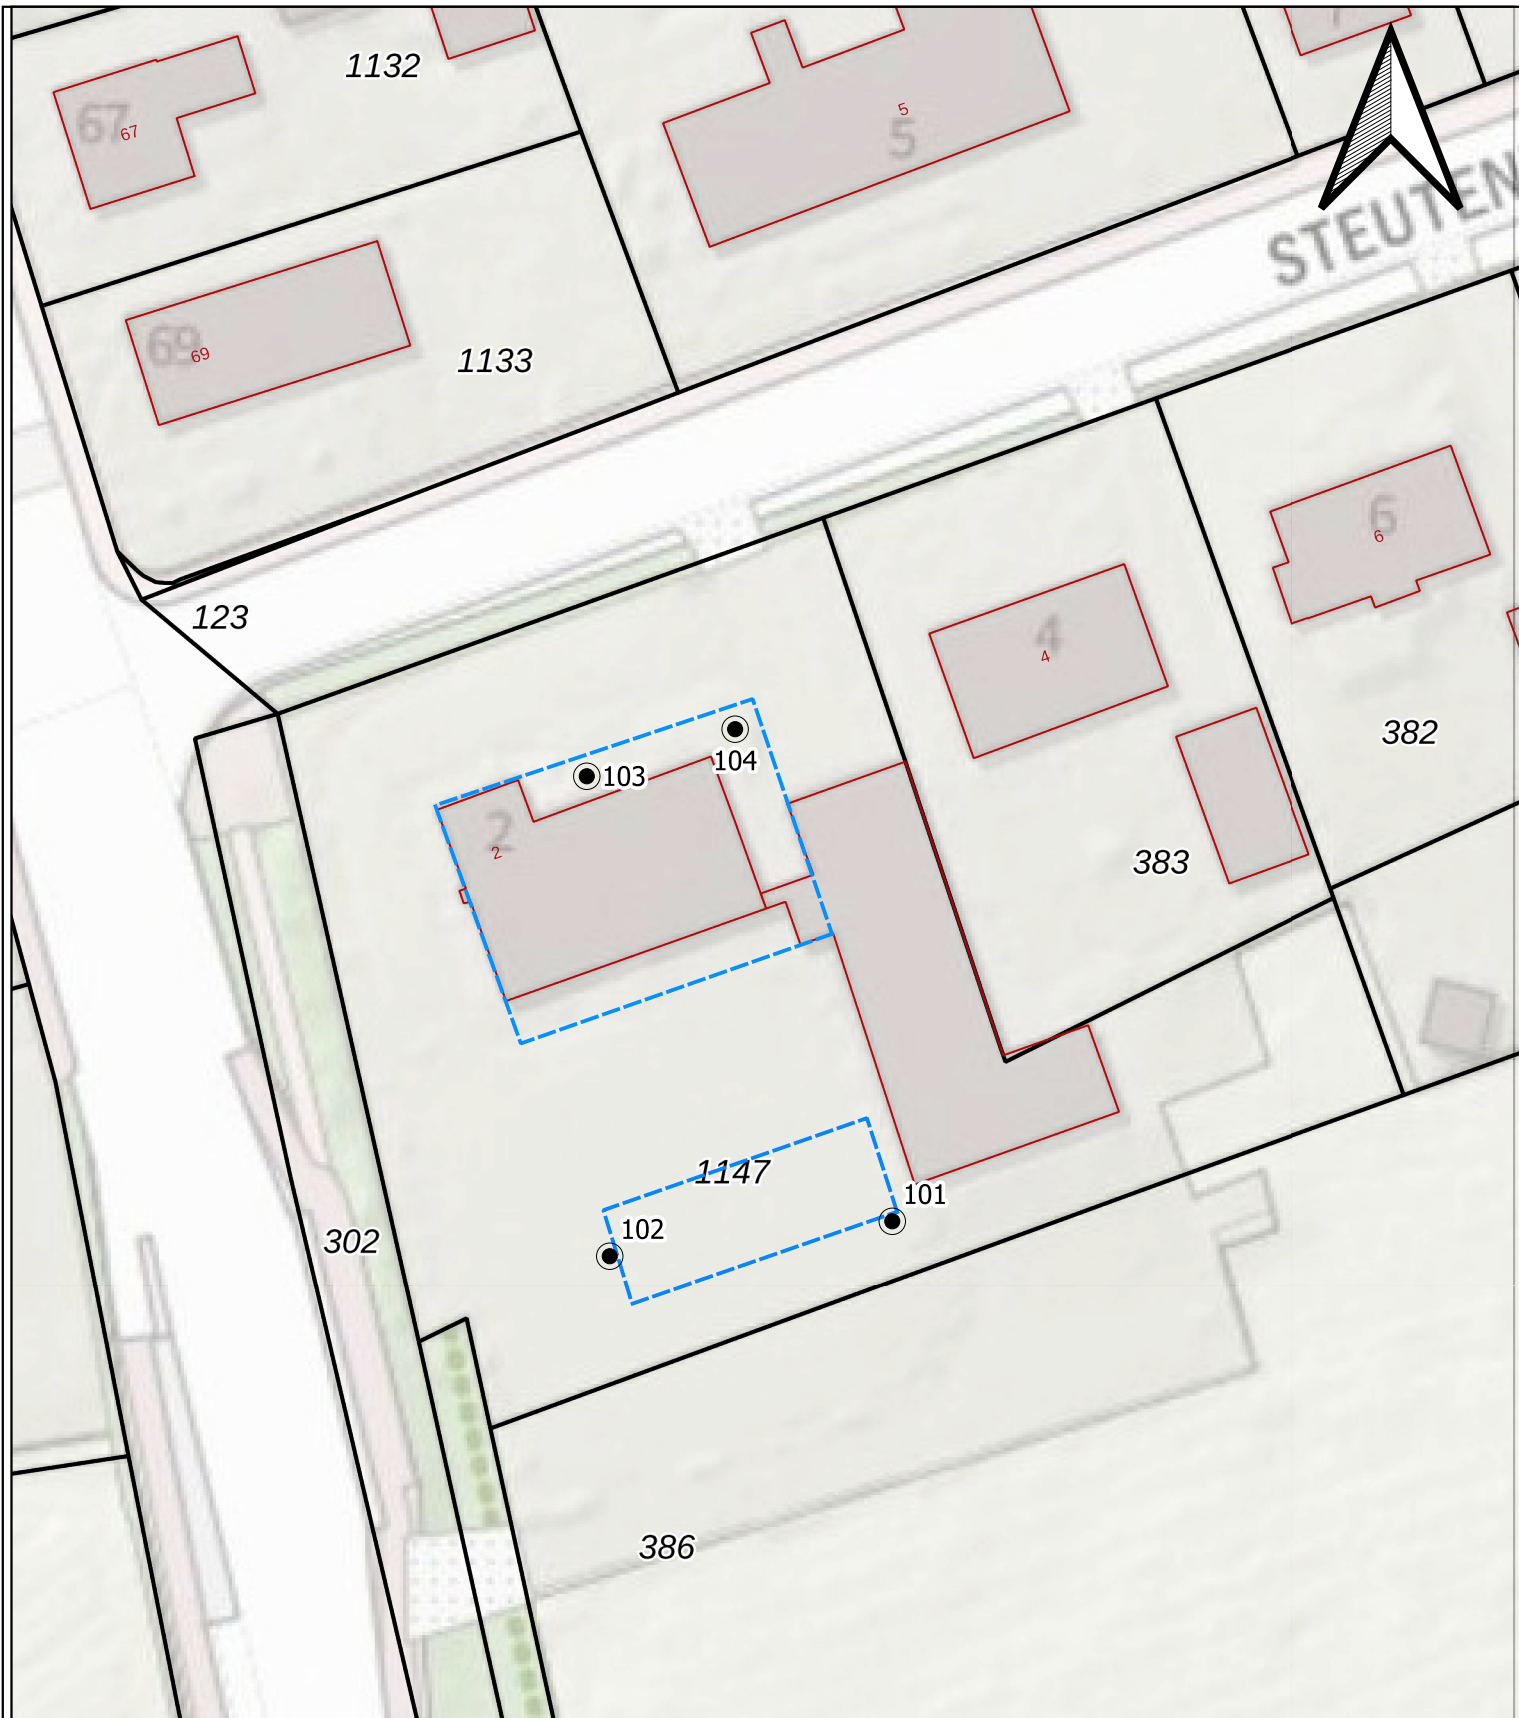
bijlage 3  
locatietekeningen

Op 29 november 2022 zijn, tijdens het locatiebezoek en verspreid over de locatie, door de heer B. Schoenmakers van ons kantoor een viertal proefboringen geplaatst (nrs. 101 t/m 104). De plaatsen van de boringen zijn weergegeven op de tekening in bijlage 3.

Opdrachtgever	Donkers Relou B.V.		
Onderwerp	<b>locatie en boringen</b>		
Locatie	HO Steutenweg 2 Nederweert-Eind		
Projectnummer	C222701		
Datum	29-11-2022	Tekeningnr:	001
Getekend	BJA	Schaal	1:500
		Formaat	A4

- proefboring tot 100 cm-mv
- onderzoekslocaties
