## **In situ partijkeuring Zwanebloem en Voordijkshoorn, te Den Hoorn**

Ten behoeve van project Dijkhoornseweg watercompensatie

**5 mei 2021**

| <b>Opdrachtgever</b> | Hoogheemraadschap van Delfland |

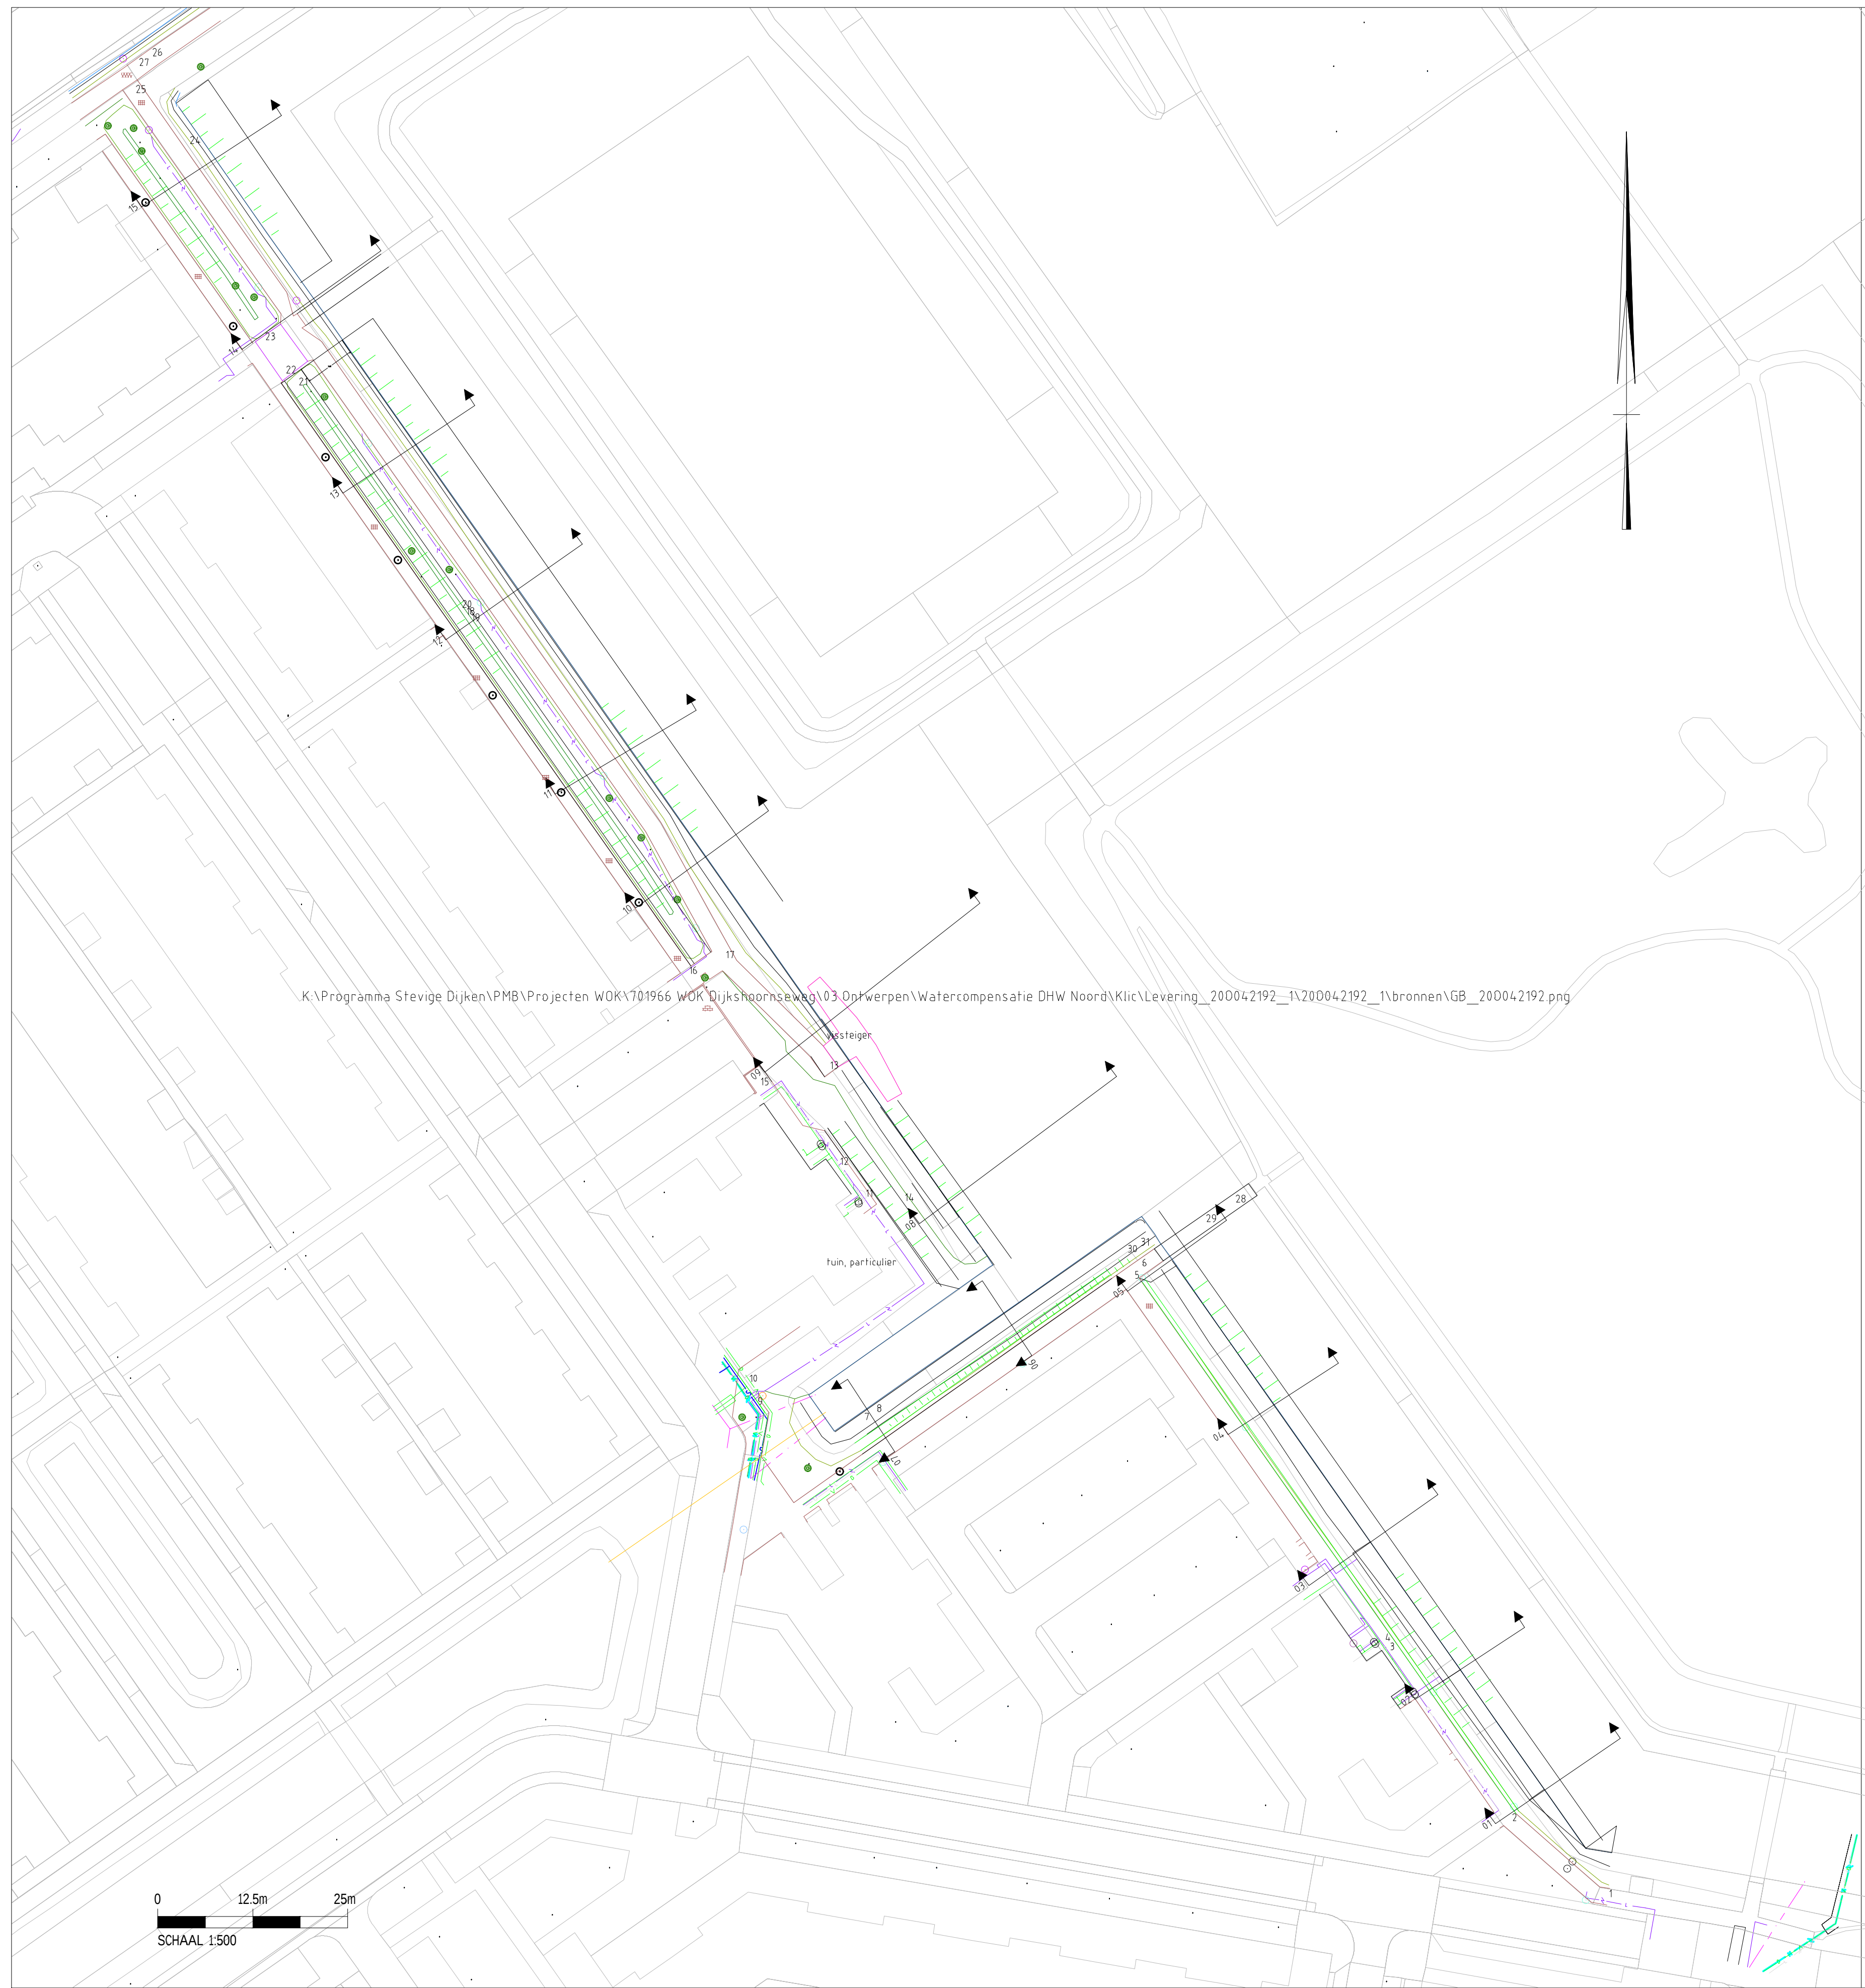
**Bijlage 3****Dwarsprofielen voorgenomen Natte  
Ecologische Zone**

## VOORKEUR GEMEENTE REP DOORSNEDEN

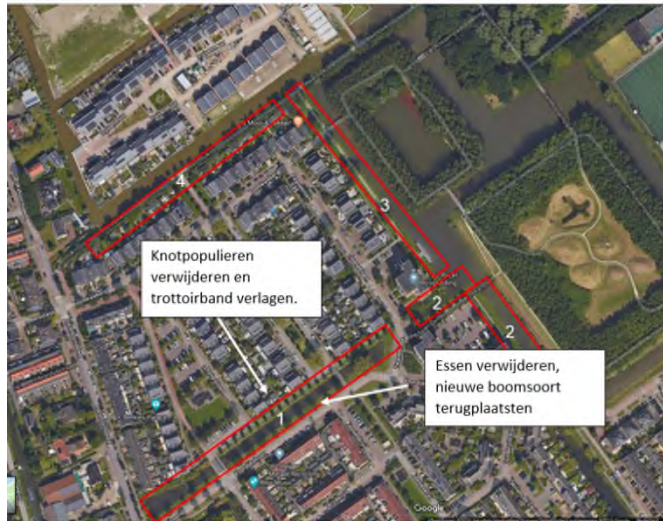
Figuur 2.1: Onderzoekslocatie (rode locaties)

De onderzoekslocatie betreft vijf watergangen, oevers en wegen, gelegen aan de straten Westblok, Zwanebloem, Hof van Delft en Voordijkshoorn te Delft. De onderzoekslocatie heeft een totale oppervlakte van 12.990 m<sup>2</sup> en staat kadastraal bekend als gemeente Midden-Delfland, sectie X, nummer 6202 en sectie I, nummers 5339 en 5771. De onderzoekslocatie is deels verhard met asfalt en klinkers en is gelegen in een woongebied. Op de aangrenzende percelen is bewoonde bebouwing aanwezig. De onderzoekslocatie is opgedeeld in vier deellocaties. Deze deellocaties zijn in onderstaande figuur weergegeven. Voor een compleet overzicht van de regionale ligging en situatietekening van de onderzoekslocatie wordt verwezen naar de in de bijlage opgenomen tekeningen.

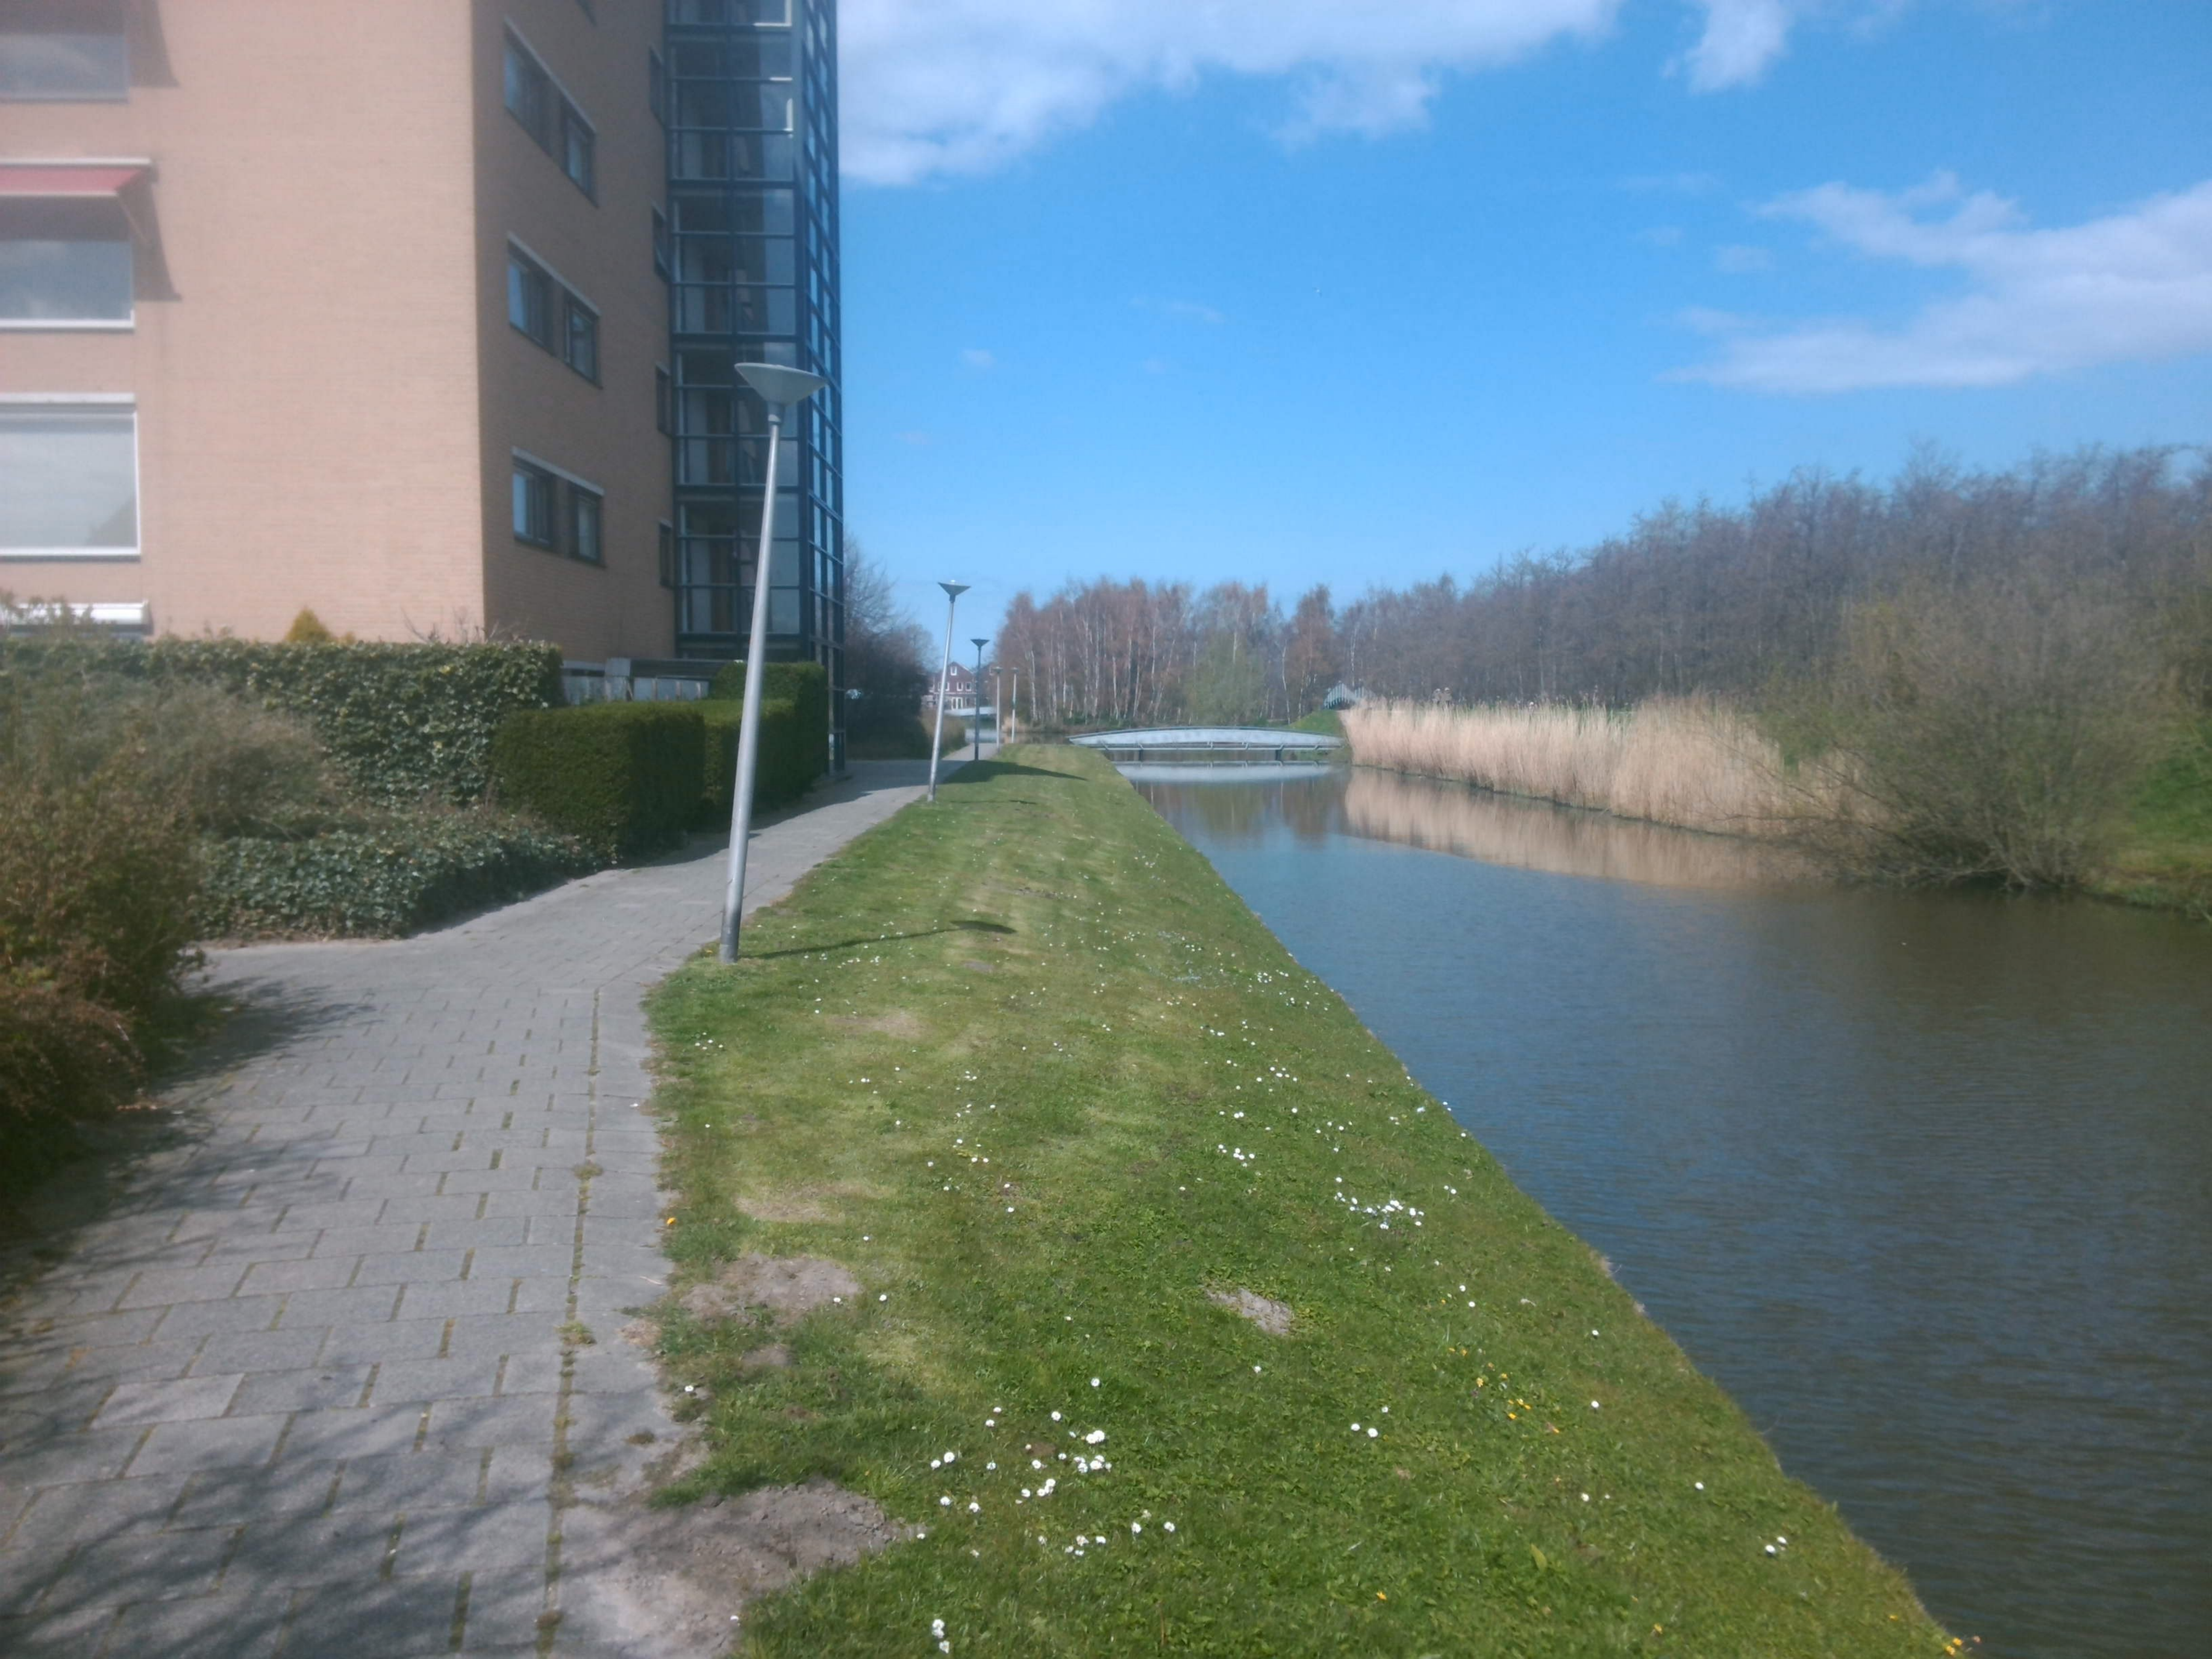
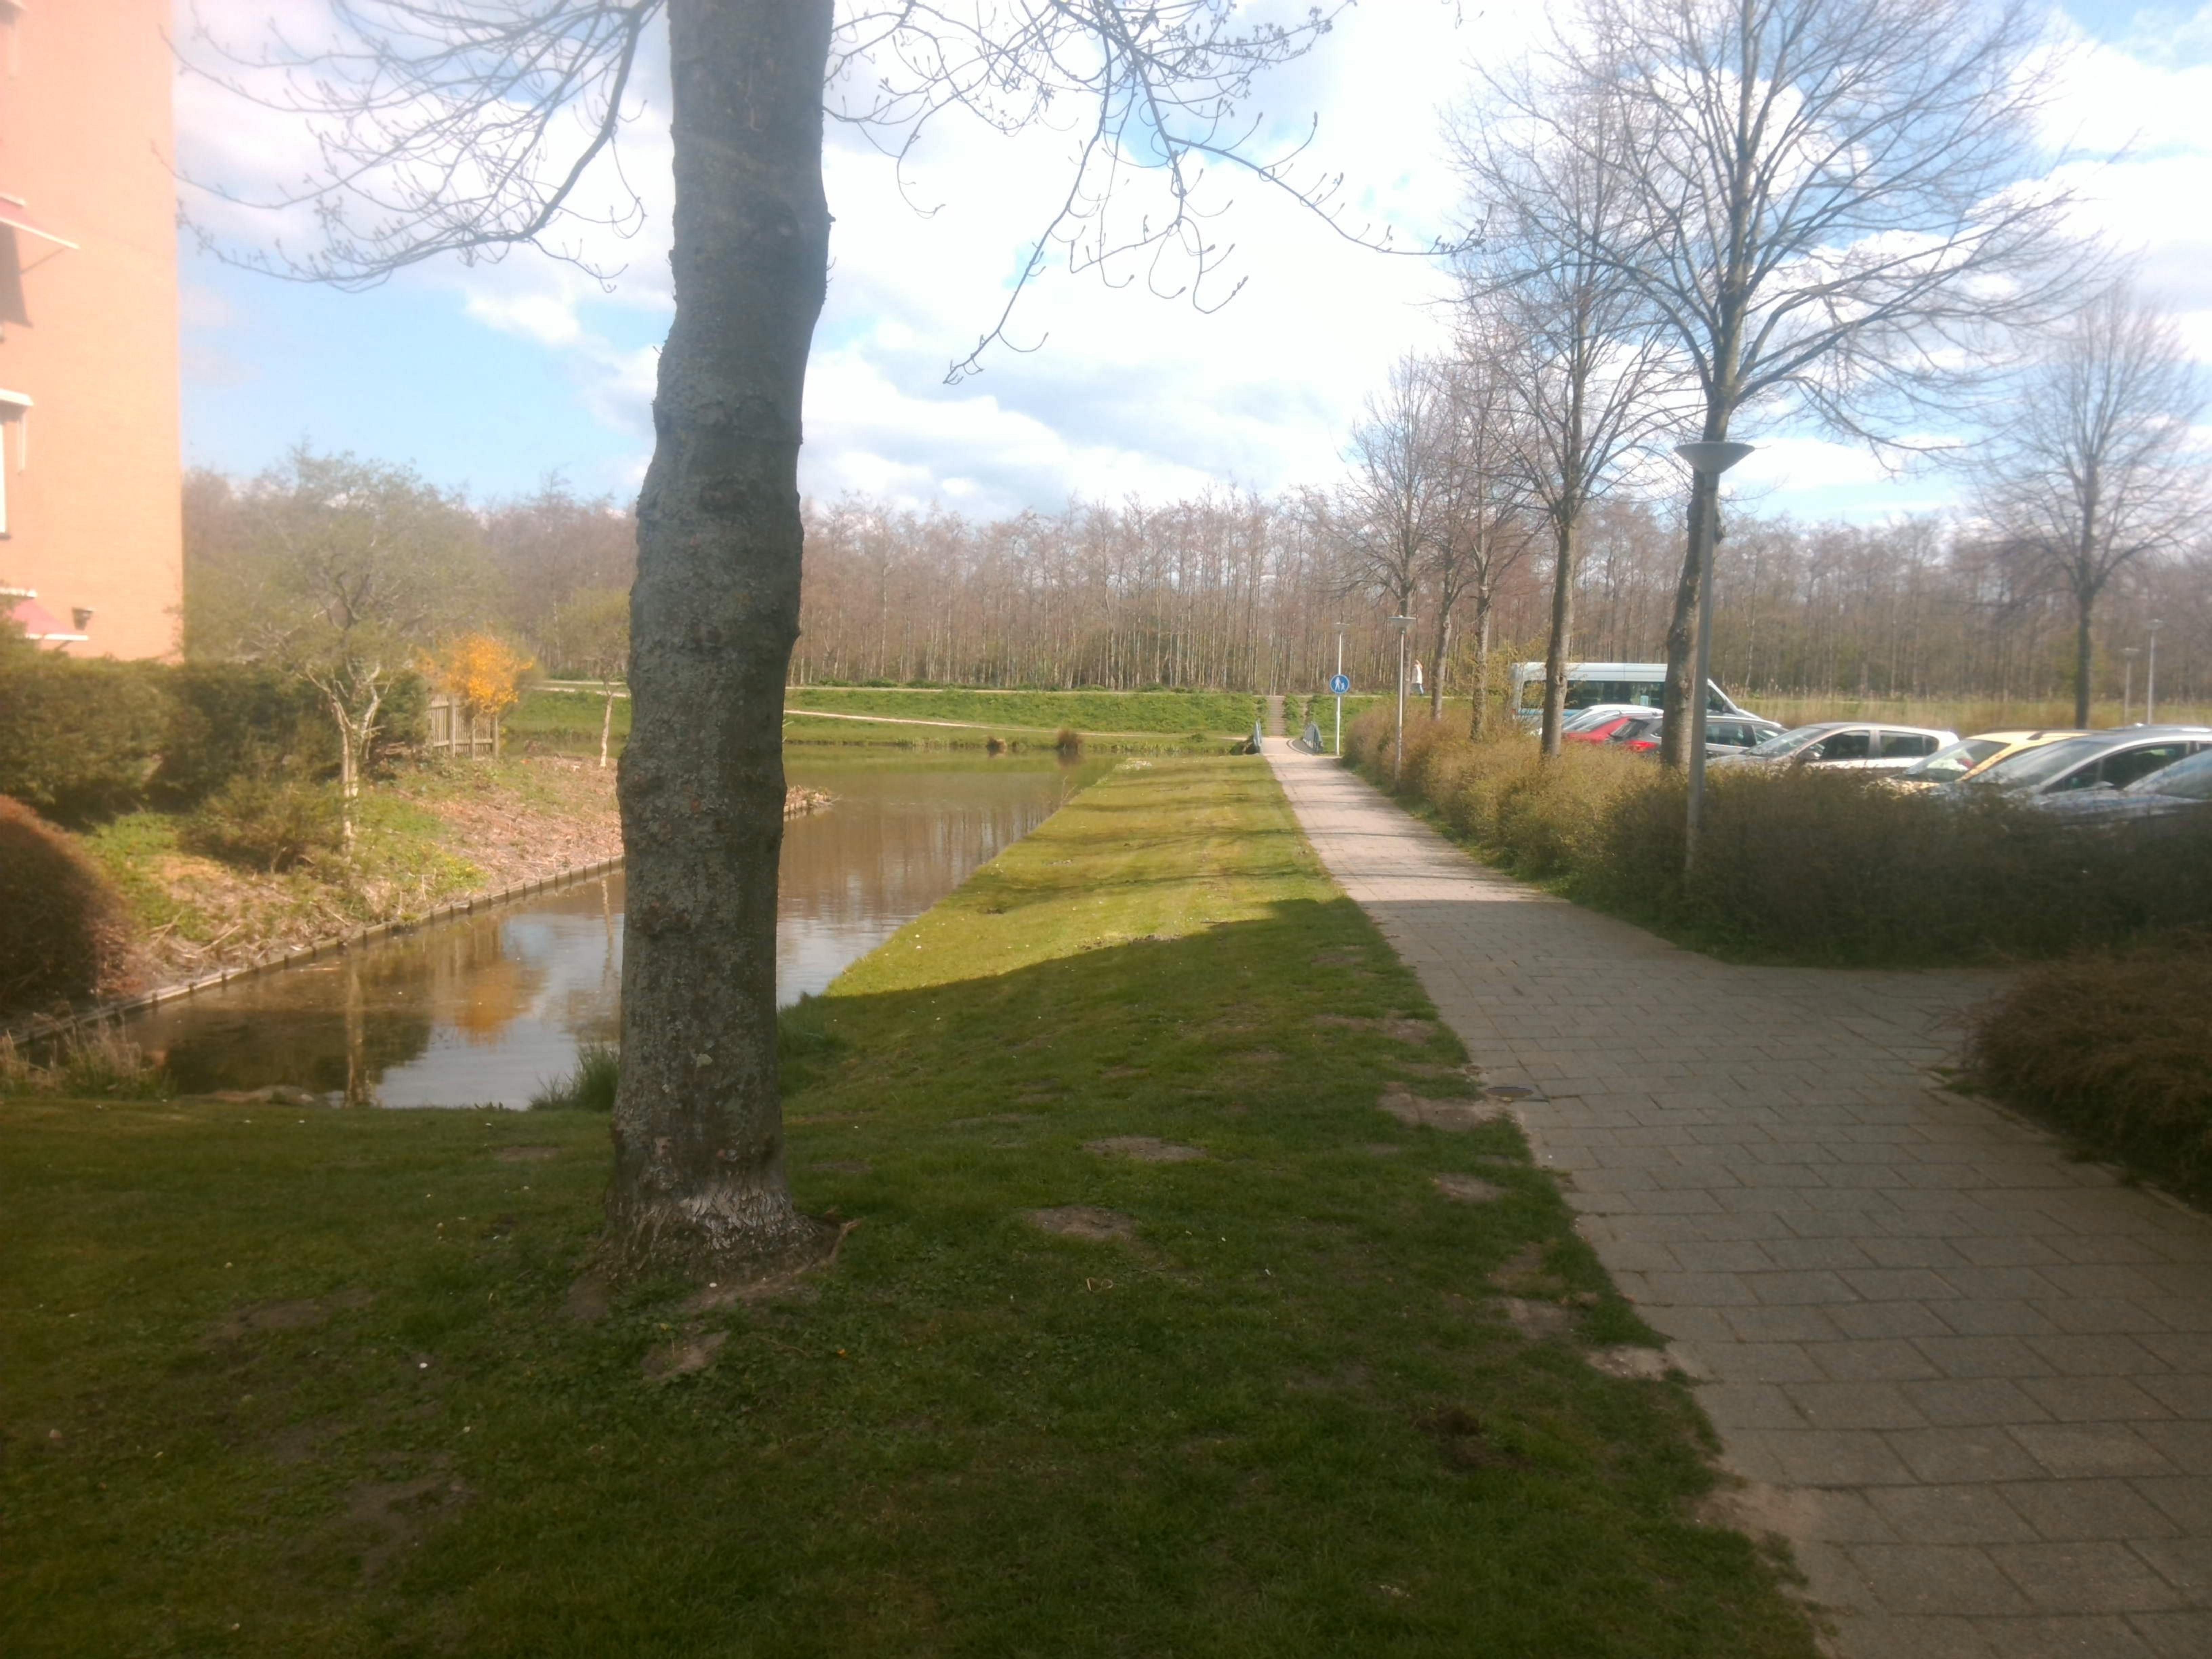
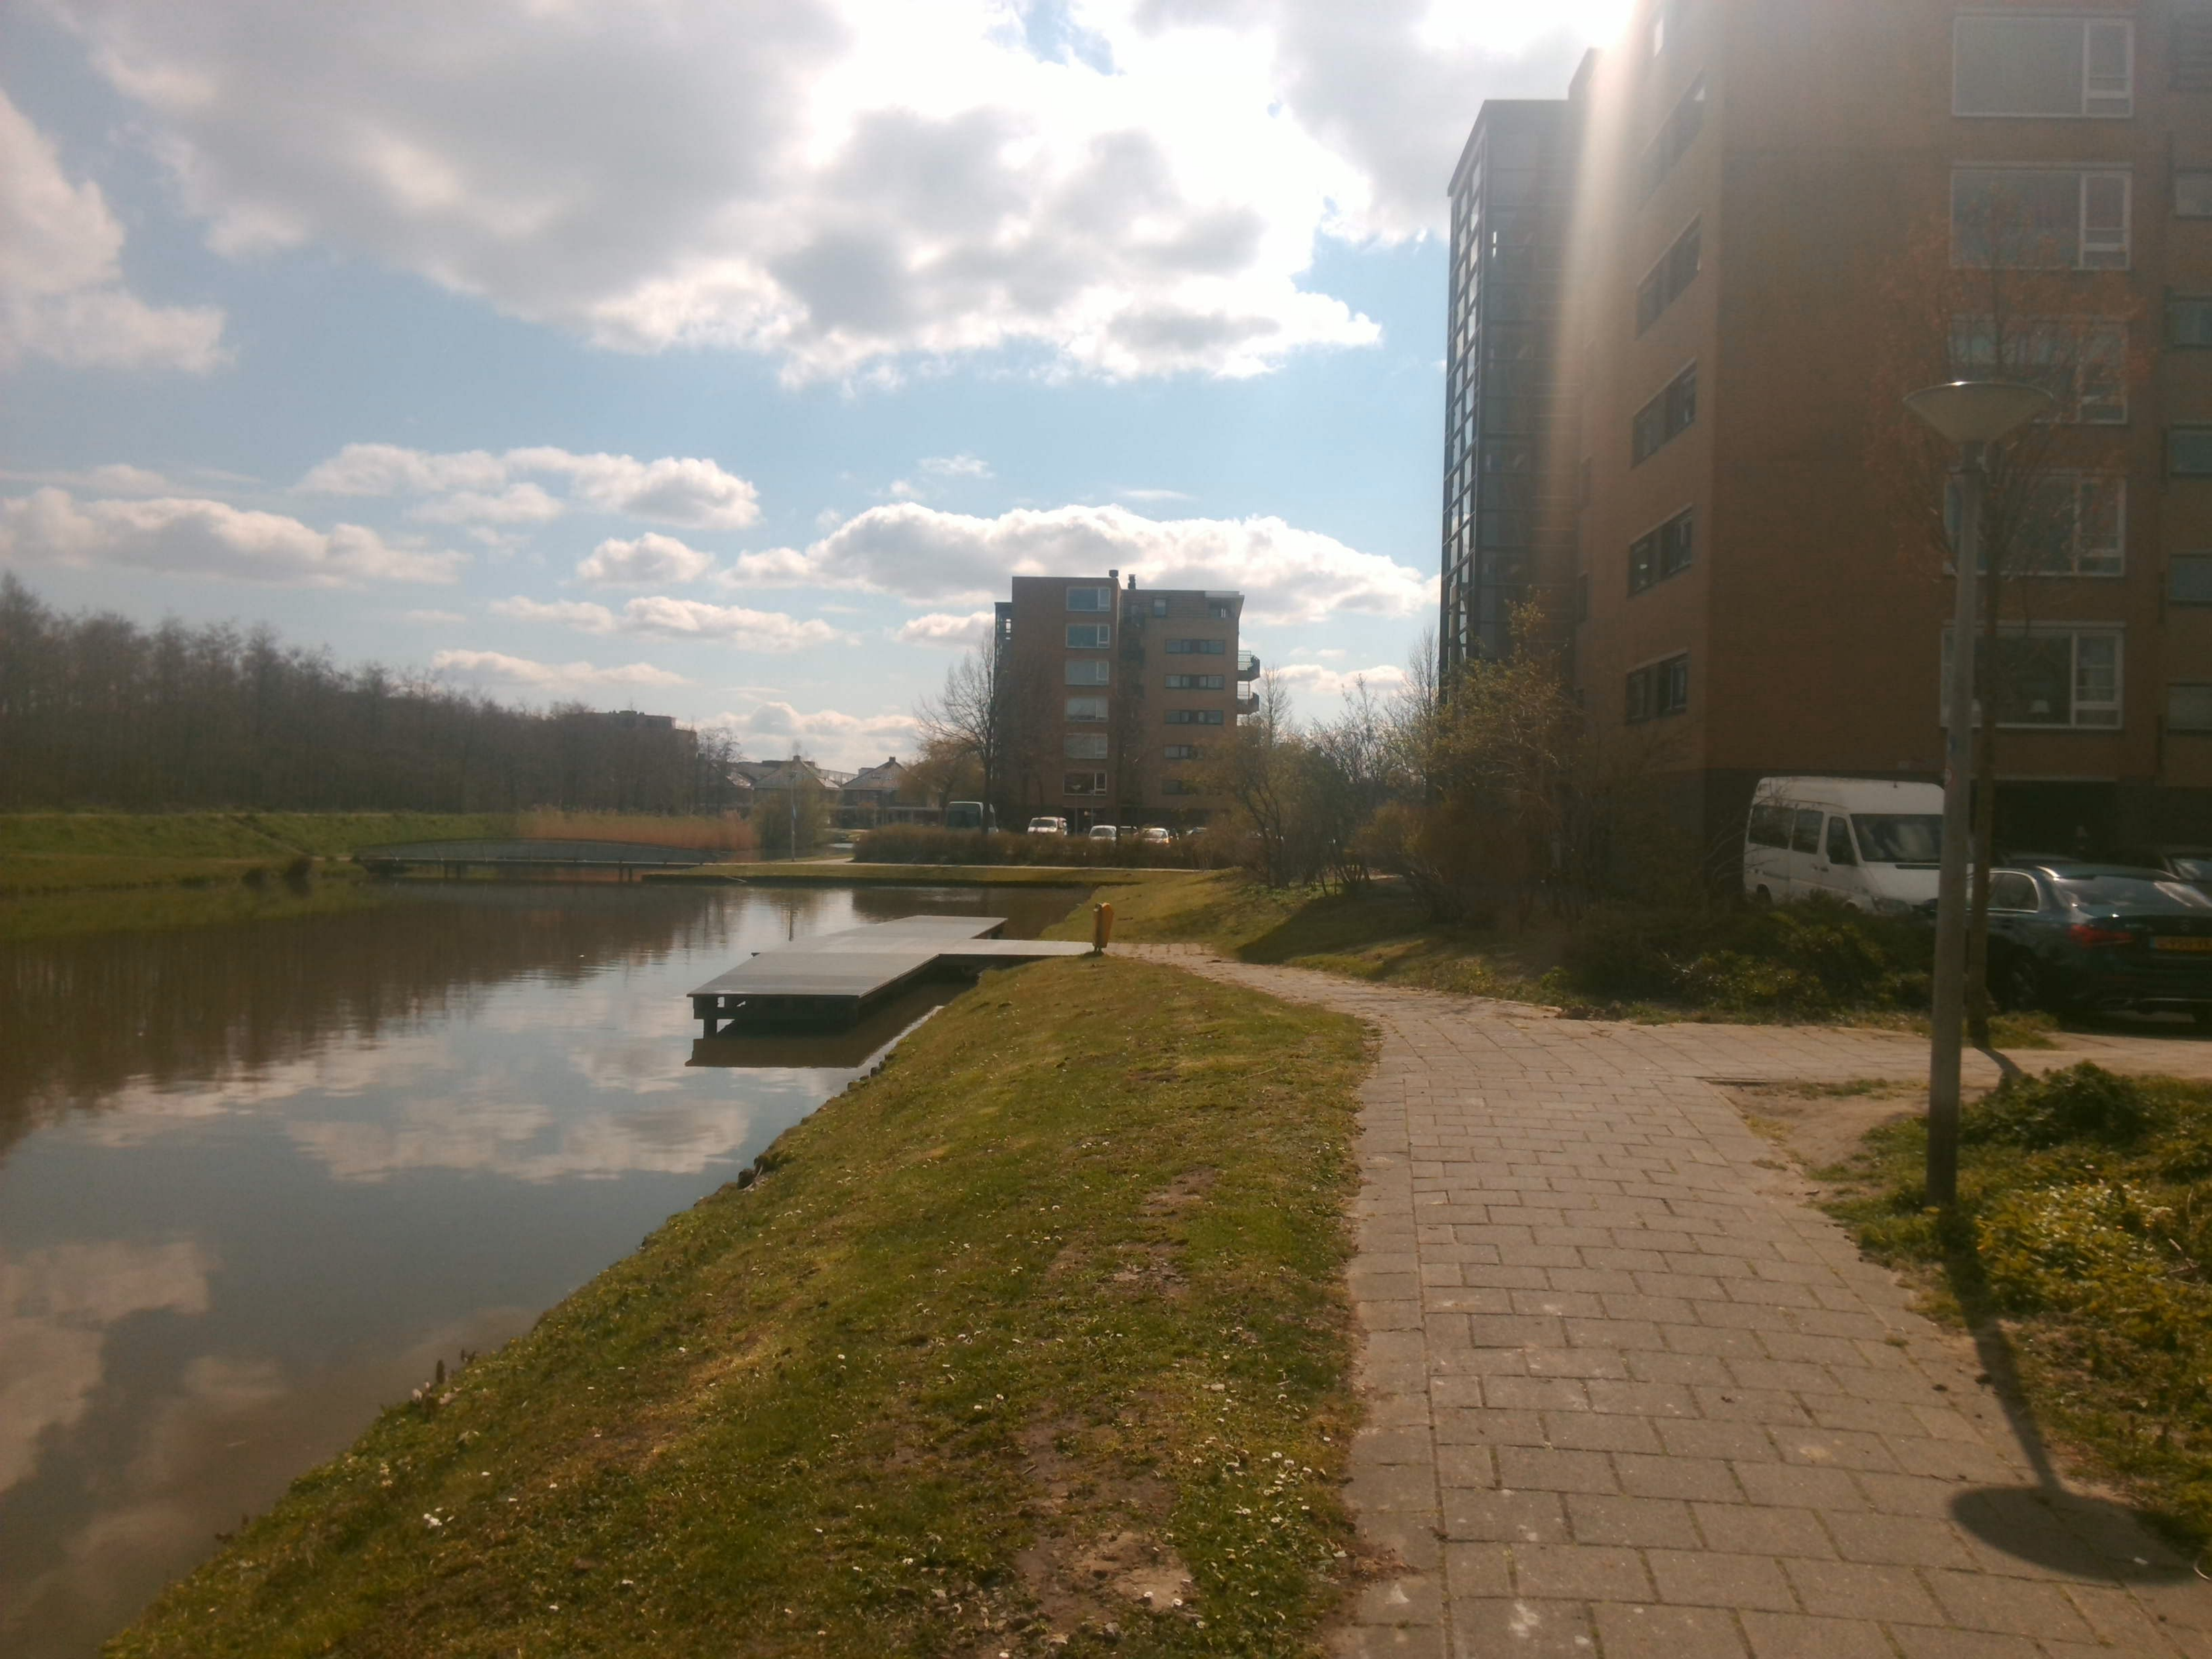
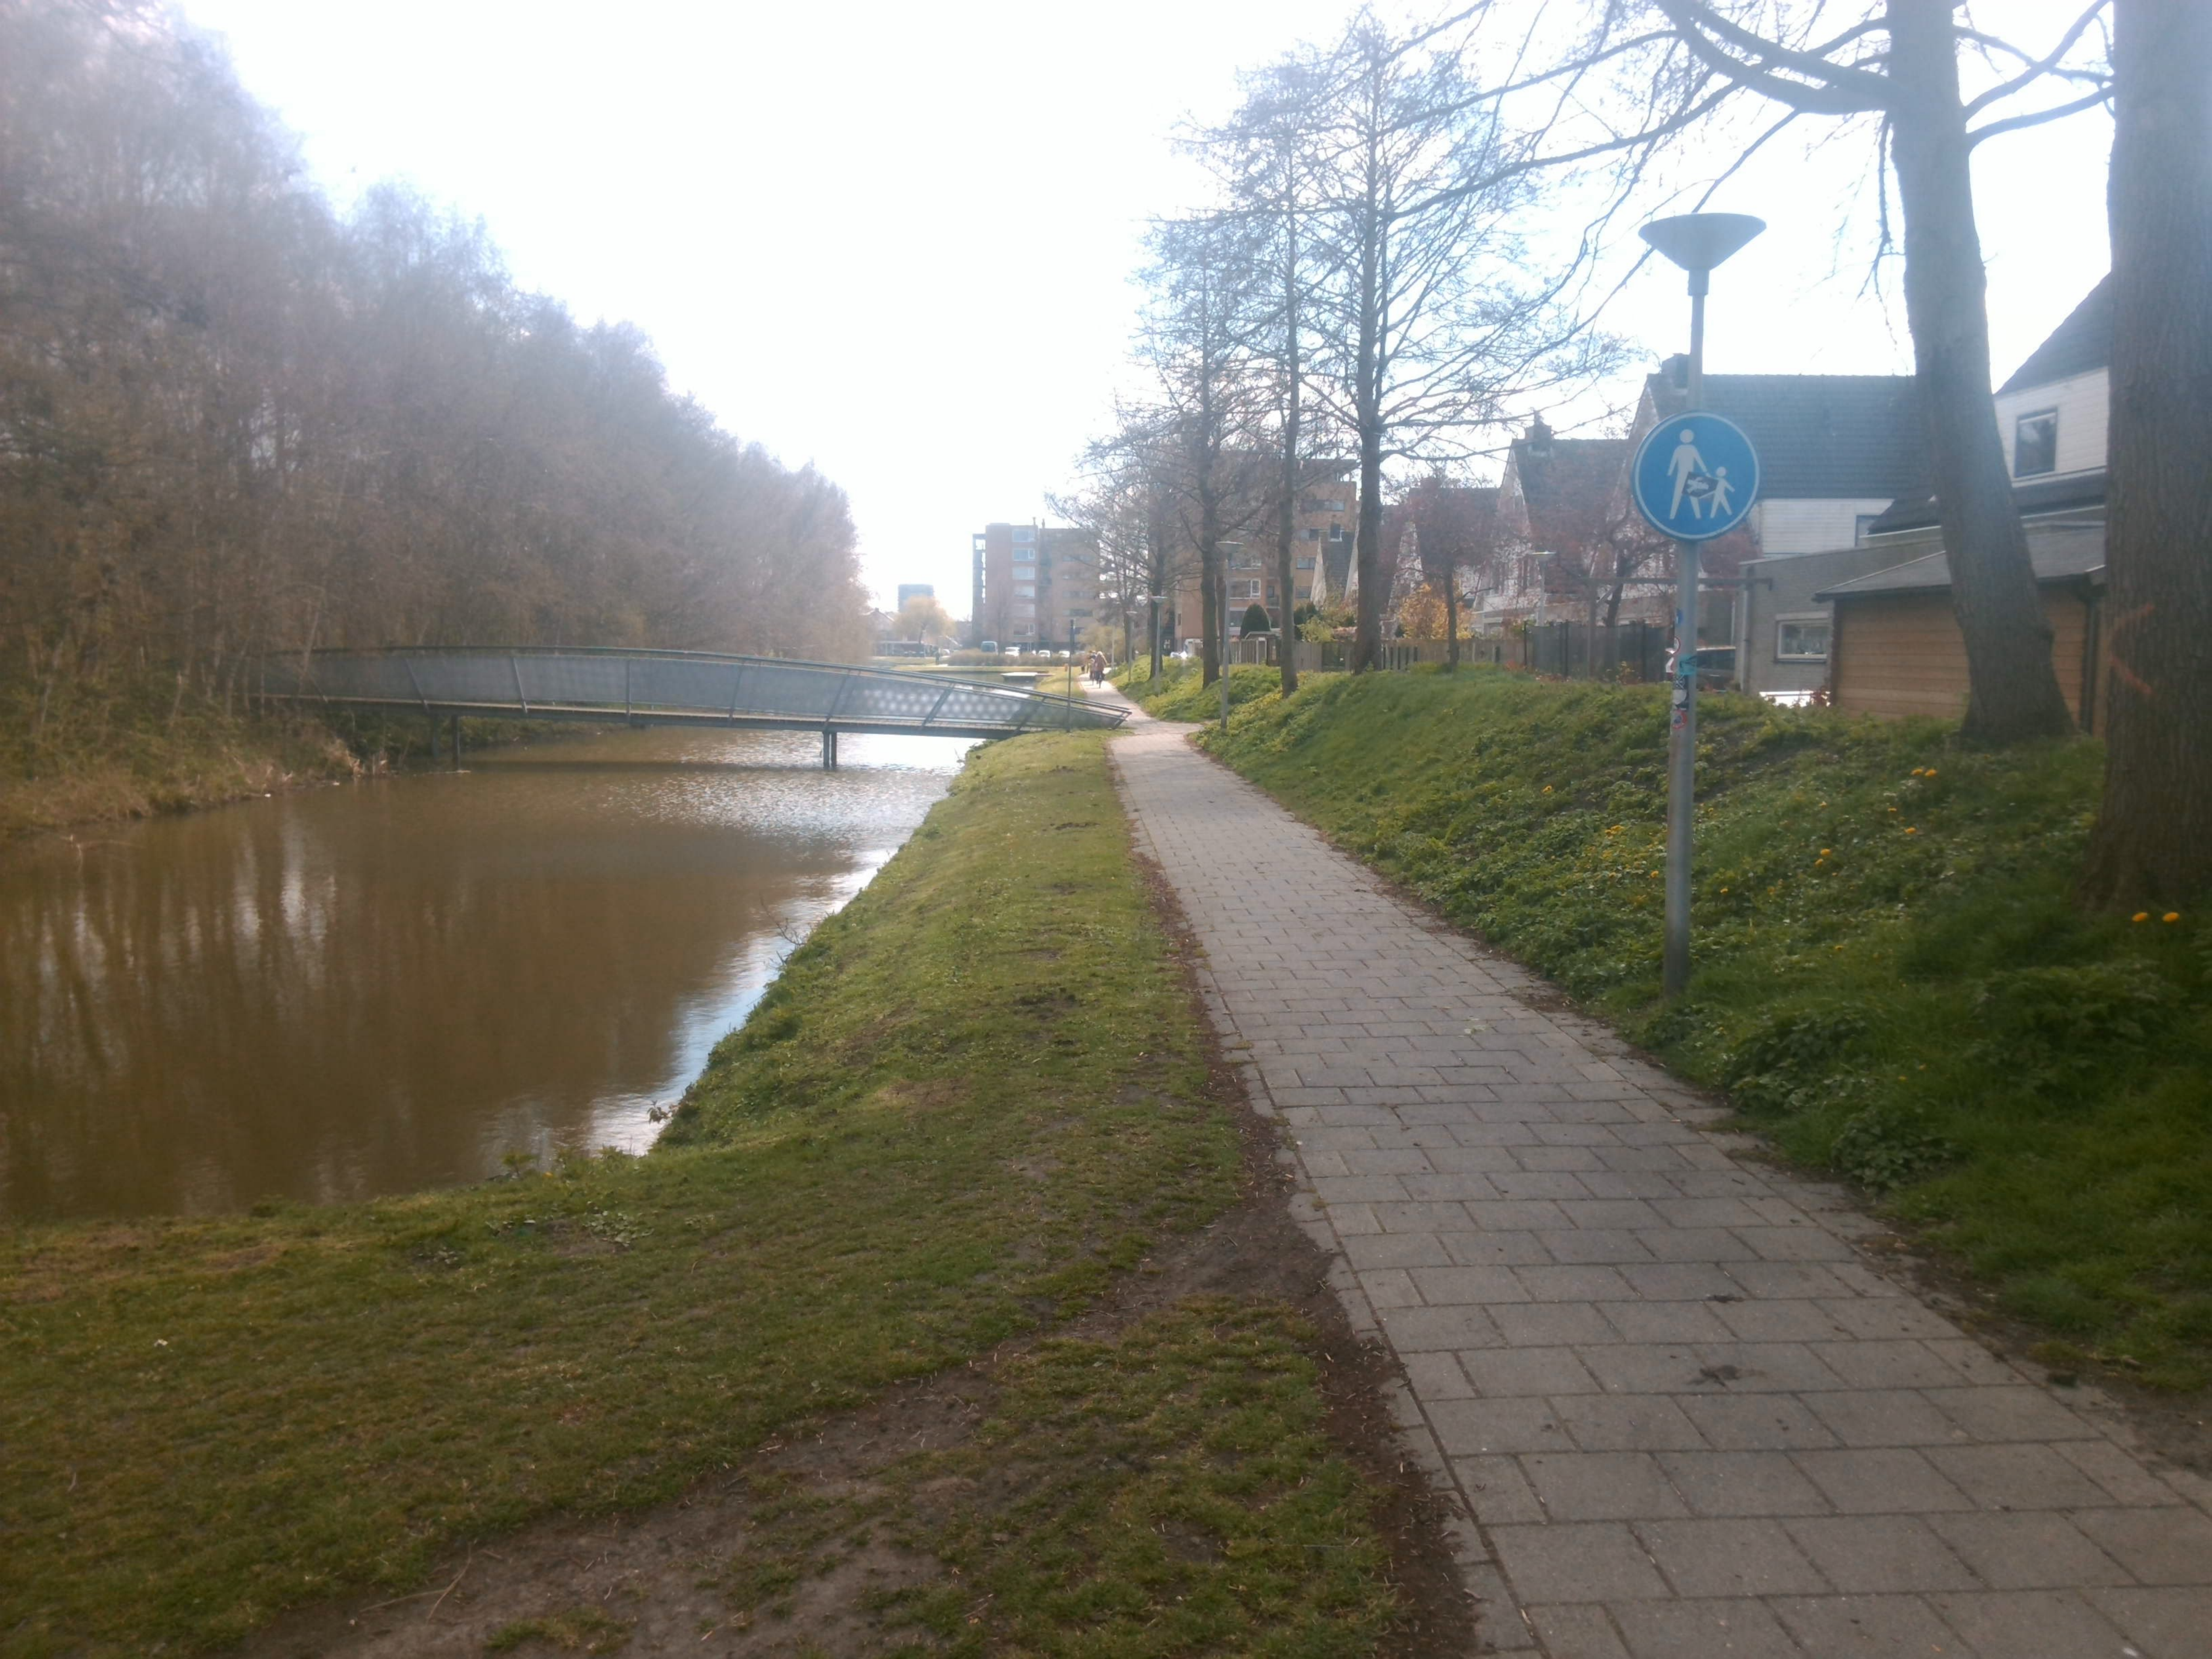
**Bijlage 8****Foto's**

Een kaart met aanduiding van de partij is opgenomen in bijlage 1. Het monsternemingsplan- en formulier is bijgevoegd in bijlage 2. Foto's van de partij zijn opgenomen in bijlage 8.
