## **Verkennd land- en waterbodemonderzoek Zwanebloem en Voordijkshoorn, te Den Hoorn**

Ten behoeven van project Dijkhoornseweg watercompensatie

**5 mei 2021**

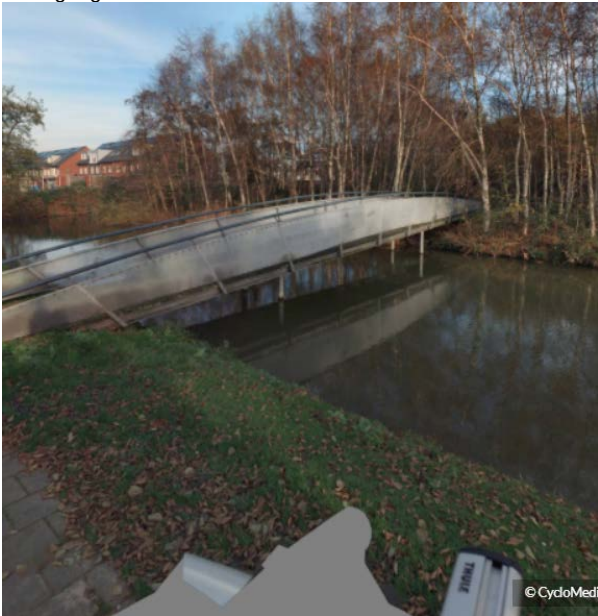
| Onderzoeksaspect | Samenvatting | Bron |
|---|---|---|
| Beschrijving omgeving inclusief aanwezigheid (voormalige) bebouwing, kunstwerken, oeverbeschermende materialen | <p>Er zijn enkele gebouwen aanwezig nabij de watergang. Nabij adres: Zwanebloem 112 en 38, loopt er een brug over de watergang.</p> | Globespotter |

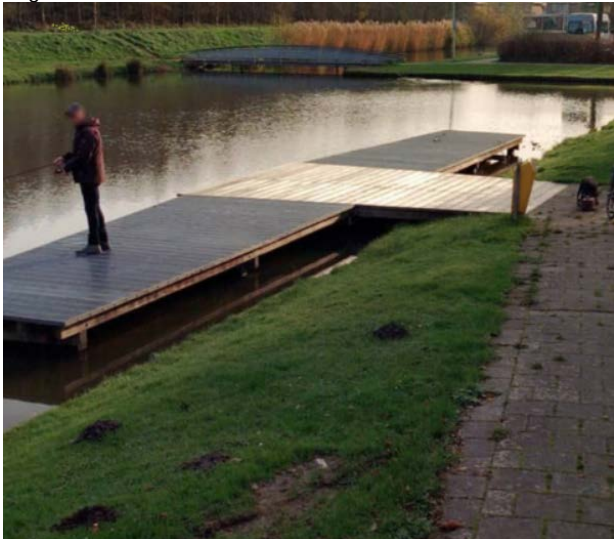
| Onderzoeksaspect | Samenvatting | Bron |
|---|---|---|
| | <p>Tegenover Zwanebloem 78 een vlonder:</p> | |

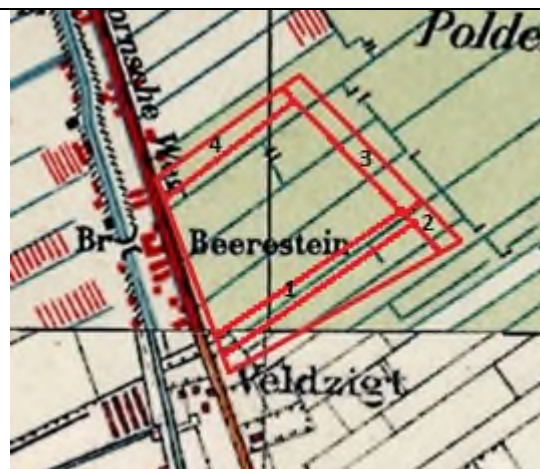
Agrarische bestemming met sloten (1937)

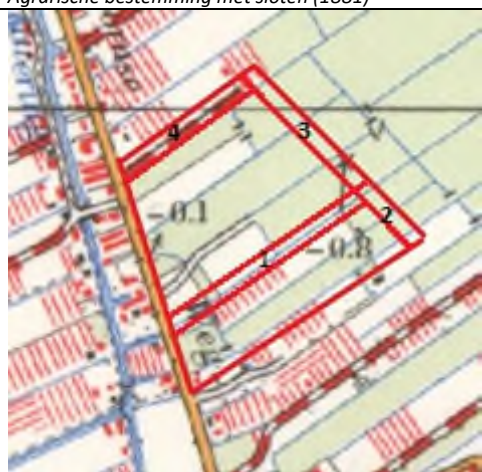
Agrarische bestemming met sloten en aangrenzende percelen met bebouwing en kassen(1964)

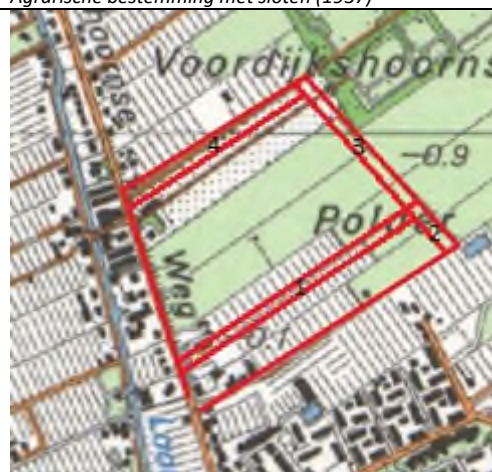
Agrarische bestemming met sloten en aangrenzende percelen met bebouwing en kassen(1990)

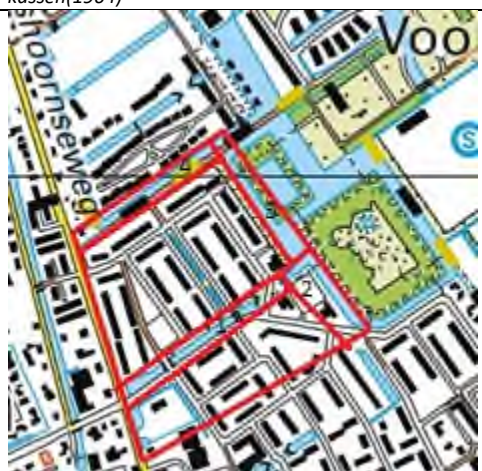
Huidige situatie (2018)
