Funderingsadvies betreffende:

**Nieuwbouw aan de J. Pellenbargweg  
te Valkenburg (ZH)**

| ons kenmerk | S 21.504-F3/AJJ |
| datum | 27 oktober 2021 |

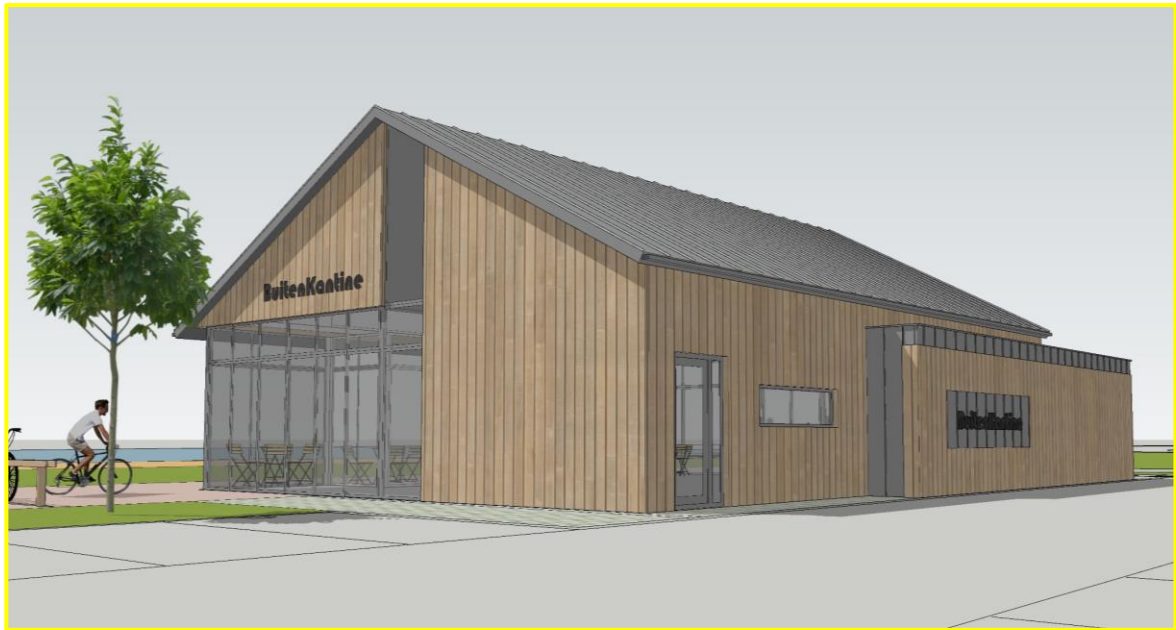
Het gebouw bestaat uit een hoofgebouw, met een puntdak en een kleine uitbouw waar de toiletten zich bevinden. Deze uitbouw heeft een plat dak. Het gebouw heeft aan de zijde van het parkeerterrein grotendeels een dichte gevel van hout. Aan de twee kopse kanten is het gedeelte grenzend aan de zijde van het parkeerterrein eveneens van hout. Halverwege gaat dit over in glazen wanden. De voorzijde (waterkant) is geheel van glas en is tevens voorzien van een veranda, net als bij onze reguliere brasserie.

Impressie vanaf parkeerplaats.

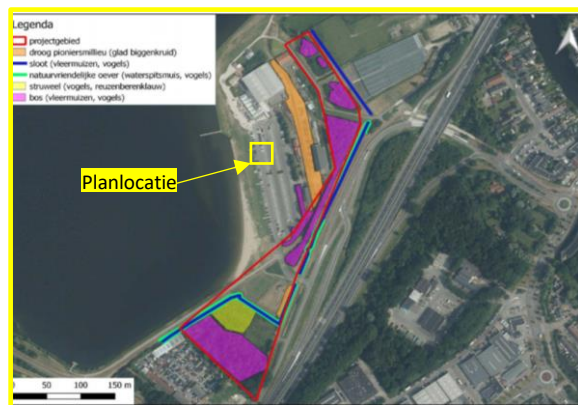
*Biotopen en planlocatie. Bron: van Duijvenbode Natuur.*

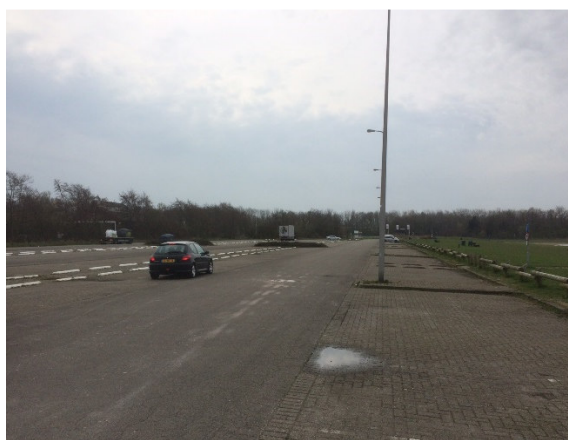
*foto 4: opname parkeerterrein*

Ter plaatse van het parkeerterrein zijn geen bijzonderheden waargenomen die kunnen duiden op een verontreiniging van de bodem. Aan de asfaltverharding zijn eveneens geen bijzonderheden waargenomen. Onderstaande foto's geven een beeld van het parkeerterrein.

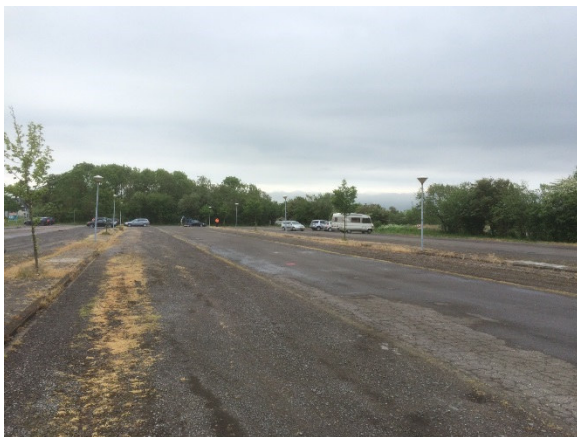
*foto 5: opname parkeerterrein*

De oppervlakte van deze locatie bedraagt ongeveer 7.500 m<sup>2</sup>. Het maaiveld is verhard met asfalt en een halfverhardingslaag (parkeervakken). Op twee plaatsen zijn rails (smalspoor) zichtbaar. De parkeervakken worden gescheiden door betegelde stroken waar zich de verlichting bevindt. Naar verluidt is de parkeerplaats in het verleden gebruikt voor de stalling van vrachtwagens ten behoeve van de zandwinning. Destijds was er nog geen asfalt aanwezig. Op dit moment wordt de parkeerplaats gebruikt door recreanten en bezoekers van de nabij gelegen winkels. Onderstaande foto's geven een beeld van het parkeerterrein.

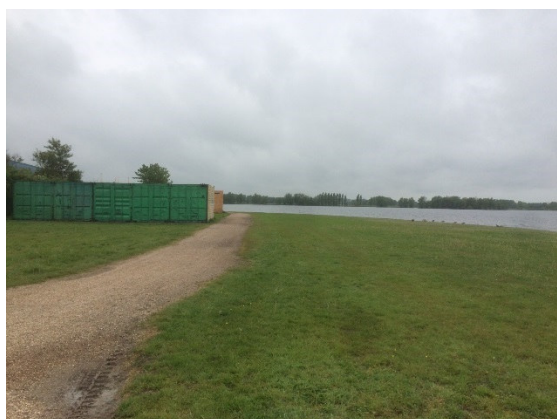
*foto 9: opname schelpenpaden*

De totale lengte van de schelpenpaden bedraagt naar schatting 1.000 meter. Onderstaande foto's geven een beeld van de paden.

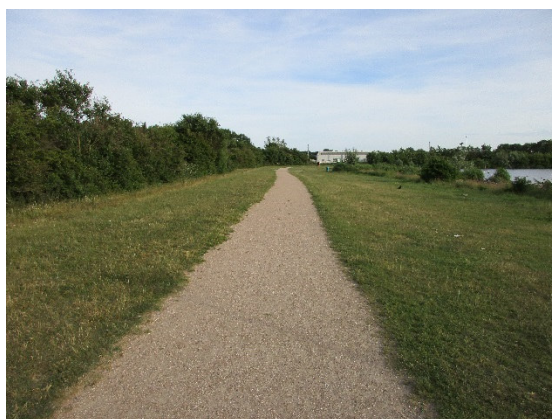
*foto 10: opname schelpenpaden*

Niet bekend is of onder de schelpen een funderingslaag in de vorm van bijvoorbeeld puin is aangebracht. Een dergelijke laag is in principe asbestverdacht. De opbouw is op enkele plaatsen vastgesteld door het graven van korte sleuven in het pad. Aangetroffen puin is visueel beoordeeld en geanalyseerd op asbest.

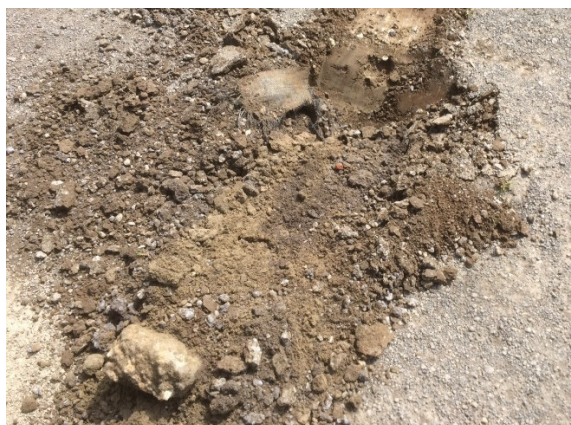
foto 11: detail vrijgegraven materiaal

In het vrijgegraven materiaal zijn geen asbestverdachte materialen, (>2cm) waargenomen.

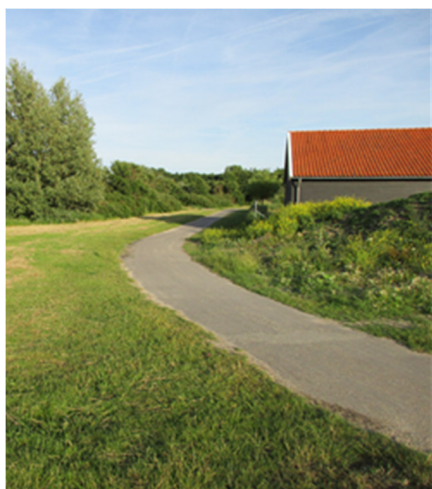
*foto 13: opname asfaltpad*

Het asfaltpad heeft een lengte van ongeveer 200 meter en loopt vanaf de Voorschoterweg in de richting van het museumterrein en maakt ter hoogte van het museumterrein een knik in de richting van het water. Ter plaatse van het pad zijn geen bijzonderheden waargenomen die kunnen duiden op een verontreiniging van de bodem. Aan de asfaltverharding zijn geen bijzonderheden waargenomen. Onderstaande foto geeft een beeld van het asfaltpad.

Het lijkt erop dat de asfaltverharding in één fase is aangebracht. Van het asfalt is de constructie opbouw en teerhoudendheid bepaald. Eventueel vrijkomend funderingspuin is visueel beoordeeld op de aanwezigheid van asbestverdacht materiaal. Van het puin is één mengmonster samengesteld en geanalyseerd op asbest.
