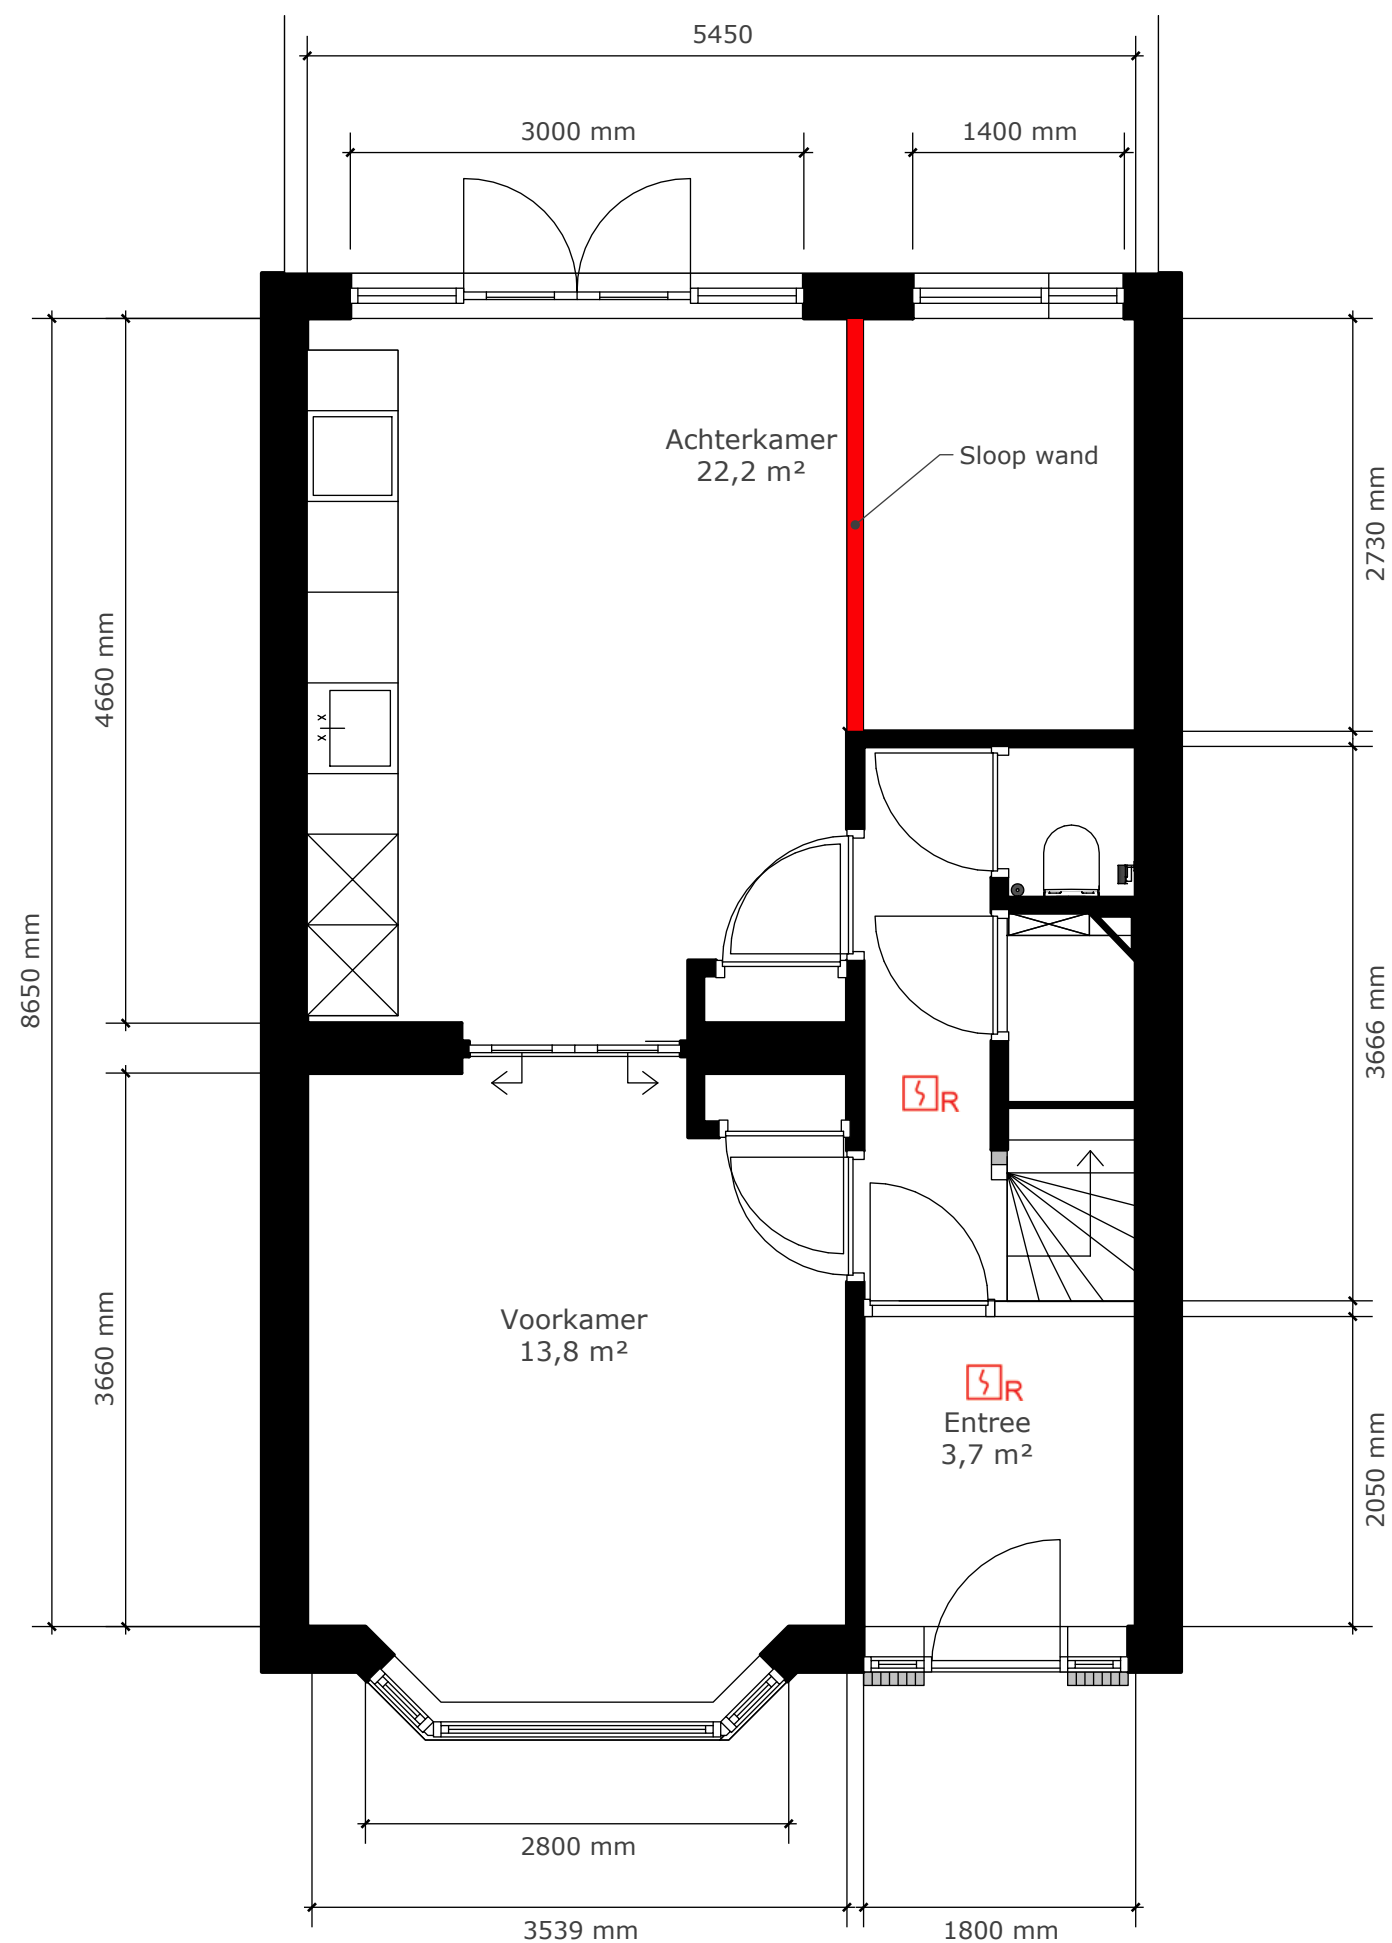
Wijzigingen:  
 - Wand achterkamer-keuken  
 verwijderen  
 - Kozijn erker vervangen

rookmelder (NEN 2555)

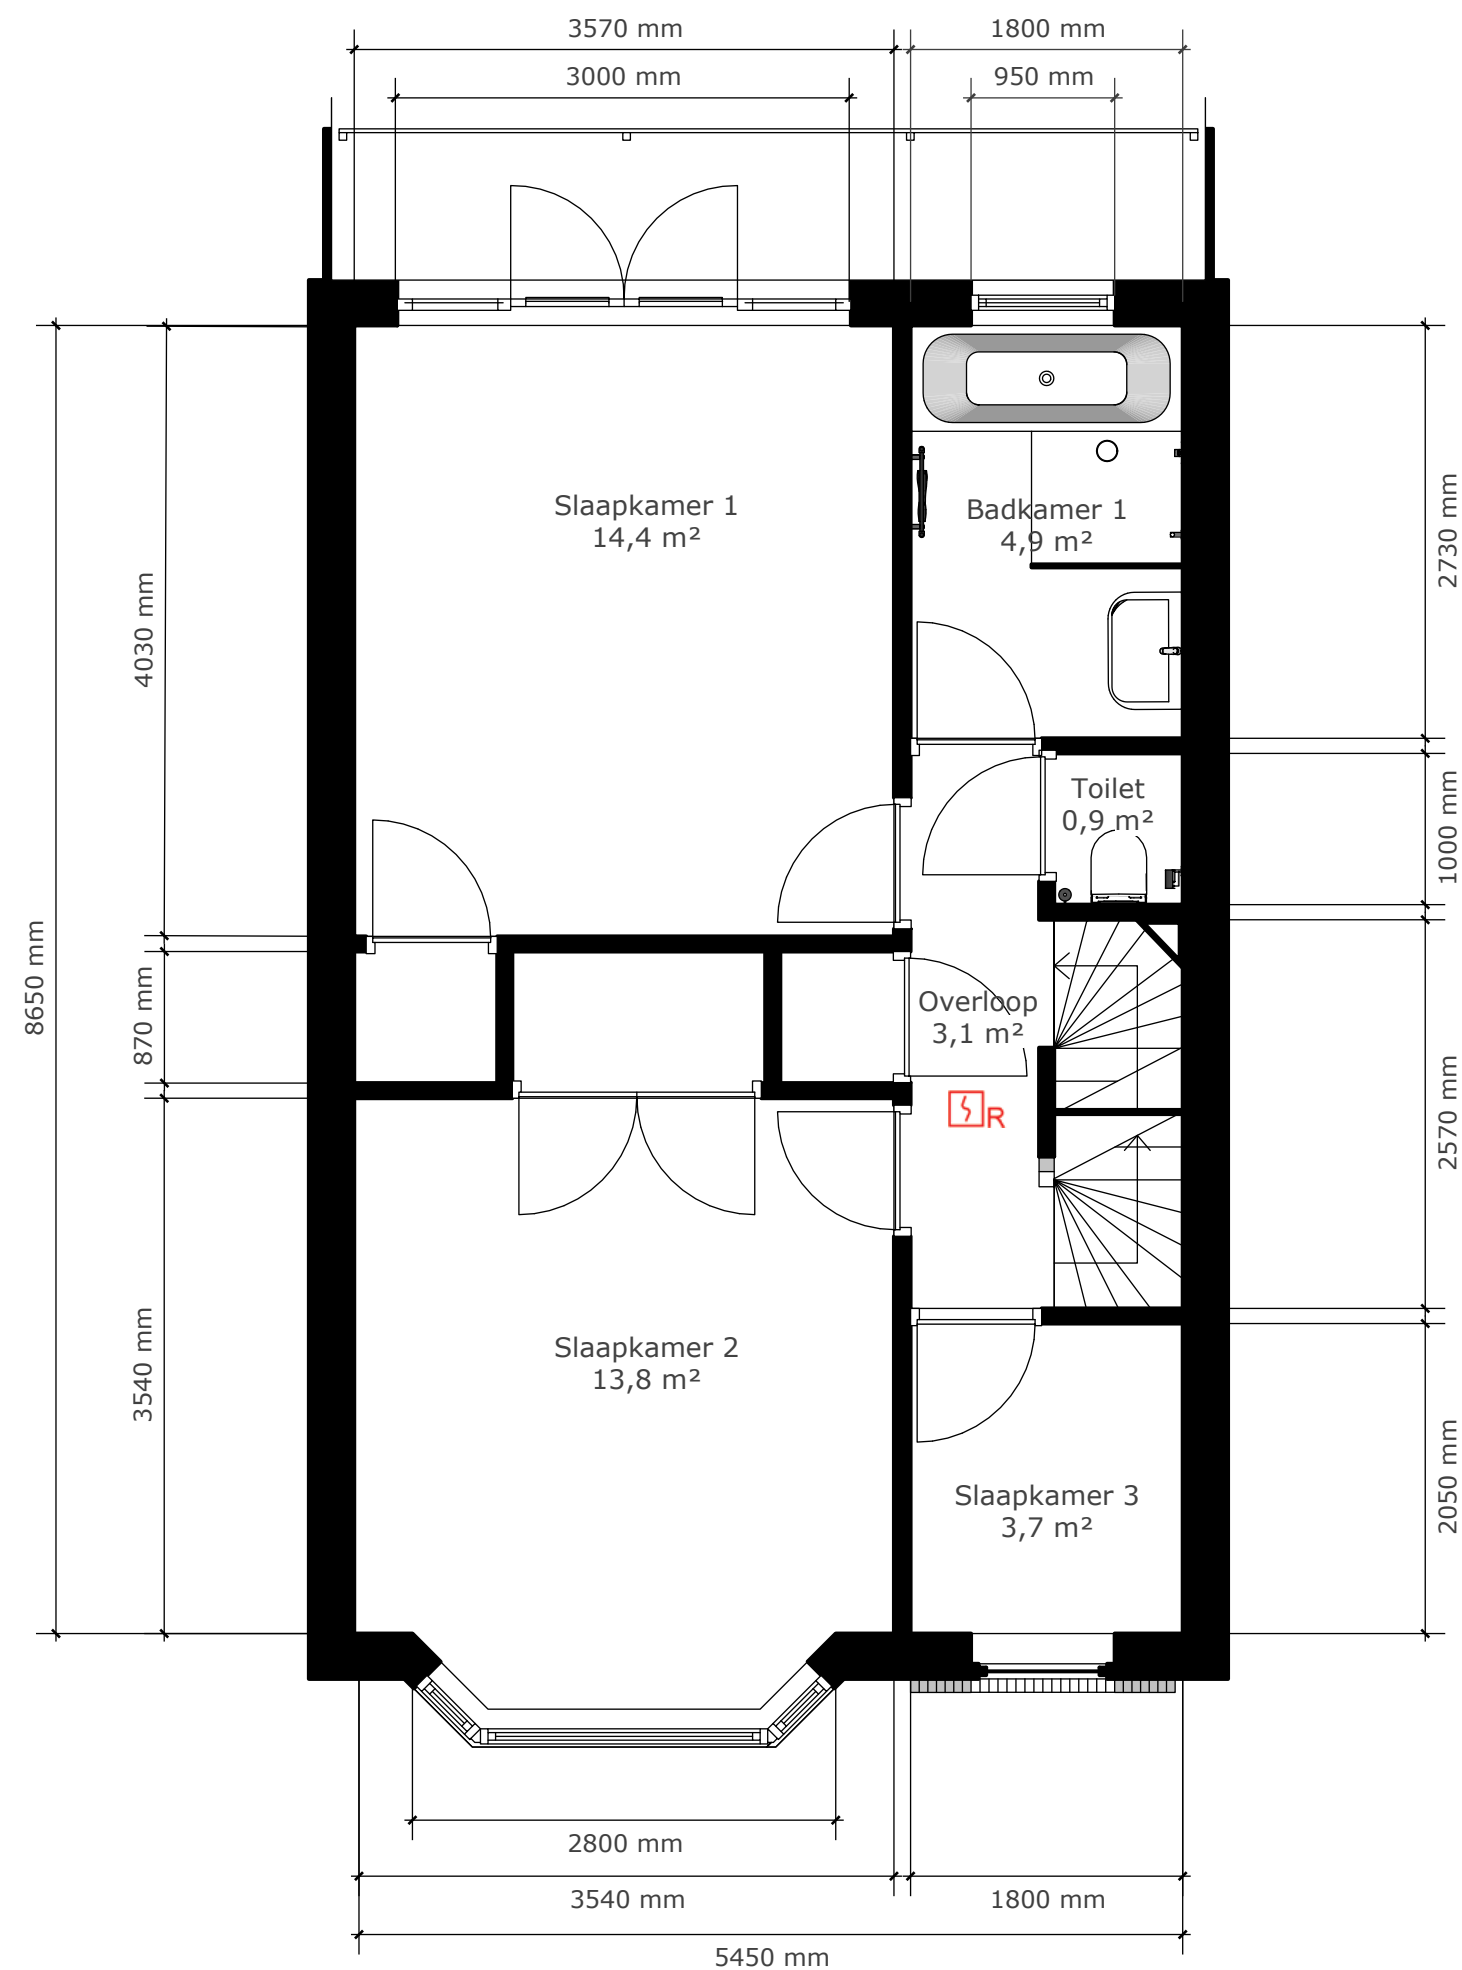
Wijzigingen:  
- Kozijn slaapkamer 2 vervangen  
- Kozijn slaapkamer 3 vervangen

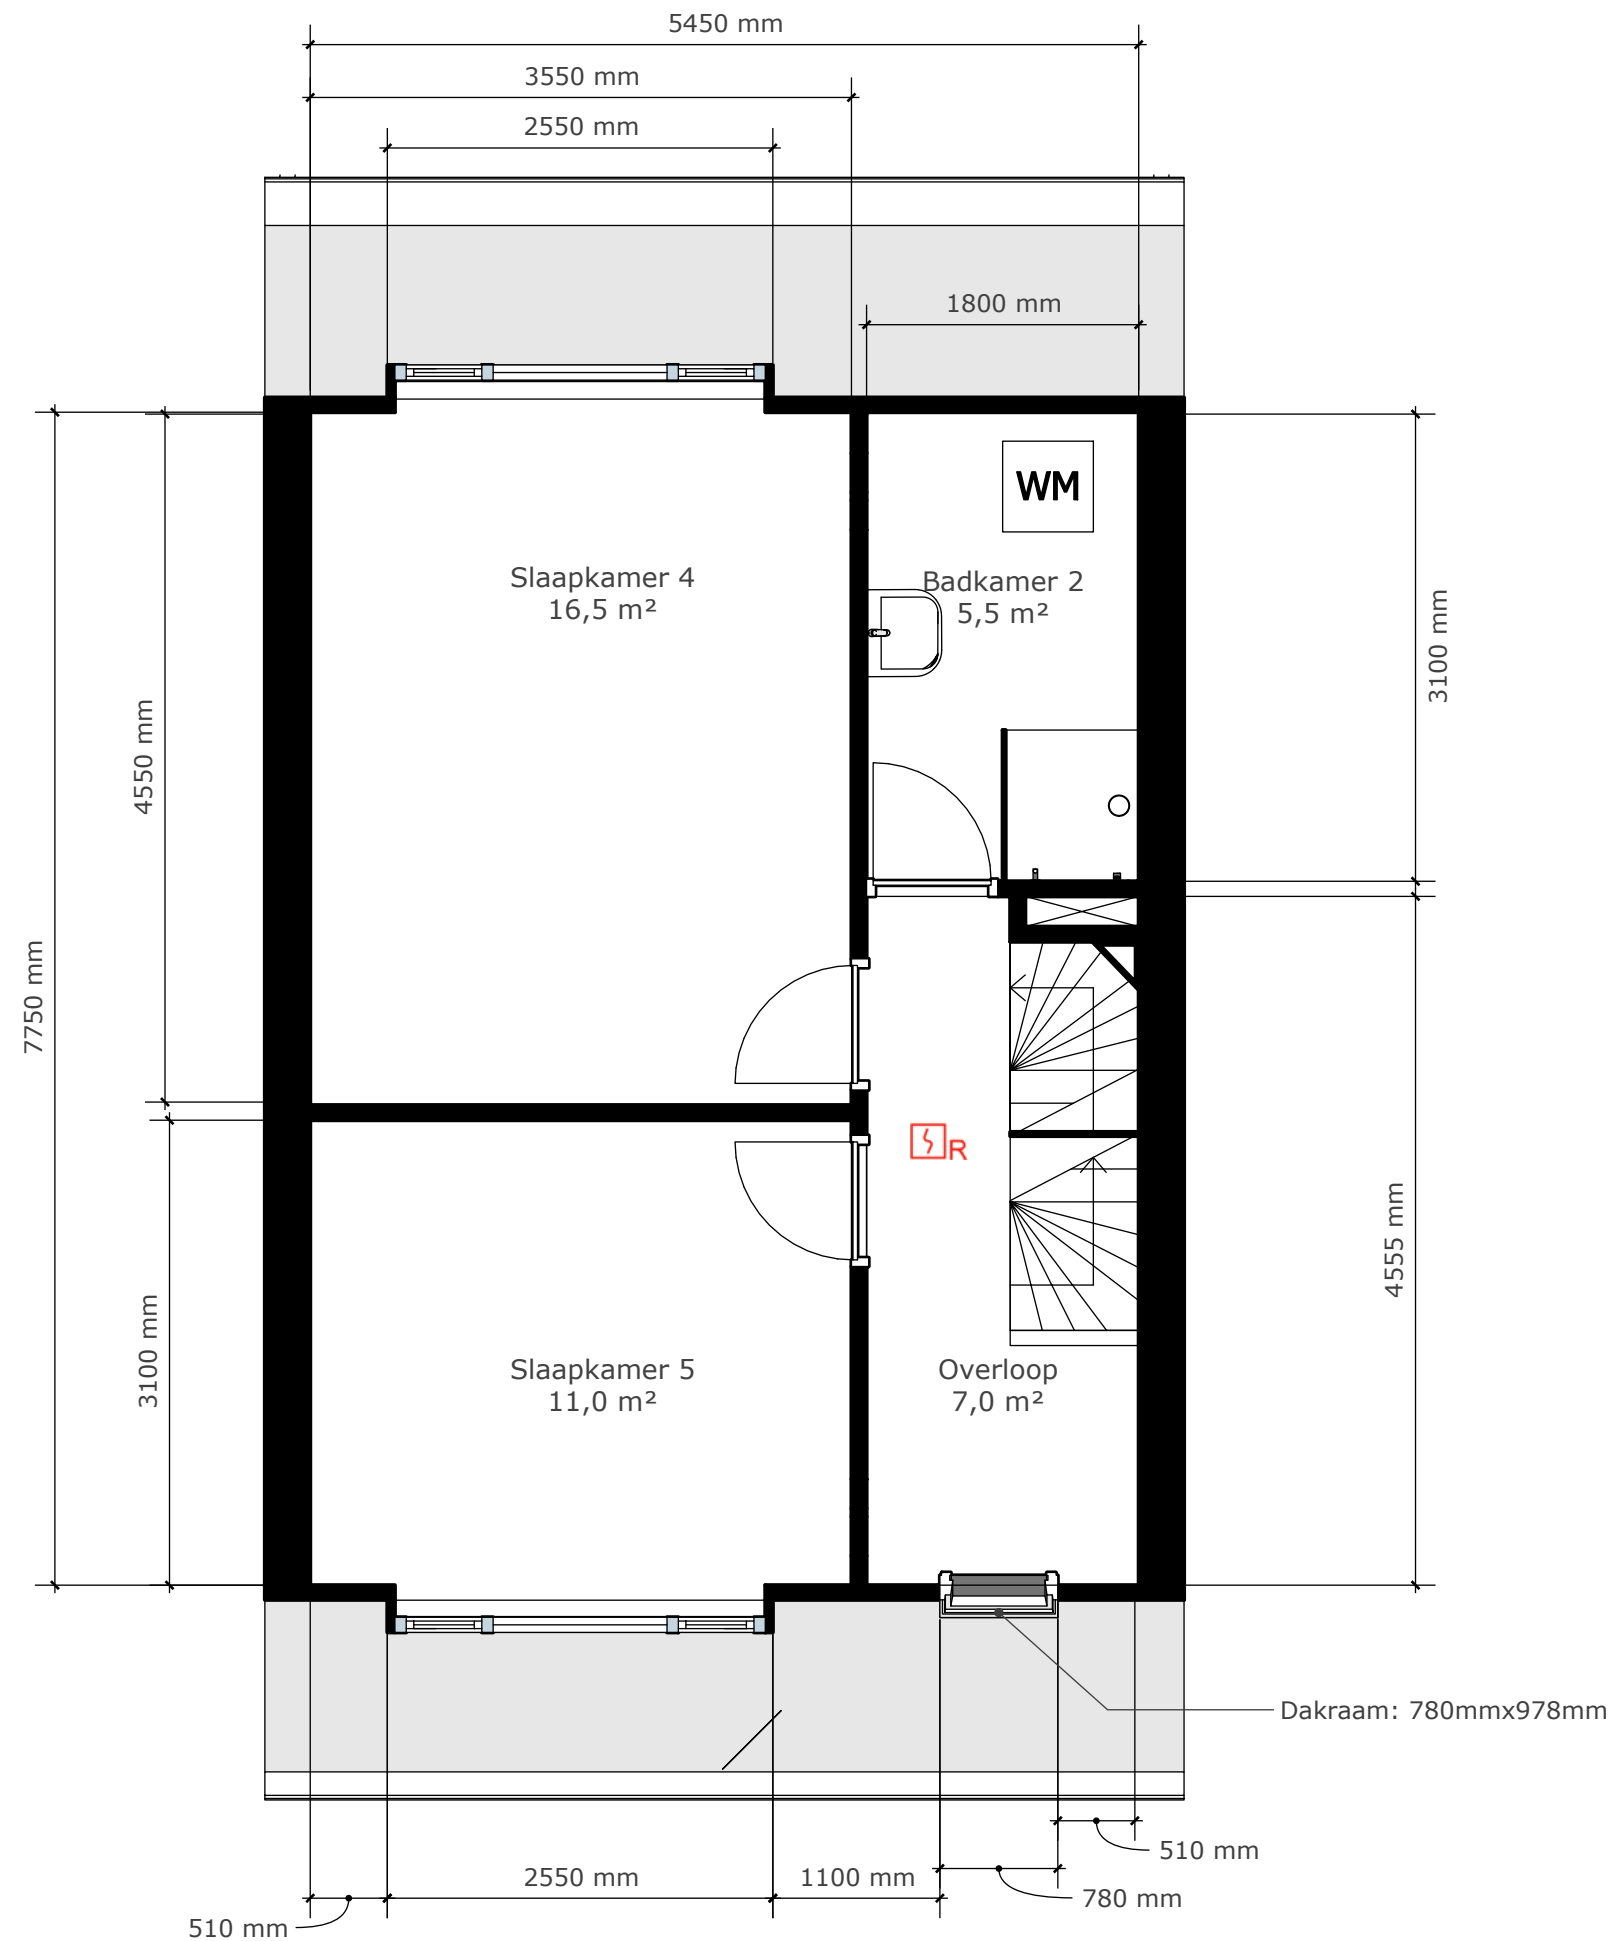
Wijzigingen:  
- Overloop: Dakraam toevoegen:  
(Velux 780x978)

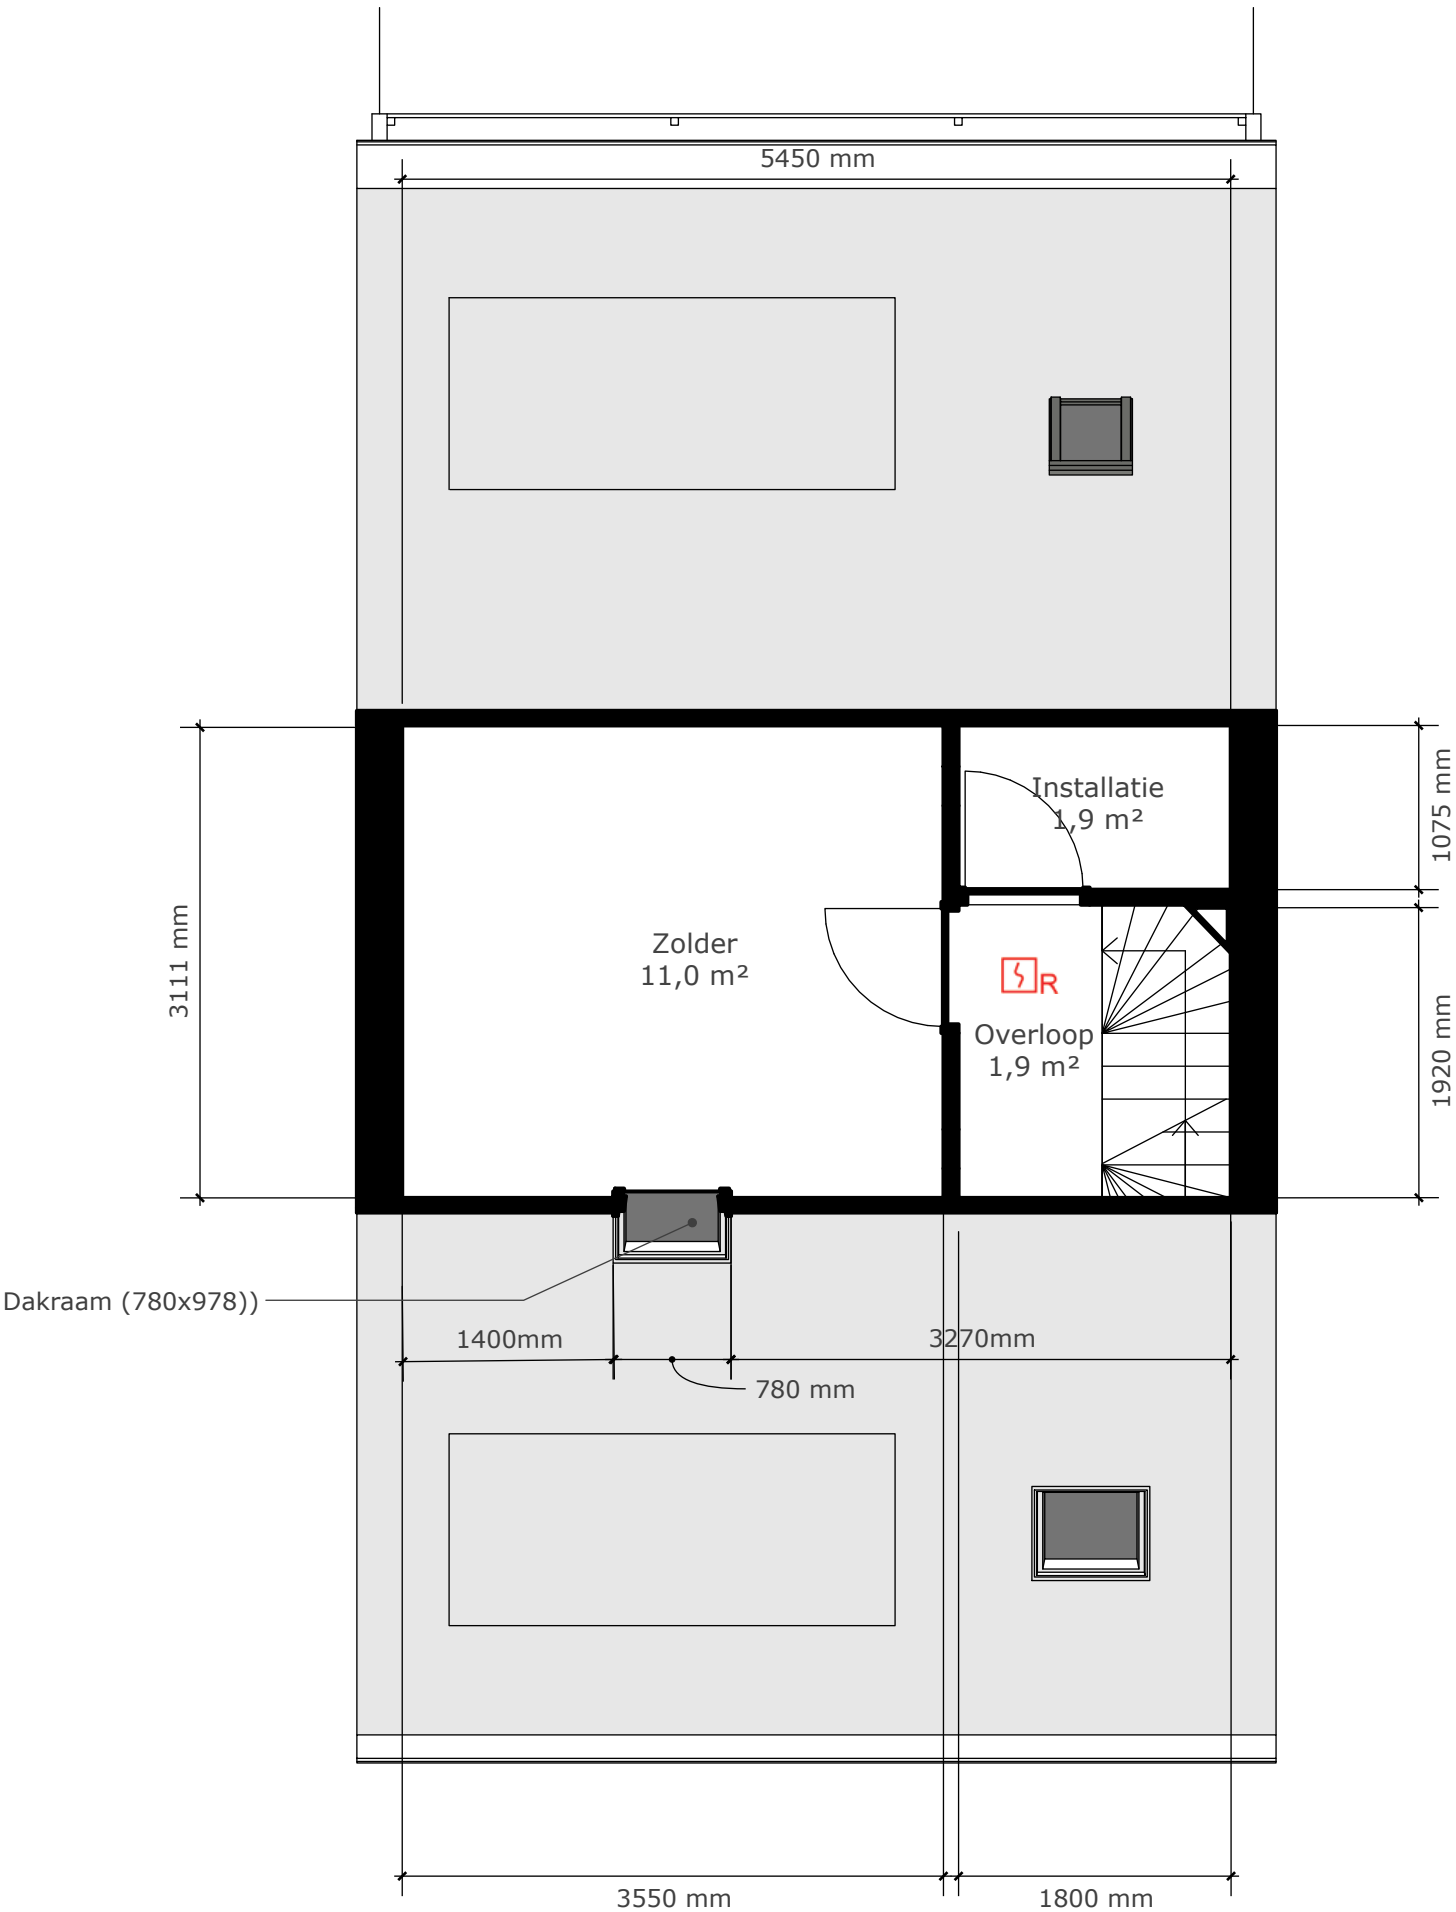
Wijzigingen:  
- Dakraam toevoegen: (Velux  
780x978)

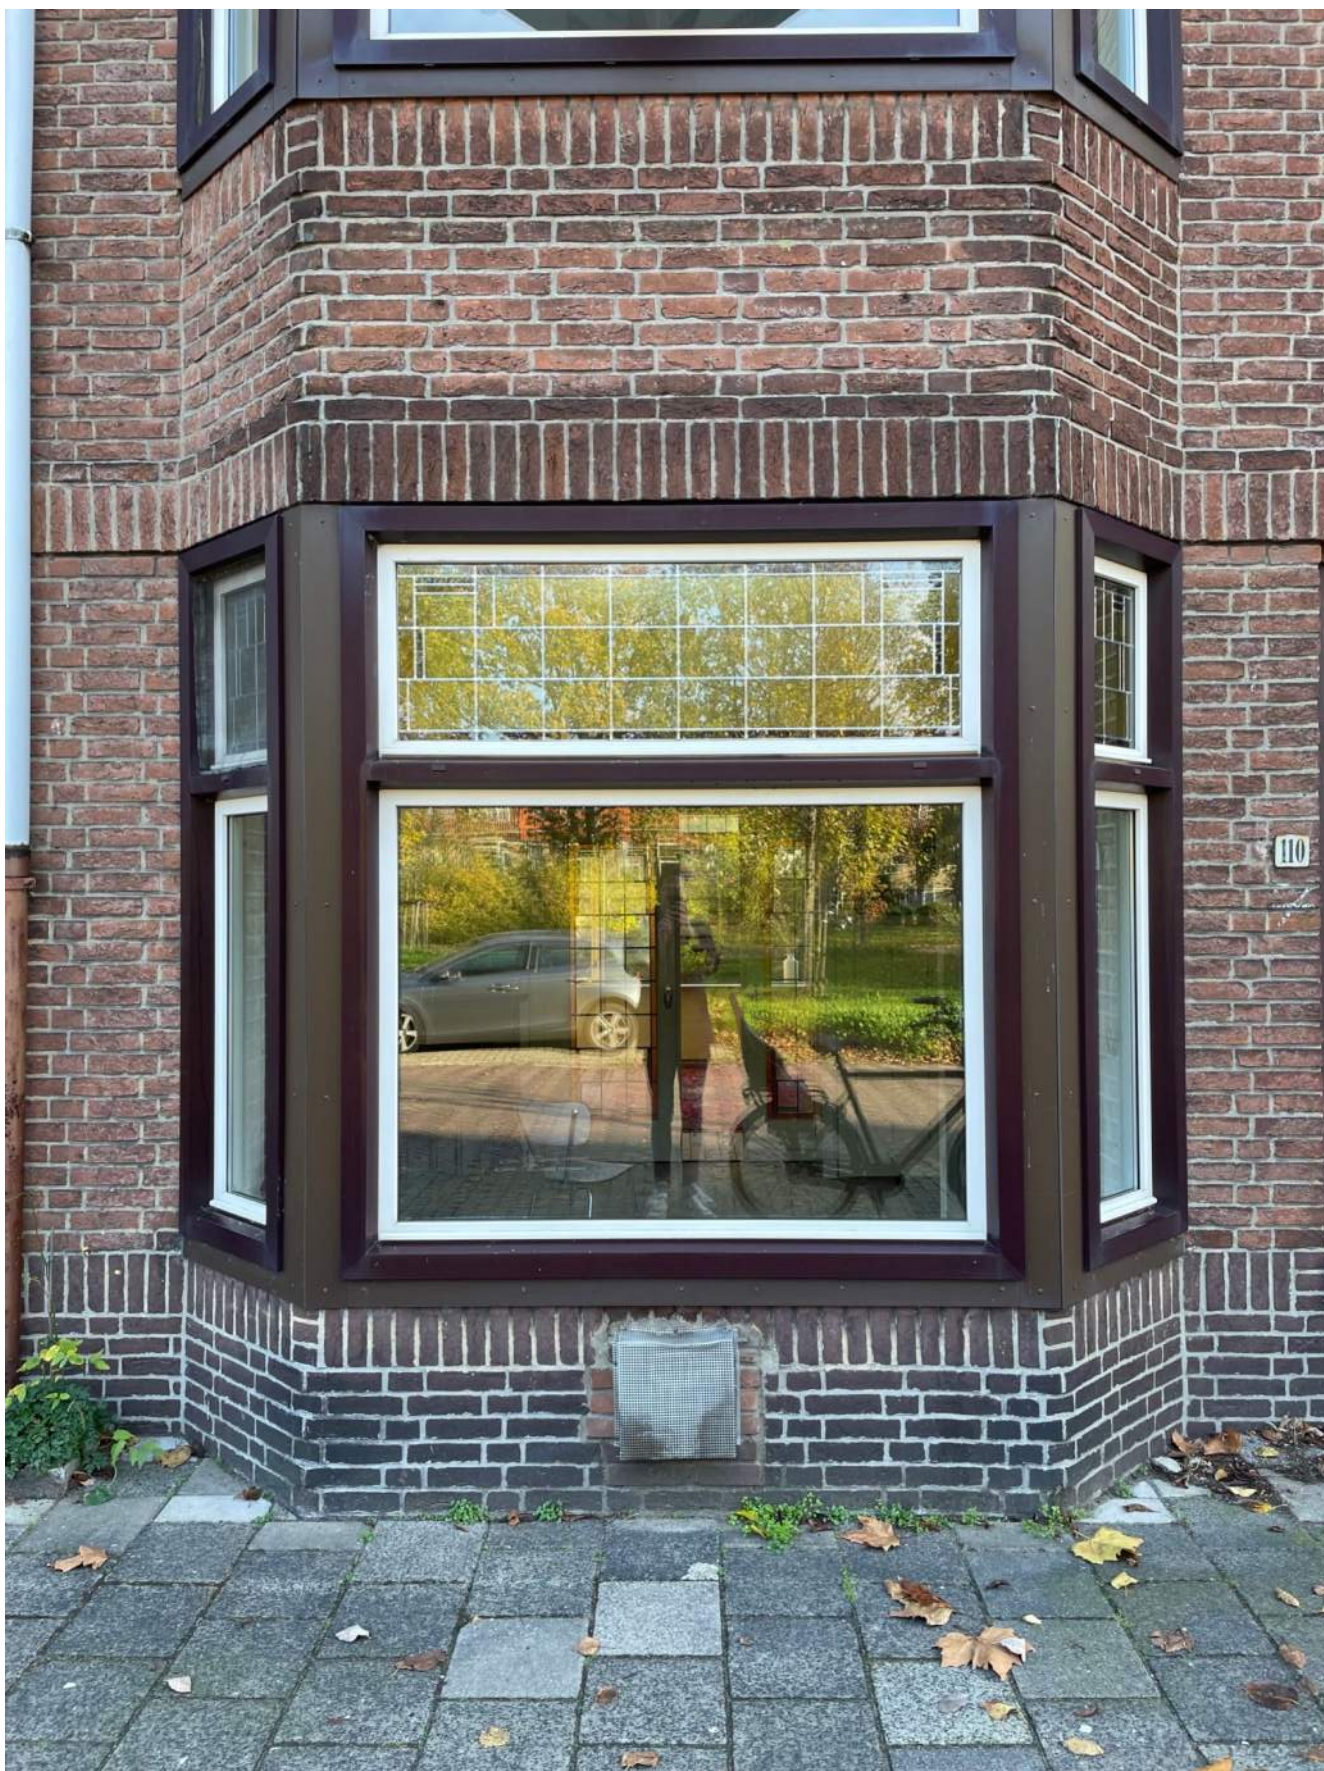
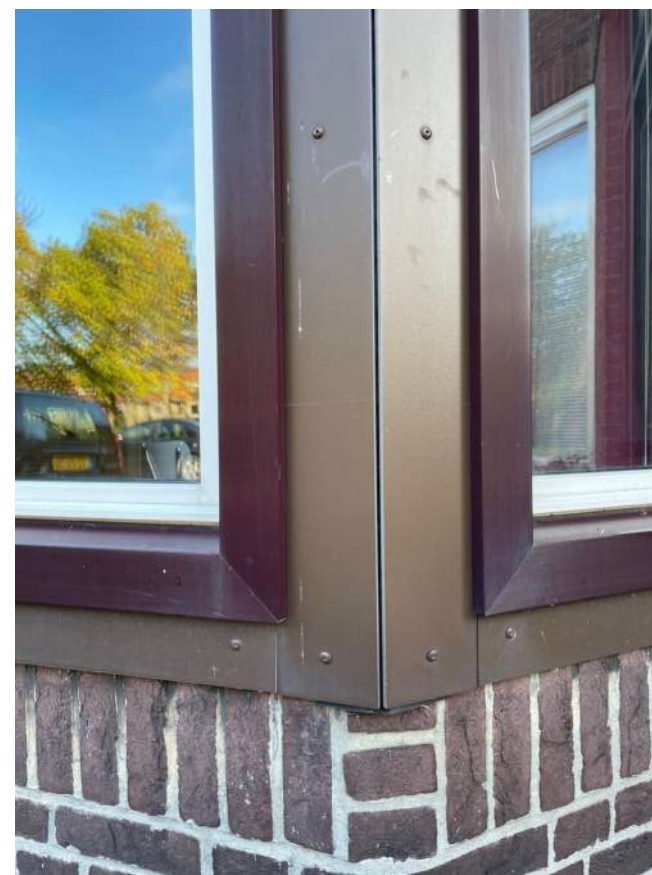
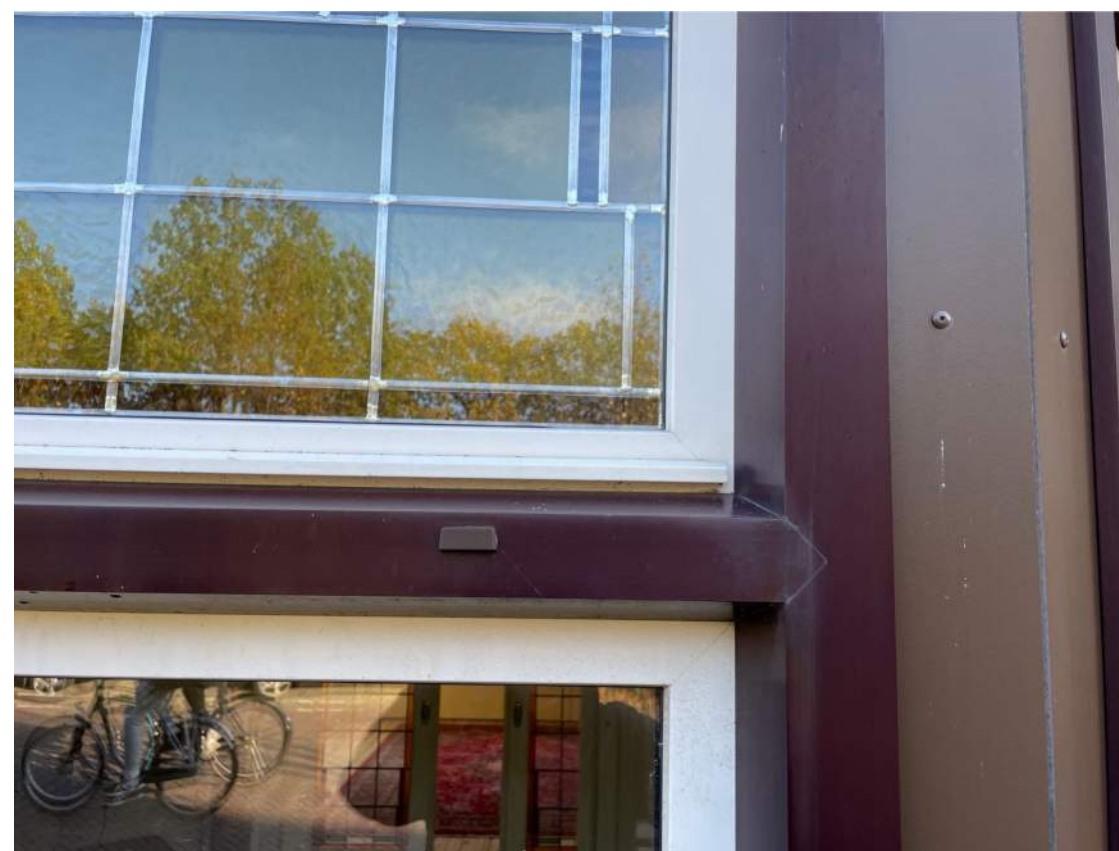
Bestaande kozijn detaillering met kunststof kozijnen en volkernplaat aftimmering. Deze detaillering is sterk afwijkend van de oorspronkelijke houten kozijnen en een uitzondering in het bestaande straatbeeld.

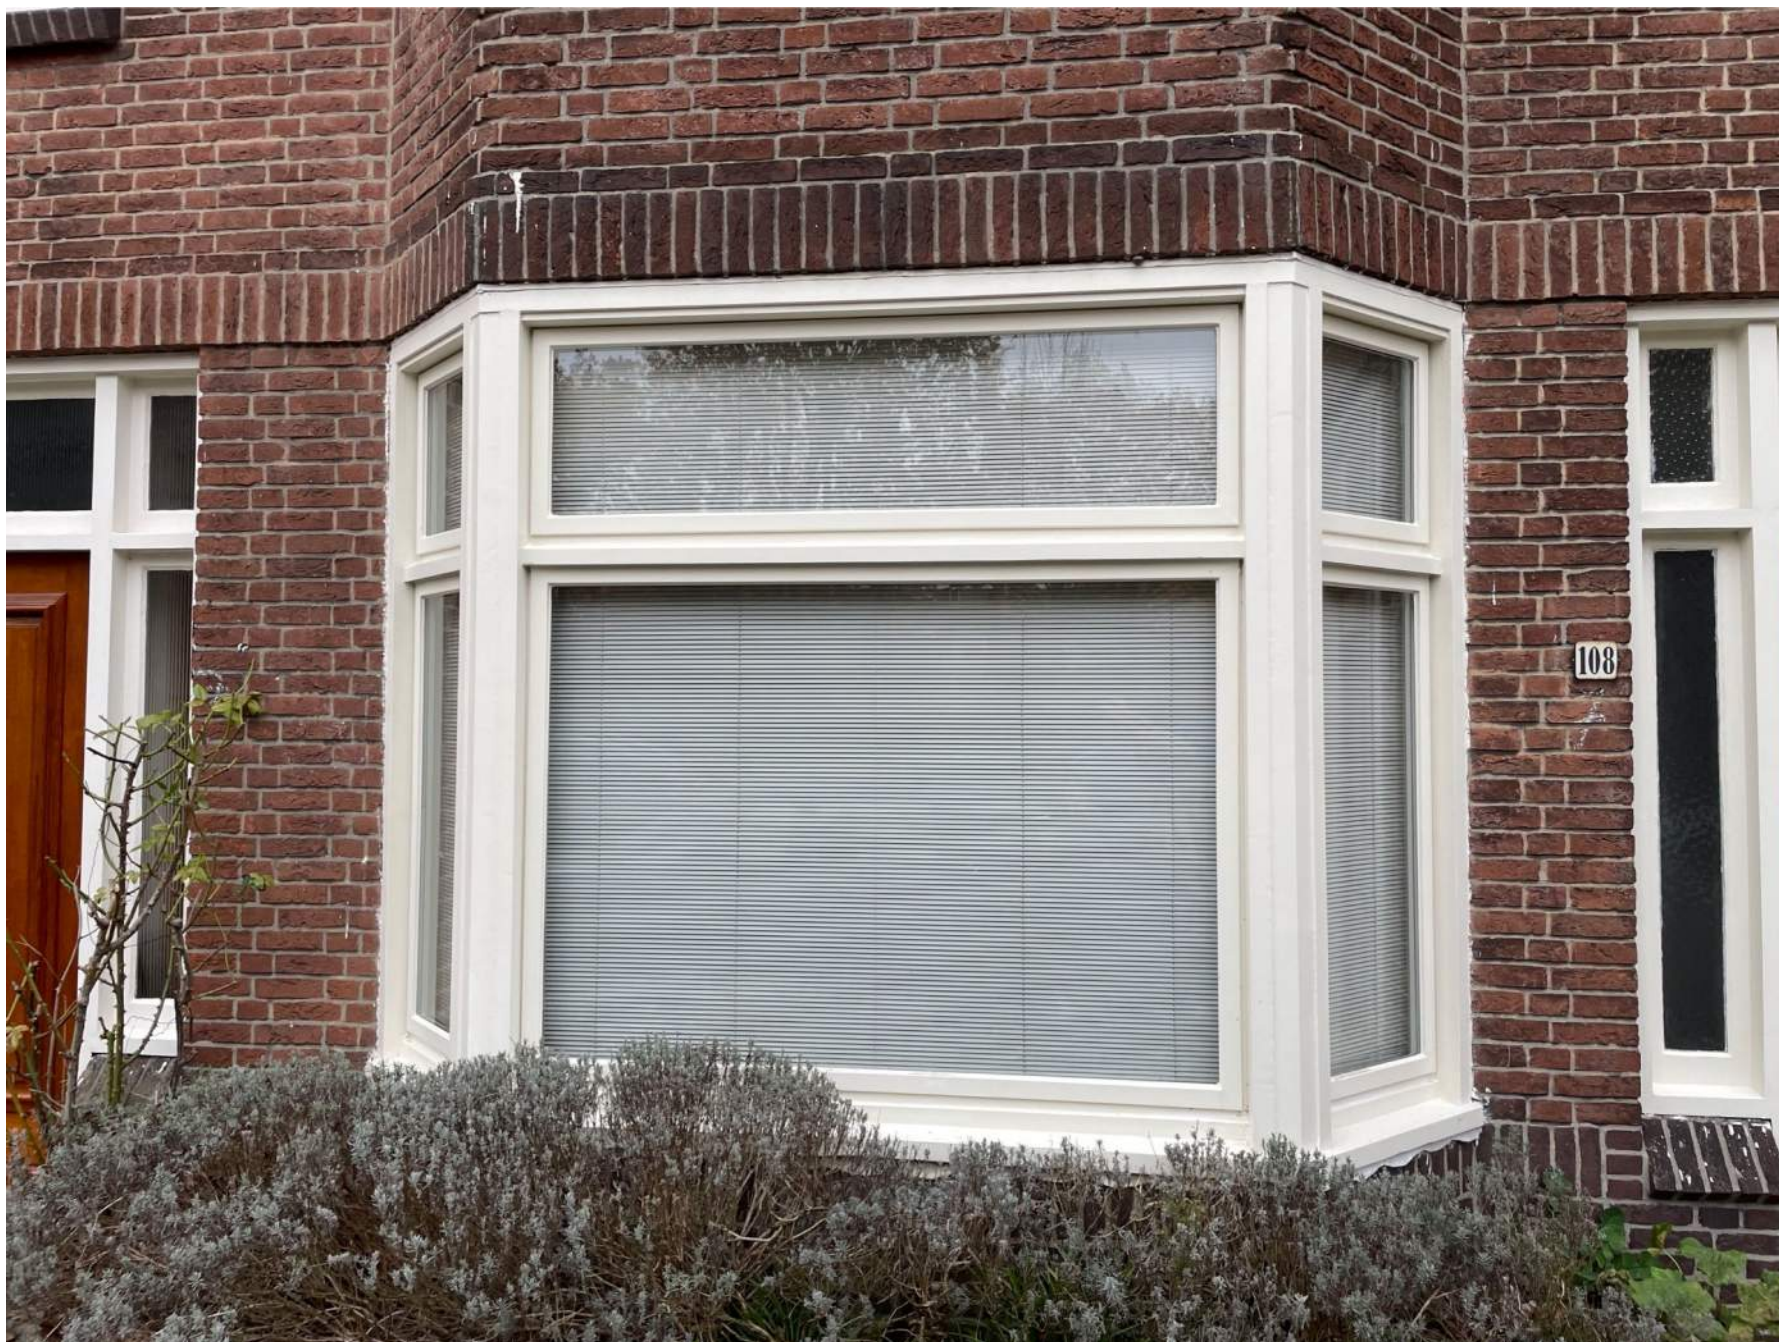
Nieuwe kozijnen in samenhang met ensemble: traditionele houten kozijnen met (eenvoudige) profilering.  
Foto's van bestaande kozijn detaillering Lammenschansweg 108.
