**Redengevende omschrijving – Berkenwoude: Dorpsstraat 37-39**  
Monumentnummer: 23/09

| Adres | Dorpsstraat 37 - 39, 2825 BM Berkenwoude |
| Datering / Bouwjaar | 1778 (woonhuis) en 1870 (bedrijfsruimte) |

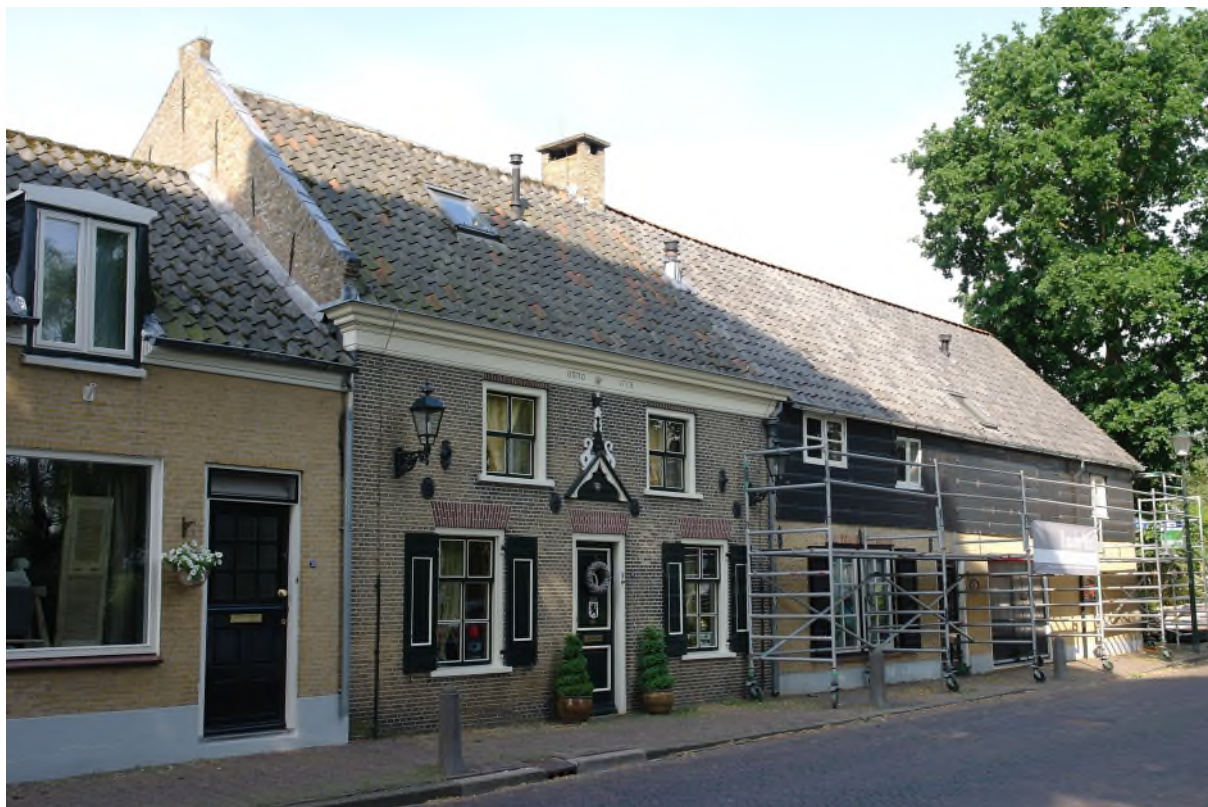
De panden bestaan uit een dwarshuis met rechts daarnaast een bedrijfsruimte. Beide panden bestaan uit twee bouwlagen met een hoge zolder onder zadeldak. De daken zijn gedekt met gesmoorde gegolfde pannen en de nok ligt evenwijdig aan de straat. Aan de achterzijde van het woonhuis loopt het dakschild lager door, boven een eenlaagse uitbouw.

De gevels van het woonhuis zijn gemetseld in lokale gele IJsselstenen (met donkere patina) in kruisverband. De huidige, harde, strakke voegen zijn recent. De onderste bouwlaag van het rechter pand, de bedrijfsruimte, is ook gemetseld in gele IJsselstenen in kruisverband, maar is niet hervoegd. Onderin is een lage gepleisterde plint aangebracht. De gevels bovenste bouwlaag, de opslagruimte, bestaan uit zwart geteerde, horizontale, houten delen.

De voorgevel van het woonhuis is een lijstgevel met forse lijst en is symmetrisch ingedeeld. Op de begane grond is aan weerszijden van de centrale houten paneeldeur een zesruits schuifvensters aanwezig met dubbele houten luiken. Op de bovenste bouwlaag zijn twee kleinere vierruits schuifvensters geplaatst. De ontlastingsbogen van de gevelopeningen op de begane grond bestaan uit strekken in rode baksteen; op de tweede bouwlaag bestaan ze uit eenvoudige rollagen in rode baksteen.

De voorgevel van het woonhuis is opvallend genoeg versierd met een uilenbord. Dit is een driehoekig, staand schot, dat doorgaans op boerderijen of schuren was aangebracht aan het einde van de nok, bovenin het dakschild van een kopse gevel. Het einde van de nok is een kwetsbare plek en het uilenbord zorgde voor bescherming tegen wind en regen. Om te zorgen dat uilen, die op muizen jagen, nog wel naar binnen konden vliegen werden er gaten in gemaakt. Het oudste bekende gebruik van dergelijke uilenborden stamt al uit de 17e eeuw. In verschillende streken werden verschillende versieringen van het uilenbord gemaakt. Een versiering met twee aan elkaar gespiegelde zwanen aan weerszijden van de makelaar, zoals hier het geval is, is typisch voor Friese uilenborden. Het onderste gedeelte bestaat uit een driehoek die de top van het houten dak, versierd met windveren, voorstelt. Er is een gat gemaakt in de vorm van een hart. Waarom op deze vreemde plek, namelijk midden in de gevel, een uilenbord, met nota bene Friese vormgeving, is bevestigd en uit welk jaar dit dateert, is niet bekend.

Op de lijst is een datering geschilderd: Anno 1778. In de gevel van het woonhuis zijn diverse typisch 19e-eeuwse sierankers in langgerekte rosetvorm aangebracht, alsook twee gietijzeren vlaggenhouders. Ten slotte zijn er twee grote lantaarns aan de gevel van het woonhuis bevestigd.

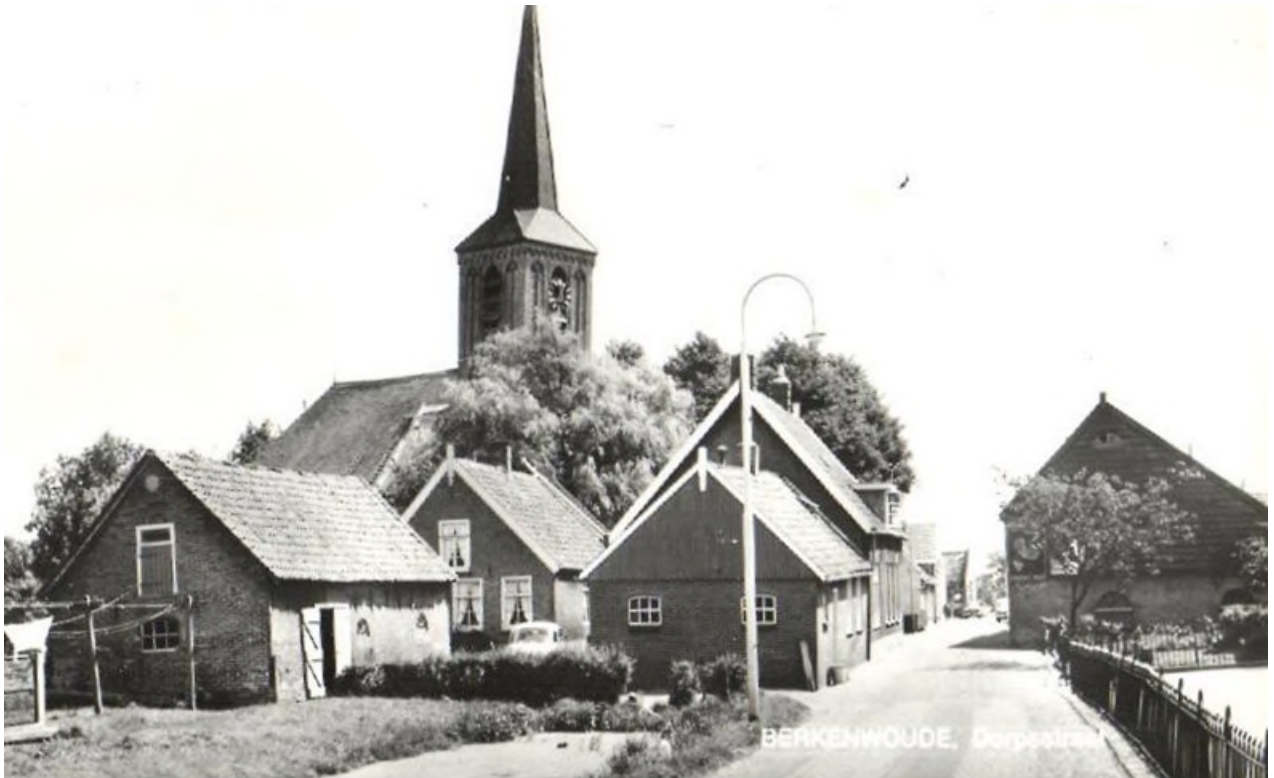
De Dorpsstraat in Berkenwoude 1960-1980, met aan de rechterzijde Dorpsstraat 37-39  
(Bron historische foto: [ansichtkaartenbeurs.nl/kaart/zh\\_9316](http://ansichtkaartenbeurs.nl/kaart/zh_9316), geraadpleegd 1 april 2019)
