Bouwhistorische opname

# Veemarktstraat 17 Breda

Rijksmonument 10311

© Veerman Bouwhistorie, 2021

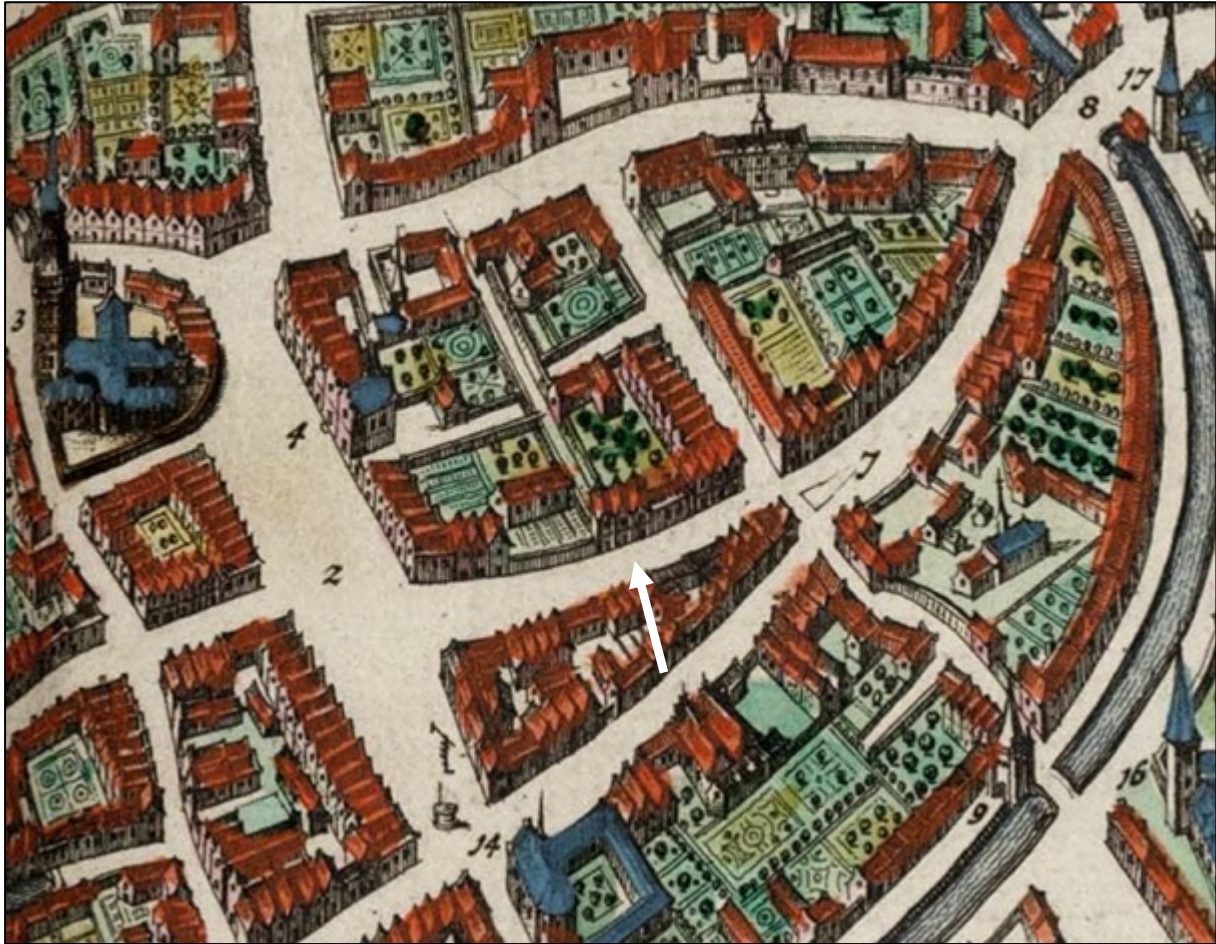
Afb. 5: Een uitsnede uit de vogelvlichtkaart van Breda, in 1649 uitgegeven door de welbekende kaarten- en atlassenmaker Joan Blaeu. De betrouwbaarheid van de Blaeu-kaarten wisselt landelijk sterk, omdat men zich op oudere kaarten baseerde die meer of minder accuraat waren.

Het bouwhistorisch onderzoek te Breda in de voorbije decennia heeft uitgewezen dat de precieze vorm van weergegeven gebouwen niet een op een mag worden aanvaard, maar dat anderzijds bijzonderheden in het stedelijk weefsel naar de werkelijkheid zijn weergegeven, zeker als een straat of terrein in de vroege 17de eeuw goed toegankelijk was.

We zien op deze uitsnede in het midden een terug gelegen dwars gebouw, achter een voortuin met een muur aan de straat. Dit is de nog bestaande Lutherse Kerk. Het aantal huizen links en rechts komt overeen met wat de Kadastrale Minuut toont (afb. 6 en 7, volgende pagina). We kunnen concluderen dat van de drie diepe huizen rechts van de kerk er één samenvalt met het huidige Veemarktstraat 17, vermoedelijk het middelste.

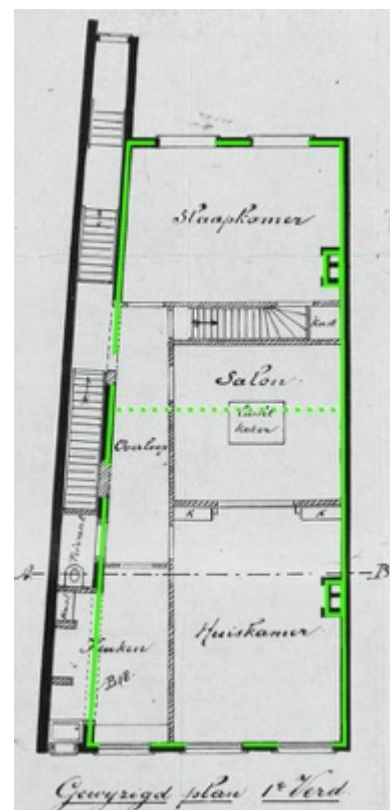
Afb. 16: In 1936 documenteerde men een gedeelte van de balklaag boven de winkel, dus de begane grond. Het wandje achter het derde vak (rechts) stond er tot dan niet, maar werd toen gebouwd. Onder andere hierom denken we dat de balklaag met moer- en kinderbinten destijds is blijven liggen.

In 1936-1937 is een volgende belangrijke renovatie uitgevoerd. Er kwam aan de straatkant een nieuwe (moderne!) winkelpui met eigen ontsluiting van de bovenwoning links. Dit is in 1985 met een reconstruerende renovatie teruggedraaid (dat is ook het huidige beeld, dus *nep*). De balklaag met moer- en kinderbinten boven de begane grond is in 1936 gedocumenteerd (afb. 16). Later is er voor de achtereenvolgende winkelinterieurs vast een vervangende constructie gekomen, maar hoogstwaarschijnlijk met behoud van de oude balklaag. Gezien de ankers in het trappenhuis.

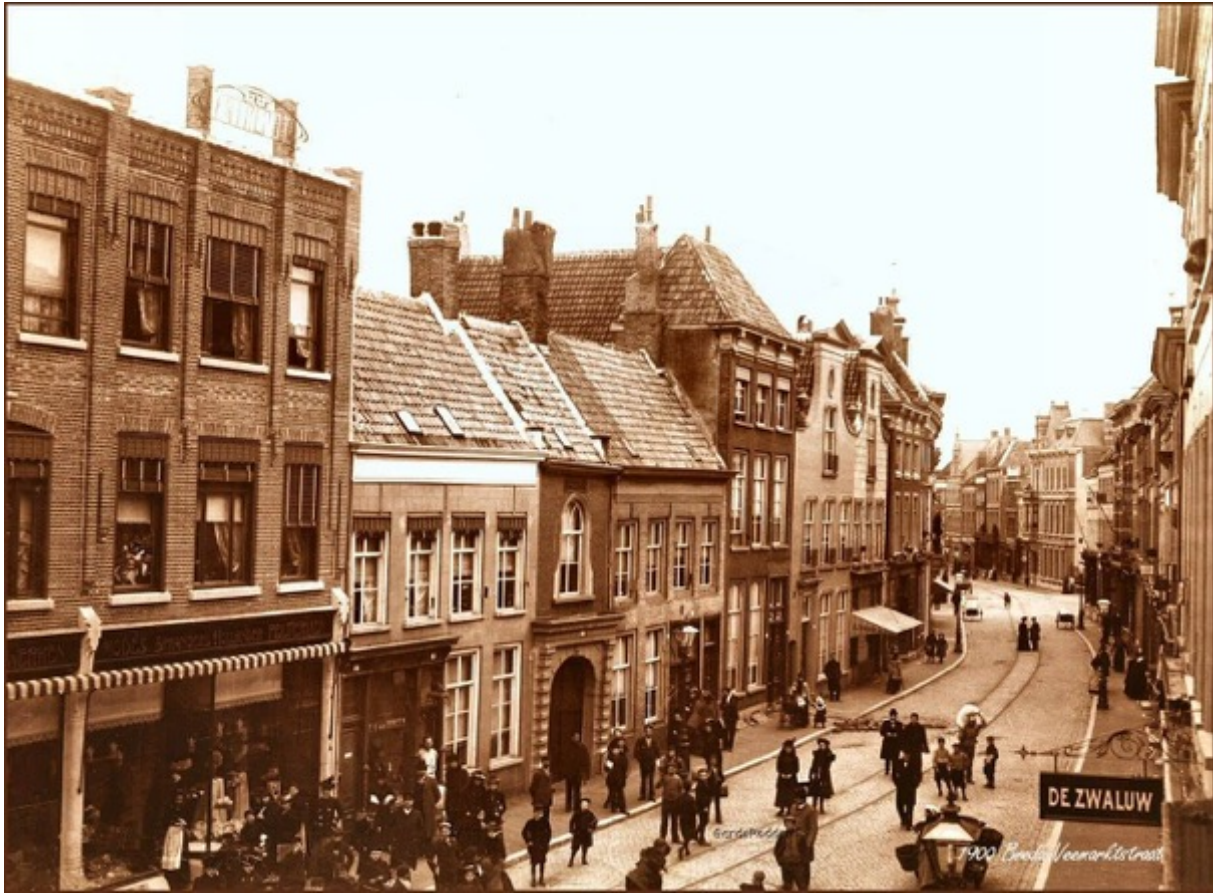
Afb. 18: De Veemarktstraat rond 1900 met rechts van het midden nr. 17. Het had nog de oude pui, die in 1985 werd gereconstrueerd. Voorgoed verdwenen is het poortje aan de linkerkant. [Pinterest, pin van Henk Pas]

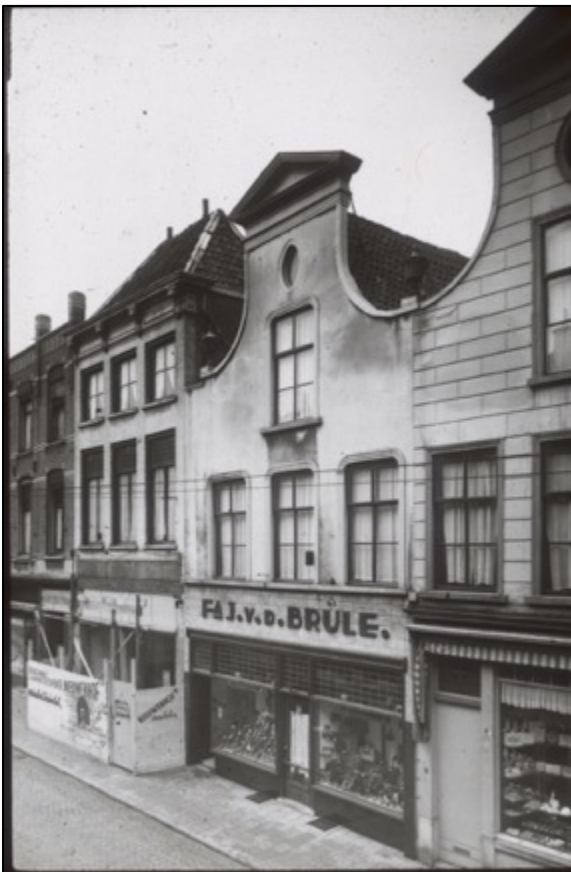
Afb. 19: Foto van tussen 1945 en 1955 met de uit 1936 stammende winkelpui. [Stadsarchief Breda, beeldbank d0049, collectie firma Schreurs]

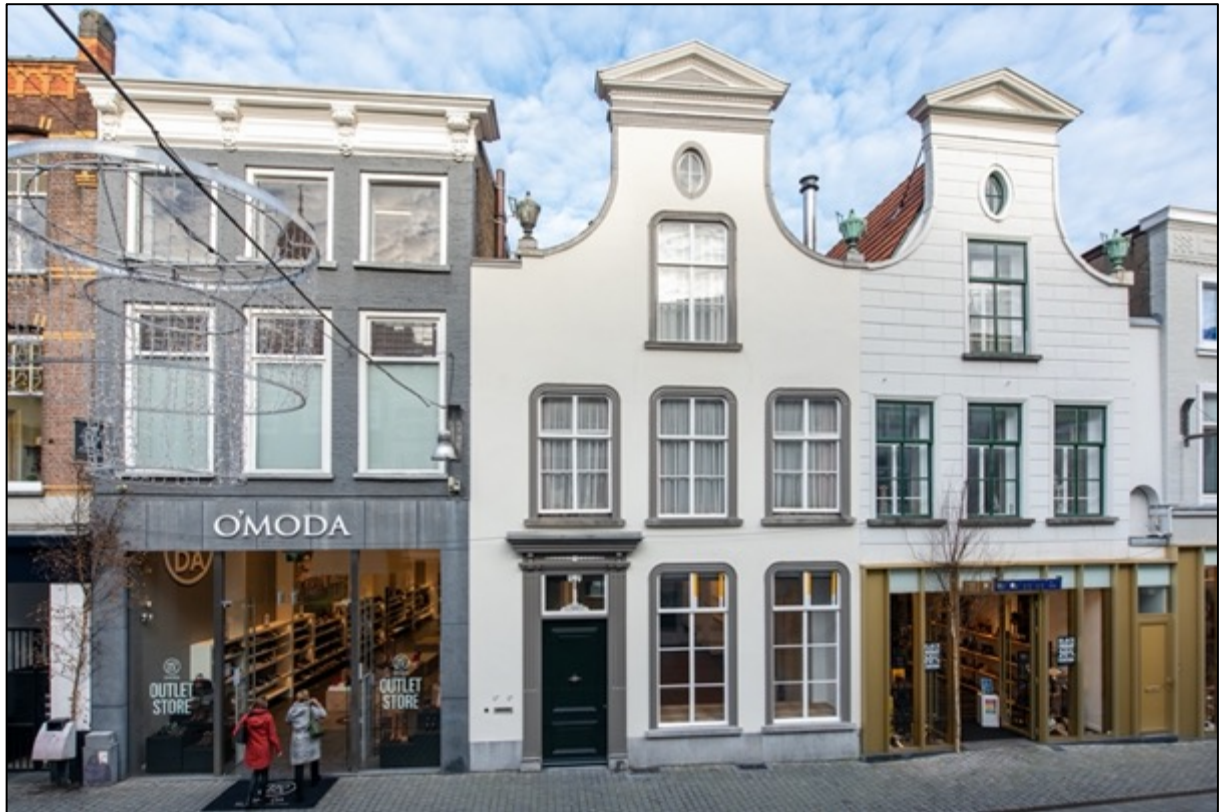
Afb. 20: Voorgevels, in het midden Veemarktstraat 17, rechts het 'broertje nr. 19. [2020, LUC Vastgoedadviseurs]

Afb. 21: De achtergevel van het voorhuis (met het rode dakschild). [2020, LUC Vastgoedadviseurs]

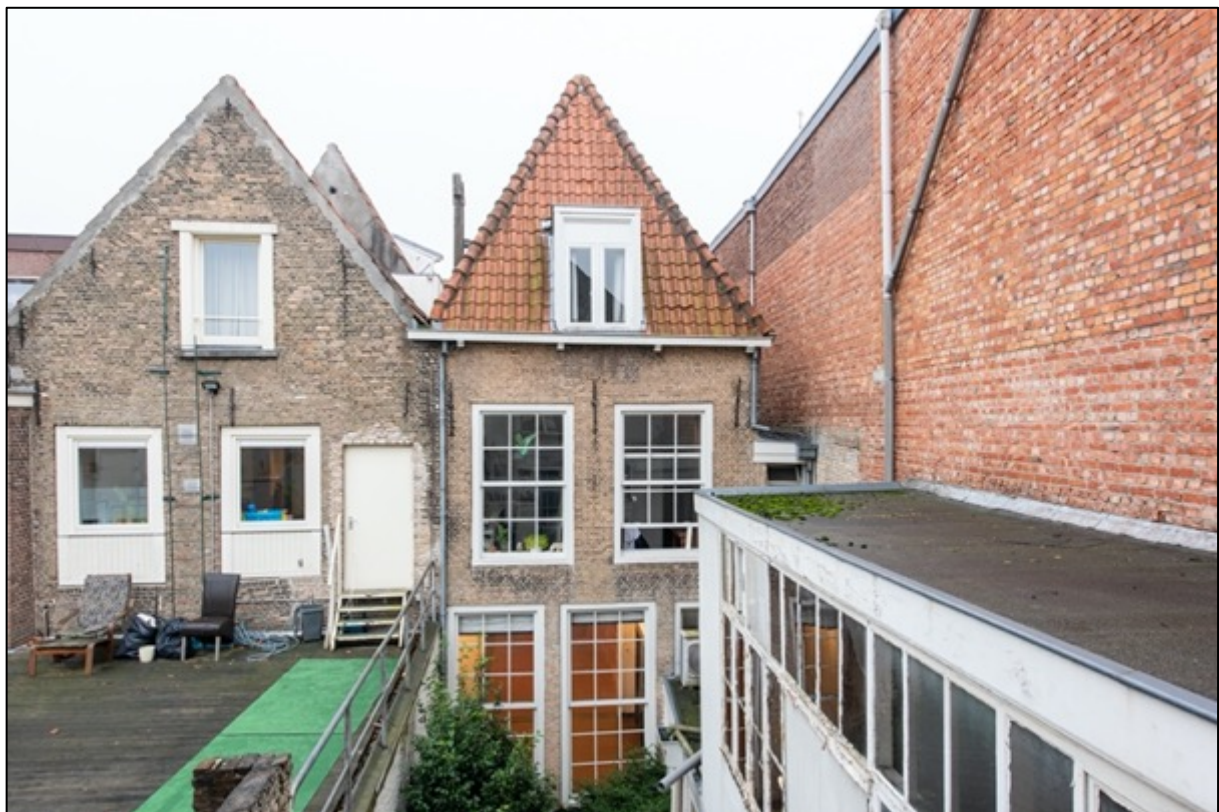
Afb. 22 - 24: Achtergevel van het voorhuis. De vensters hebben in latere instantie (18de eeuw?) kleinere exemplaren vervangen. Daarmee is slechts een klein gedeelte van ouder metselwerk gespaard.

Onder de pijl zien we een reeksje klezoren die erop wijzen dat een eerder venster hier reeds zijn dagkant had.

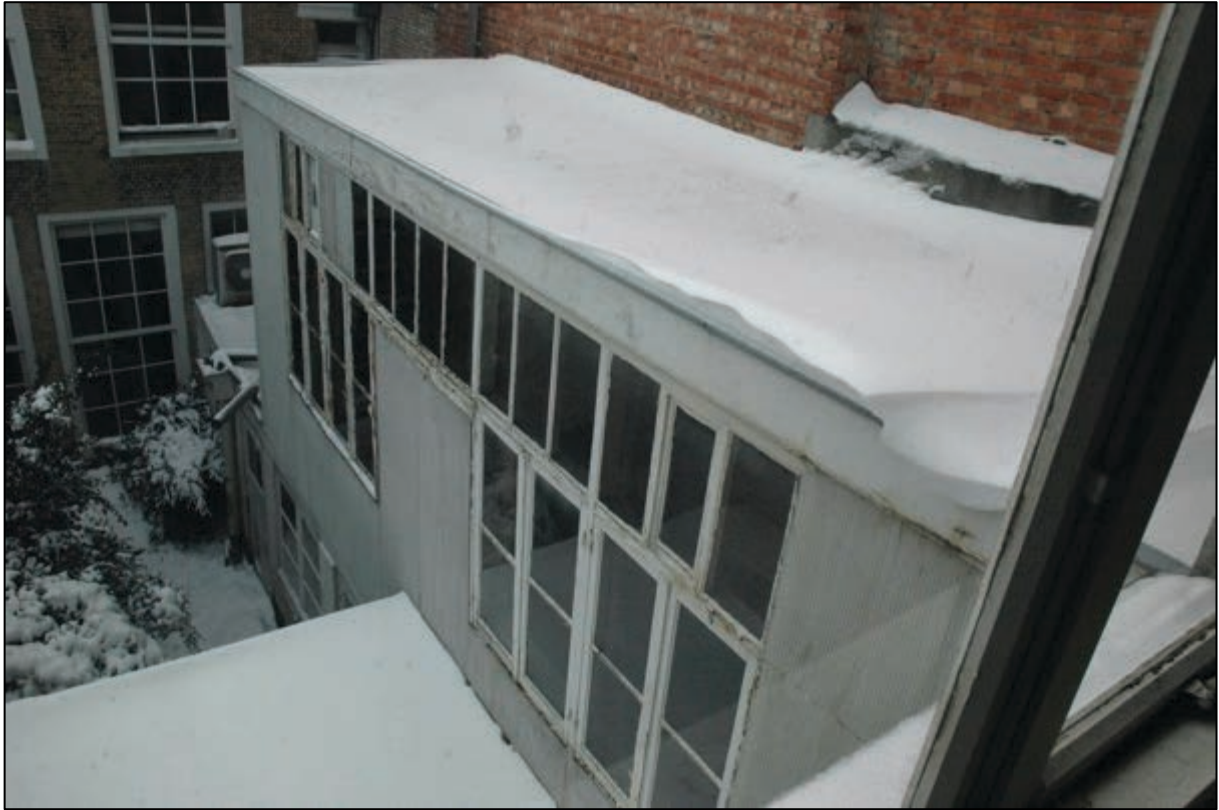
Afb. 25: De zijgevel van de tweede bouwlaag van het tussenlid. Dit lijkt, afgezien van de bouwmassa, in niets meer op het ontwerp uit 1916, zie afb. 13.

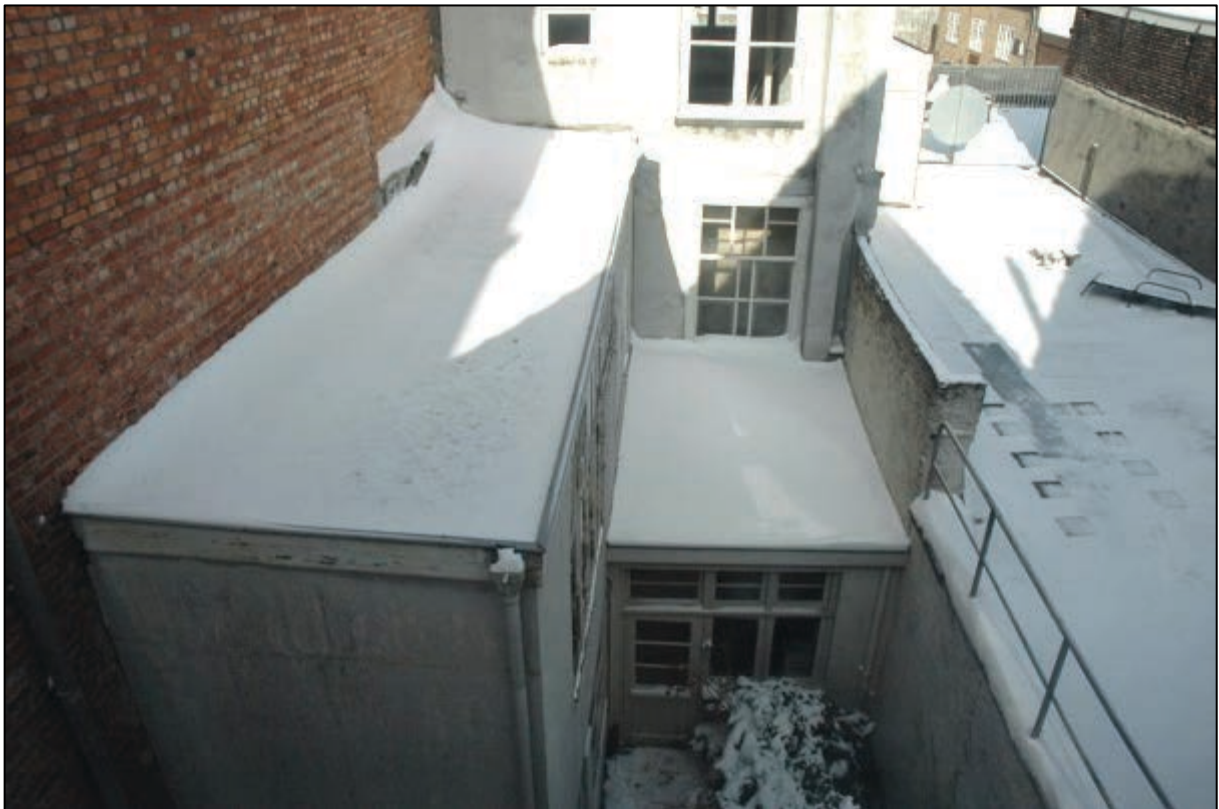
Afb. 27: De eigenlijke voorgevel van het achterhuis. [2020, LUC Vastgoedadviseurs]

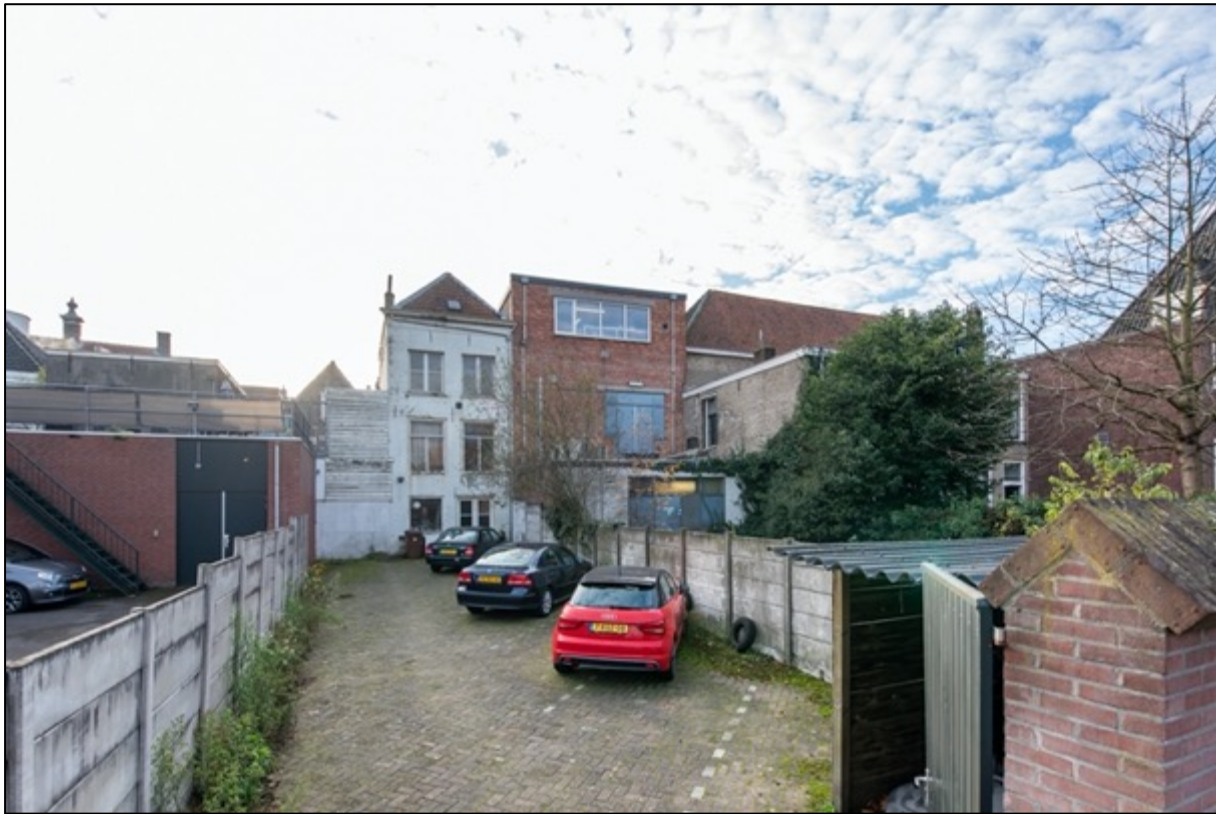
Afb. 30: De achtergevel.

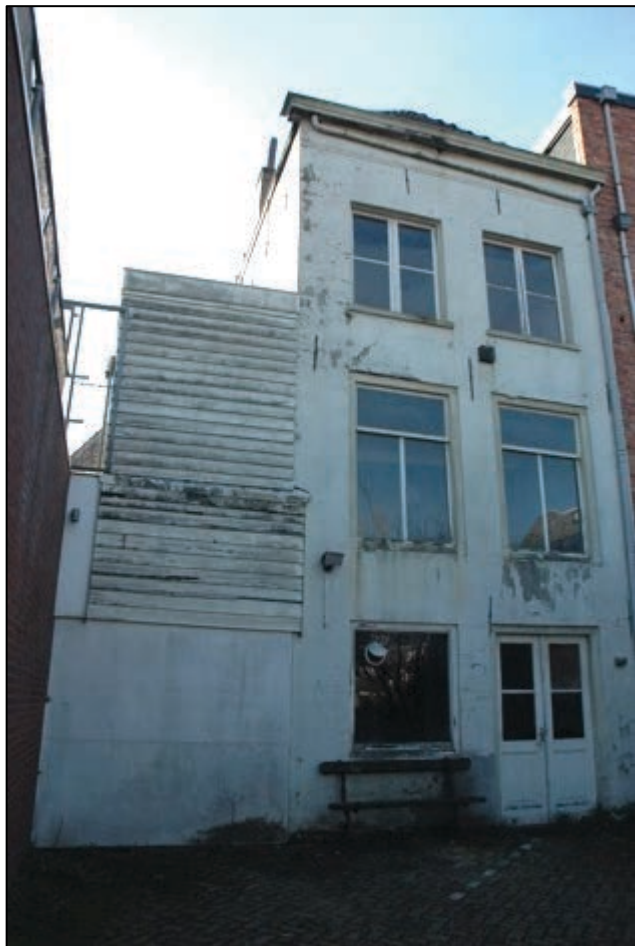
Afb. 31: Het luik in de linkse borstwering op de tweede verdieping, achter het midden van de plattegrond.

Een bijzonderheid wordt hoog aangetroffen. Het is een vierkante muuropening in de borstwering van de kapzone, achter het midden van de tweede verdieping (binnen weggewerkt achter een modern luik). Het robuuste kozijn is met zekerheid zeer oud. De functie ervan laat zich raden; de muuropening kan gefunctioneerd hebben als laadluikje in de tijd dat de gang links van Veemarktstraat 17 nog open was en vanaf de straat toegankelijk. De opening heeft een naar buiten draaiende luik. We kunnen erdoor kijken en zien dan buitenruimte, juist achter het hooggeplaatste bovenlicht boven de overloop van de eerste verdieping (zie hieronder).

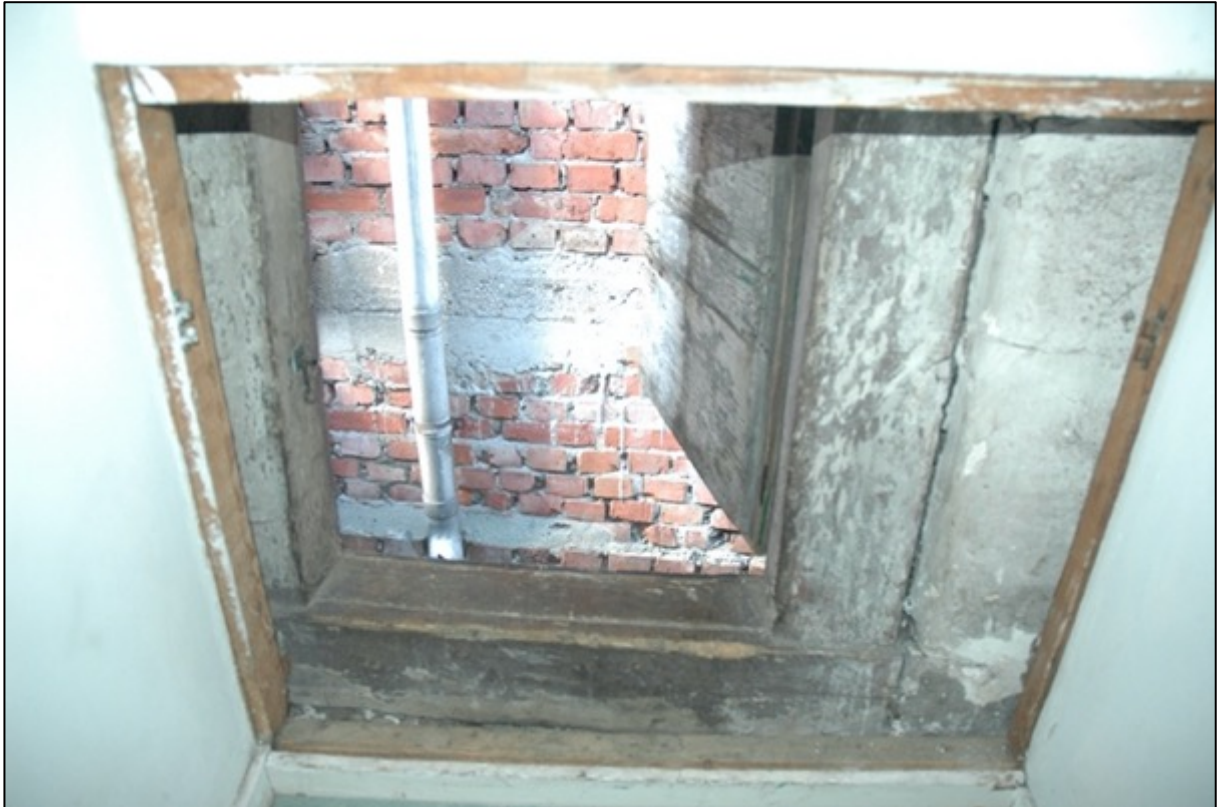
Afb. 32: Door dit gat gezien, de borstwering aan de buitenkant naar achter. Merk de bouwsporen en de diverse ankers op.

Te zien is dat de muuropening in historisch metselwerk is gevat. In de strook zijgevel achter het kozijn zijn meerdere ankers van verschillende formaten en met de knopen op verschillende hoogtes te zien. Het metselverband is in de zone niet homogeen. Dit maakt het goed denkbaar dat het huis met een vak is verlengd. Het is vanwege de ingewikkelde kijkhoek niet zonder gevaar verder te bestuderen.

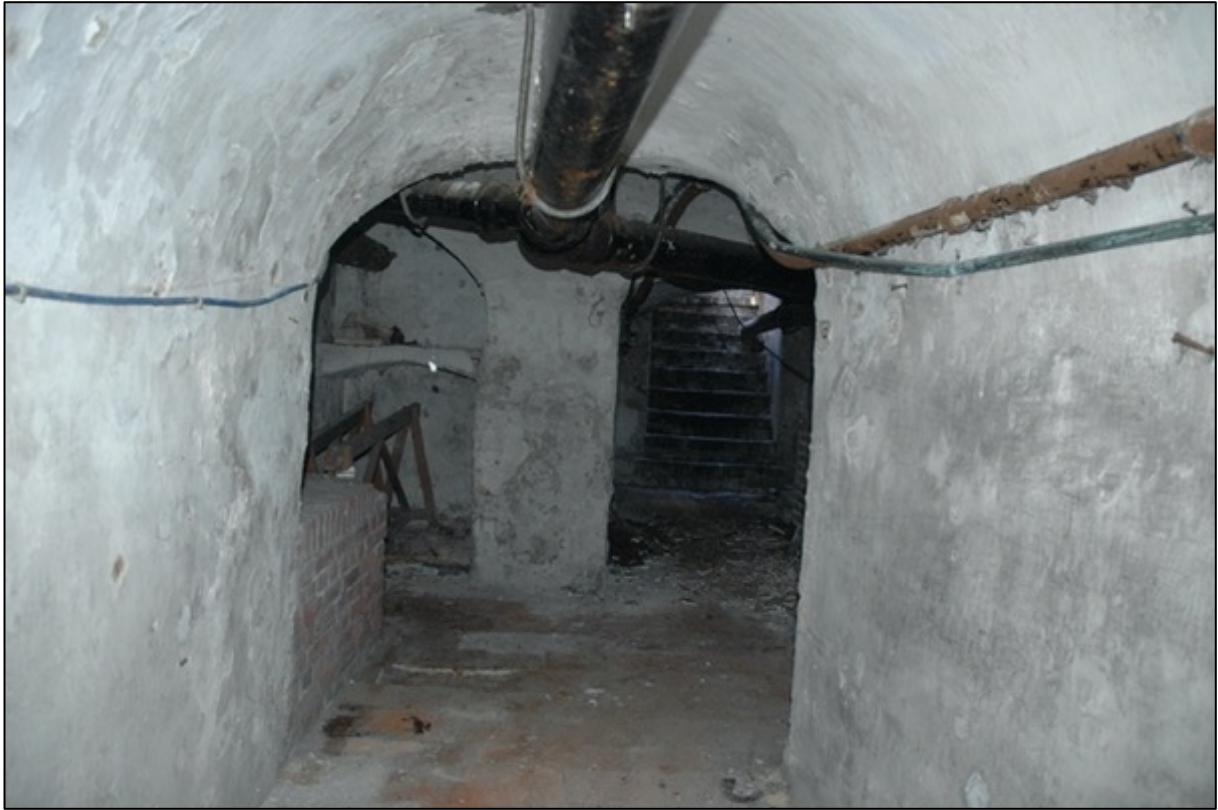
Afb. 36: Keldercomplex, gefotografeerd naar achter, richting de entree onder de achtergevel van het voorhuis.

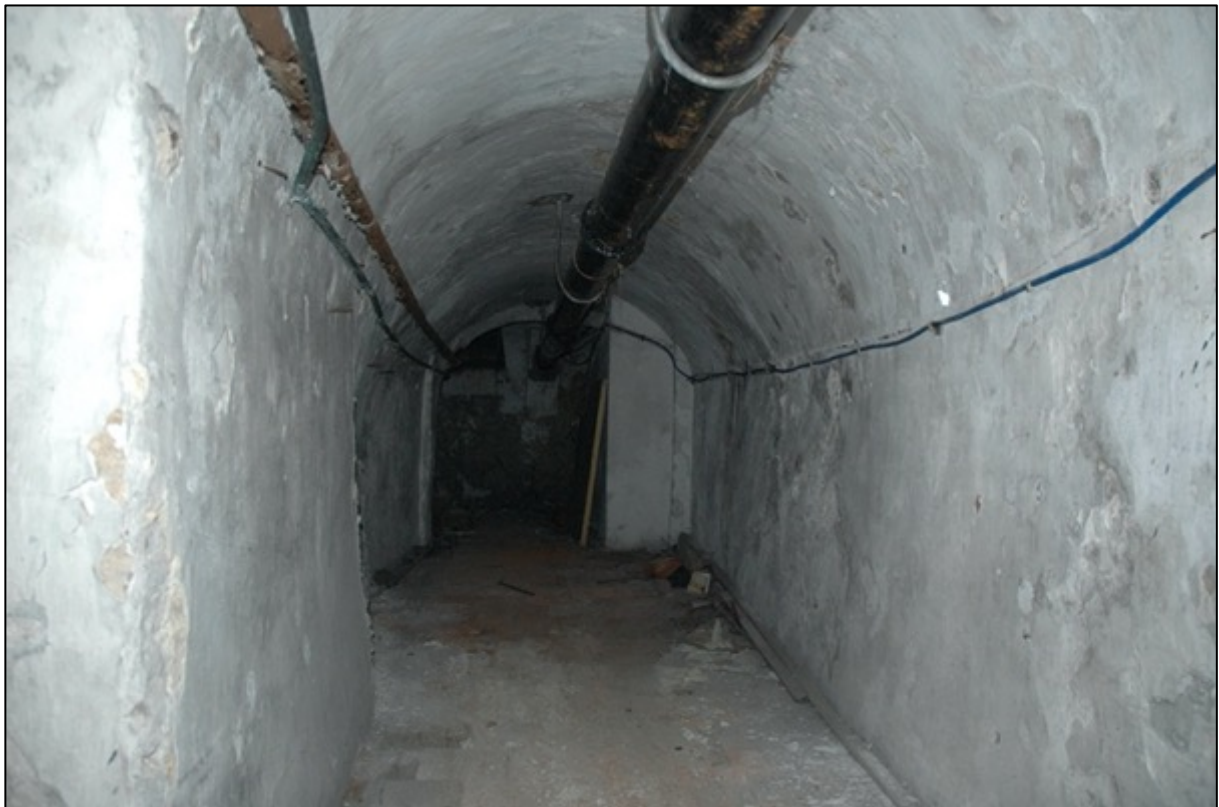
Afb. 38: De gang en voorste kelderkamer richting voor-  
gevel, alwaar een dwars tongewelf ligt. Rechts op de  
foto een latere tussenmuur.

De middengang komt uit op een kleine bijna vierkante kelderruimte met dwars tongewelf, rechts voorin de plattegrond. Er zijn aanwijzingen voor een straattoegang die al lang geleden is opgegeven. Links van de kelderkamer is een tweede ruimte afgescheiden. Door een gat in de muur die de ruimte verder ontoegankelijk maakt, is te zien dat daar een oude kelderruimte is behouden. Vlak voor afronding van dit onderzoek vond een bewoner onder een luik onderaan de verdiepingstrap. Dit luik sluit een ruim rechthoekig gat af waaronder een stenen trap met kwart ligt. Daar blijkt inderdaad de met een tongewelf gedekte kelder door te lopen (afb. 39 en 40). De toegang ligt dus in de voormalige buitengang. De trap oogt niet zeer oud.

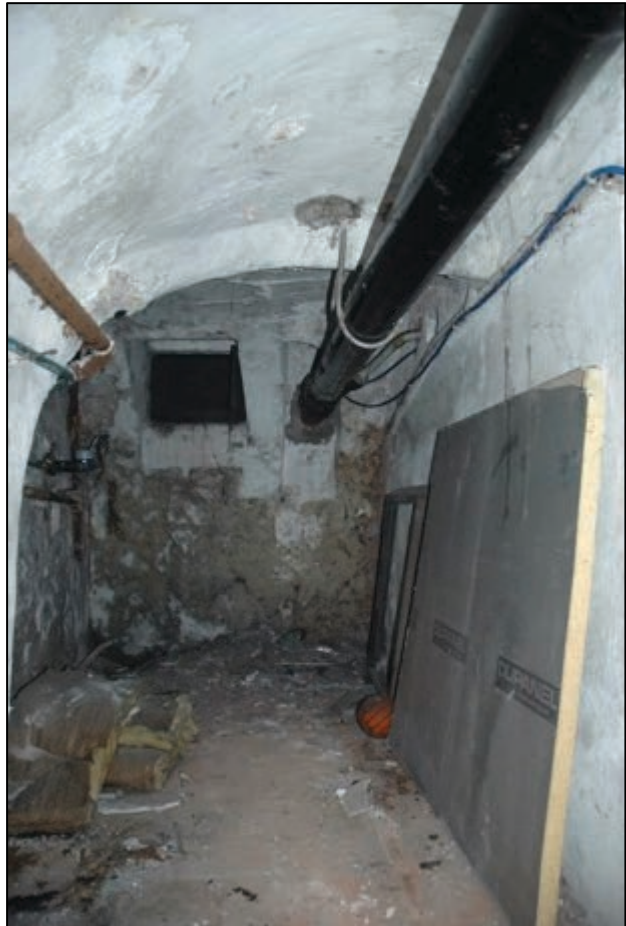
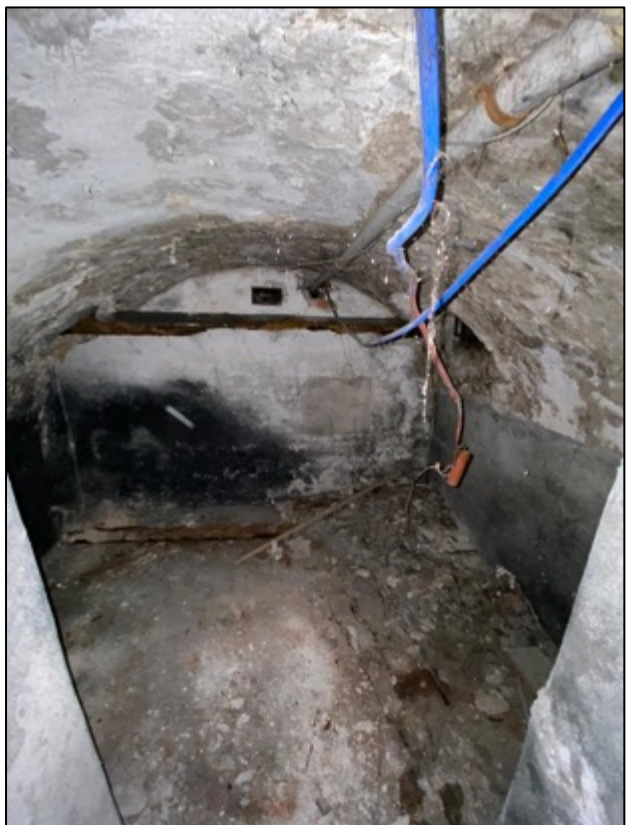
Afb. 39 [LO]: Links voor in de plattegrond blijkt een af-  
gescheiden helft van de voorste kelder te liggen. De toe-  
gang ligt *voor* de verdiepingstrap, dus binnen de vroe-  
gere buitengang. De stenen keldertrap daalt naar voor  
af heeft een tussenbordes en draait een kwartslag.

Afb. 40 [RO]: De linkse voorkelder, gezien naar rechts.  
Het dwarse tongewelf van de andere kelderkamer gaat  
in deze kamer.

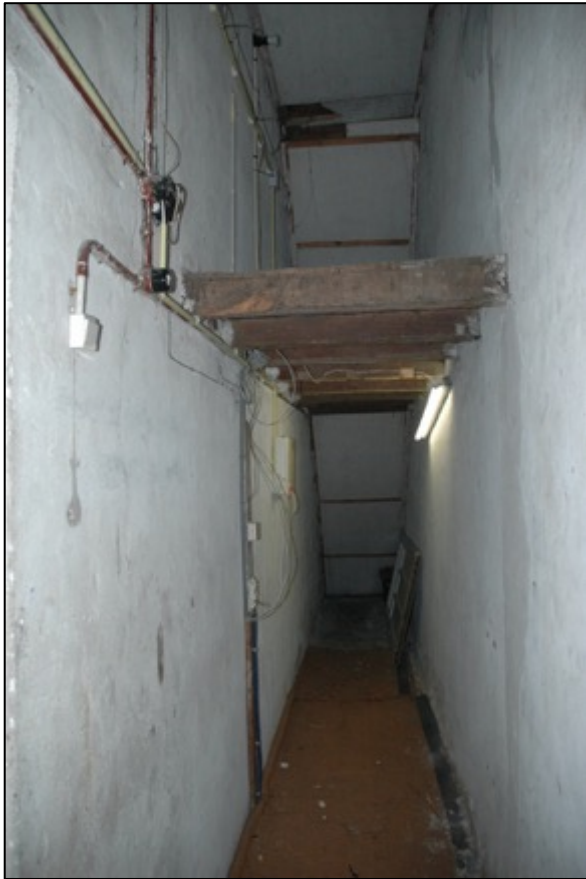
Afb. 41 [LB]: De voormalige buitengang links op de begane grond, naar voor. Met het tussenvloertje van oude vloerdelen op (hergebruikte) kinderbinten.

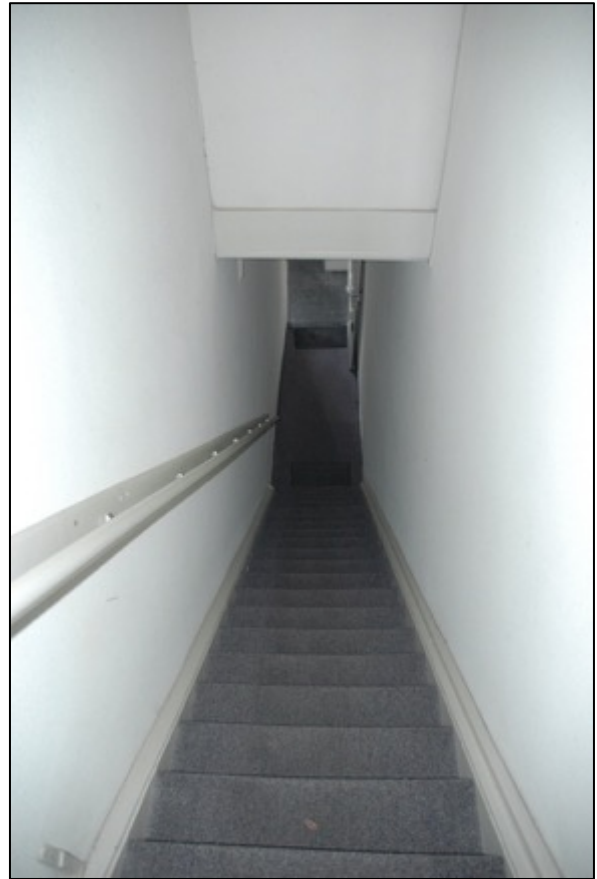
Afb. 42 [RB]: De trap in de voormalige buitengang, tussen begane grond en eerste verdieping.

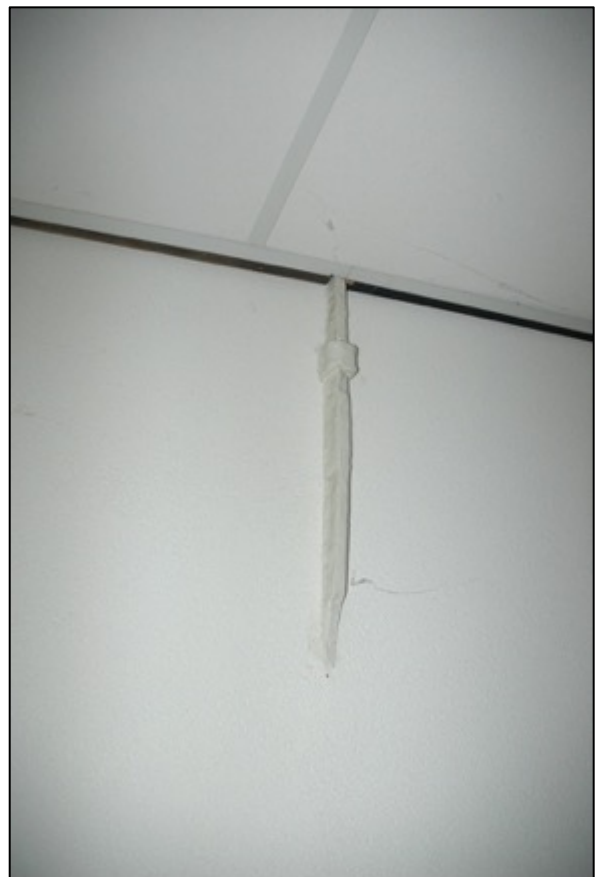
Afb. 43: Anker in de zijmuur van de gang, boven de trap naar de eerste verdieping; teken dat deze binnenmuur als bouwmuur werd neergezet.

De smalle beuk links is ontstaan als buitenruimte. De muur aan de rechterkant van de gang en trap naar de verdieping was ooit zijgevel. Er zijn binnen nog altijd ankerschietters te zien die getuigen van het ontstaan als buitenmuur (afb. 43).

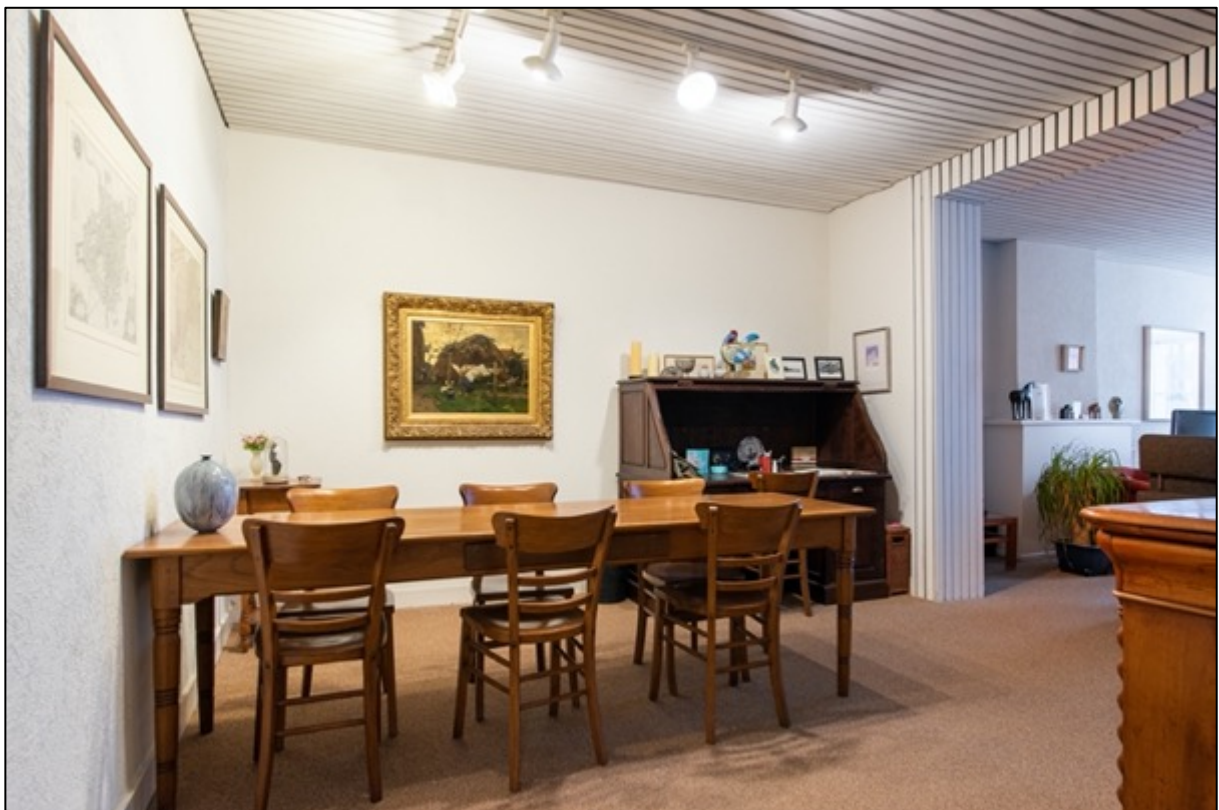
Afb. 48: Eerste verdieping; de hoek rechtsvoor van het plafond uit 1916, boven het tegenwoordige plafond.

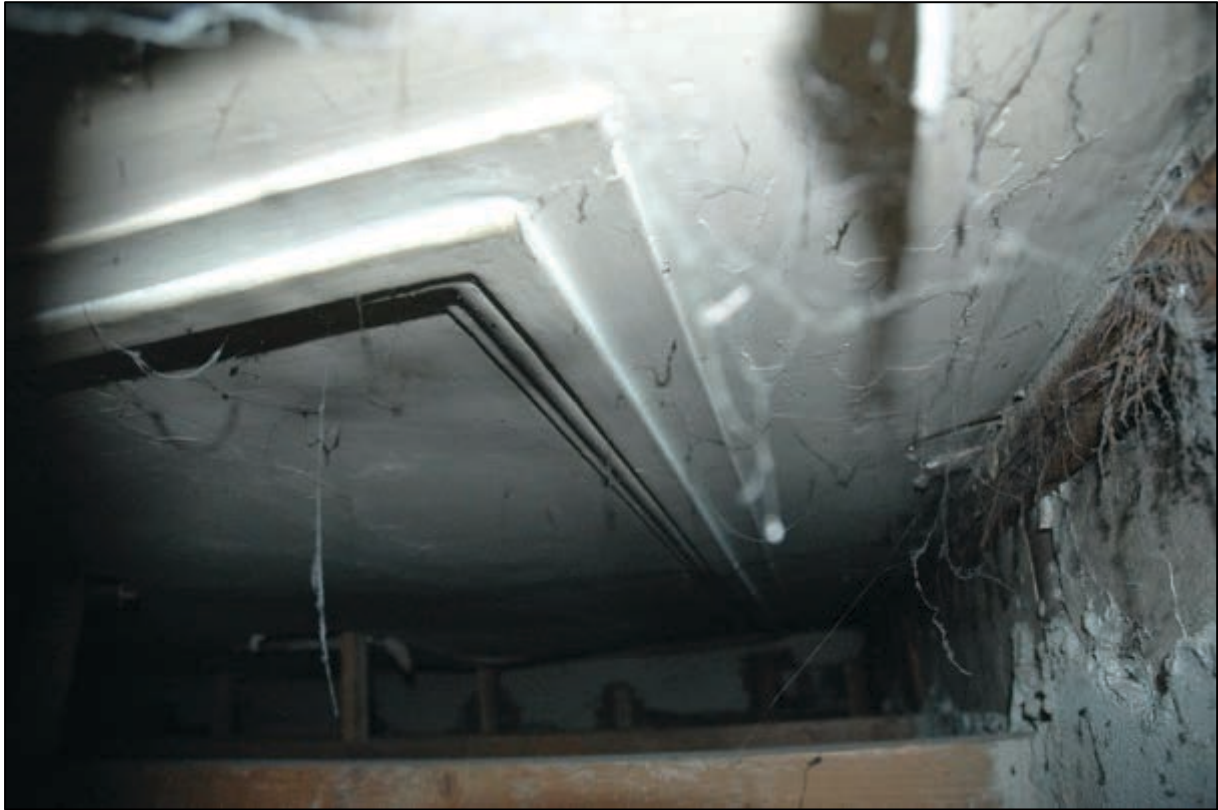
Afb. 49: Eerste verdieping, het keukenkamertje linksvoor. Oude onderdelen in nieuwe context. Merk ook de vensterbetimmering op.

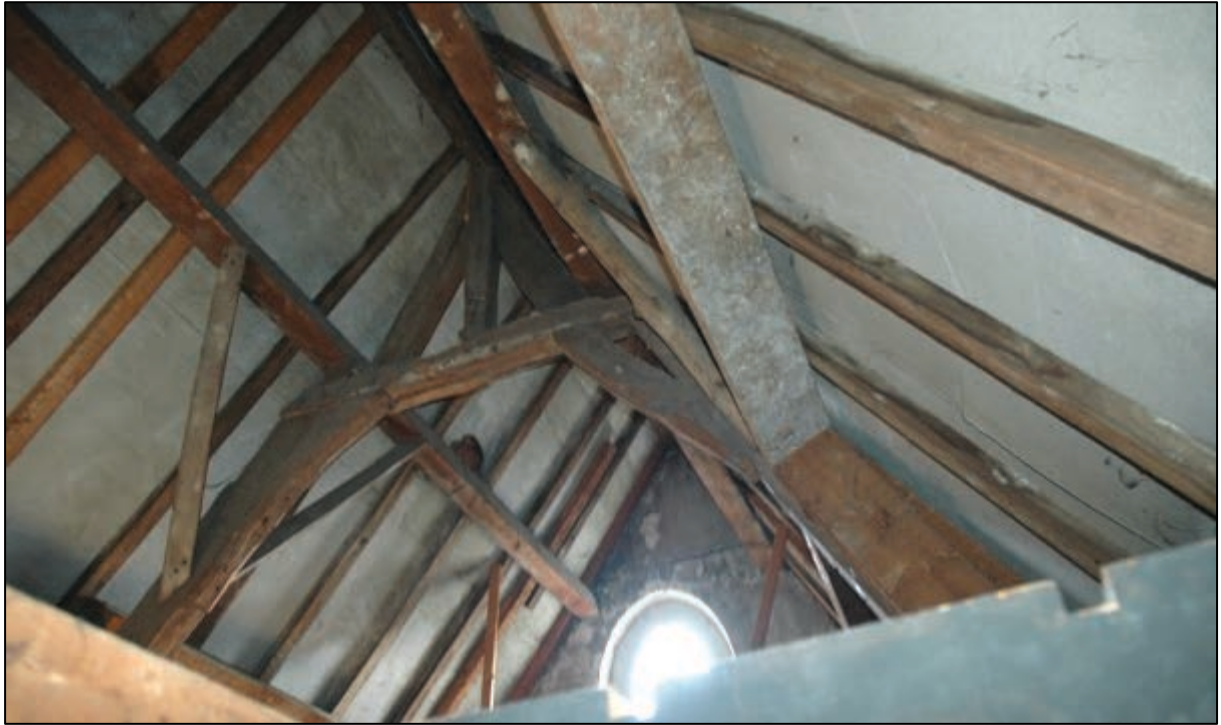
Afb. 55 [B]: De kap van het voorhuis richting voorgevel.

In opzet is de kap een traditionele spantenkap met vier stapelspanten die flieringen en daarop sporen ondersteunen. Op het niveau van de tweede verdieping – feitelijk de onderste helft van de kapzone – zijn de gebinten veelal ingepakt in (gips-) plaatmateriaal. Achter knieschotten en in kastruimte is er echter voldoende van te zien.

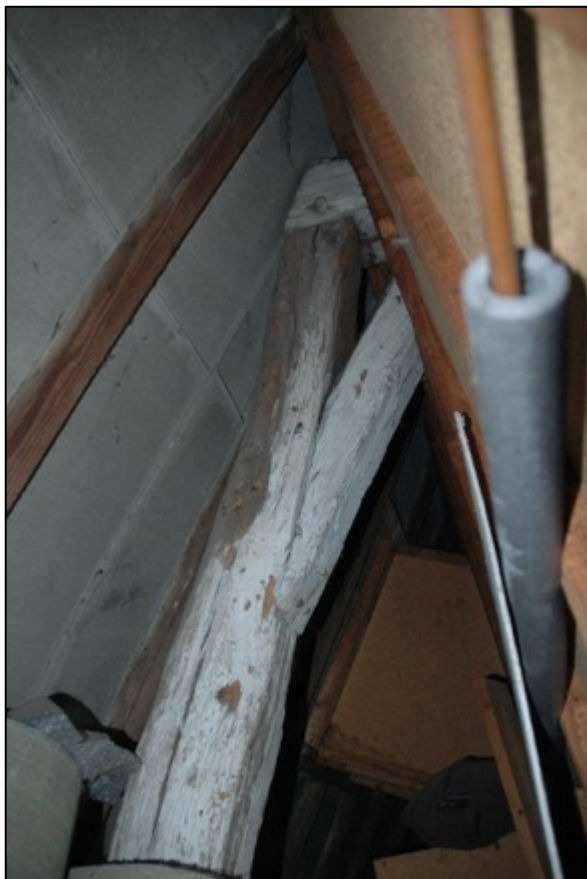
Afb. 56 [LO]: Spantbeen achter een knieschot, linksvoor op de tweede verdieping of onderste zolderzone.

Afb. 57 [RO]: De bovenste zone van de kap naar achter.

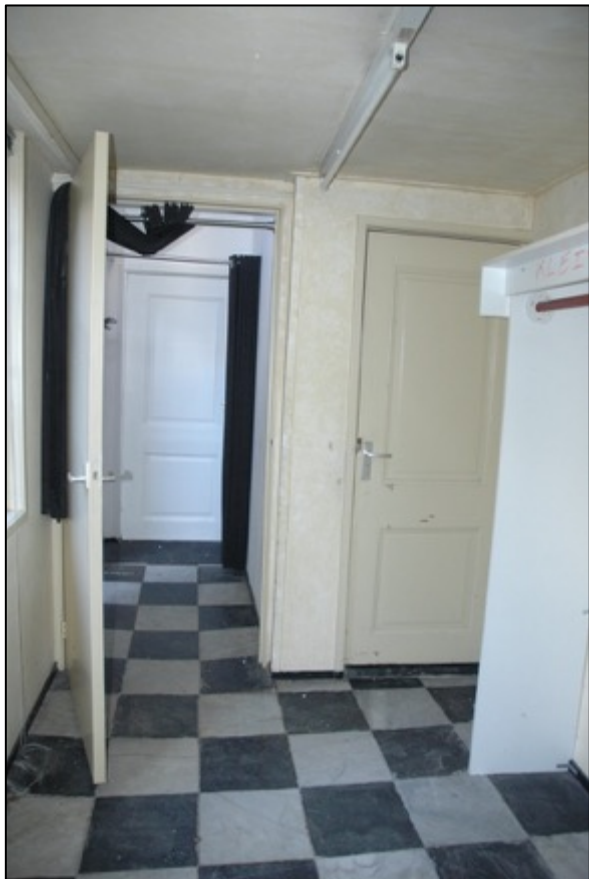
Afb. 58: Vanuit de verbindingsgang gekeken richting voorhuis.

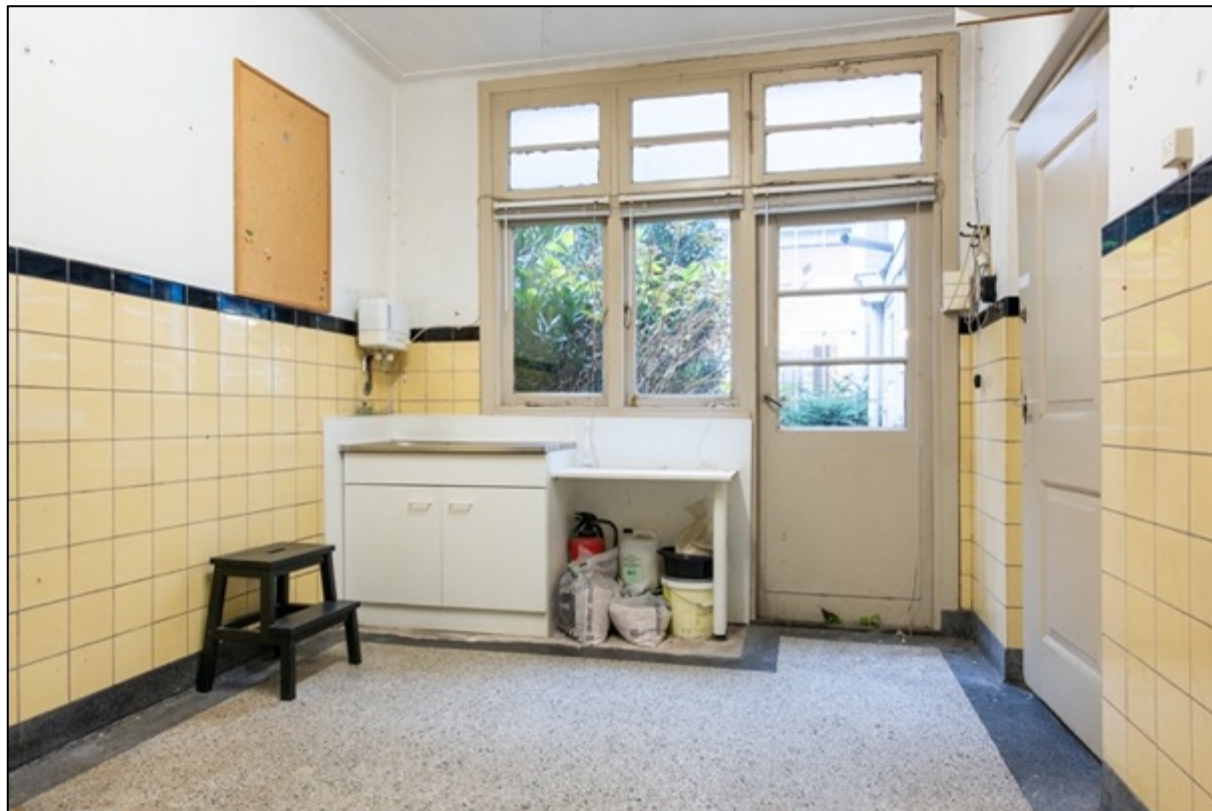
Afb. 63: De keukenaanbouw uit 1936 tegen het achterhuis, naar voor.

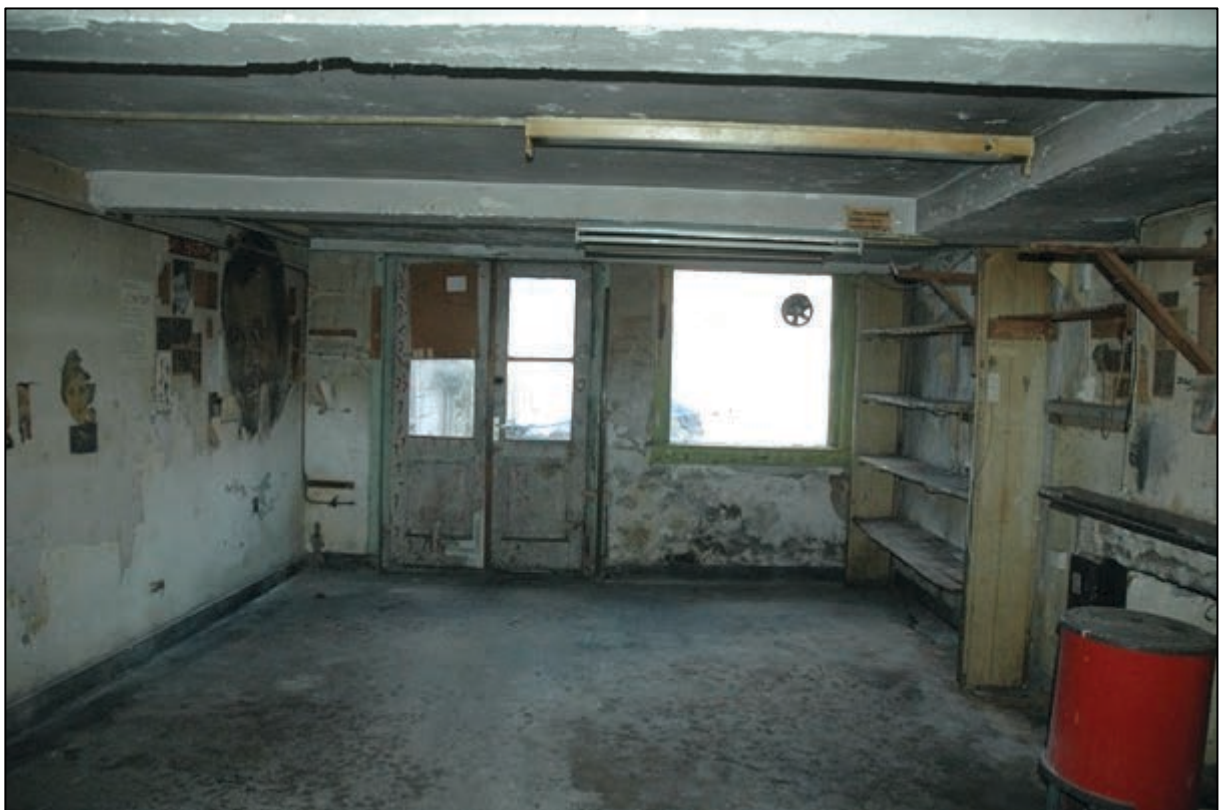
Afb. 67: Vanaf de overloop van het achterhuis, eerste verdieping, in de tweede laag op het verbindingslid gekeken. Hier is een venster tot doorgang met boven- en zijlichten vermaakt.

De verdieping van het verbindingslid is uitsluitend via het achterhuis te betreden, van achter-uit. Er zijn twee achter elkaar gelegen kamertjes in te vinden. De aankleding is sober en somber en stamt van een renovatie in de tweede helft van de 20ste eeuw – geruime tijd na de bouw van de etage in 1916. Om de bouwlaag te bereiken is een groot en ouder venster van het achterhuis aangepast, zodat er een deur met een opstapje kon komen (afb. 67).

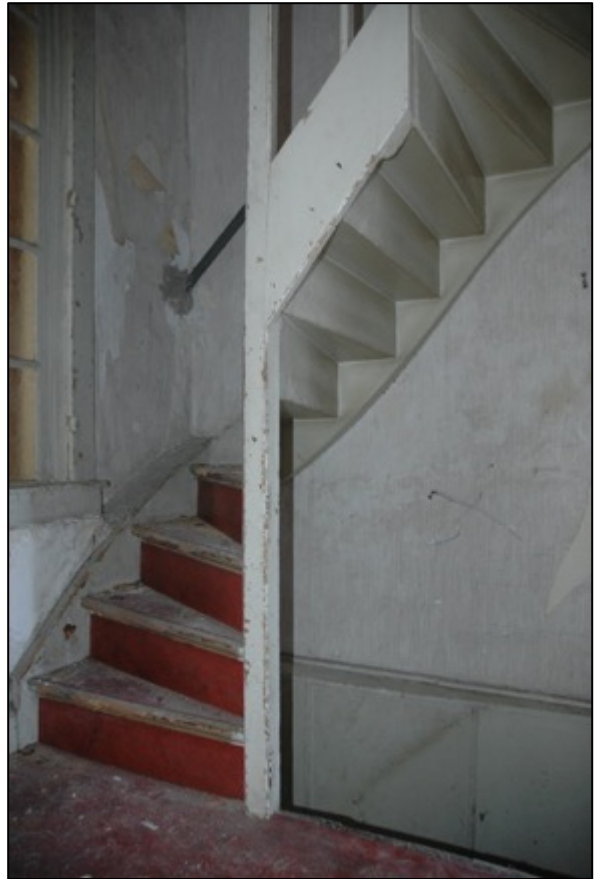
Afb. 68 [RB]: De trap tussen eerste en tweede verdieping; niet zuiver 19de-eeuws meer.
