Bouwhistorische opname

# Veemarktstraat 17 Breda

Rijksmonument 10311

© Veerman Bouwhistorie, 2021

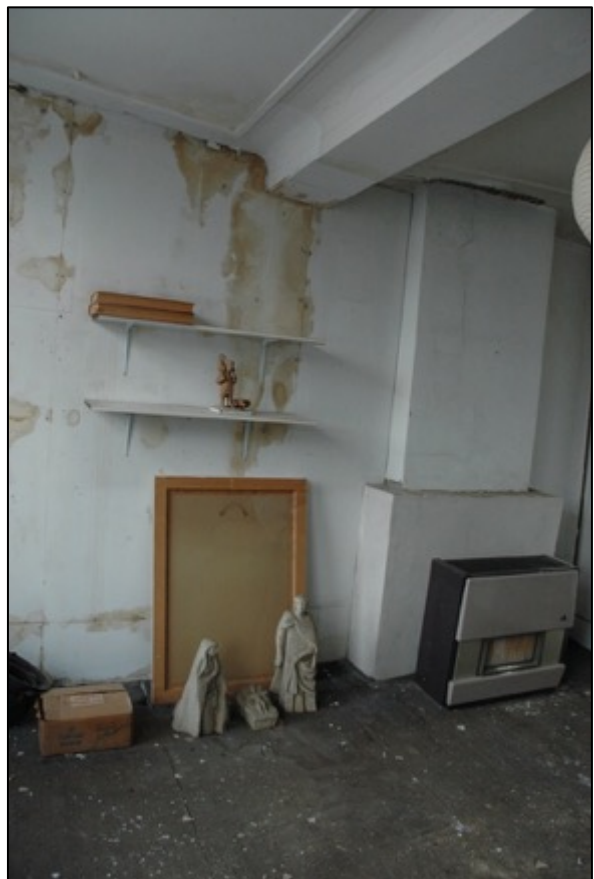
Afb. 69: De achterkamer op de verdieping van het achterhuis naar rechts. In het gestuukte plafond is een ingepakte moerbalk opgenomen.

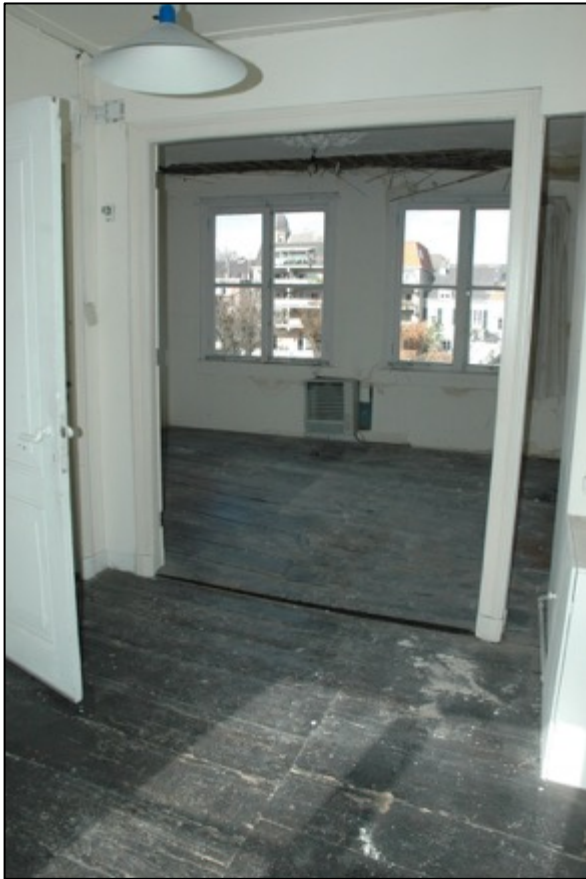
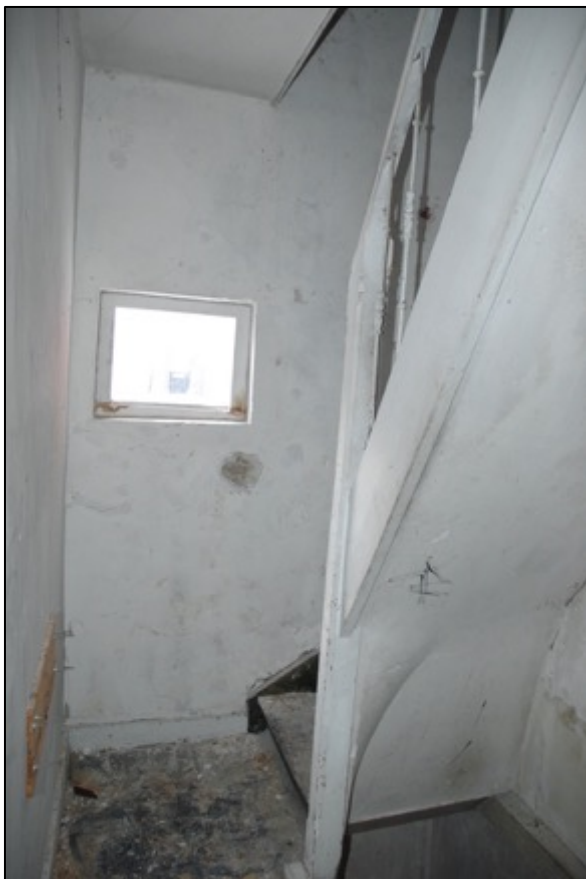
Afb. 70 [LB]: Tweede verdieping van het achterhuis. De suitewand richting voorzijde.

Afb. 71 A & B [R]: Het gehavende plafond in de achterkamer met een middenornament dat eind 19de eeuw bij de 'standaard' keuzemogelijkheden uit prefab catalogus hoorde.

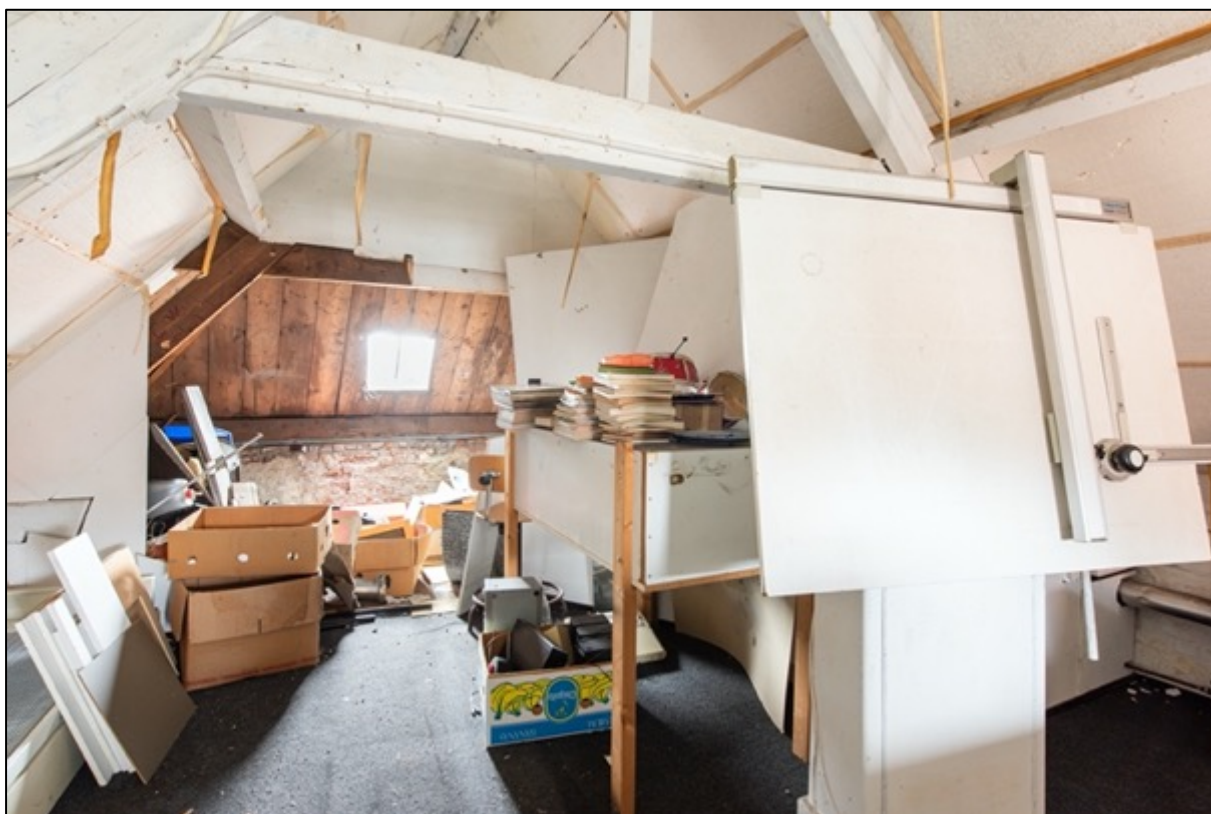
Afb. 74: De zolder naar achter gefotografeerd vanaf de trap (2020). [LUC Vastgoedadviseurs]

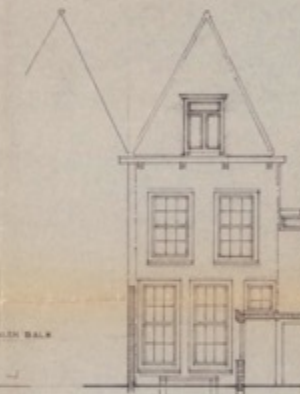
ACHTERGEVEL  
NIEUWE TOESTAND

- 1 NIEUWE NAMEN NIEUW GROEND EN 1<sup>ste</sup> VERDEEPLING
- 2 VOORWERK BUIWERKEN
- 3 STALEN BALK BOVEN HEDERHOEVEN *aan. B.H.T.*
- 4 NIEUWE W.M. AFD. VERBOD
- 5 NIEUW SCHILDERWERK
