Waarderingsplattegronden

Wijziging E		Gew.	
Wijziging D		Gew.	
Wijziging C		Gew.	
Wijziging B		Gew.	
Wijziging A	aanpassing plan	Gew. M. Kalak	15-03-2023
Schaal	1:100	Get. M. Kalak	27-01-2023
Project	Verbouwing Veemarktstraat 17 te Breda		
Onderdeel	<b>Sloopplan</b>		
Opdrachtgever	-		
Architect

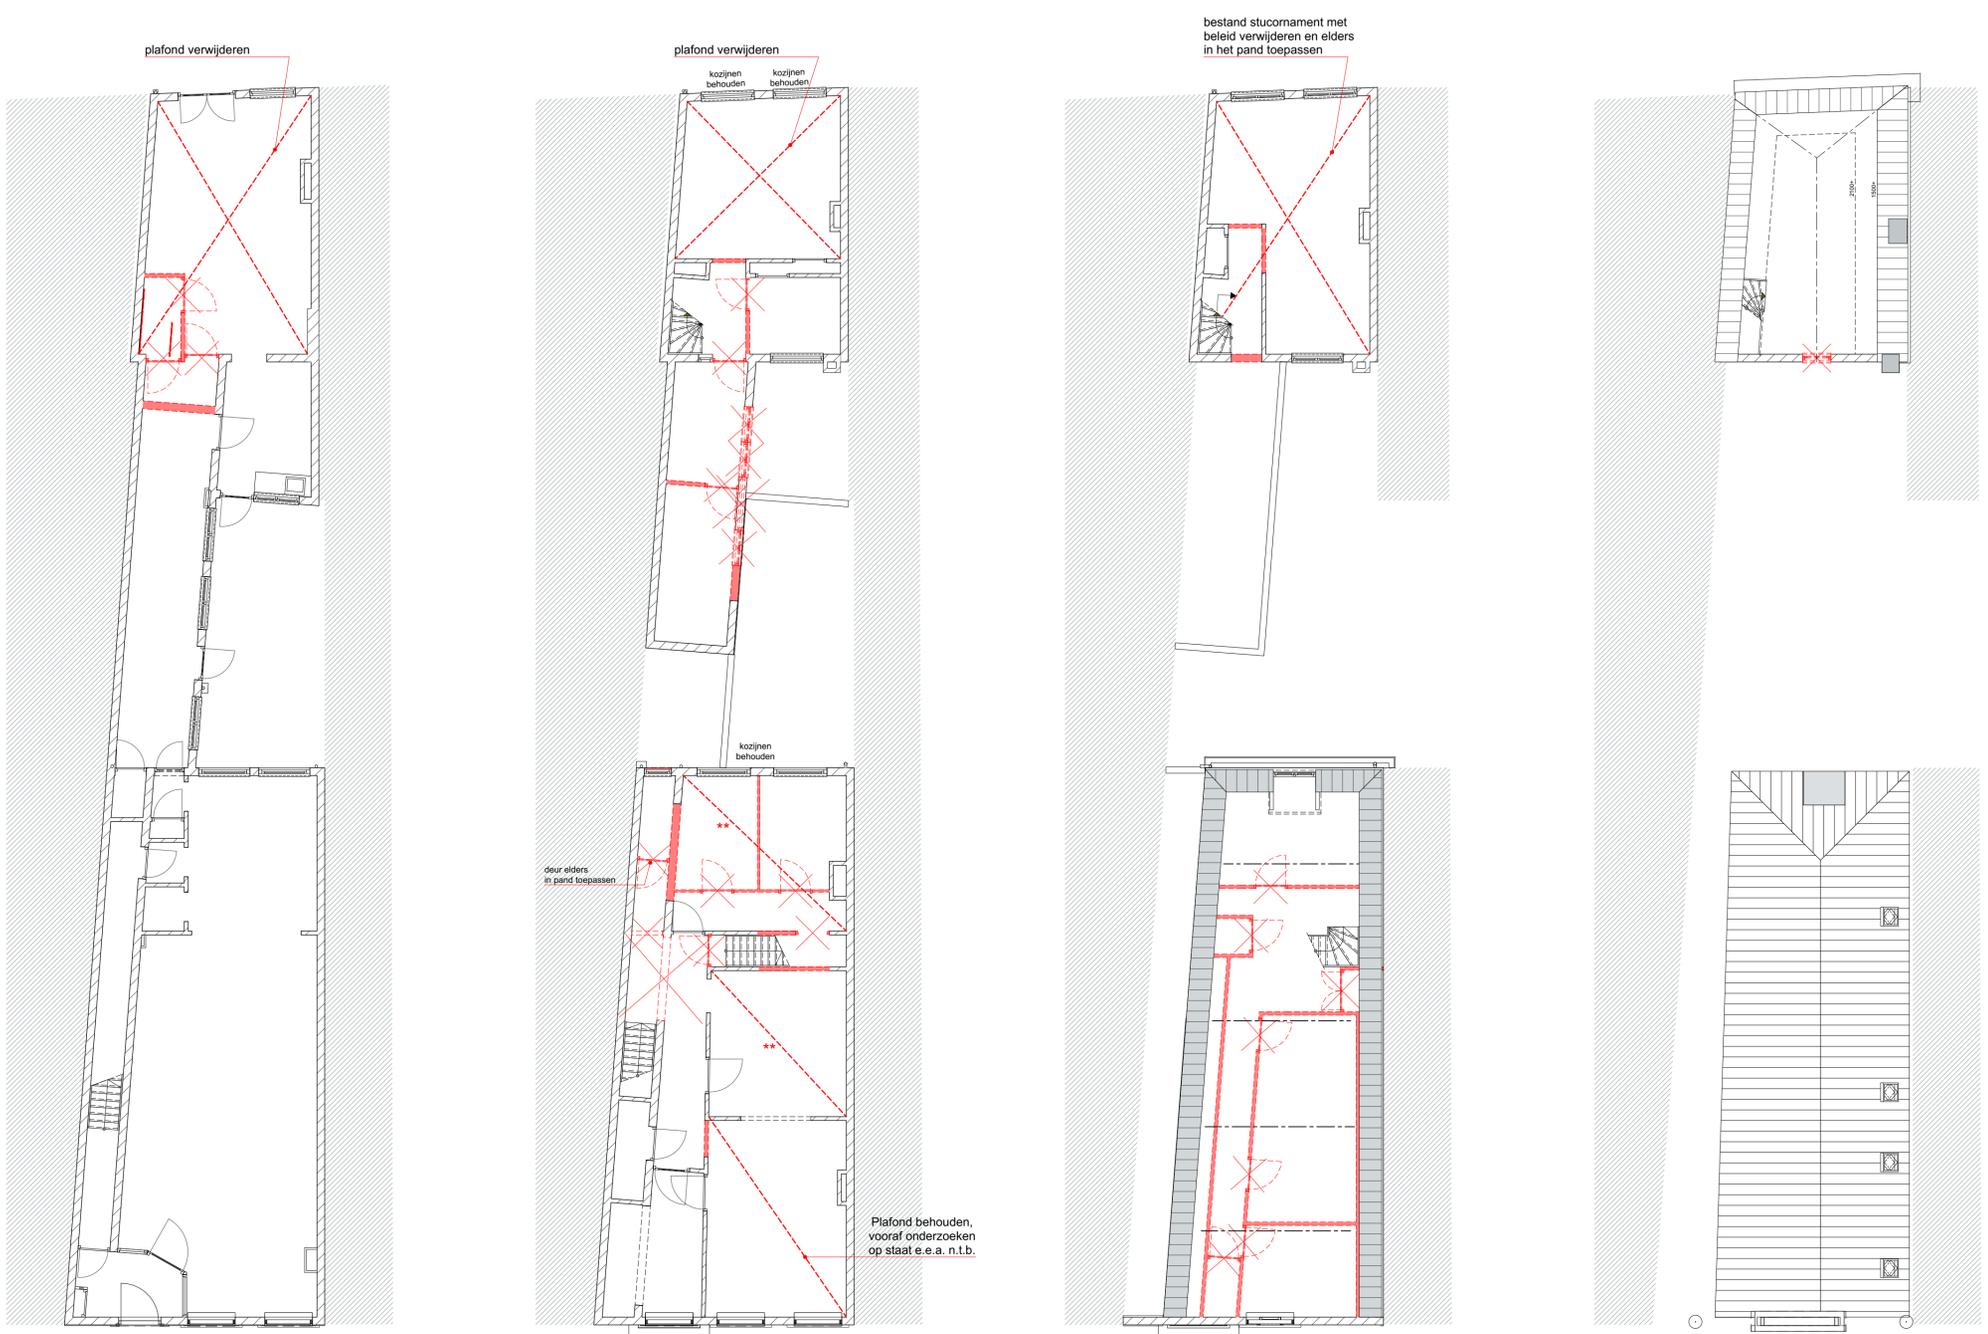
\*\* Na 1e sloopfase alle plafonds in kaart brengen, daarna afspraak met bouwinspecteur erfgoed maken

bestaande stucornamenten elders in het pand hergebruiken, terug brengen op dezelfde plek heeft de voorkeur

restauratieplan wordt aangeleverd na sloop 1e afwerk schil, hierna inventariseren wat behouden kan blijven

VLOERAFWERKING MET HISTORISCHE WAARDEN IN HET WERK IN KAART BRENGEN EN HANDHAVEN  
 BESTAANDE VLOER NIET AANTASTEN  
 BESTAANDE VLOERDELEN NA DEMONTAGE  
 EN NA HET AANBRENGEN VAN INSTALLATIES WEER TERUGPLAATSEN!!  
 INTERIEURELEMENTEN MET HISTORISCHE WAARDEN DIE WORDEN VERWIJDERD HER GEBRUIKEN IN HET BESTAANDE PAND  
 INDIEN MATERIALEN MET HISTORISCHE WAARDEN  
 NIET WORDT HERGEBRUIKT ZULLEN DEZE WORDEN AANGEBODEN AAN DERDEN VOOR HERGEBRUIK!!

Na 1e sloopfase alle plafonds in kaart brengen, daarna afspraak met bouwinspecteur erfgoed maken

Stucornamenten elders in het pand hergebruiken, terug brengen op dezelfde plek heeft de voorkeur
