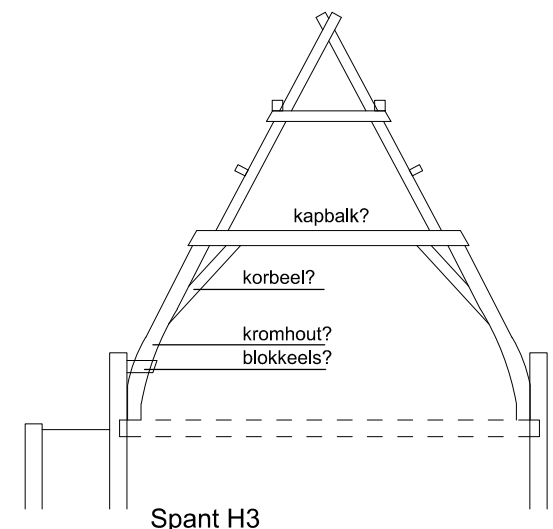
Spant H3

alle afmetingen vooraf in het werk controleren

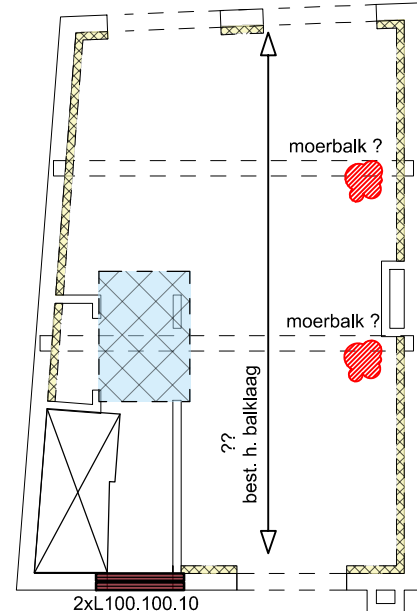
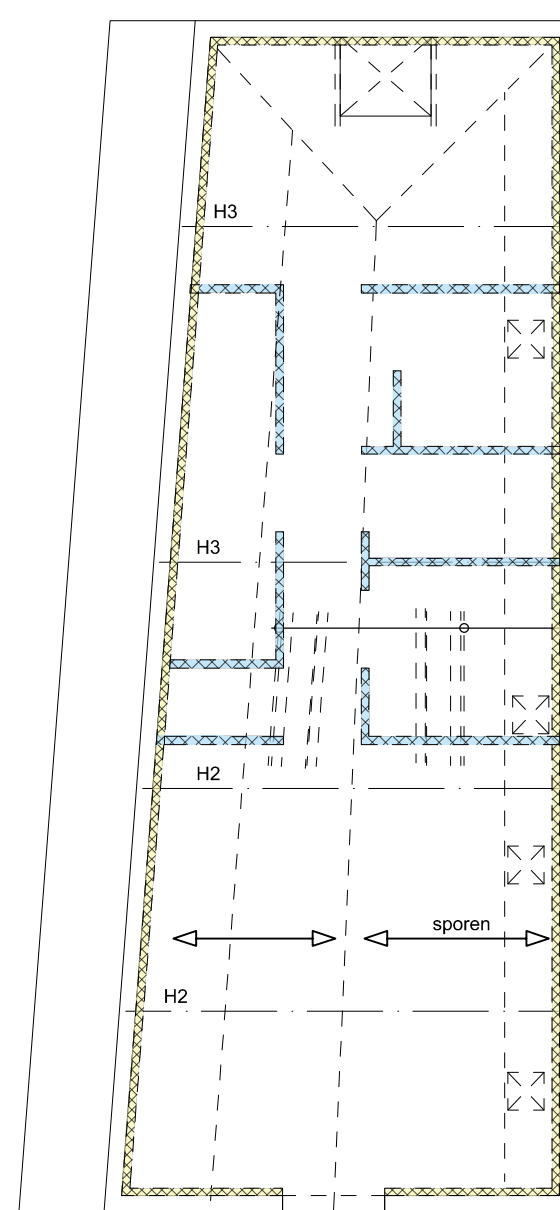
### 3e Verdiepingsvloer

- Niet dragende tussenwand
  - brandscheiding WBDBO 30, zie detaillering
  - Geïsoleerde voorzetwand (rc 3.5)
  - Geïsoleerde buitenwand (rc 4.66)
- onderzoeksgaten t.b.v. bestaande constructie afmeting balklaag + h.o.h. afmetingen met beleid en mogelijk in fase de interieurwiel verwijderen

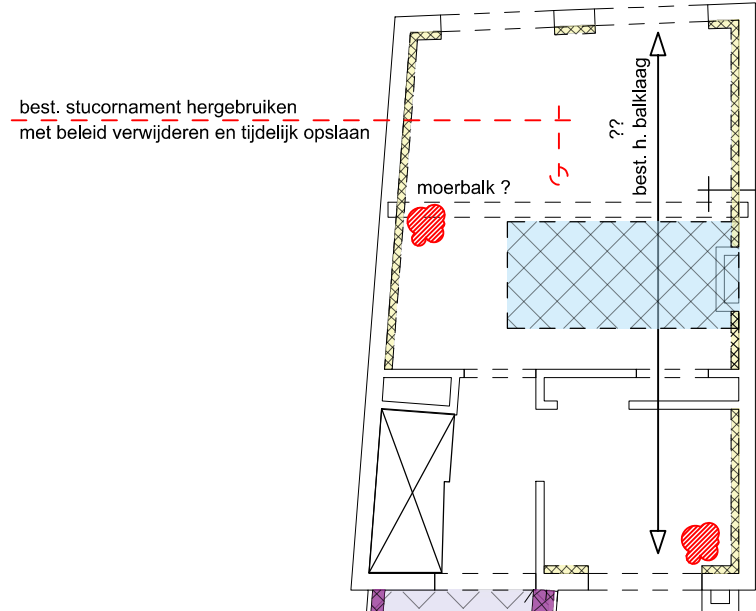
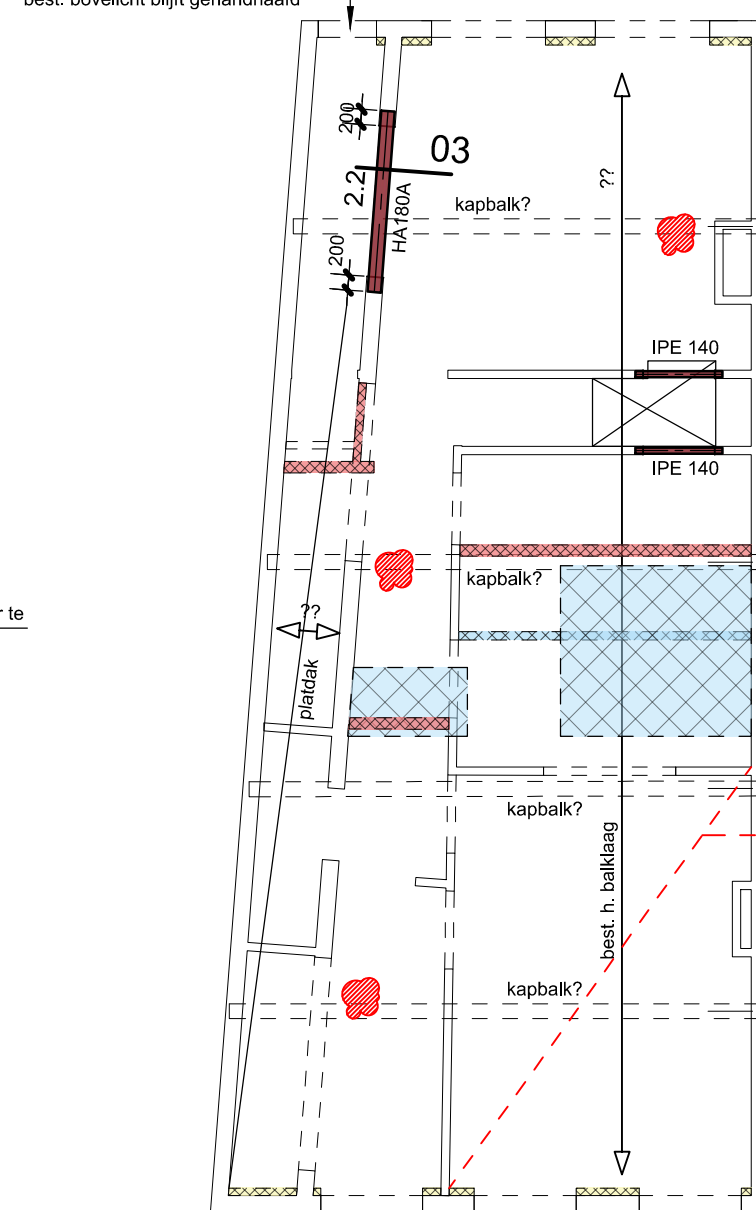
### 2e Verdiepingsvloer

- Niet dragende tussenwand
  - brandscheiding WBDBO 30, zie detaillering
  - Geïsoleerde voorzetwand (rc 3.5)
  - Geïsoleerde buitenwand (rc 4.66)
- onderzoeksgaten t.b.v. bestaande constructie afmeting balklaag + h.o.h. afmetingen met beleid en mogelijk in fase de interieurwiel verwijderen

vloeren voorzien van estich op vloer, brandwerend plafond onder vloer  
de plaats en afmeting van moerbalken en kinderbrillen zijn gebaseerd op aannames  
BESTAAND VLOERBESCHOT OVERAL HERBEWRIJEN!  
Voor aanvang van de werkzaamheden, bestaande constructie controleren op: aannames, afmeting, vorm en staat. Eventuele afwijkingen tijdig aan ons bureau kenbaar maken.

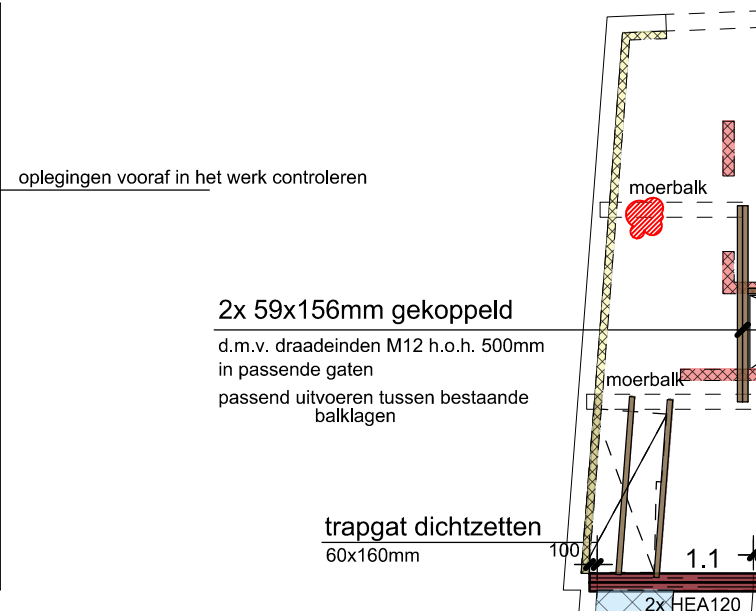
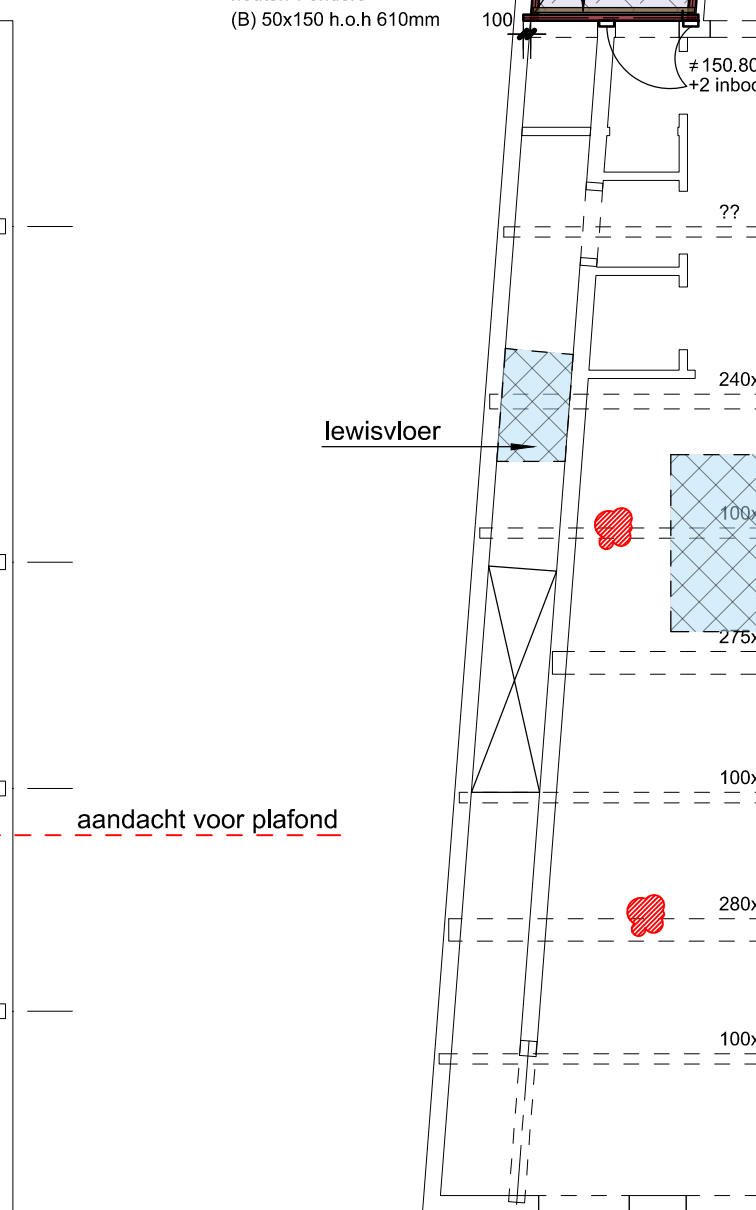
### 1e Verdiepingsvloer

- Niet dragende tussenwand
  - brandscheiding WBDBO 30, zie detaillering
  - Geïsoleerde voorzetwand (rc 3.5)
  - Geïsoleerde buitenwand (rc 4.66)
- onderzoeksgaten t.b.v. bestaande constructie afmeting balklaag + h.o.h. afmetingen met beleid en mogelijk in fase de interieurwiel verwijderen

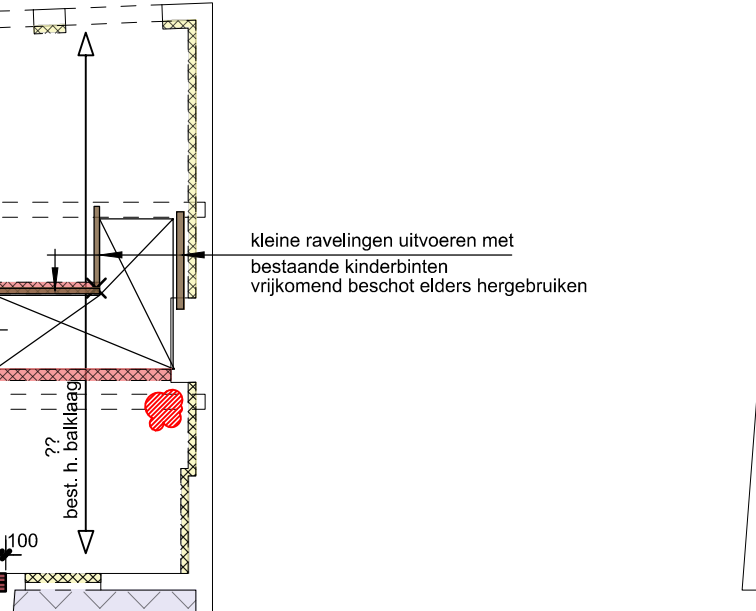
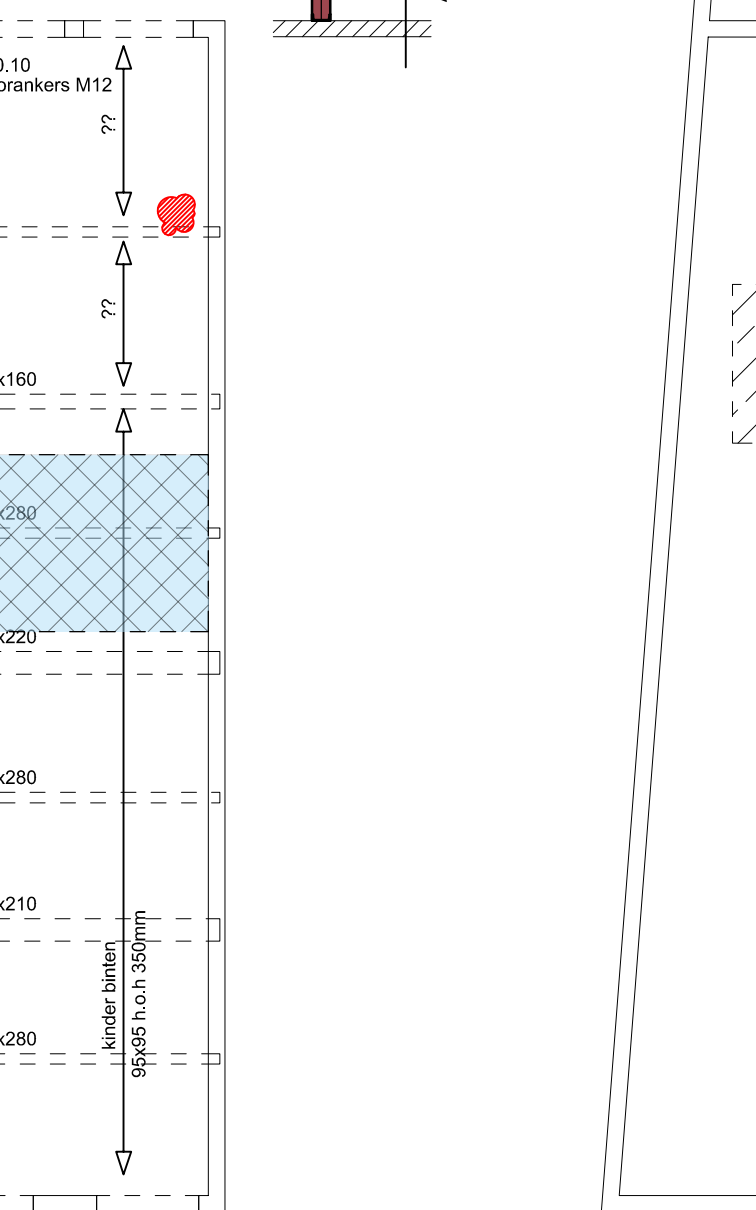
### Begane grondvloer

- Niet dragende tussenwand
  - brandscheiding WBDBO 30, zie detaillering
  - Geïsoleerde voorzetwand (rc 3.5)
  - Geïsoleerde buitenwand (rc 4.66)
- onderzoeksgaten t.b.v. bestaande constructie afmeting balklaag + h.o.h. afmetingen met beleid en mogelijk in fase de interieurwiel verwijderen

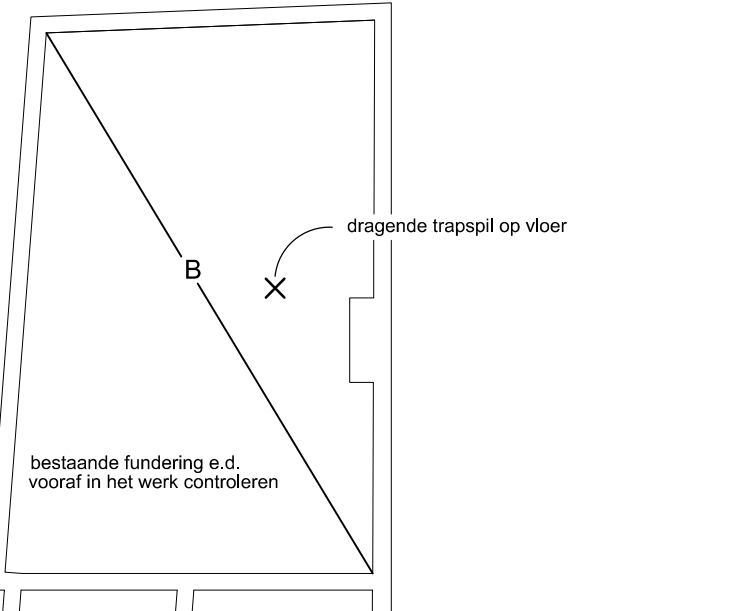
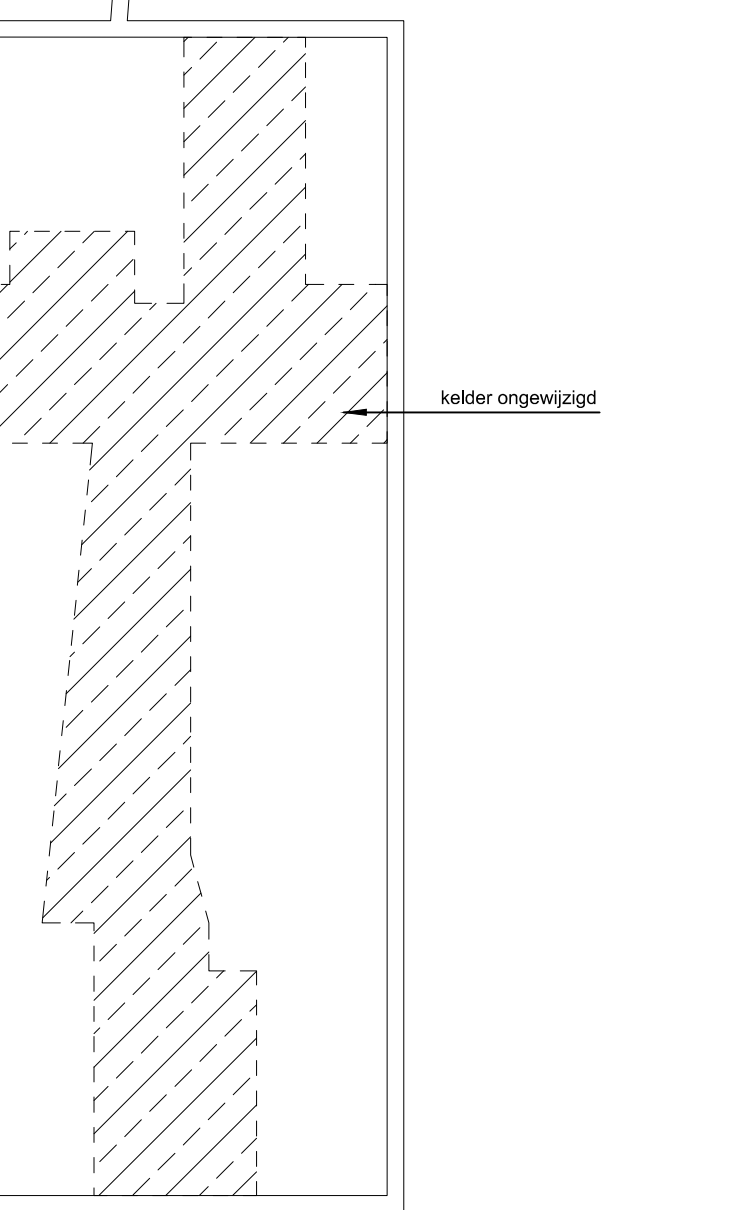
04

### Begane grondvloer

- Niet dragende tussenwand
  - brandscheiding WBDBO 30, zie detaillering
  - Geïsoleerde voorzetwand (rc 3.5)
  - Geïsoleerde buitenwand (rc 4.66)
- onderzoeksgaten t.b.v. bestaande constructie afmeting balklaag + h.o.h. afmetingen met beleid en mogelijk in fase de interieurwiel verwijderen

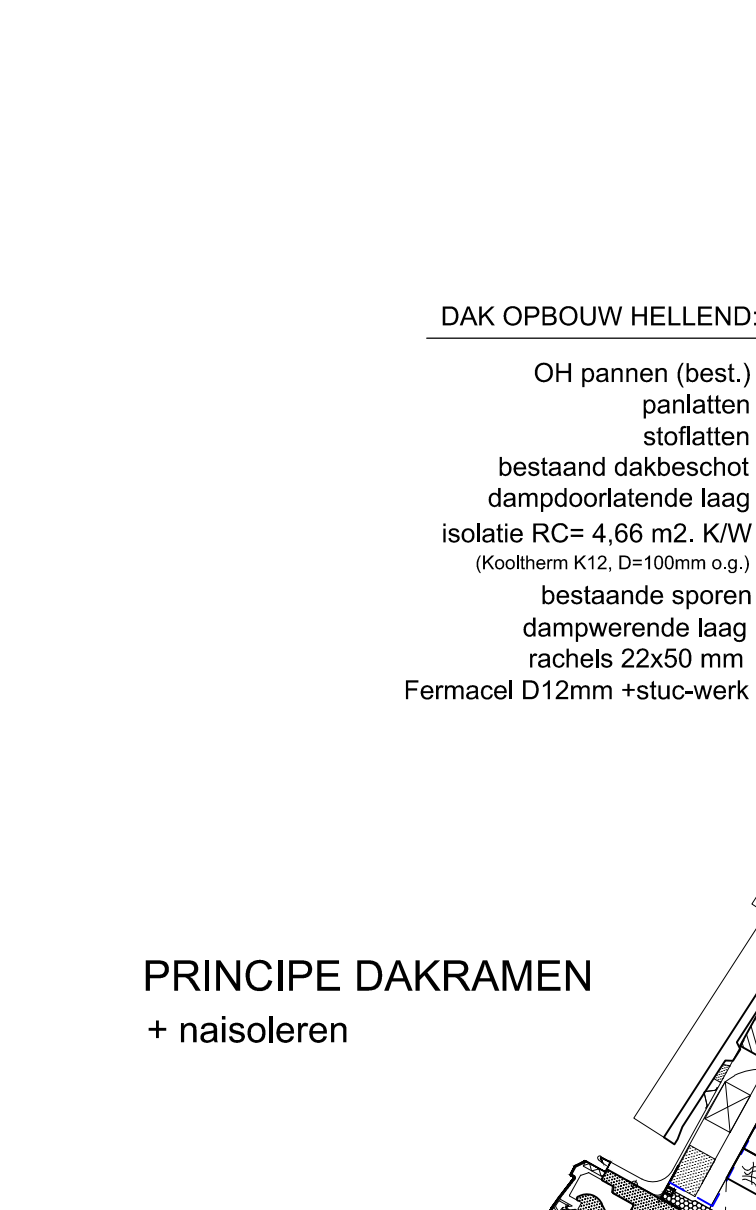
05

### Begane grondvloer

- Niet dragende tussenwand
  - brandscheiding WBDBO 30, zie detaillering
  - Geïsoleerde voorzetwand (rc 3.5)
  - Geïsoleerde buitenwand (rc 4.66)
- onderzoeksgaten t.b.v. bestaande constructie afmeting balklaag + h.o.h. afmetingen met beleid en mogelijk in fase de interieurwiel verwijderen

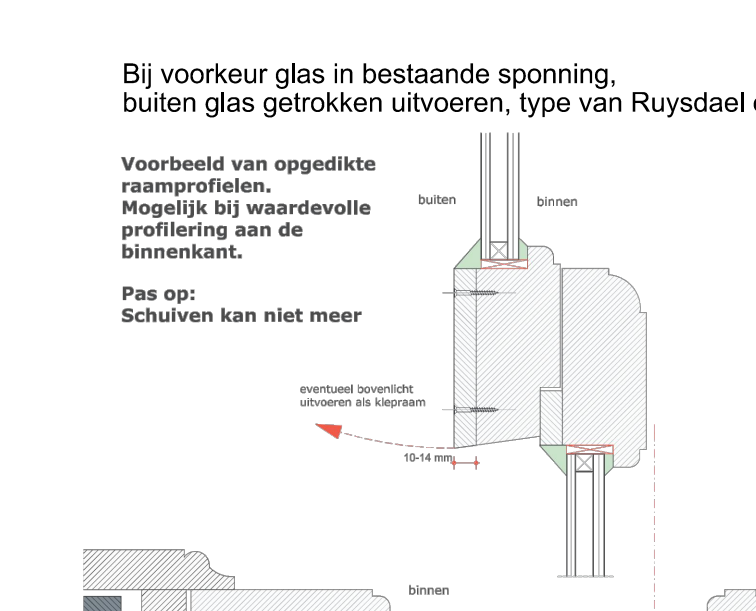
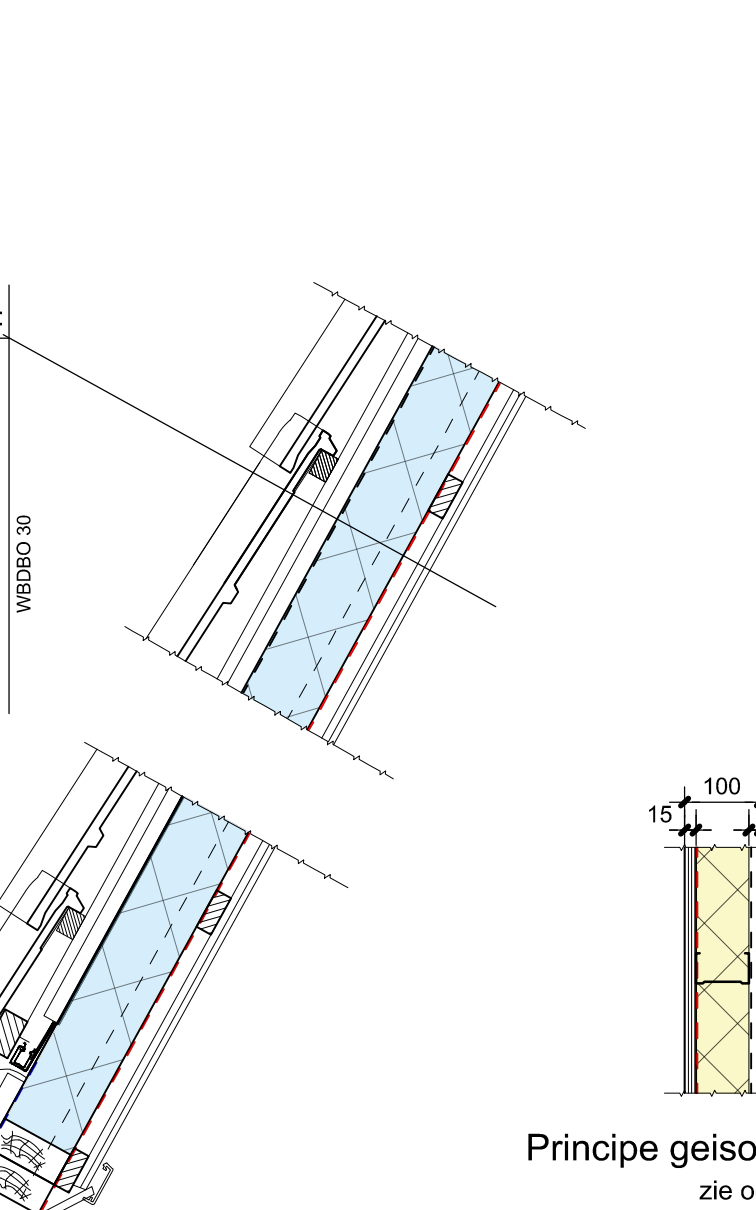
06

### Begane grondvloer

- Niet dragende tussenwand
  - brandscheiding WBDBO 30, zie detaillering
  - Geïsoleerde voorzetwand (rc 3.5)
  - Geïsoleerde buitenwand (rc 4.66)
- onderzoeksgaten t.b.v. bestaande constructie afmeting balklaag + h.o.h. afmetingen met beleid en mogelijk in fase de interieurwiel verwijderen

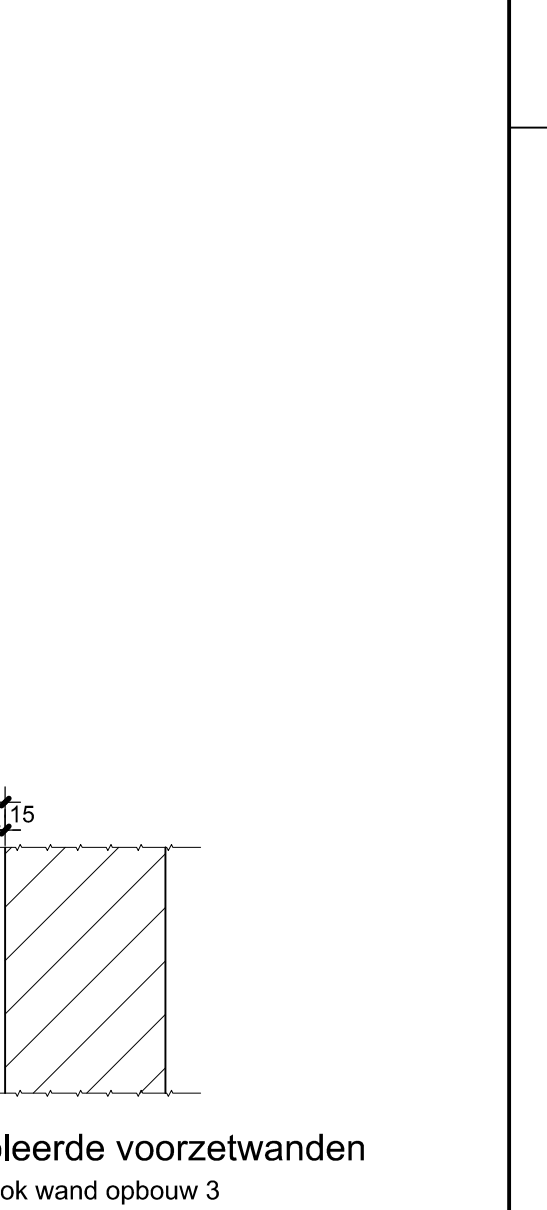
07

### Begane grondvloer

- Niet dragende tussenwand
  - brandscheiding WBDBO 30, zie detaillering
  - Geïsoleerde voorzetwand (rc 3.5)
  - Geïsoleerde buitenwand (rc 4.66)
- onderzoeksgaten t.b.v. bestaande constructie afmeting balklaag + h.o.h. afmetingen met beleid en mogelijk in fase de interieurwiel verwijderen

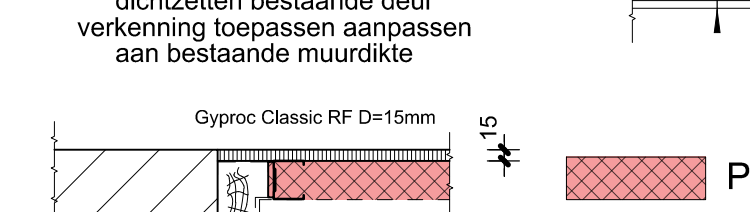
Principe brandwerende wanden
