## Directeurswoning en kantoor, Kruisweg 1159, 1161 en 1163, Hoofddorp

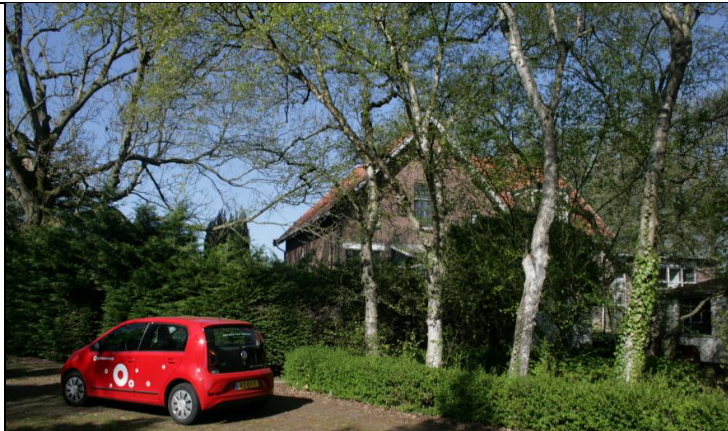
*De woning in 2022, gefotografeerd vanaf de achterzijde.*

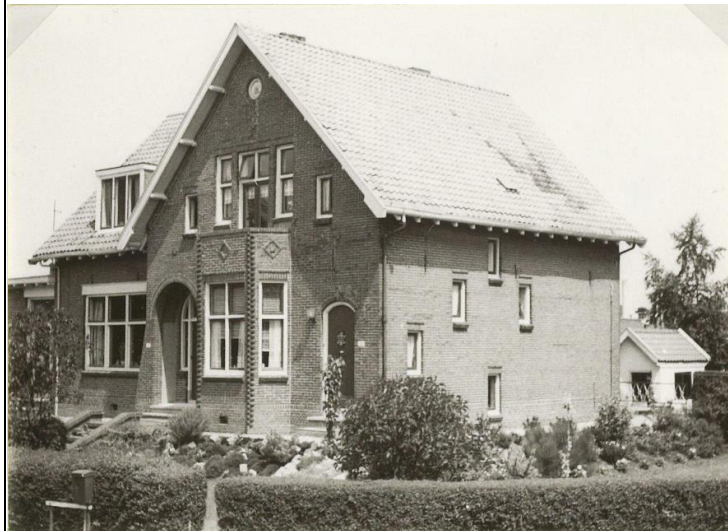
*De directeurswoning in 1978, gezien vanaf de Kruisweg.  
Hierop is een rijke tuinaanleg te zien. Ook is de verhoogde  
ligging van het huis goed zichtbaar. [Noord-Hollands Archief]*

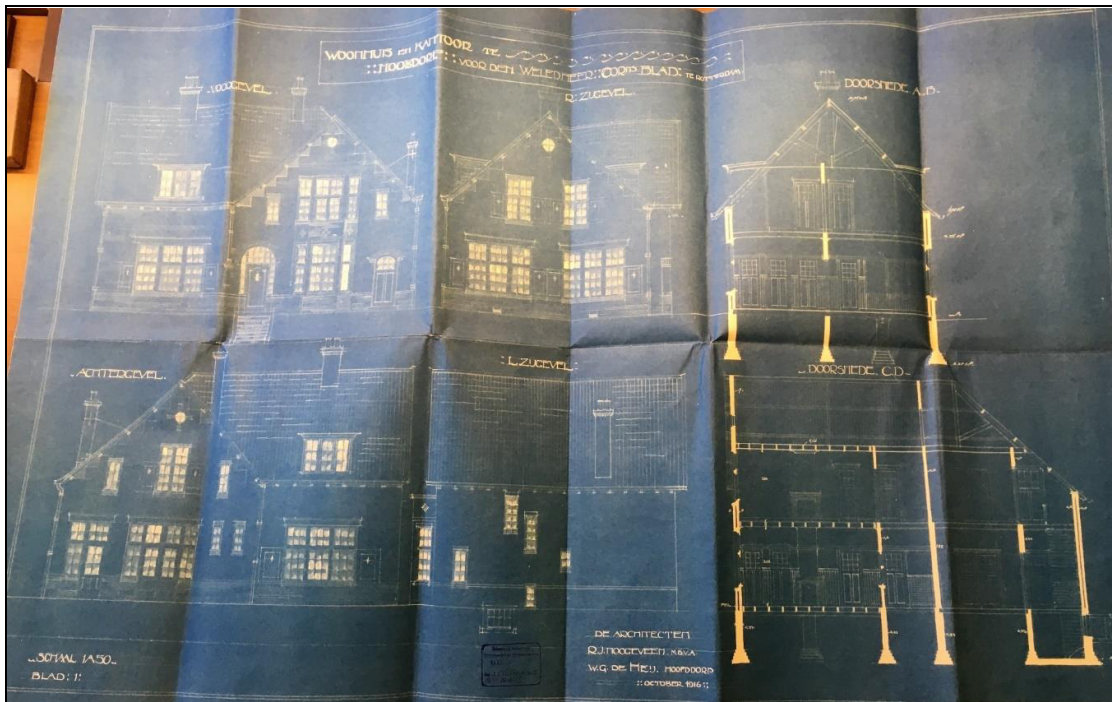
Stichtingstekeningen uit 1916 met de gevelaanzichten en plattegronden (met links nummer 1161 en rechts 1159). Het kantoor op nummer 1163, de later aangebouwde serre op nummer 1159 (1920) en de naastgelegen aanbouw aan de achtergevel van 1161 (bouwjaar onbekend) is nog niet op deze tekeningen aanwezig. [Noord Hollands Archief]

| <b>Kenmerken</b> | <p><b>Exterieur</b></p> <p>Het pand biedt onderdak aan twee woningen met geïntegreerde kantoorruimten (nummers 1159 en 1161) en een later aangebouwde kantoorruimte aan de noordzijde van één bouwlaag met een plat dak (nummer 1163). Het was een flexibel ontwerp; op de stichtingstekeningen is te zien dat beide woningen kamers bevatten die als kantoor gebruikt konden worden. De aangebouwde kantoorvleugel op nummer 1163 kwam tussen 1917 en 1920 tot stand. De twee woningen zijn van elkaar te onderscheiden door de haaks op elkaar geplaatste zadeldaken, bekleed met rode pannen. Het dak is voorzien van een overstek, onder de dakrand is siermetselwerk aangebracht. Het pand is opgetrokken uit bruine bakstenen in halfsteensverband met een gemetselde sierrand in de plint. De ramen hadden oorspronkelijk een fijnmaziger roedeverdeling (zie de bouwtekeningen).</p> <p>De representatieve voorgevel van het huis met de twee entrees van de woningen en de ingang van de kantoorruimte bevindt zich aan de Kruisweg, maar is tegenwoordig niet meer vanaf de Kruisweg toegankelijk. De entree van nummer 1161 is het meest prominent. De voordeur bevindt zich aan het</p> |
