## Notitie aanvraag kapvergunning Schuttersveld, te Leiden

### 1. Aanleiding

Het poldergemaal Schuttersveld is een bestaand gemaal van de gemeente Leiden dat door het Hoogheemraadschap van Rijnland (HHR) wordt overgenomen. Het gemaal en de waterinlaat wordt vervangen. Het vervangen van de waterinlaat en de daarbij behorende damwand is niet uitvoerbaar zonder verwijdering van de boom.

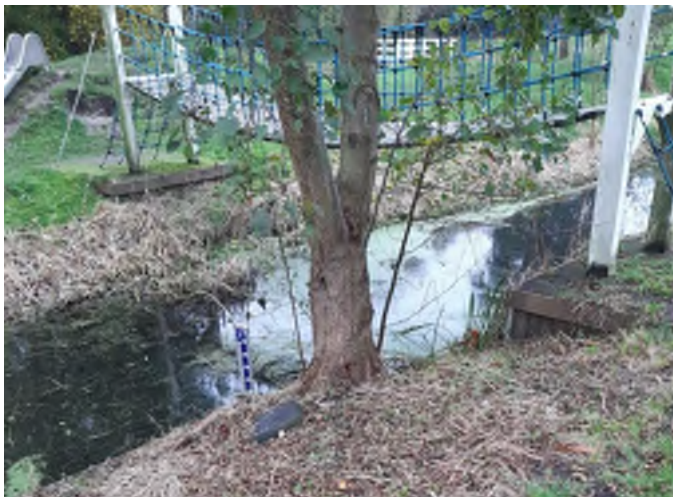
Afbeelding 1. Instroomvoorziening en speelbrug

Naast de instroomlocatie zit een speelbrug voor kinderen om op het eilandje te komen (zie afbeelding 1).

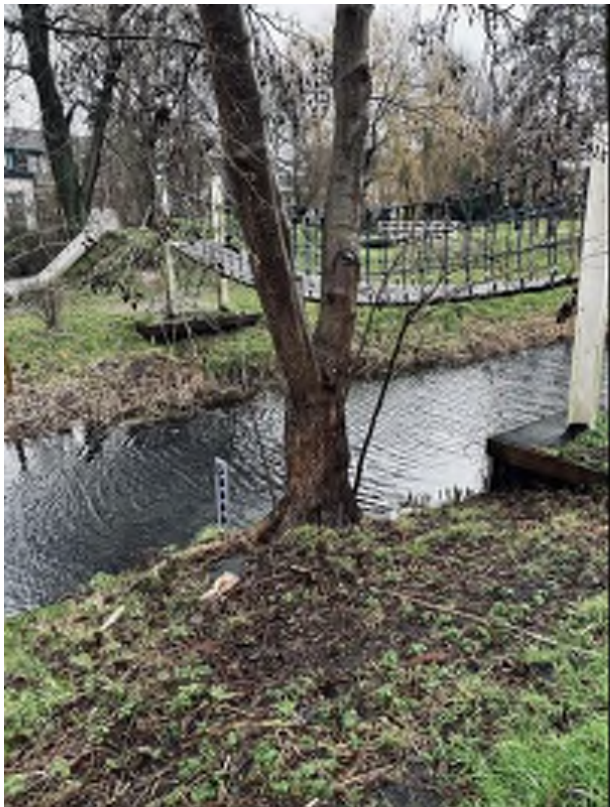
Afbeelding 2: Boom van dichtbij

De boom is een zwarte Els, met diameter van ongeveer 50cm. De boom staat direct tegen de damwand van de uitlaatcontractie; de wortels groeien over de houten beschoeiing heen.

De beschoeiing is in slechte staat en dient vervangen te worden. Voor het plaatsen van een nieuwe beschoeiing moet de boom worden verwijderd. De boom bevindt zich vlakbij een kinderspeelplaats. Wanneer de boom onvoldoende geworteld is, vergroot dit de kans tot omwaaien. Wanneer de boom de werkzaamheden niet overleeft, sterven de wortels af en zorgt dit ook voor een grotere kans tot omwaaien. In overweging nemen dat de boom zo dicht bij een kinderspeelplaats staat, is het verstandig om de boom te kappen.
