# Milieukundig Vooronderzoek NEN 5725

**Kadeversterking Lappenvoort Oosterland -  
gemeenten Tynaarlo en Groningen**

projectnummer 0472575.100  
definitief revisie 03  
11 februari 2022

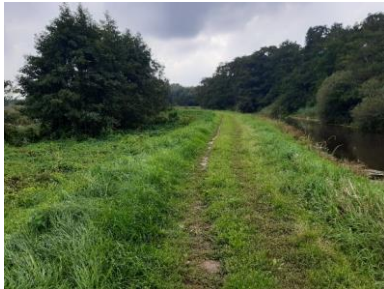
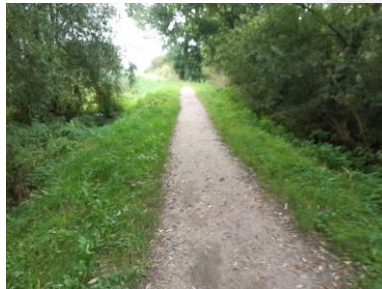
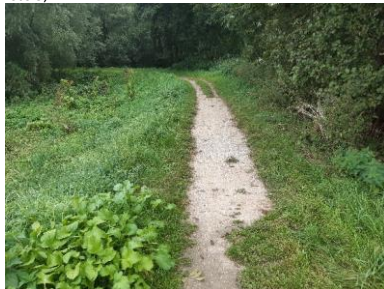
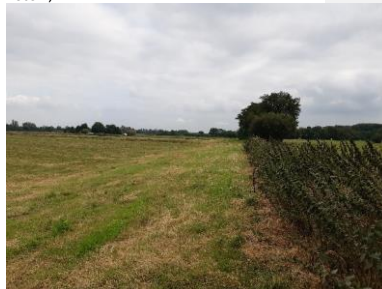
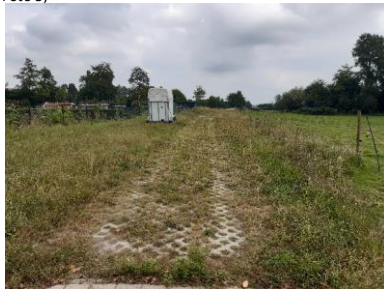
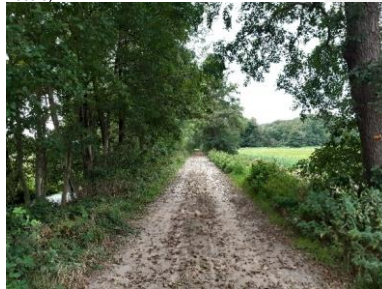
Tijdens de terreininspectie is de volledige lengte van het tracé afgelopen. Hierbij is specifiek gelet op potentieel bodembedreigende/ verdachte activiteiten ter hoogte van het geplande tracé en in de directe omgeving hiervan. Er zijn, met uitzondering van het puinpad en een aantal toegangsdammen, geen verdachte activiteiten waargenomen. Over de lengte van het tracé zijn tevens de verschillende verhardingstypen geïnventariseerd. In bijlage 4 zijn foto's opgenomen om een algemeen beeld van het plangebied te schetsen.
