## Indieningsvereisten

### **Gevelfoto's en detailfoto's van het metselwerk**

Behoort bij beschikking van  
Burgemeester en Wethouders  
van Leiden

Z/22/3467564

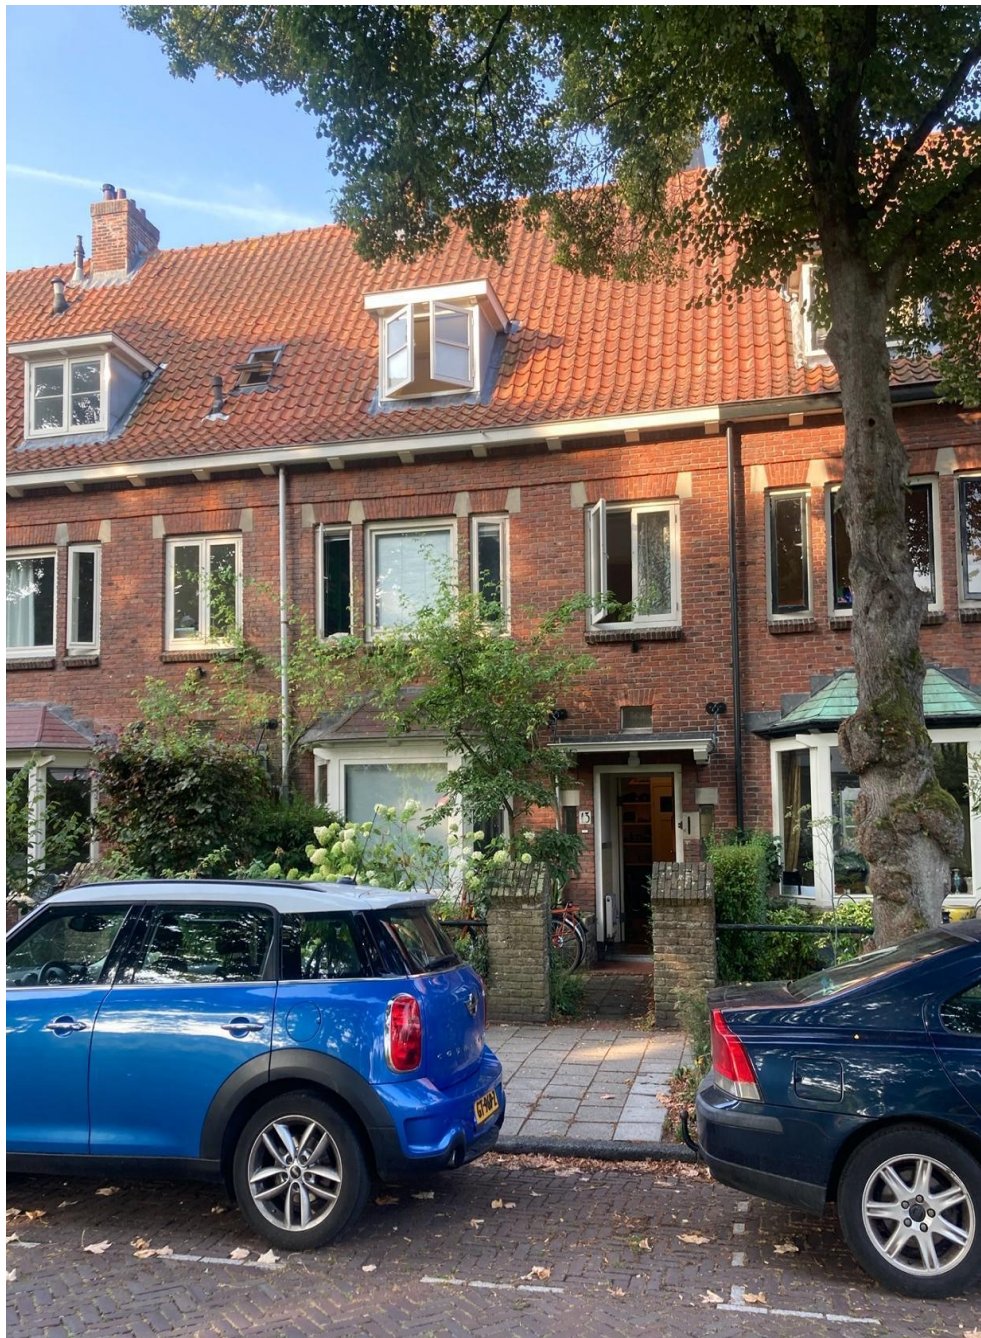
Voorgevel

- 1) Zijn er geglazuurde bakstenen?  
Nee, de ventilerende werking van de buitenmuur van de spouw is geheel intact.
- 2) Is het metselwerk in het verleden voorzien van impregnatie of een verfsysteem?  
Nee, de muren zijn niet geïmpregneerd, ook door heeft de expert waargenomen. De ventilerende werking van de buitenmuur van de spouw is geheel intact.

- 3) Is er vorstschade te zien?  
Nee de stenen en het metselwerk zijn in prima conditie.
- 4) Zijn er gebreken aan het voegwerk?  
De voegen zien er uitstekend uit en zijn kogelhard, dat is gemerkt bij het boren van de testgaatjes

- 5) Zijn er roestende spouwankers of scheuren in de muur.  
Nee geen scheuren of roest waargenomen
- 6) Is de spouw ondieper dan 4 centimeter?  
De spouw is 5.5 cm (staat ook op de offerte) dus ruimschoots voldoende.

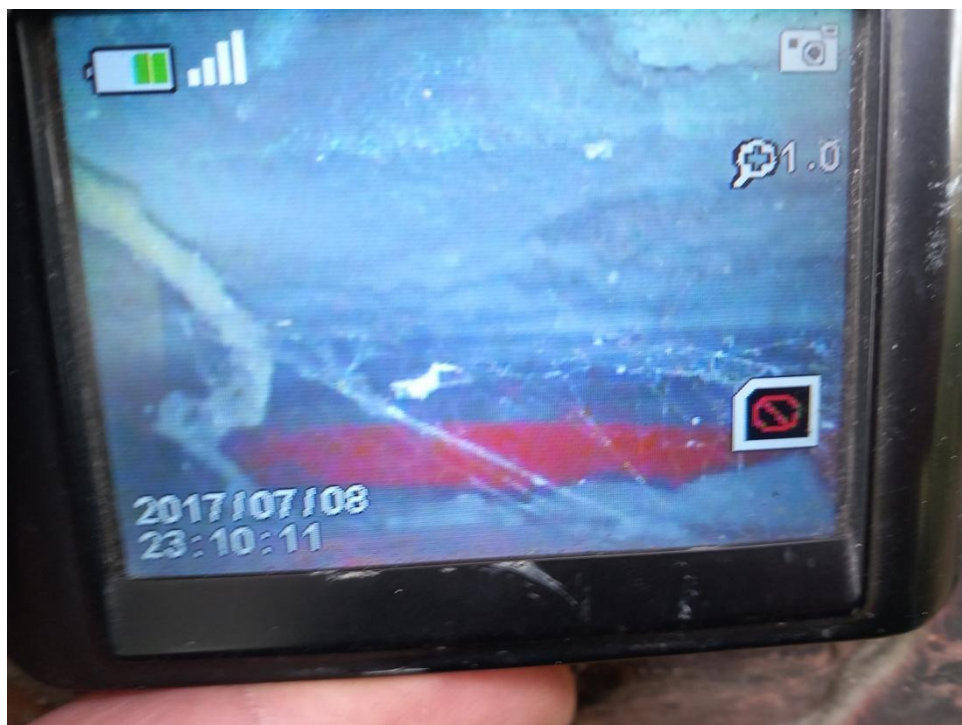
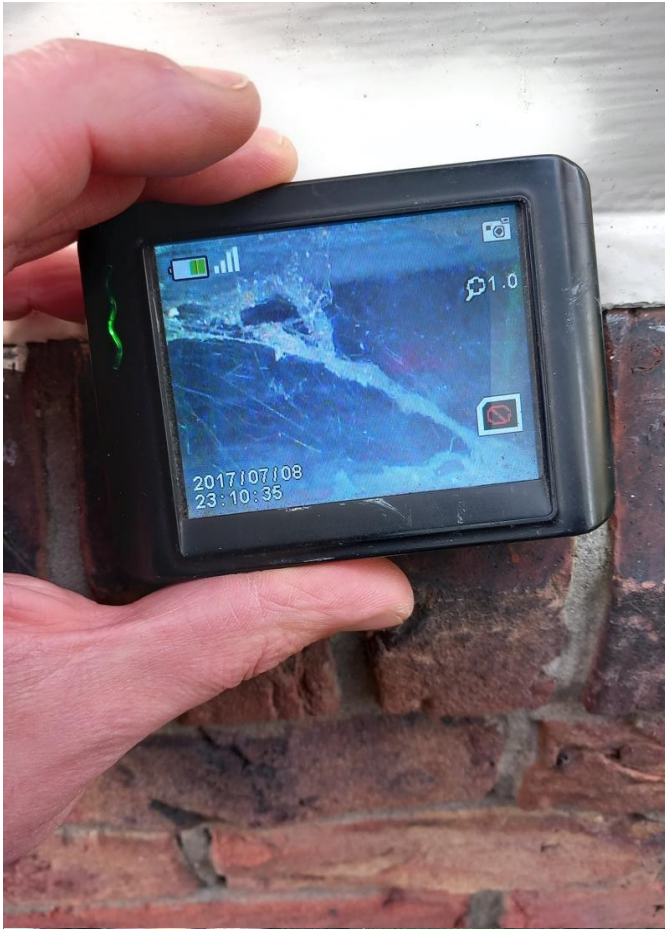
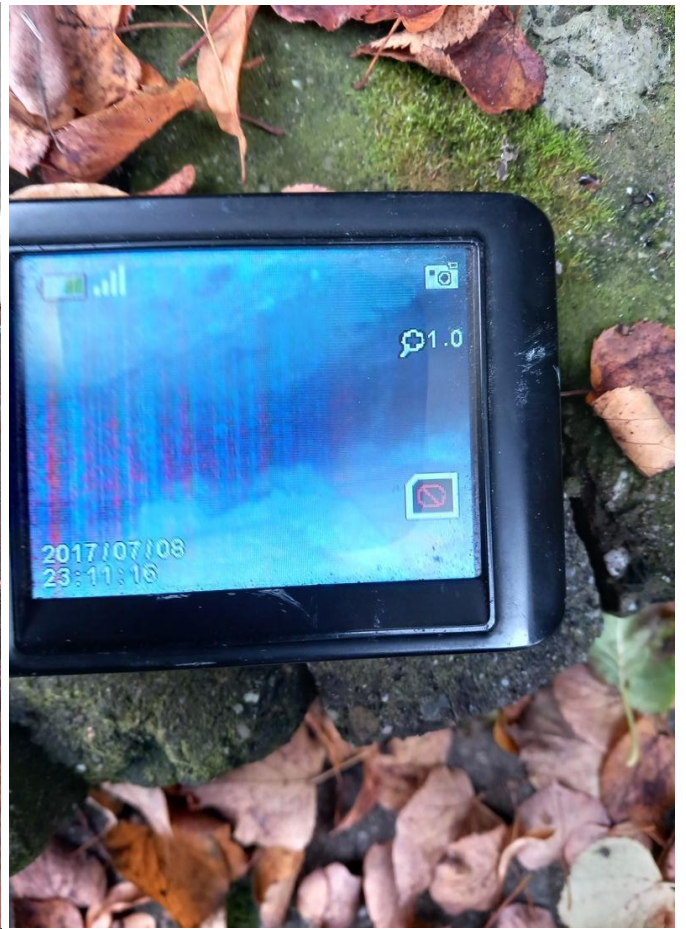
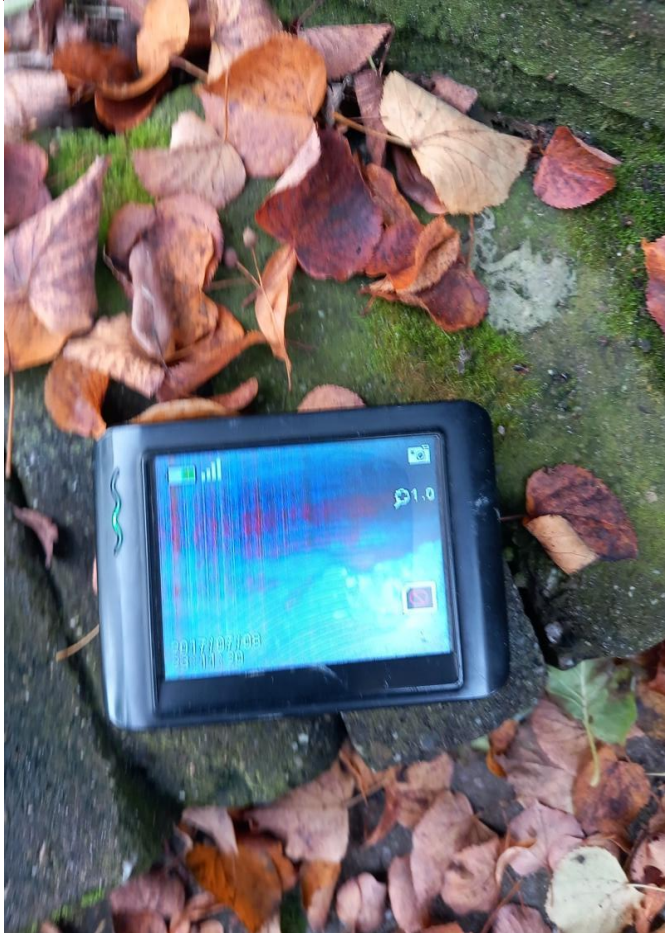
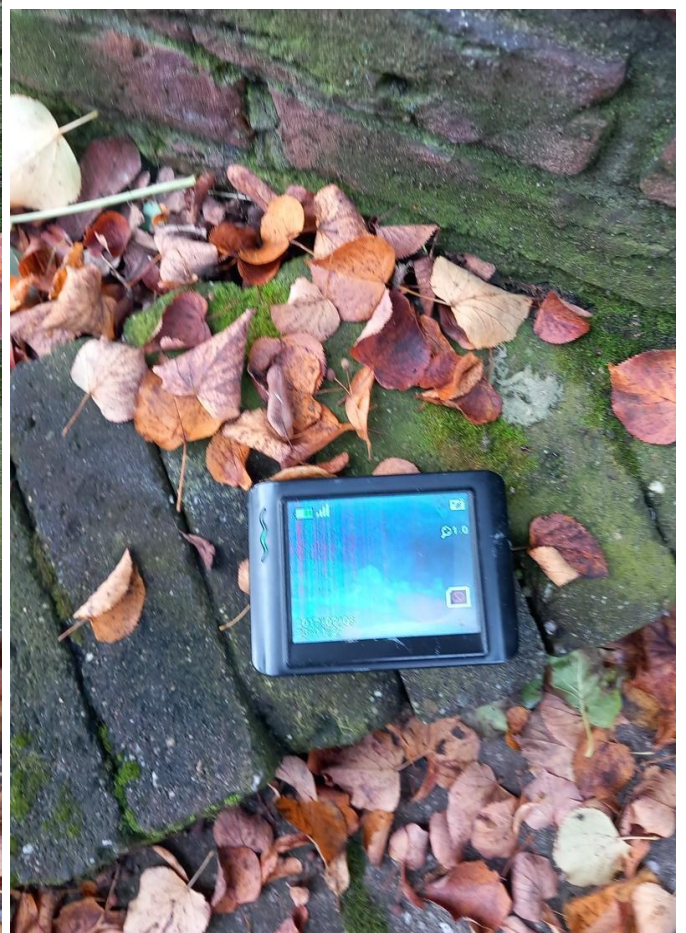
Grimbergen/Expert: Uit onderzoek ter plekke, gedocumenteerd met onderstaande foto's (ontvangen van Grimbergen/Expert – helaas is de cameradatum zelf niet in orde – metagegevens van de foto's laten zien dat ze 28 okt. 2022 gemaakt zijn.), blijkt dat er geen gevaar is voor de constructie:

- open verbindingen met buren, kruipruimte en kap worden goed beschermd. Onderaan wordt het vulmateriaal gestabiliseerd zodat er geen onbedoeld vulmateriaal in de kruipruimte terecht komt. Verder worden er ventilatieroosters geplaatst om de ventilatie van de kruipruimte te garanderen. De spouw naar de buren is open en daar zal met spouwscheiders worden voorkomen dat er EPS-parels naar de buren gaan. Een spouwscheider is een borstel die in de spouw geplaatst wordt. Deze blokkeert de doorgang naar de spouw van de buren. Bovenaan is geen open verbinding met het dak.

- de vloerdelen/balken raken niet spouwbuitenblad, de balken van de vloer rusten op de tussenmuren van de woning en niet op de spouw;
- gootklossen, voor zover ze door de hele spouw heen steken, vormen geen probleem met het boorpatroon;

- gevelankers zullen geen koudebruggen laten ontstaan omdat de spouwmuur egaal gevuld zal worden, zie werkschrijving, er zal geen condensvorming zijn.

Grimbergen/Expert: We boren gaten in de voeg, om de 4 bakstenen opzij en 12 omhoog in een ruitpatroon. Door dit boorpatroon wordt de isolatie zo evenwichtig aangebracht dat er geen koudebruggen kunnen ontstaan. Vervolgens worden er damp-open EPS parels ingespoten, dit gebeurt van onder naar boven. Vervolgens worden de gaten gedicht met een op kleur gemaakte voegspecie. Met deze dichtheid aan gaten zullen er geen lege plekken overblijven in de spouw waardoor er daardoor geen koudebruggen zullen ontstaan.
