## Indieningsvereisten

**Geveelfoto's en detailfoto's van het metselwerk**

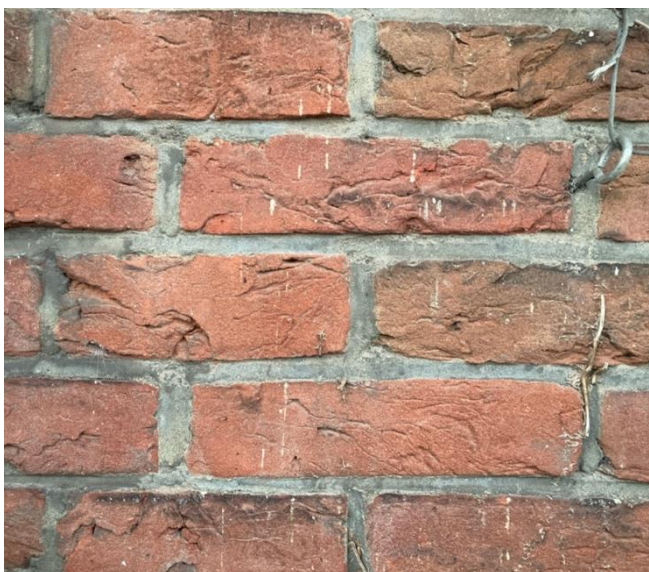
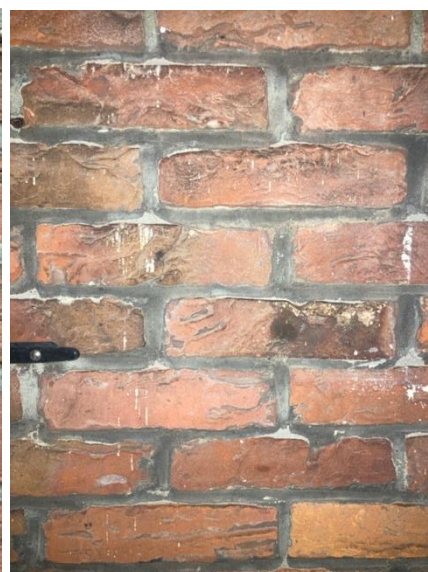
Metselwerk in detail voorgevel en achtergevel

- 3) Is er vorstschade te zien?  
Nee de stenen en het metselwerk zijn in prima conditie.
- 4) Zijn er gebreken aan het voegwerk?  
De voegen zien er uitstekend uit en zijn kogelhard, dat is gemerkt bij het boren van de testgaatjes

- 5) Zijn er roestende spouwankers of scheuren in de muur.  
Nee geen scheuren of roest waargenomen
- 6) Is de spouw ondieper dan 4 centimeter?  
De spouw is 5.5 cm (staat ook op de offerte) dus ruimschoots voldoende.

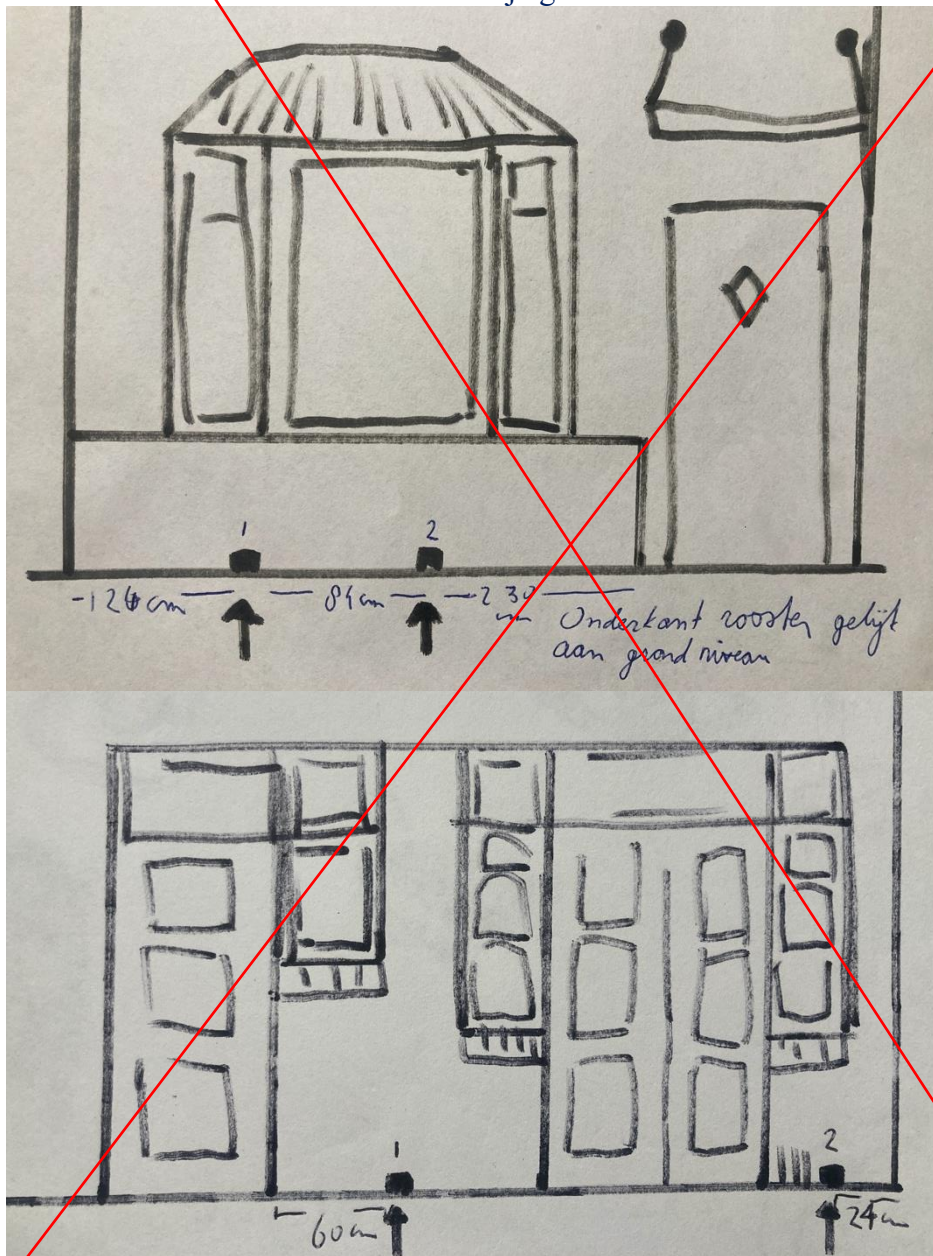
Grimbergen/Expert: We boren de roosters met een kokerboor onder een hoek van 45 gr door de buitengevel, spouw en binnenmuur (we beginnen boven het maaiveld). Het gat wordt afgesloten met een pijp. Op de buitengevel wordt een muizenrooster bevestigd. Grootte van het rooster is circa 7x11 cm, in donkebruin, passend bij gevelkleur. **Positie van muizenroosters: 2x voorkant en 2x aan de achterkant voor voldoende ventilatie van de kruipruimte, circa gelijk aan maaiveld, net naast bestaande ventilatiegaten in metselwerk.**

Voor detailschets muizenrooster: zie bijlage 2

Deze roosters worden niet vergund! Zie voorwaarde in het besluit
