Bouwhistorische opname

# Veemarktstraat 17 Breda

Rijksmonument 10311

In opdracht van Aannemersbedrijf Segeren heeft Veerman Bouwhistorie een bouwhistorische opname opgesteld van Veemarktstraat 17 te Breda.

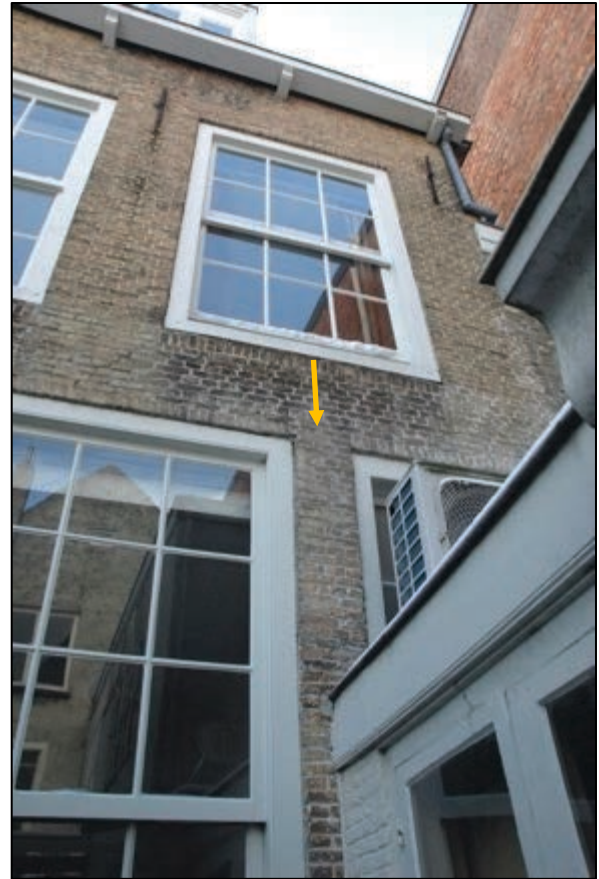
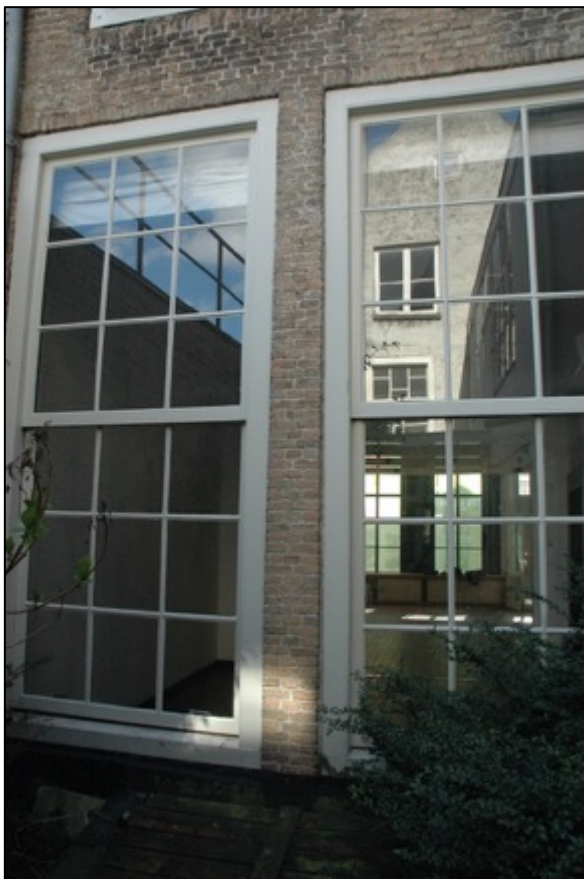
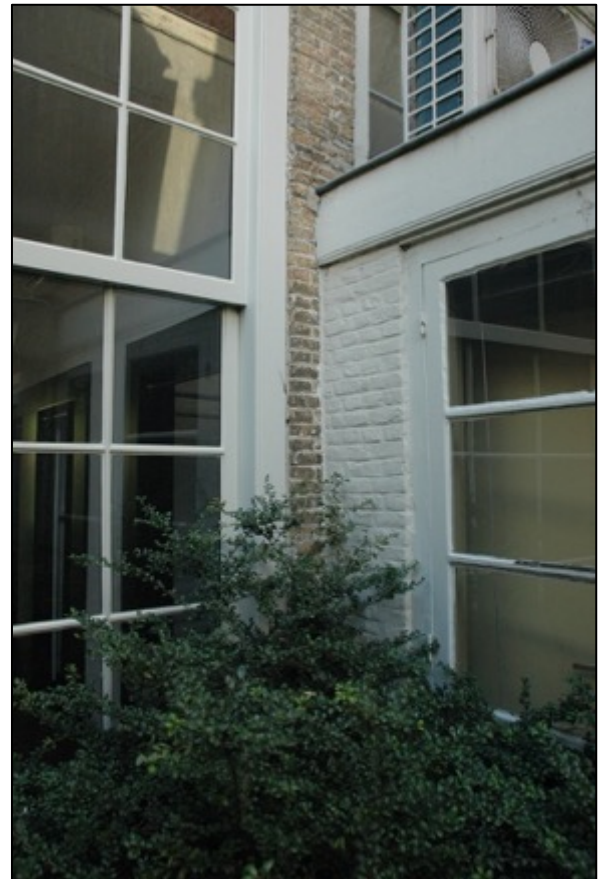
Afb. 22 - 24: Achtergevel van het voorhuis. De vensters hebben in latere instantie (18de eeuw?) kleinere exemplaren vervangen. Daarmee is slechts een klein gedeelte van ouder metselwerk gespaard.

Onder de pijl zien we een reeksje klezoren die erop wijzen dat een eerder venster hier reeds zijn dagkant had.

De vensters zijn vermoedelijk in opzet 19de-eeuws en dermate groot dat er slechts smalle stroken met metselwerk over blijven; smalle penanten en lage borstweringen. Veel hiervan moet vernieuwd zijn bij het maken van de vensters, die ongetwijfeld kleinere exemplaren hebben opgevolgd. Rechts van het rechtse van de twee begane grondvensters is niettemin een kolom met

klezootjes te zien, die ervan getuigen dat er wel ouder metselwerk is behouden. Hogerop heeft het metselwerk een 19de-eeuws karakter, waarbij de baksteen ook een tik geler is dan bij lagere misschien oudere zones. De bovenste strook metselwerk vormt van alle stroken het grootste vlak. De daklijst is een wat bescheiden bakgoot op klossen. Hierboven ligt het dakschild met rode pannen (de steil hellende zijden zijn al een indicatie van een historische dakconstructie). In het midden staat een verhoudingsgewijs hoge en smalle dakkapel met twee draairamen en een bovenlicht. @Datering?

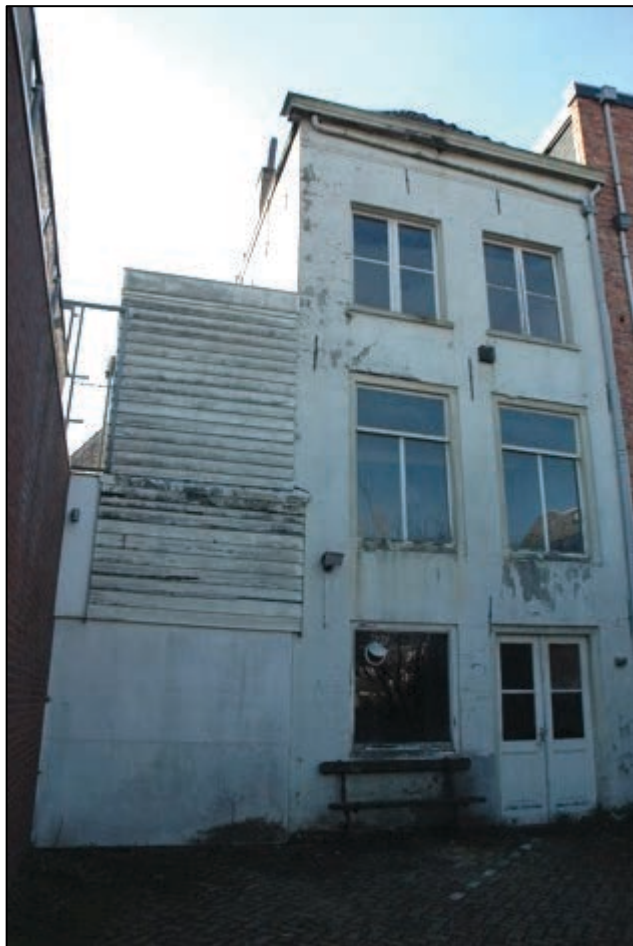
Afb. 31: Het luik in de linkse borstwering op de tweede verdieping, achter het midden van de plattegrond.

Een bijzonderheid wordt hoog aangetroffen. Het is een vierkante muuropening in de borstwering van de kapzone, achter het midden van de tweede verdieping (binnen weggewerkt achter een modern luik). Het robuuste kozijn is met zekerheid zeer oud. De functie ervan laat zich raden; de muuropening kan gefunctioneerd hebben als laadluikje in de tijd dat de gang links van Veemarktstraat 17 nog open was en vanaf de straat toegankelijk. De opening heeft een naar buiten draaiende luik. We kunnen erdoor kijken en zien dan buitenruimte, juist achter het hooggeplaatste bovenlicht boven de overloop van de eerste verdieping (zie hieronder).

Te zien is dat de muuropening in historisch metselwerk is gevat. In de strook zijgevel achter het kozijn zijn meerdere ankers van verschillende formaten en met de knopen op verschillende hoogtes te zien. Het metselverband is in de zone niet homogeen. Dit maakt het goed denkbaar dat het huis met een vak is verlengd. Het is vanwege de ingewikkelde kijkhoek niet zonder gevaar verder te bestuderen.

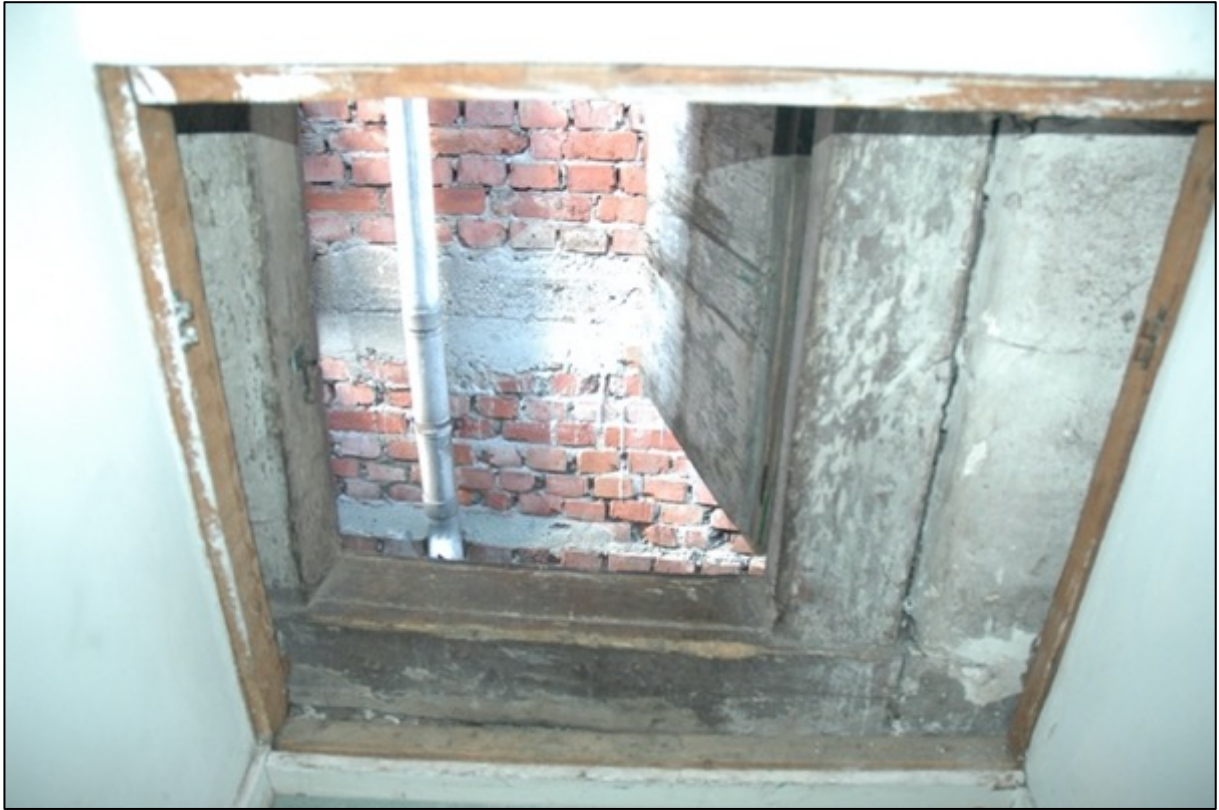
Afb. 32: Door dit gat gezien, de borstwering aan de buitenkant naar achter. Merk de bouwsporen en de diverse ankers op.

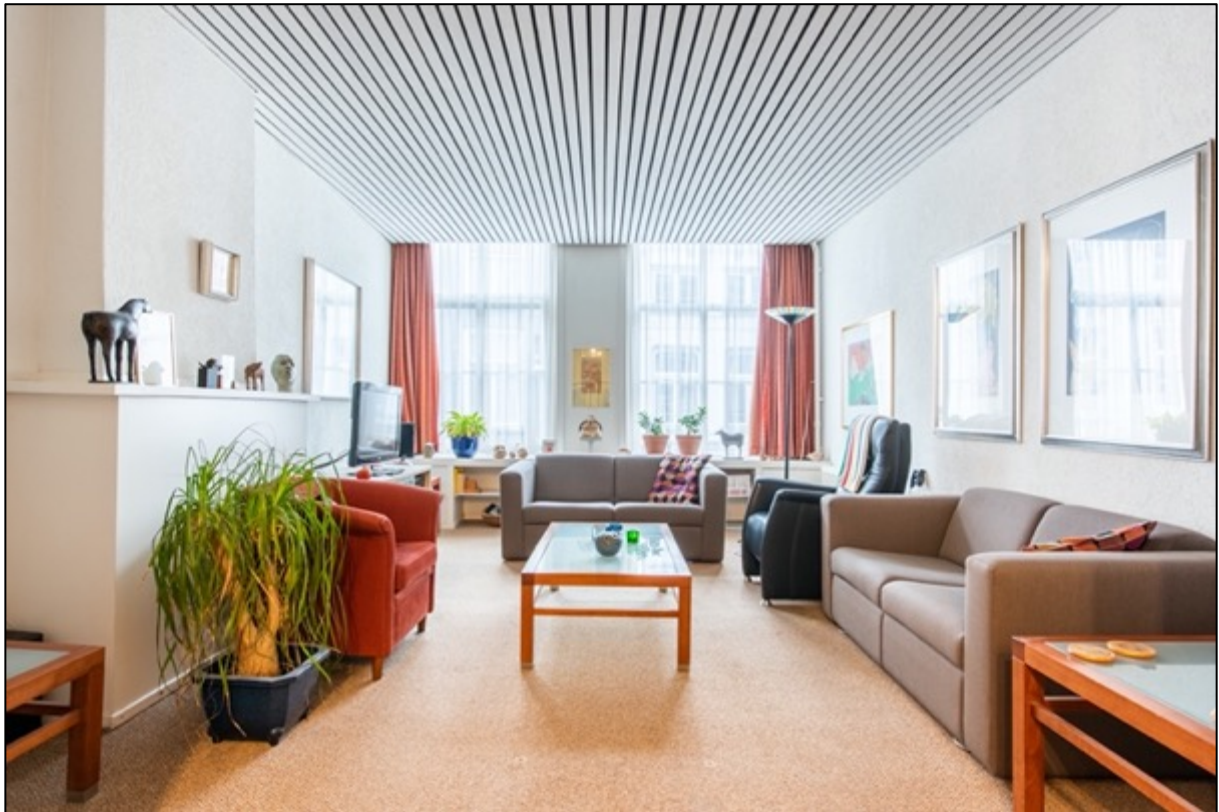
Afb. 47: De tweede suitekamer naar rechtsvoor; de separatie is na 1916 sterk verschaald (en 'verschroot'). [LUC]

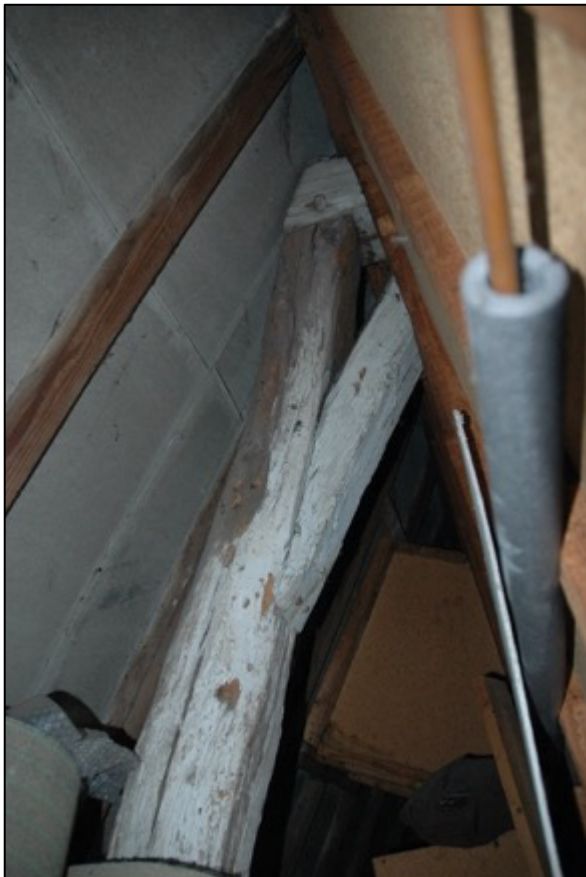
Afb. 56 [LO]: Spantbeen achter een knieschot, linksvoor op de tweede verdieping of onderste zolderzone.

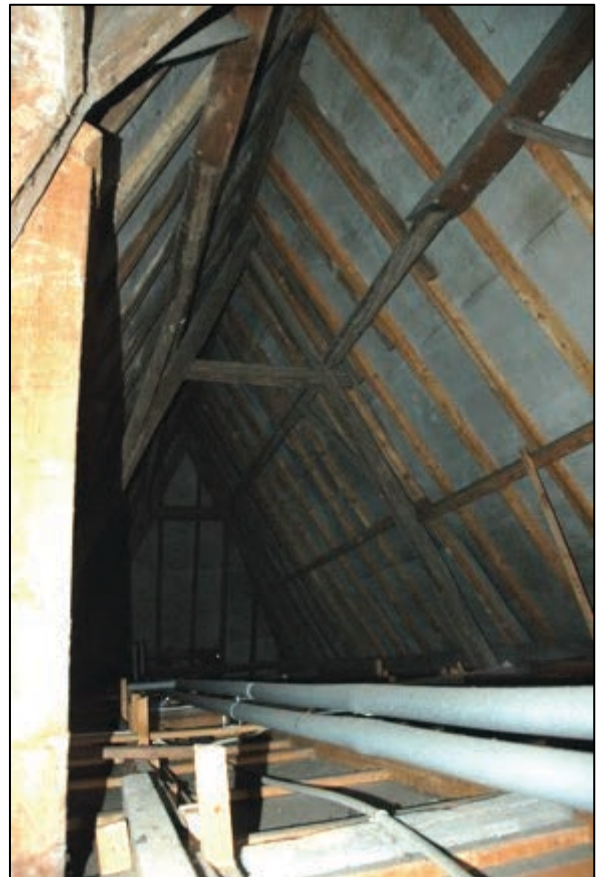
Afb. 57 [RO]: De bovenste zone van de kap naar achter.

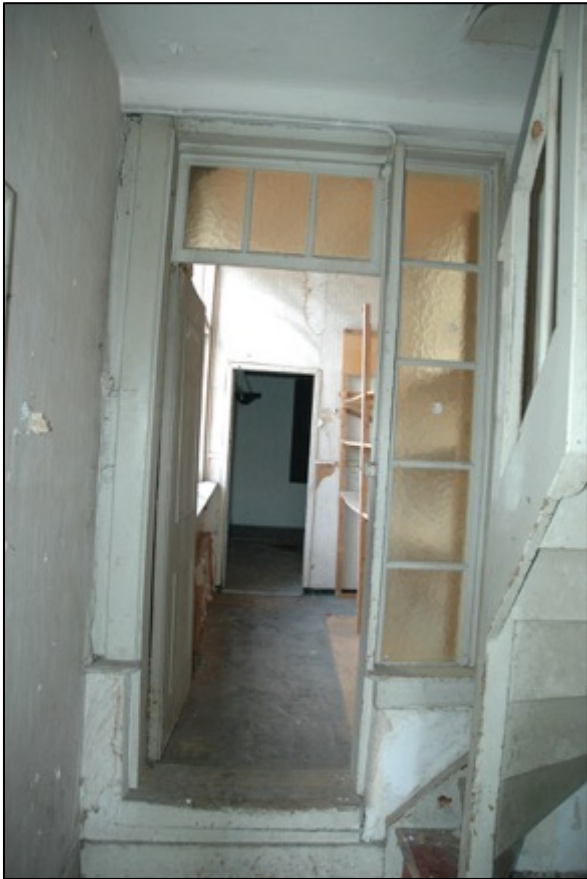
Afb. 67: Vanaf de overloop van het achterhuis, eerste verdieping, in de tweede laag op het verbindingslid gekeken. Hier is een venster tot doorgang met boven- en zijlichten vermaakt.

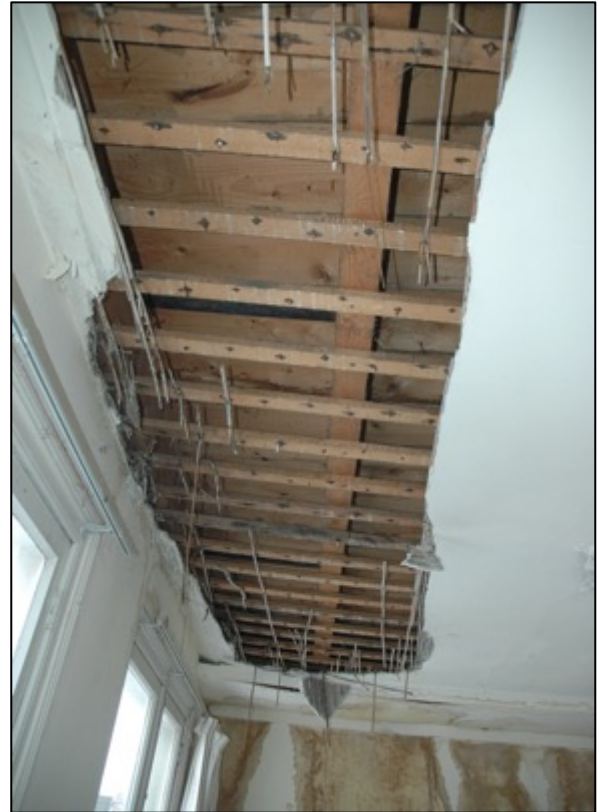
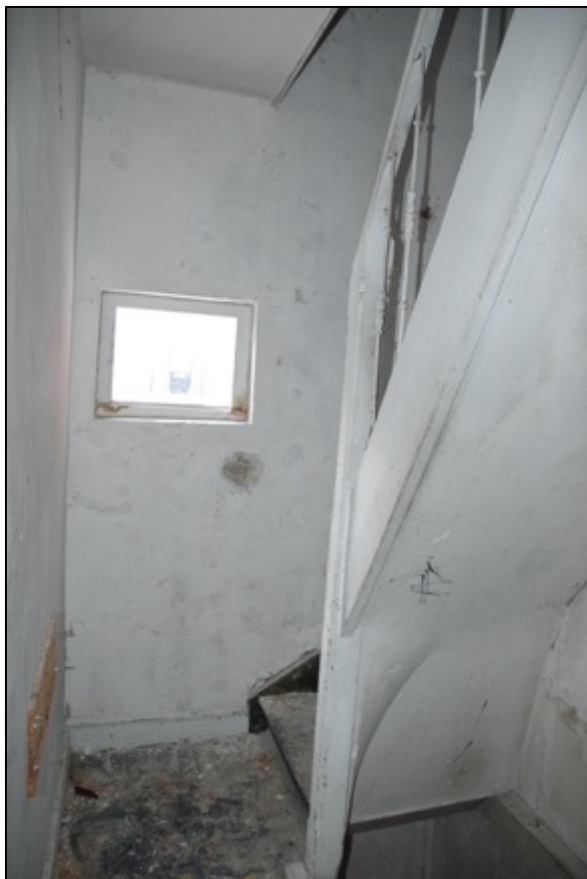
Afb. 71 A & B [R]: Het gehavende plafond in de achterkamer met een middenornament dat eind 19de eeuw bij de 'standaard' keuzemogelijkheden uit prefab catalogus hoorde.

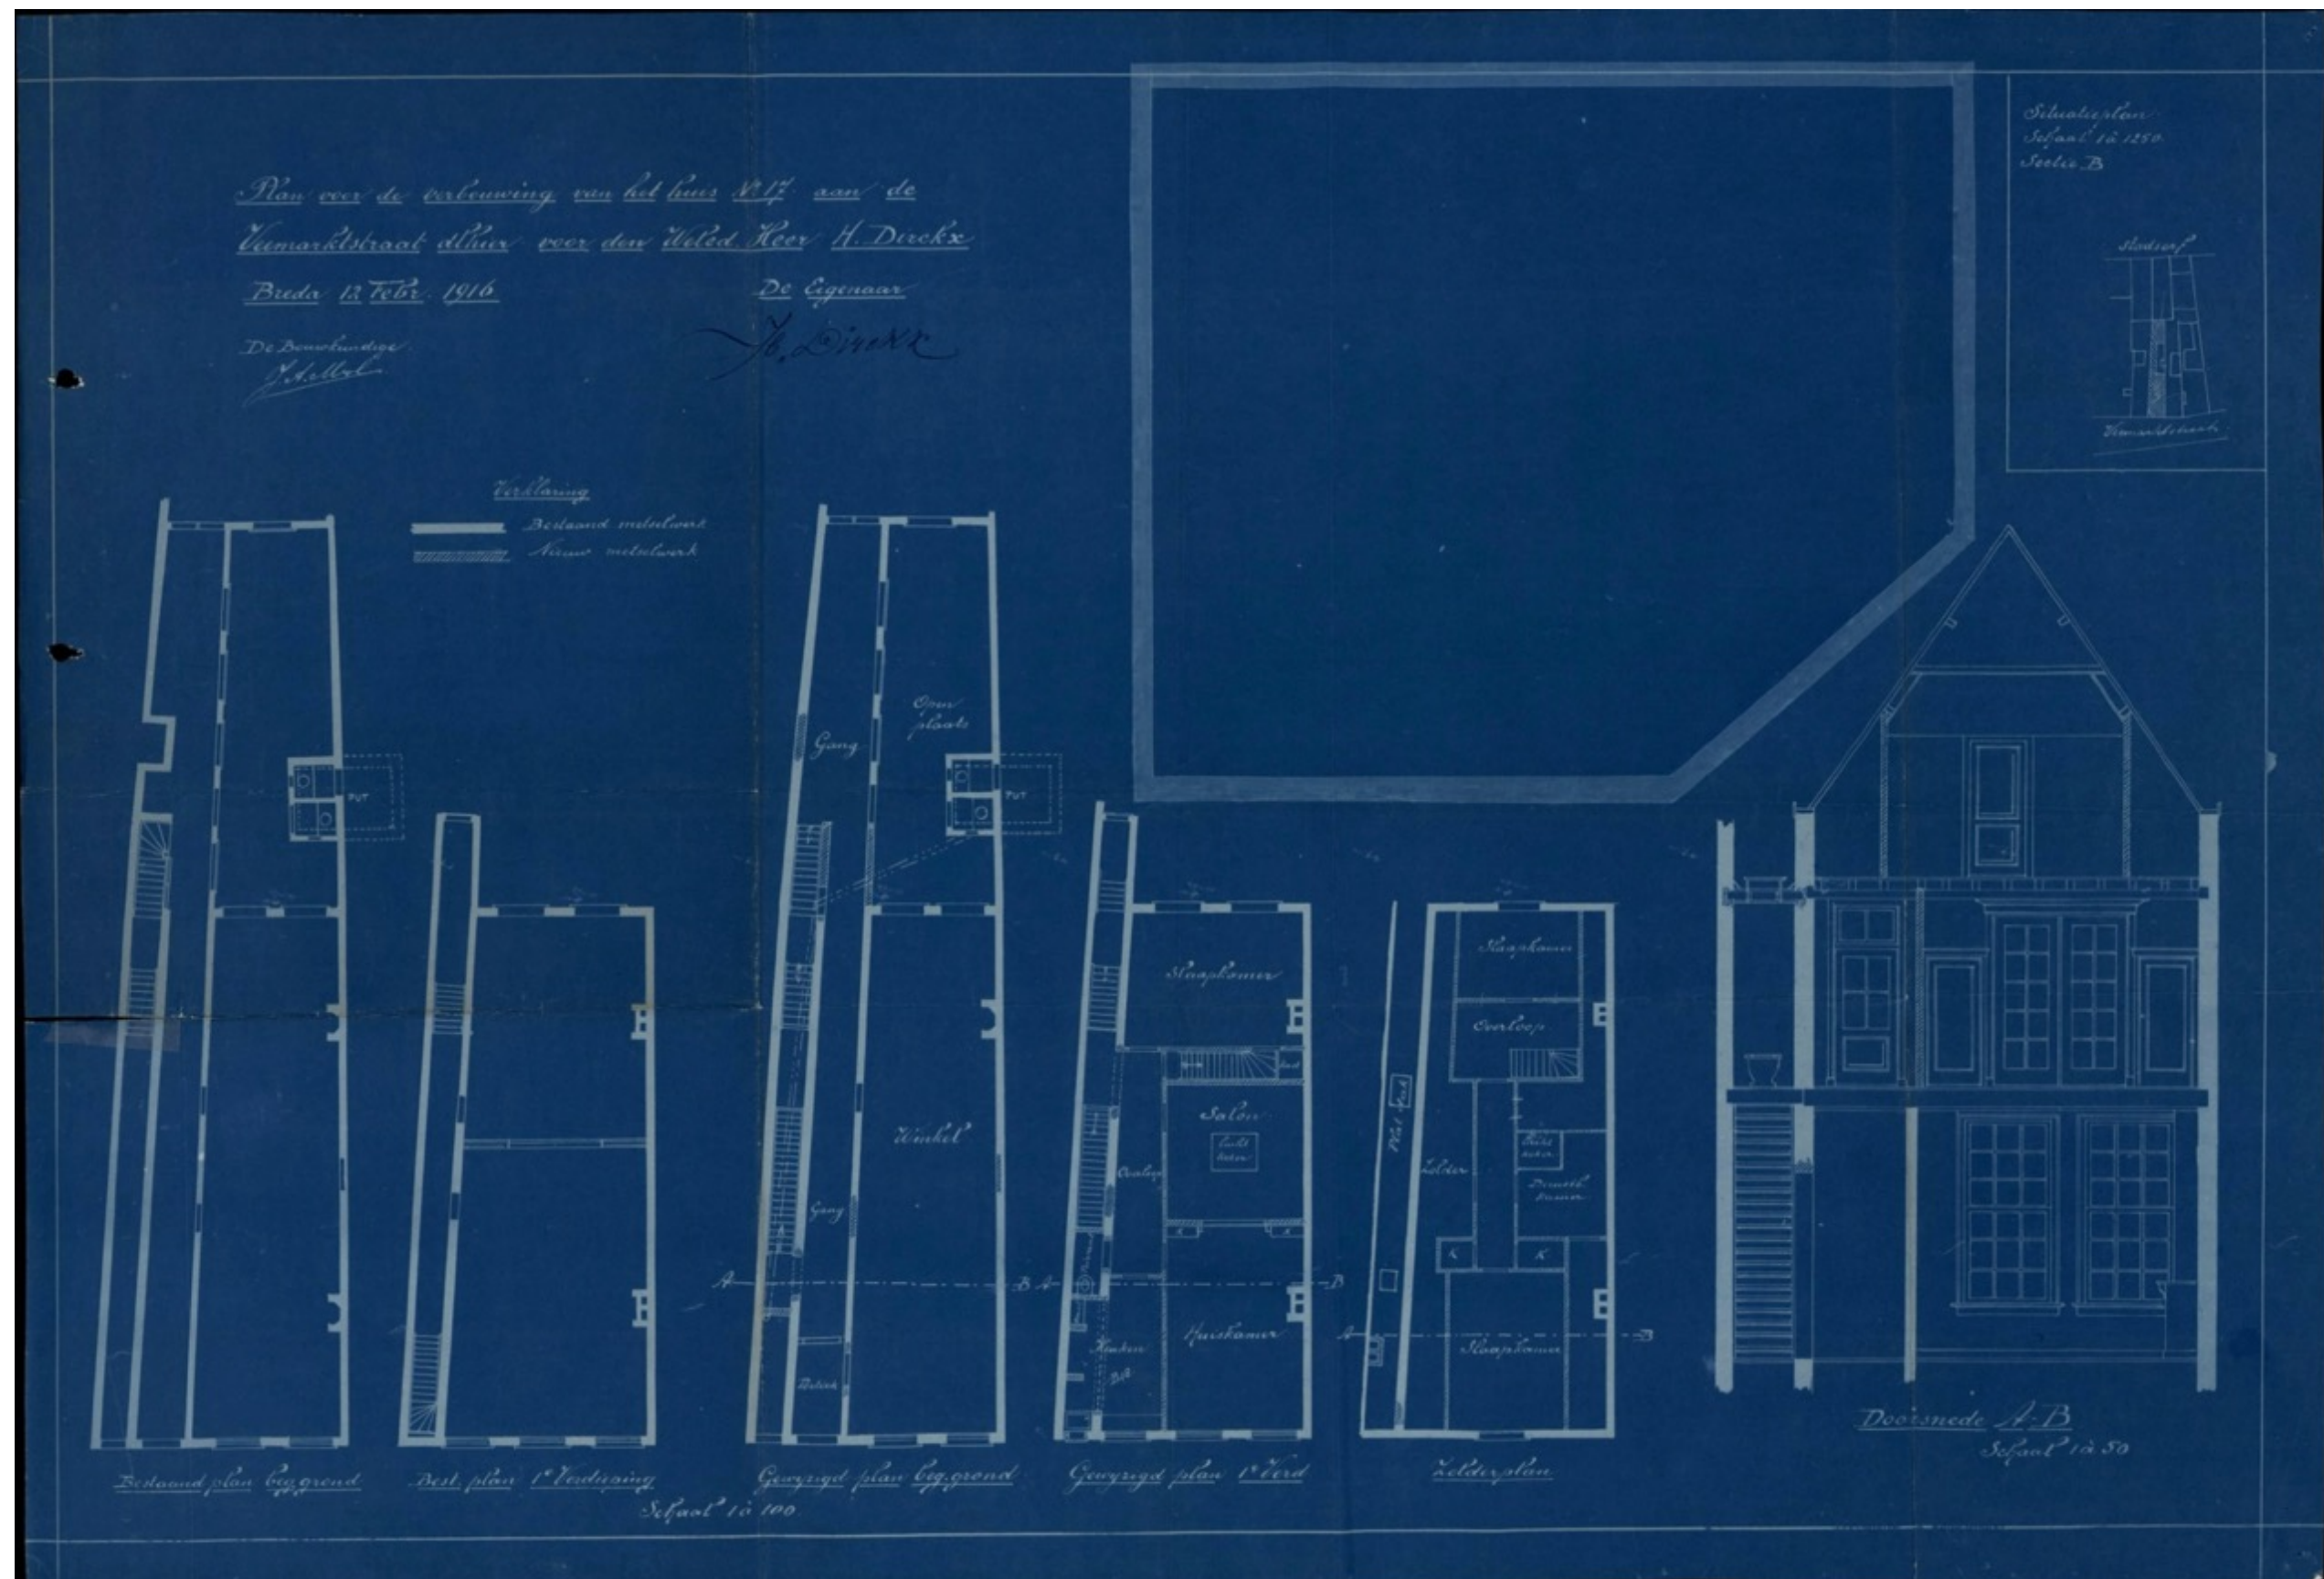
Afb. 75: Bouwtekening uit 1916. [Stadsarchief Breda]

De oudste bouwtekeningen waarover wij kunnen beschikken stammen uit 1916. Er kwam een nieuwe indeling op de verdiepingen. De begane grond was voordien al leeggehaald (afb. 12). Er waren nog twee stookplaatsen aanwezig aan de rechterkant, waaruit blijkt dat er beneden eenzelfde indeling heeft bestaan als op de eerste verdieping, met twee ruime kamers achter elkaar. Bovendien was er ook op de begane grond sprake van een gang van voor naar achter, naast de historische buitengang die al gedeeltelijk naar binnen was getrokken. De gang liep recht door vanaf de oude voordeur tot in het verbindingslid.

In 1916 is tevens het tussenlid met de verbindingsgang links van de tuin gewijzigd. Dat bouwdeel bestond tot dat moment alleen op de begane grond. Het achterste twee-derde deel kreeg een opbouw die vanuit het achterhuis toegankelijk moest zijn (afb. 13). Hiertoe werd het in aanzicht linkse verdiepingsvenster van de voorgevel van het achterhuis in een doorgang met zijlicht veranderd. Dit bouwsel is in aanleg dus ouder dan het nu, verschaald en verwaarloosd, lijkt. Het is curieus dat de zijgevel van de nieuwe etage van het tussenlid behalve twee twaalfuits vensters ook twee deuren moest krijgen. Die kwamen dan uit op het luchtledige. De indeling op de verdiepingen van het voorhuis werd tegelijkertijd geheel gewijzigd.

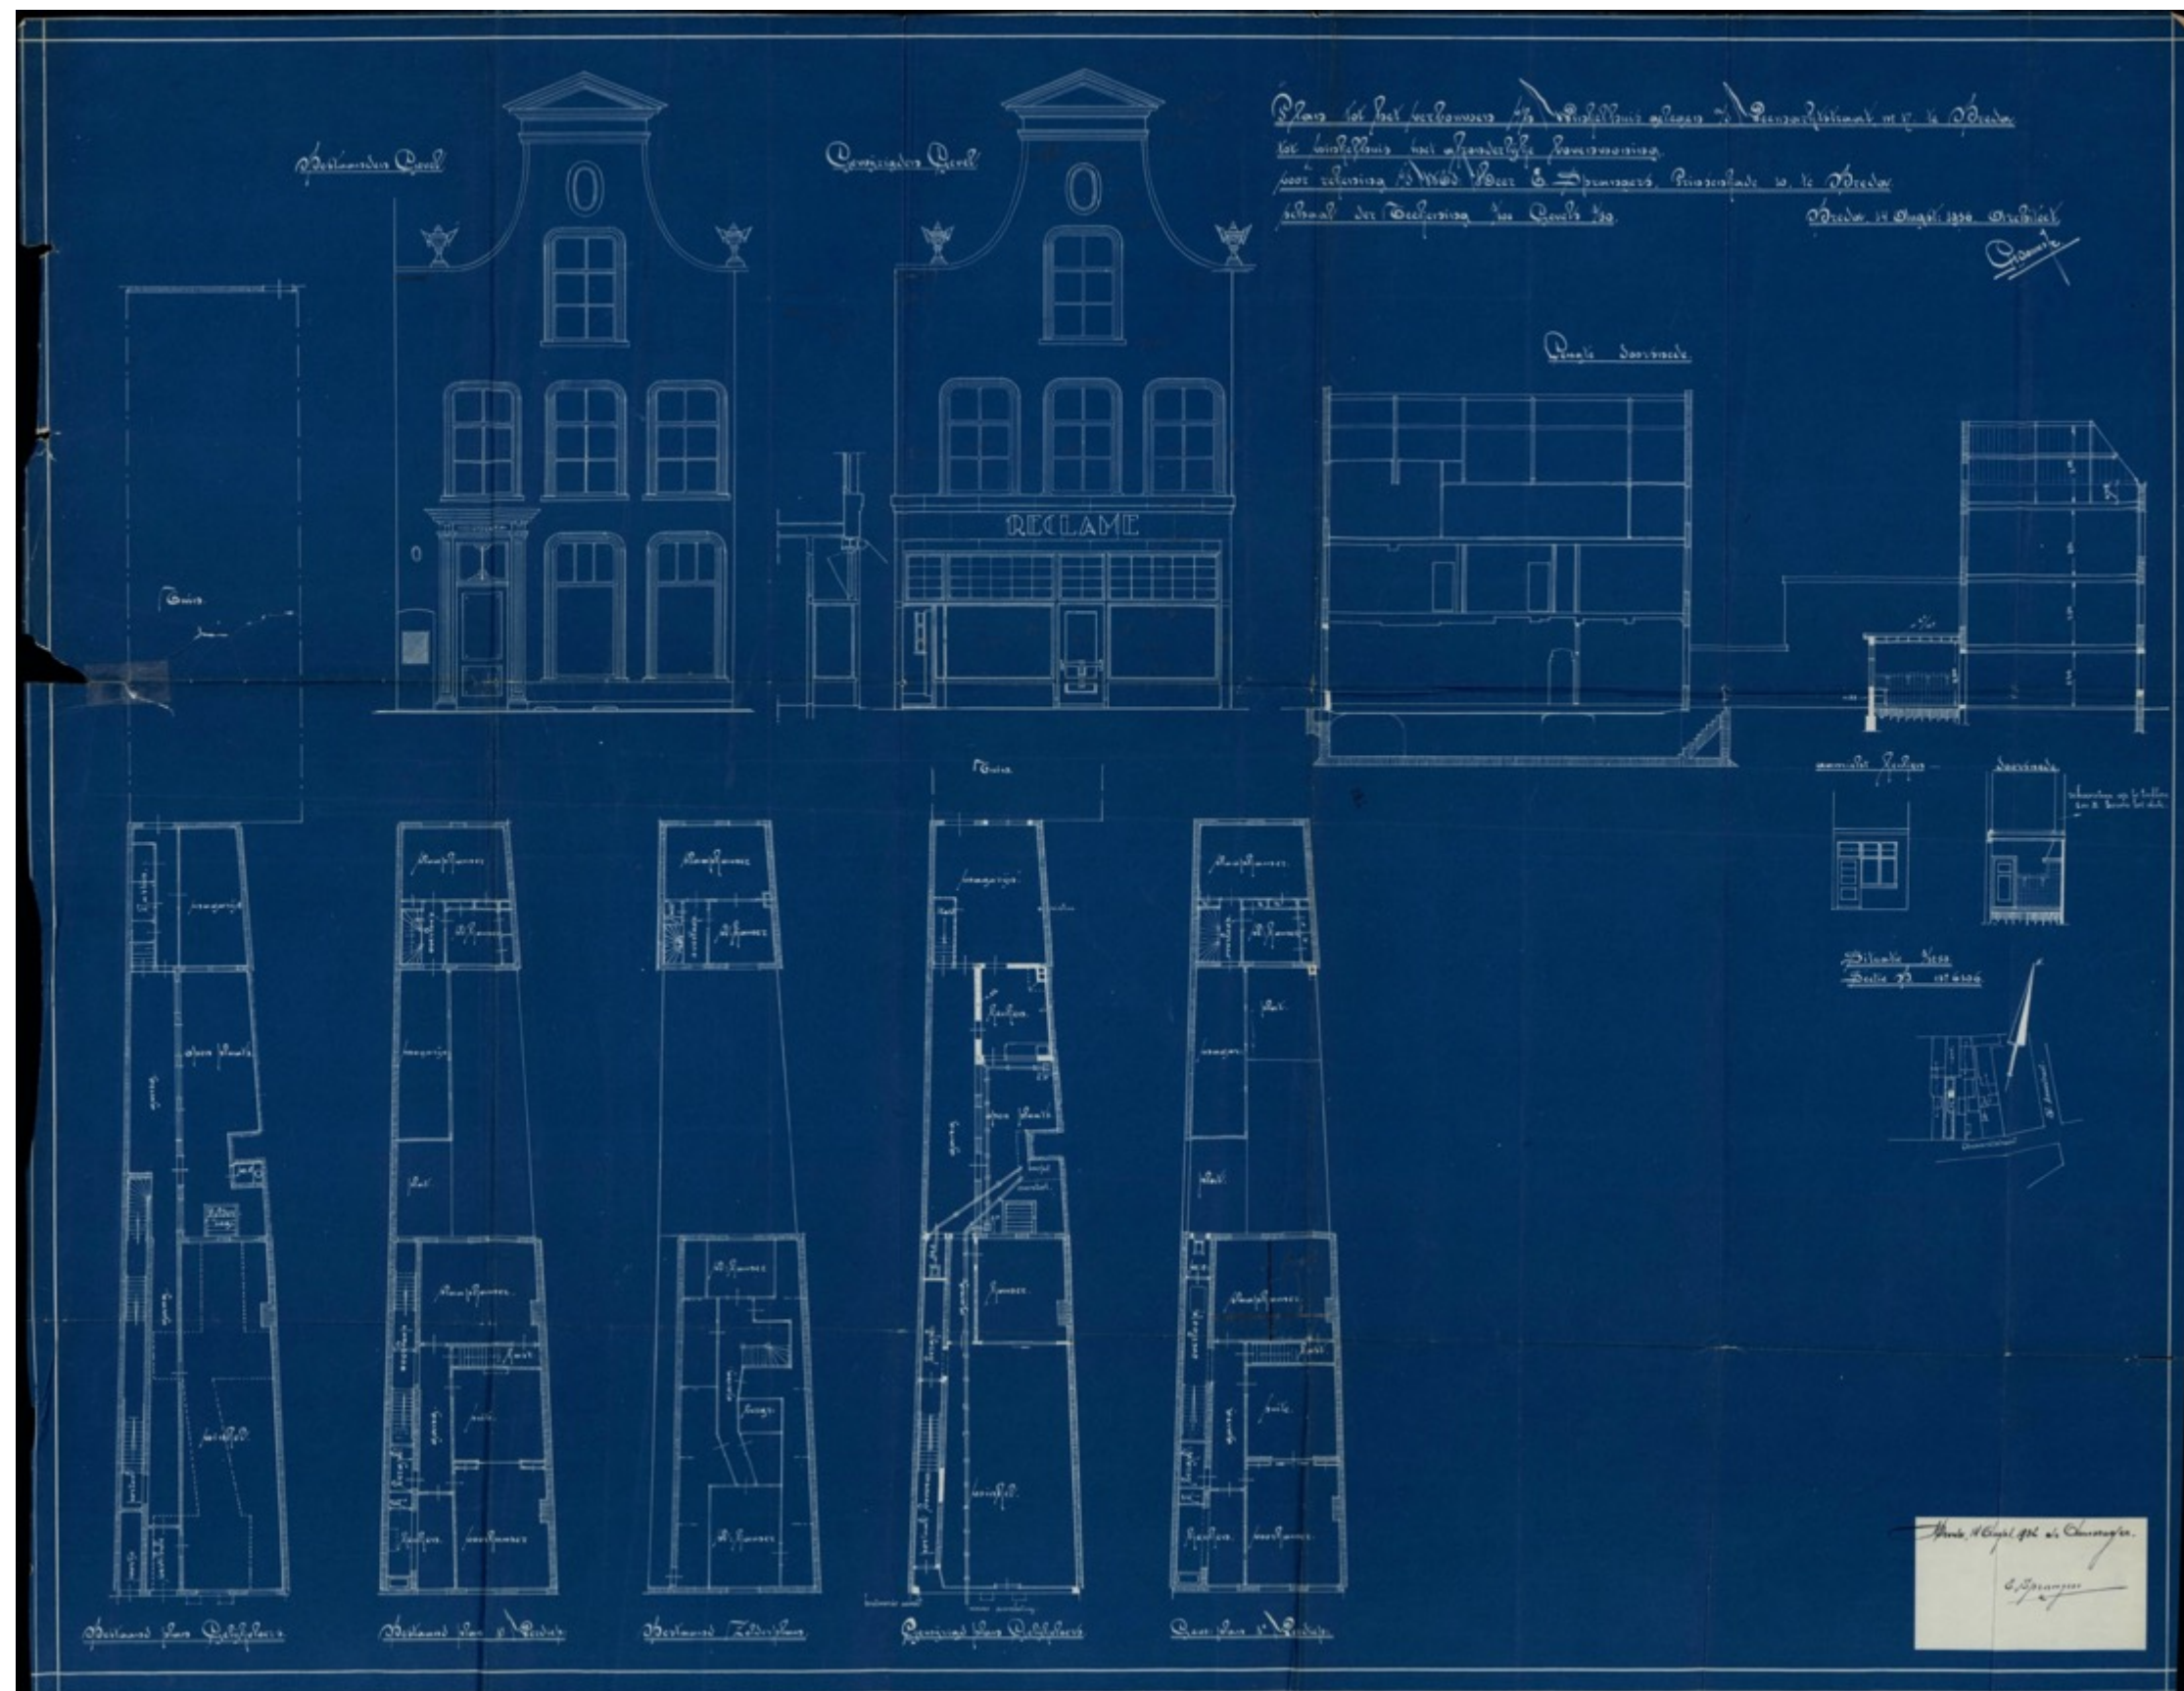
Afb. 76: Bouwtekening uit 1936. [Stadsarchief Breda]

In 1936-1937 is een volgende belangrijke renovatie uitgevoerd. Er kwam aan de straatkant een nieuwe (moderne!) winkelpui met eigen ontsluiting van de bovenwoning links. Dit is in 1985 met een reconstruerende renovatie teruggedraaid (dat is ook het huidige beeld, dus *nep*). De balklaag met moer- en kinderbinten boven de begane grond is in 1936 gedocumenteerd (afb. 16). Later is er voor de achtereenvolgende winkelinterieurs vast een vervangende constructie gekomen, maar hoogstwaarschijnlijk met behoud van de oude balklaag. Gezien de ankers in het trappenhuis.

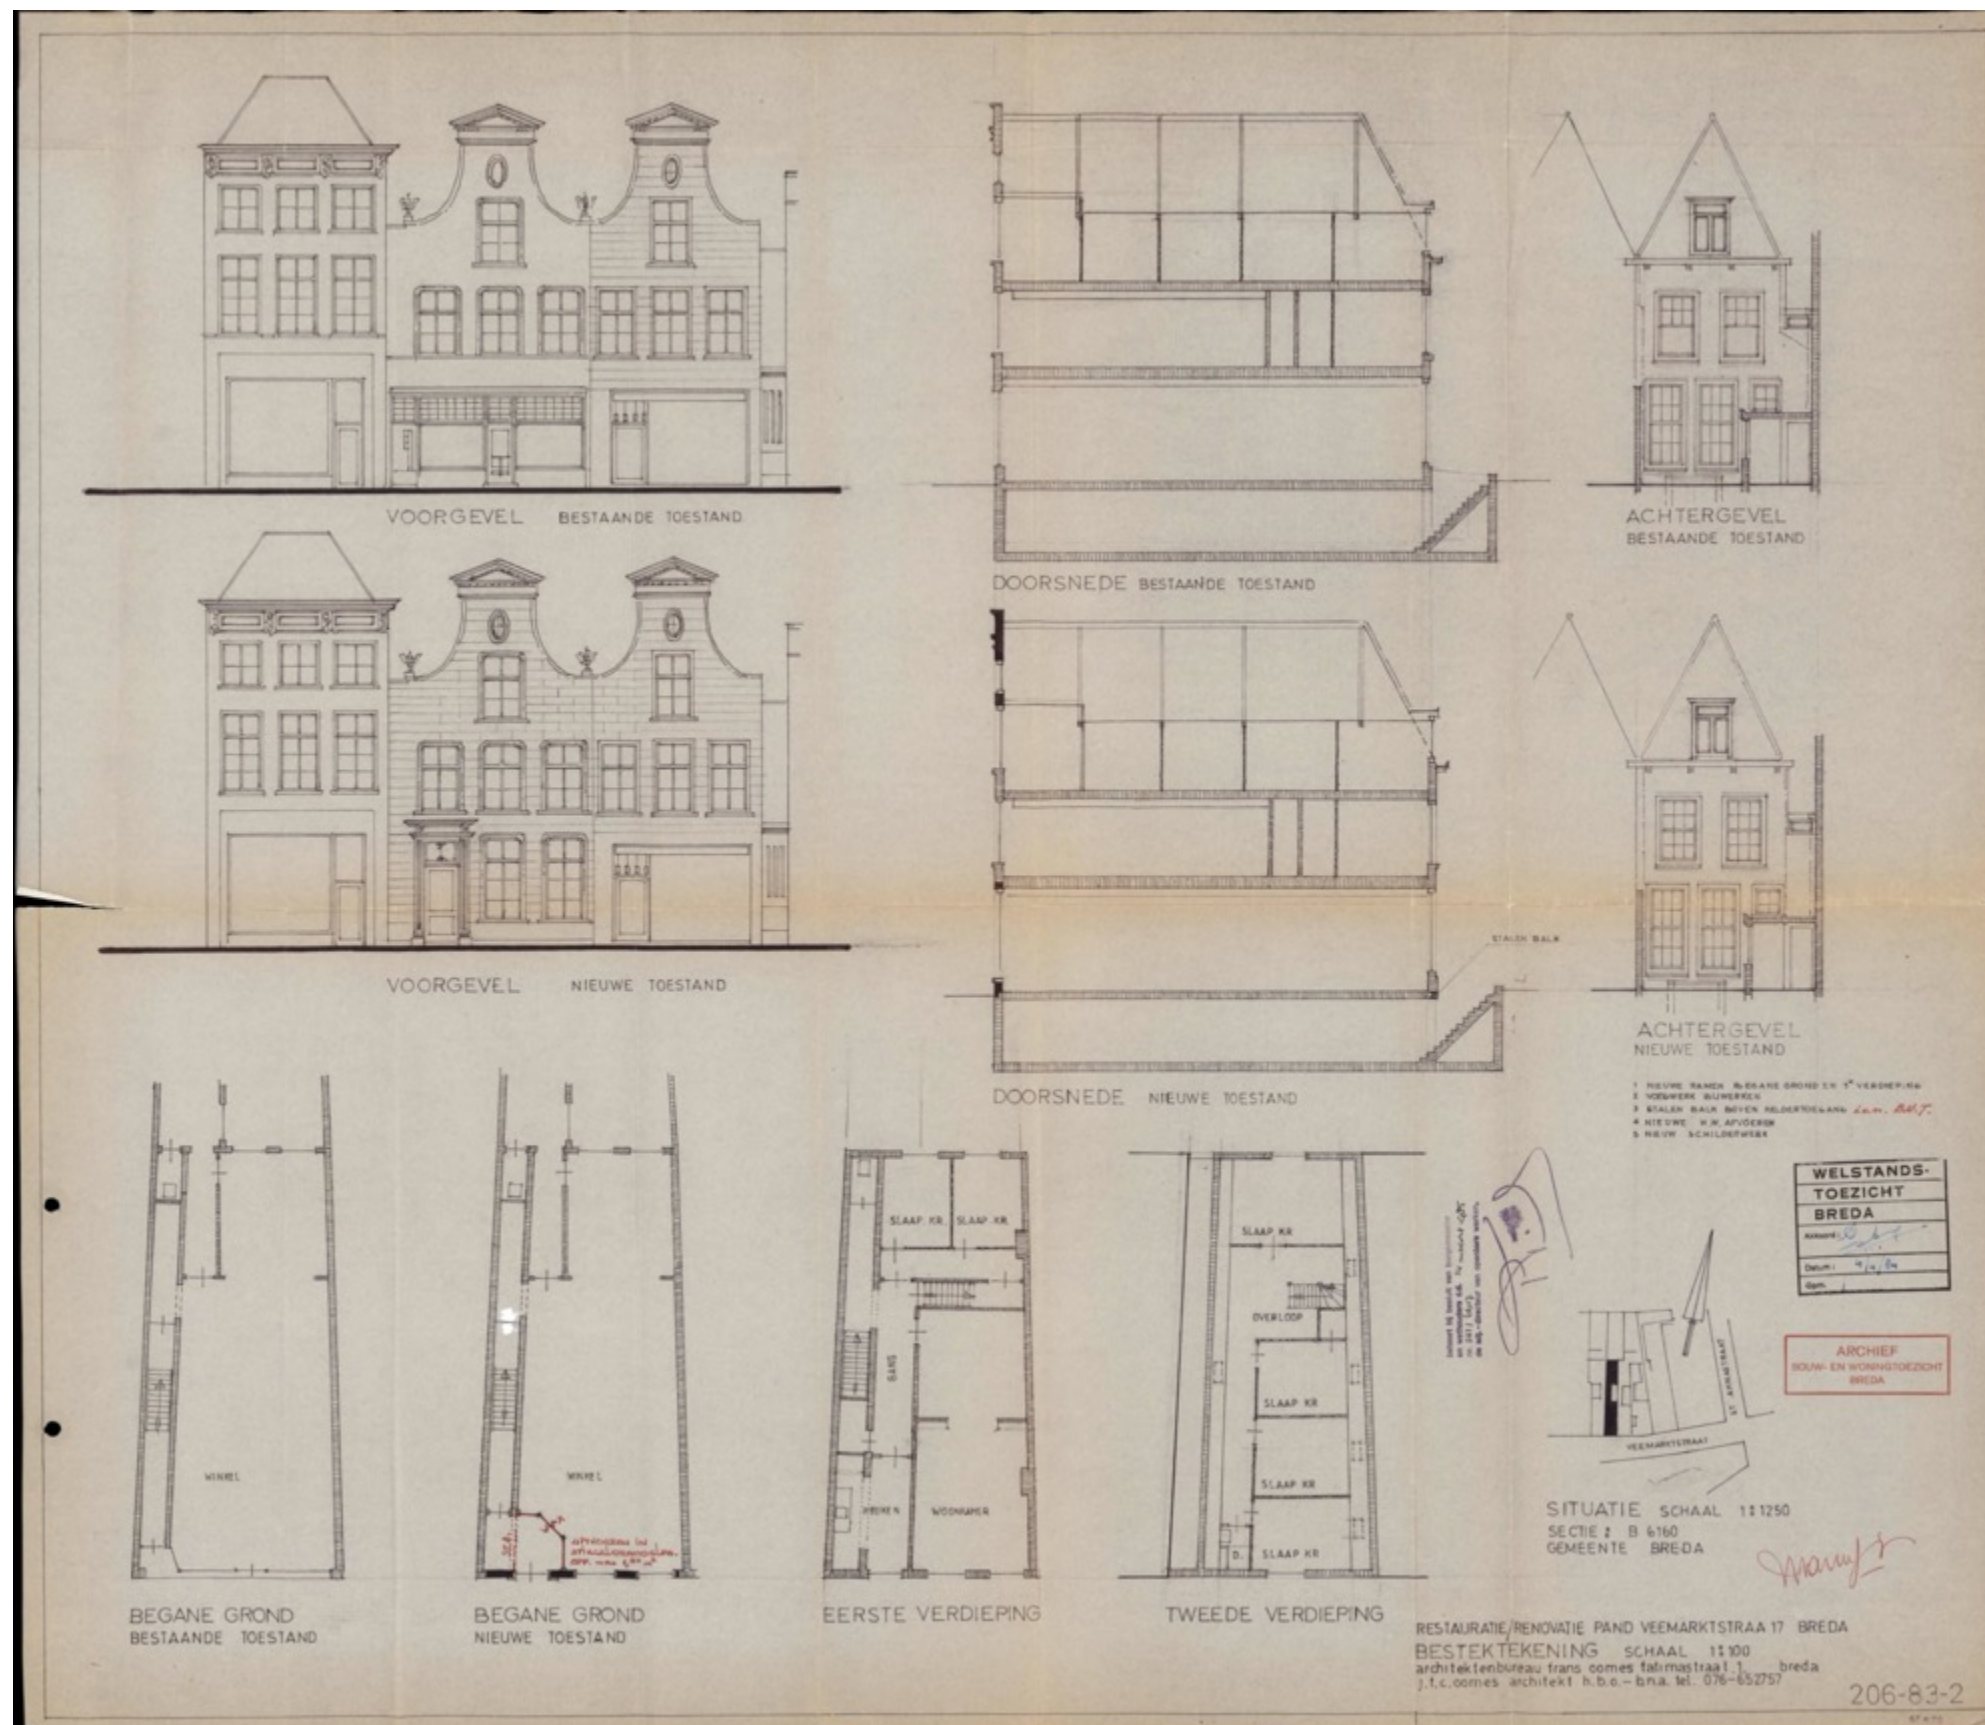
Afb. 77: Bouwtekening uit 1985. [Stadsarchief Breda]

Uit 1985 hebben we nog een voorlopig laatste tekening. Daaruit blijkt dat de 'moderne pui' werd weggepoetst en vervangen door een historiserende indeling van de begane grondzone. Architect was Frans Oomes (afb. 17). De tekening suggereert dat de geveltop opnieuw zou worden opgemetseld en dat Veemarktstraat 17 eenzelfde blokkenverband in het pleisterwerk zou krijgen als nr. 19. In elk geval dat laatste is niet uitgevoerd.
