# NIEUW GEMAAL COMMANDEURSPOLDER

LANDBODEM-VOORONDERZOEK CONFORM NEN 5725

Hoogheemraadschap Delfland  
HHD021  
13 november 2020

| Rapportnummer: | MIL20.122 |

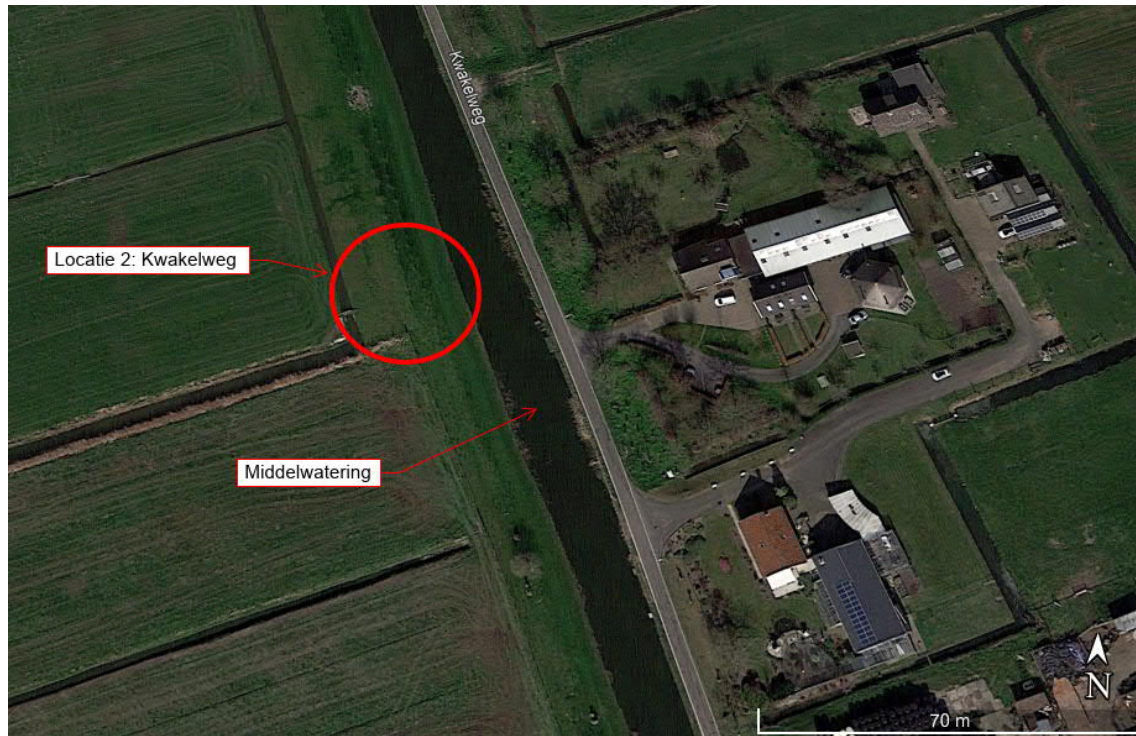
Locatie 2 is gelegen tegen de oostelijke dijk van de Commandeurspolder, ter hoogte van Kwakelweg 19 (landbouwbedrijf, oostelijk van de Middelwatering) (zie figuur 3). De potentiële bouwlocatie van het nieuwe gemaal (oppervlakte circa 400 m<sup>2</sup>) is gesitueerd op de kadastrale percelen MLD00 (Maasland), sectie I, perceelnummers 1485, 957, 614 en 623 (zie bijlage 2). Het nieuwe gemaal zou bereikbaar zijn vanaf de Kwakelweg door middel van een nog aan te leggen brug over de Middelwatering. De hoogteligging van de oostelijke dijk bedraagt circa 0,25 m +NAP en de Commandeurspolder ten westen daarvan op circa 2,5 m -NAP. De potentiële bouwlocatie van het gemaal ligt op circa 2,5 à 1 m -NAP.

Figuur 3: Locatie 2: Kwakelweg (bron: Google Earth)

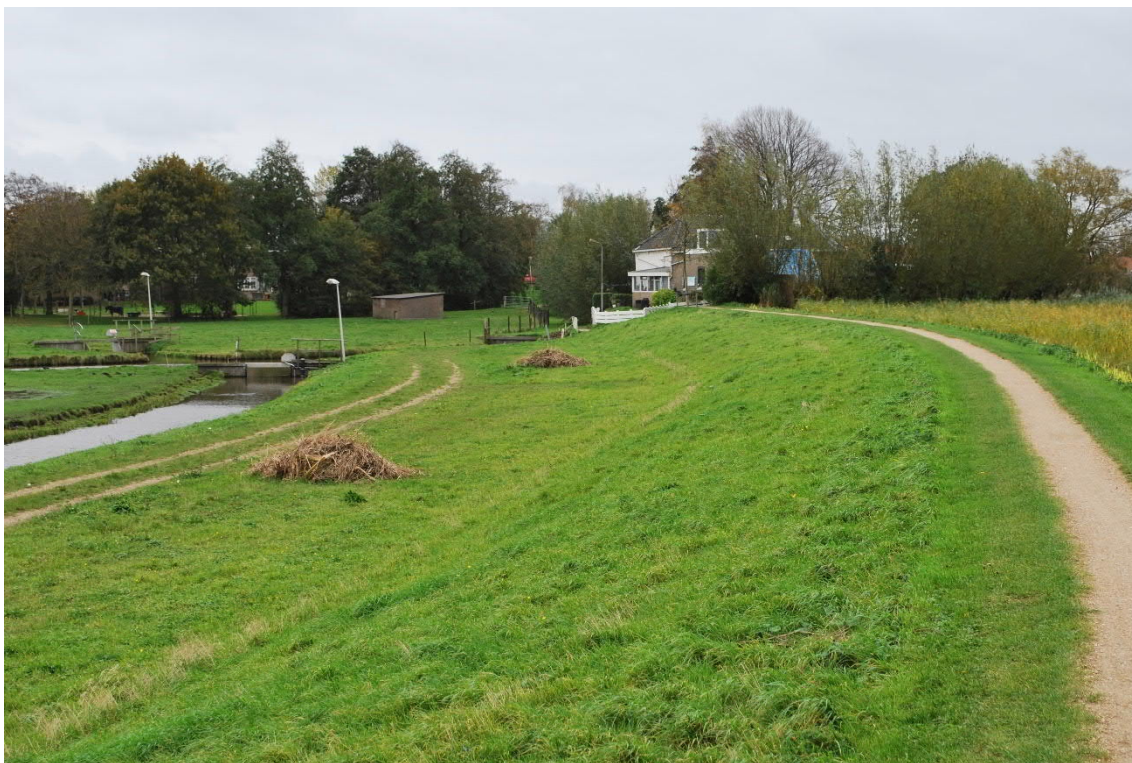
De potentiële bouwlocatie van het nieuwe gemaal aan de Commandeurskade is gesitueerd op een laag gelegen, smal terrein onder tegen de kade (foto 1). Het betreffende terrein wordt in westelijke richting begrensd door de Commandeurskade en in oost- en zuidelijke richting door poldersloten. Vanuit noordelijke richting leidt een halfverhard pad, vanaf de Molenweg en parallel aan de Commandeurskade, naar het laag gelegen terrein met een kleine stuw in de aangrenzende poldersloot (foto 2). De oevers van de sloten benedenstrooms van de stuw zijn beschoeid met (hard-) houten planken (foto 3). Het toegangspad naar de stuw is halfverhard met fijn gebroken puin (nabij de Molenweg: foto 4) en met schelpengruis (het lager gelegen gedeelte: foto 5). Het nabij gelegen bestaande gemaal is hoger gelegen op de Commandeurskade (foto 6). Deels over en deels naast de kade loopt een smal fietspadje dat halfverhard is met gebroken natuursteen (Dolomieten-split: foto 1). Naast het gemaal bevindt zich een woning (Commandeurskade 17: foto 7) en een ruïne van een voormalig bakhuisje (foto 8). De woning, het gemaal en het voormalige bakhuisje hebben (of hadden) een pannendak. Asbestverdachte materialen zijn niet waargenomen.

Foto 1: Overzichtsfoto locatie 1: laag gelegen terrein tussen Commandeurskade (rechts) en poldersloot (links)

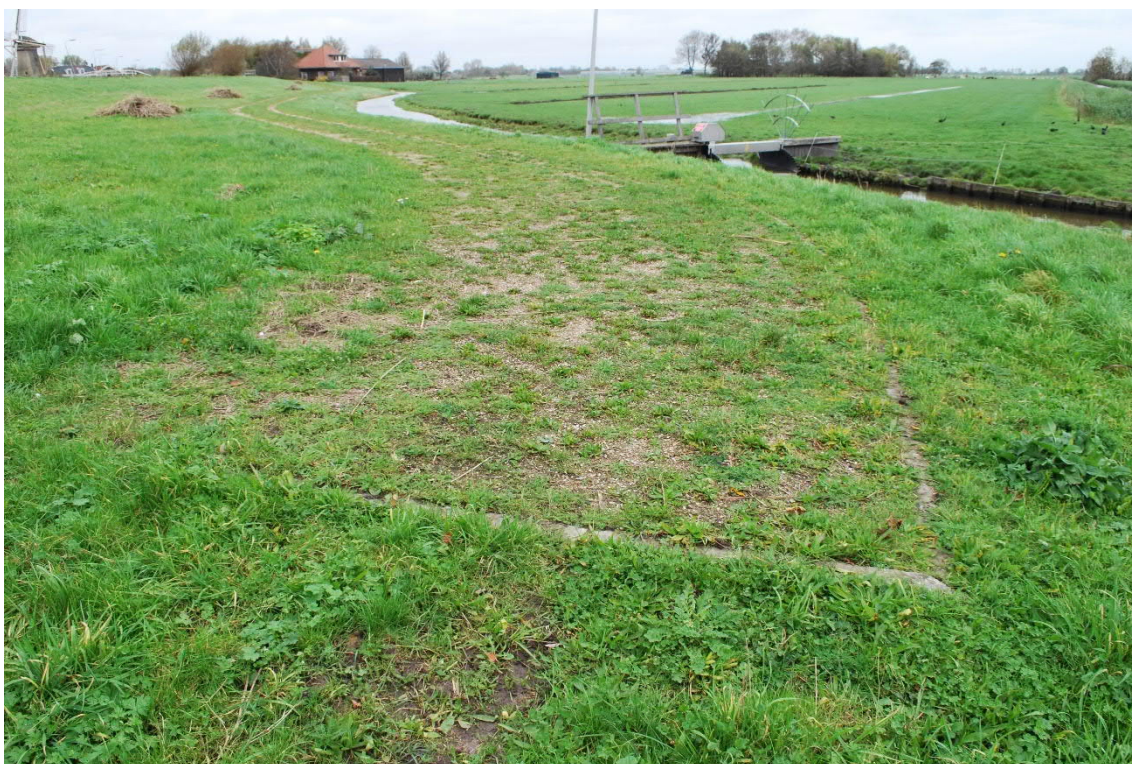
Foto 2: halfverhard pad vanaf Molenweg naar stuw

Om inzicht te verkrijgen in de mogelijke aanwezigheid van asbest in de halfverharding van het toegangspad naar de stuw op locatie 1 wordt aanbevolen om het pad verkennend op asbest te onderzoeken conform NEN 5707.

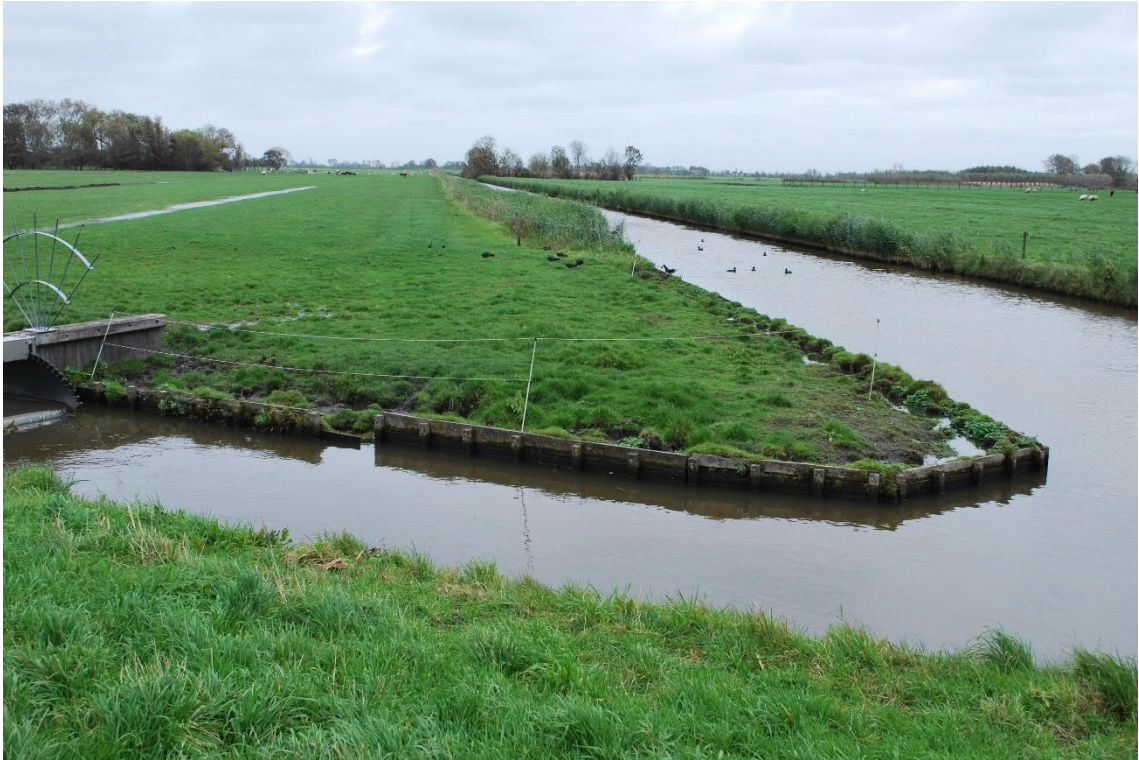
Foto 3: houten beschoeiing poldersloten benedenstrooms van stuw

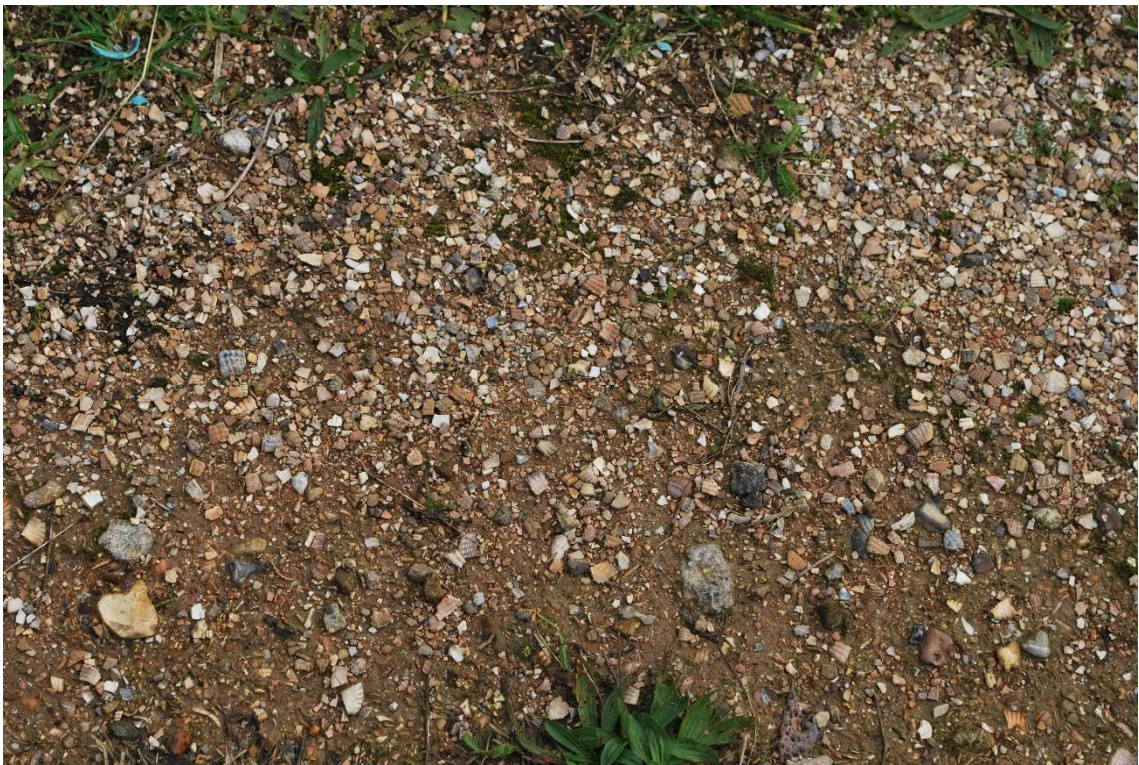
Behalve de aanwezigheid van gebroken puin ter plaatse van het toegangspad naar de stuw, zijn tijdens de terreininspectie geen aanwijzingen verkregen voor de mogelijke aanwezigheid van chemische bodemverontreiniging of asbest in de grond.

Foto 4: halfverharding van fijn gebroken puin op toegangspad naar stuw nabij Molenweg

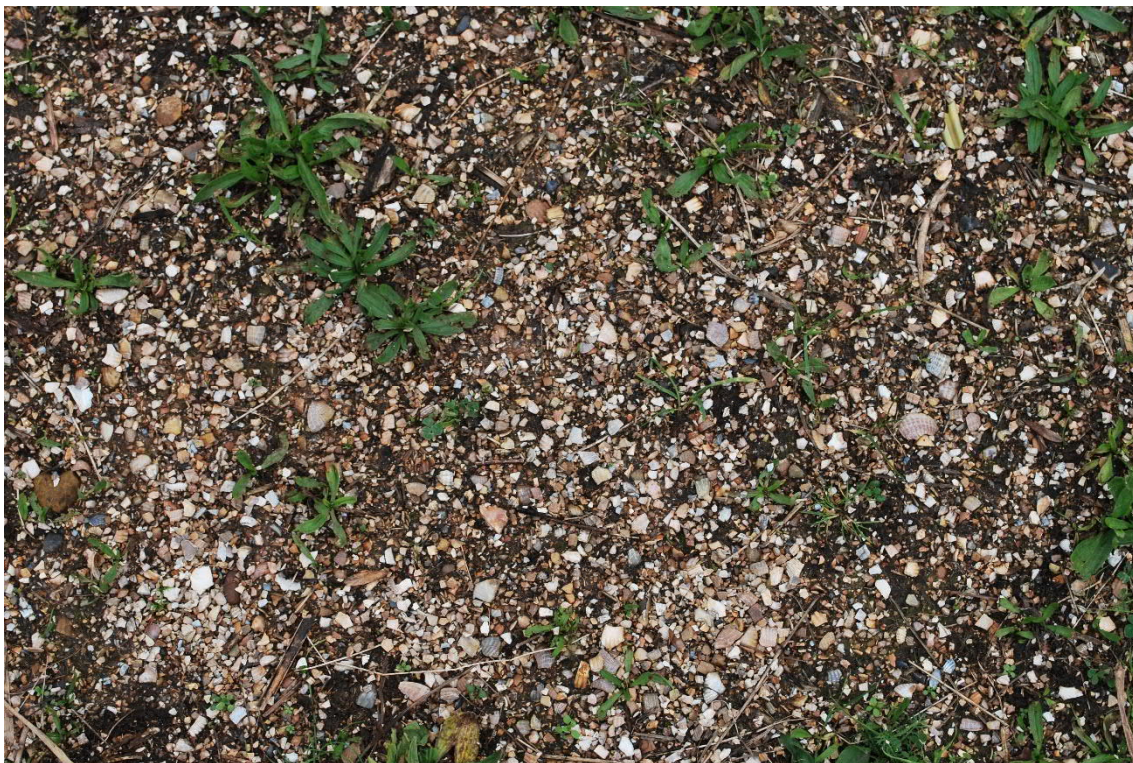
Foto 5: halfverharding met schelpengruis op toegangspad nabij stuw

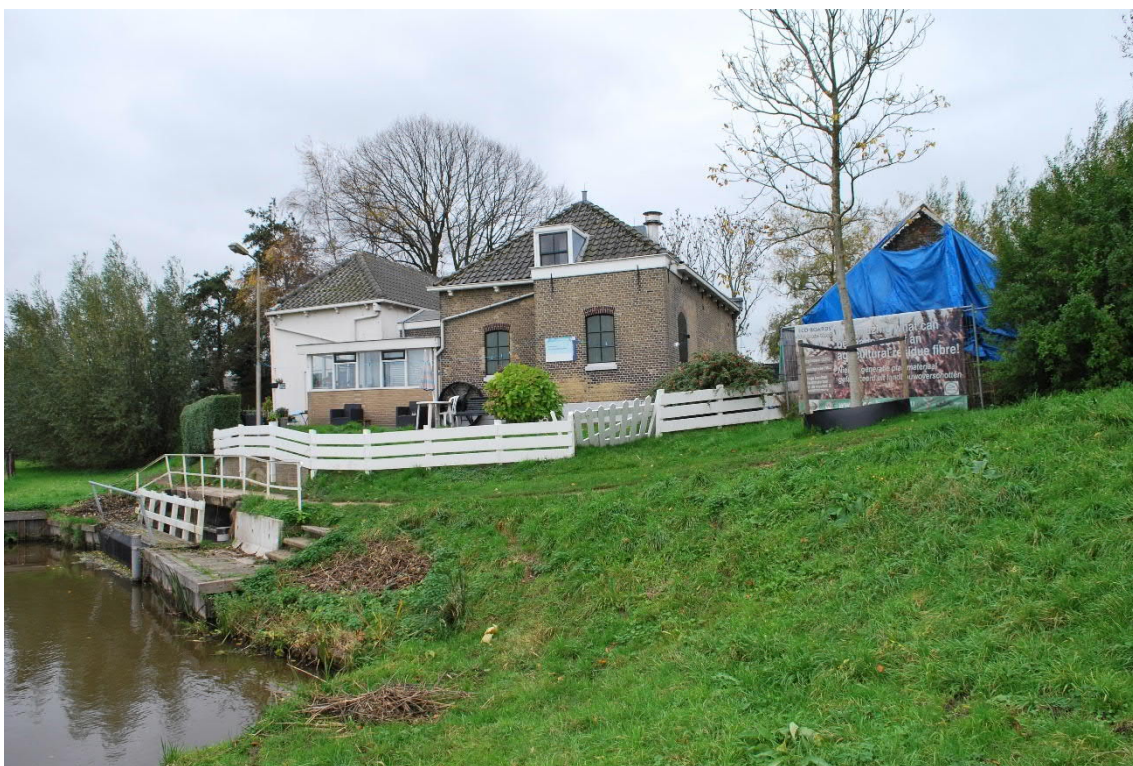
Foto 6: Bestaand gemaal op de Commandeurskade met woning (links) en bakhuisje (rechts)

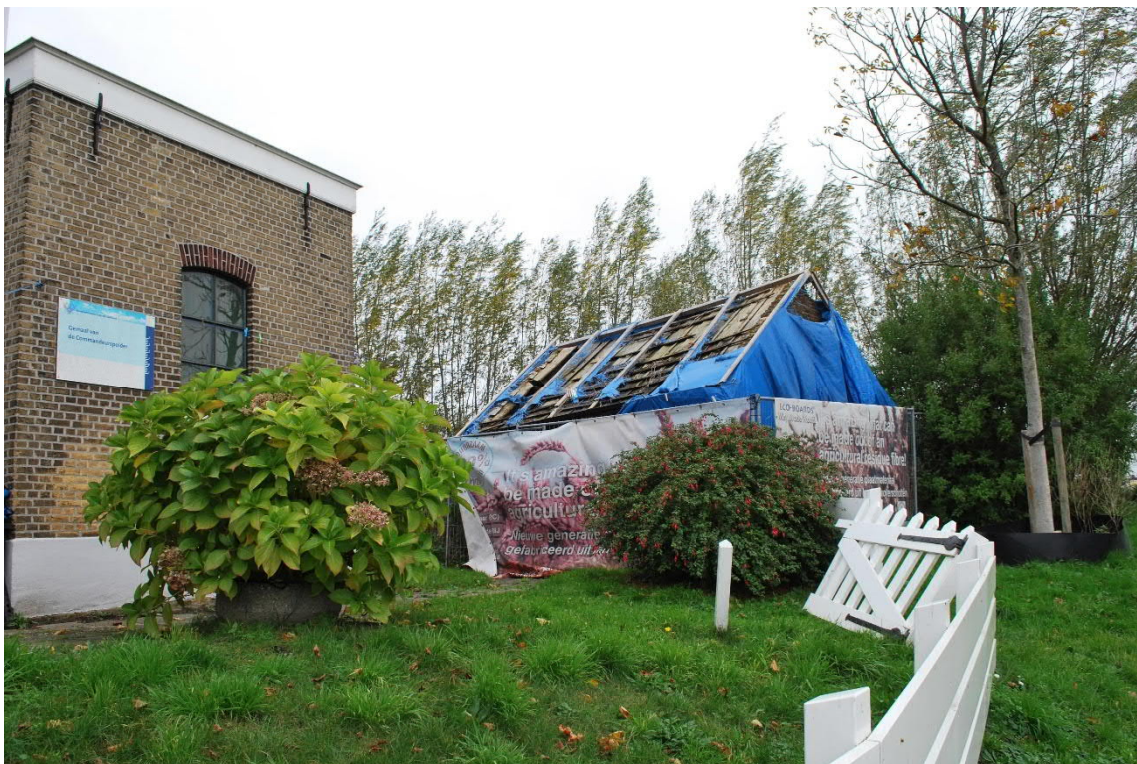
Foto 8: Ruïne van bakhuis naast bestaand gemaal

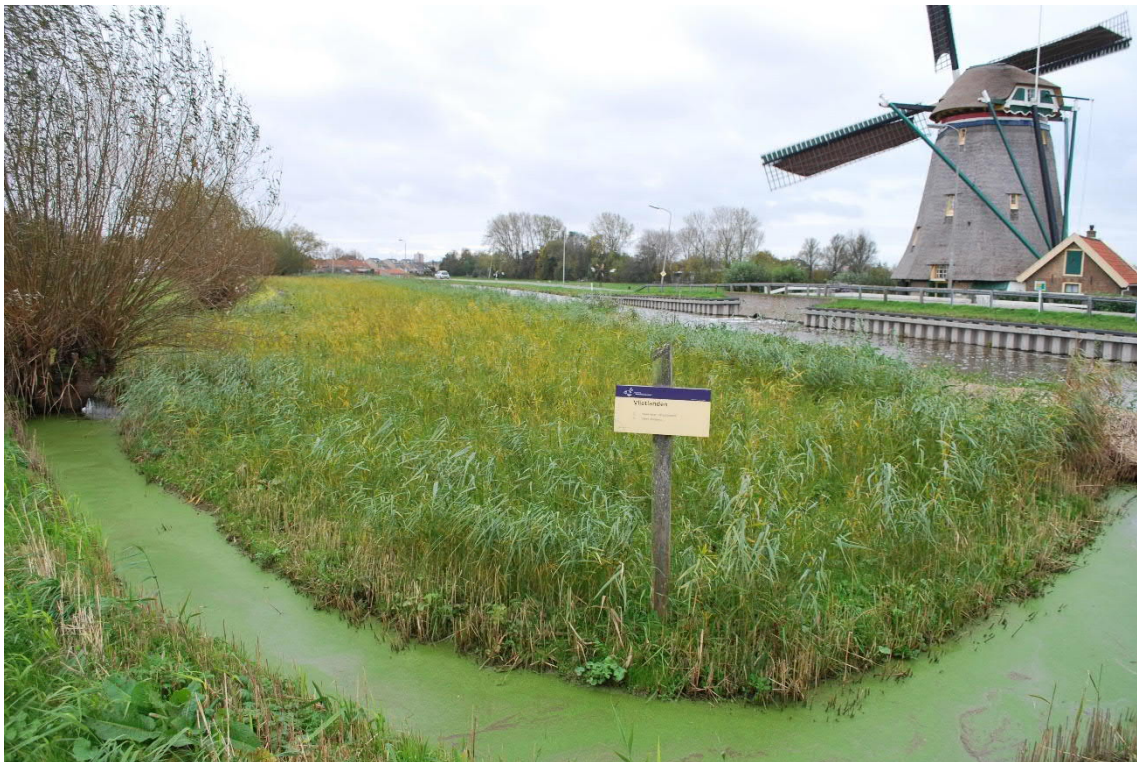
Op korte afstand ten noordwesten van locatie 1 ligt tussen de Commandeurskade en de boezem Zuidgaag een klein beschermd natuurterreintje van Natuurmonumenten ('Vlietlanden': foto 10).

Foto 10: Natuurgebied 'Vlietlanden' gelegen tussen Commandeurskade en boezem Zuidgaag

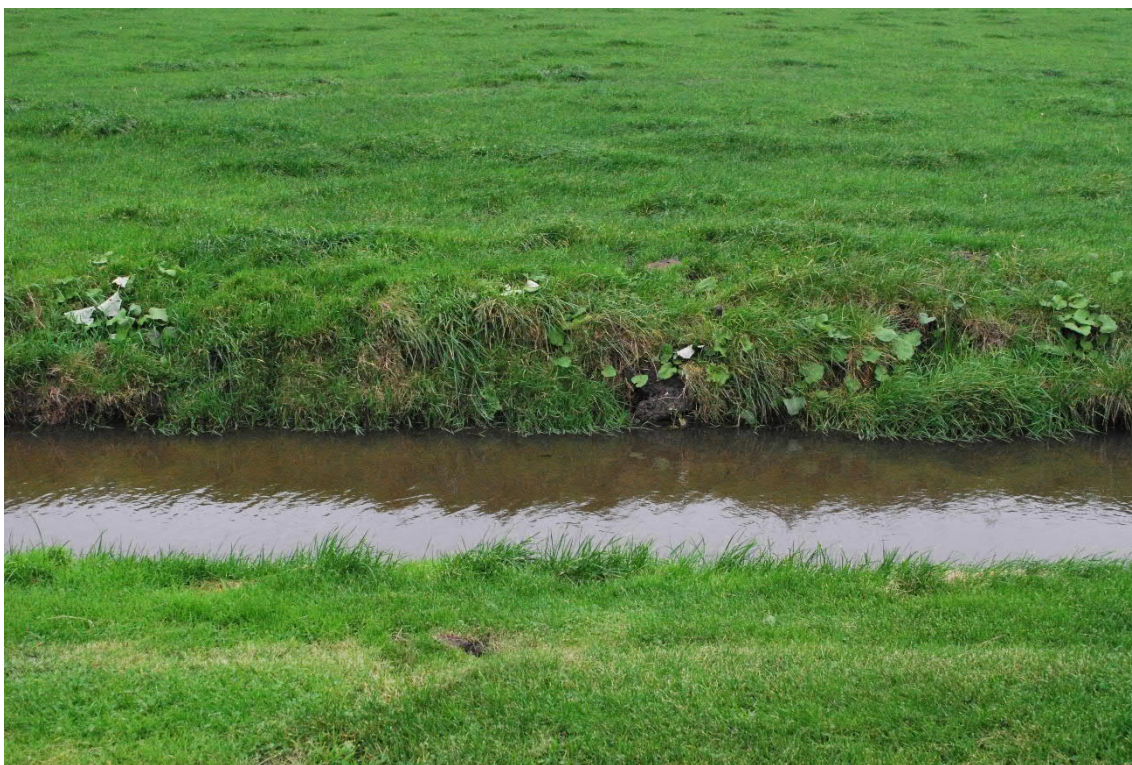
Foto 14: Poldersloten Commandeurspolder ter hoogte van locatie 2 zonder beschoeiing
