## Bijlagen projectplan Waterwet Beekontwikkeling Sint Jansbeek fase 2, buitendijks

Ontwerp inrichting fase 2 buitendijks

# Archeologisch en cultuurhistorisch bureauonderzoek Sint Jansbeek, gemeente Boxmeer

# QuickScan Soortenbescherming

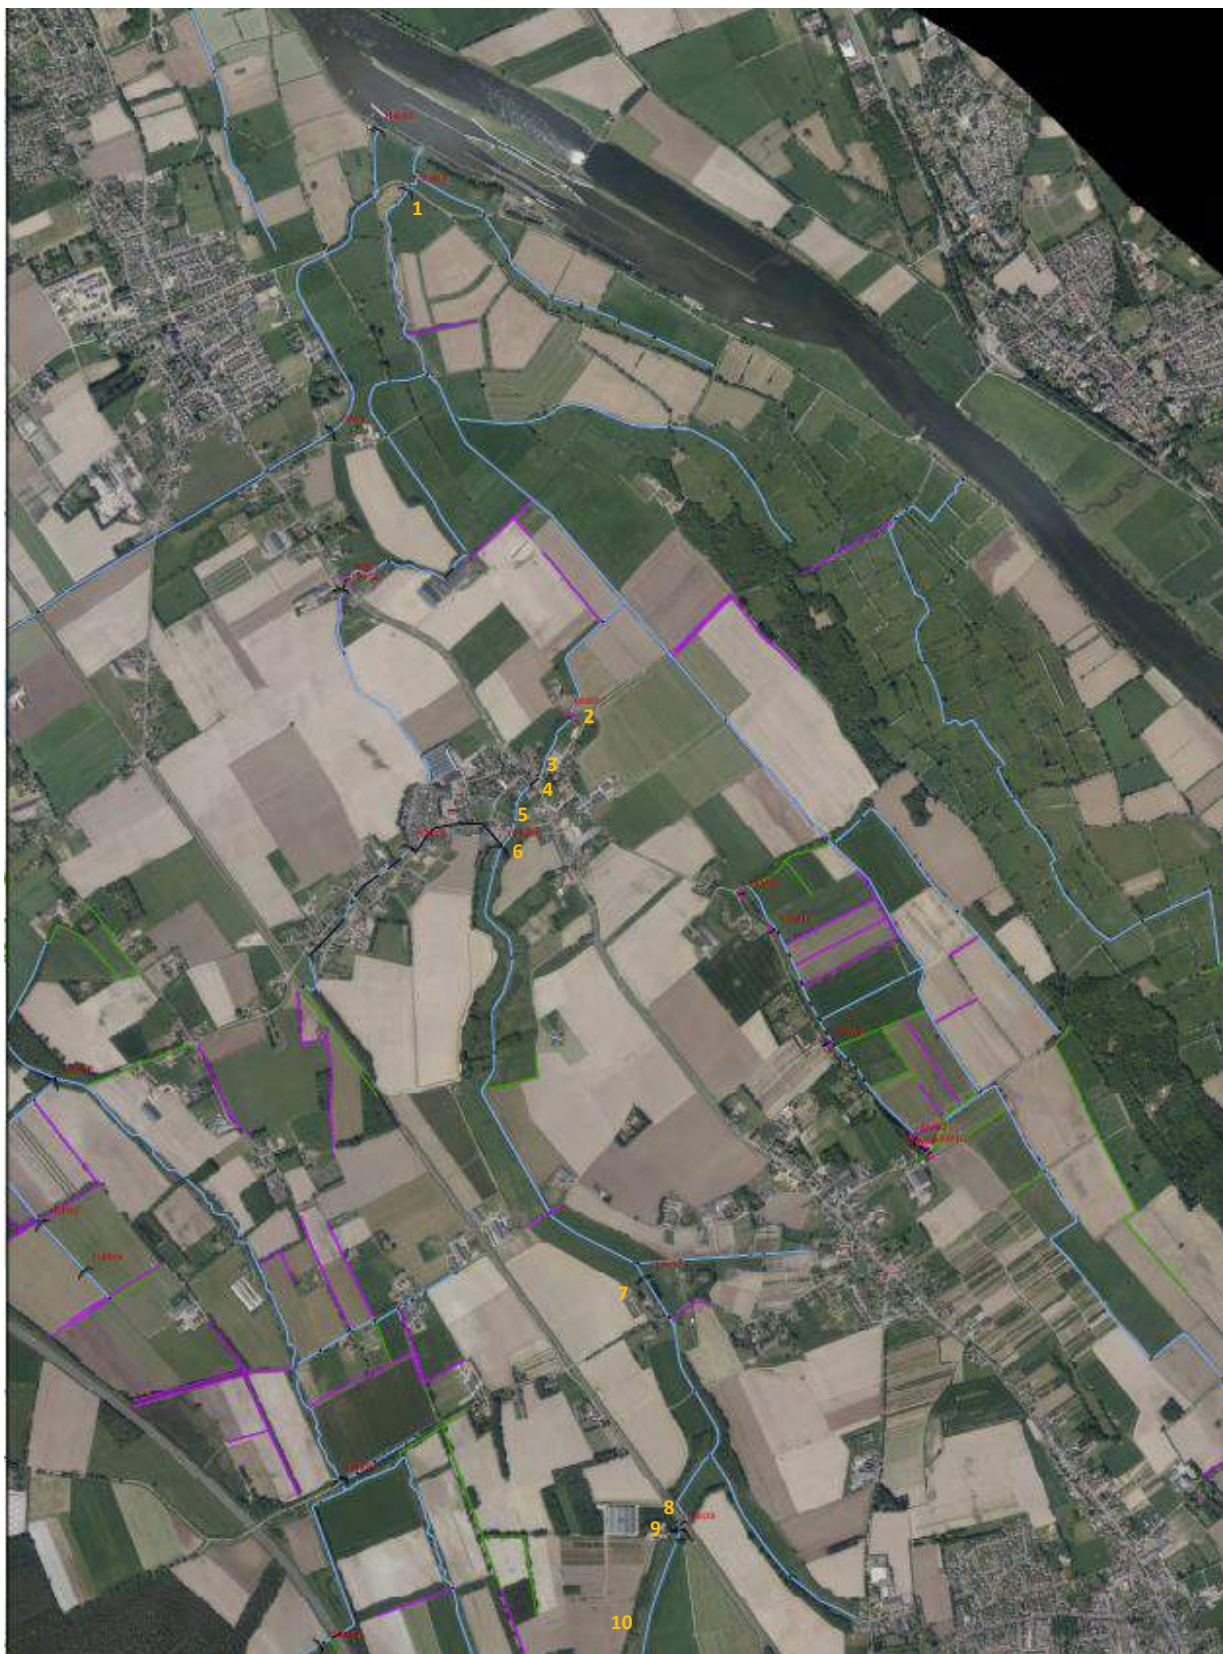
*Figuur 1.1 Ligging van de knelpunt locaties*

Per knelpunt zijn een of meerdere oplossingen beschreven, die het waterschap kan toepassen voor een nadere analyse om te komen tot een voorkeursoplossing die wordt uitgewerkt tot een voorontwerp. In afwegingskader vismigratie is aangegeven dat nr 10 en 11 geen prioriteit hebben bij

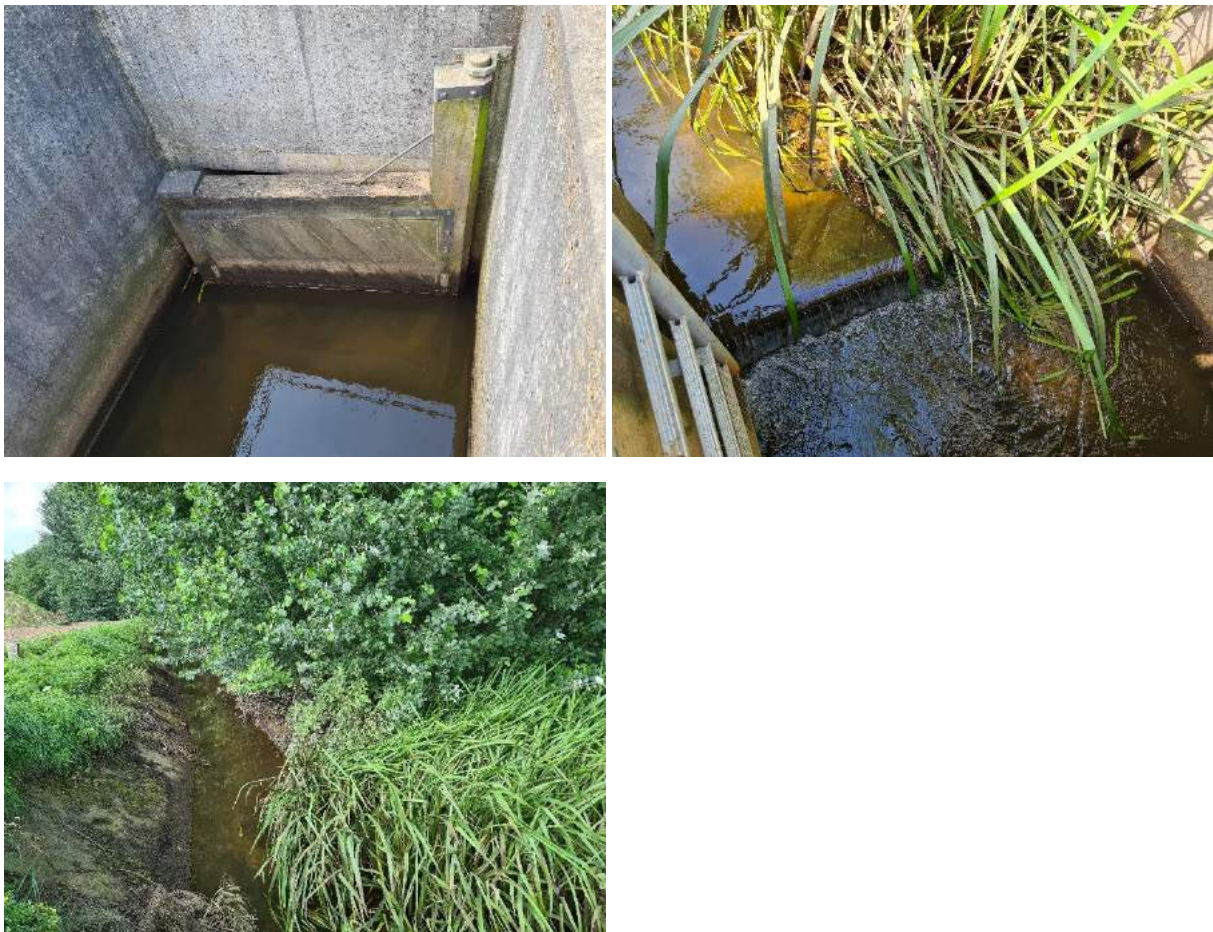
*Figuur 3.1 Foto linksboven, draaideur net benedenstrooms van de dijk. Foto rechtsboven, vaste houten overlaat. Foto linksonder, strakke inrichting aan de bovenstroomse zijde*

Daarnaast is er een houten draaideur aanwezig aan de benedenstroomse zijde van de dijk. Functie hiervan is af het dichten dijk tijdens hoog water. Indien water vanuit de maas de Sint Jansbeek op stroomt dan wordt de deur door druk vanuit de maas dichtgedrukt. De stroming vanuit de Sint Jansbeek zet de deur weer op een kier.

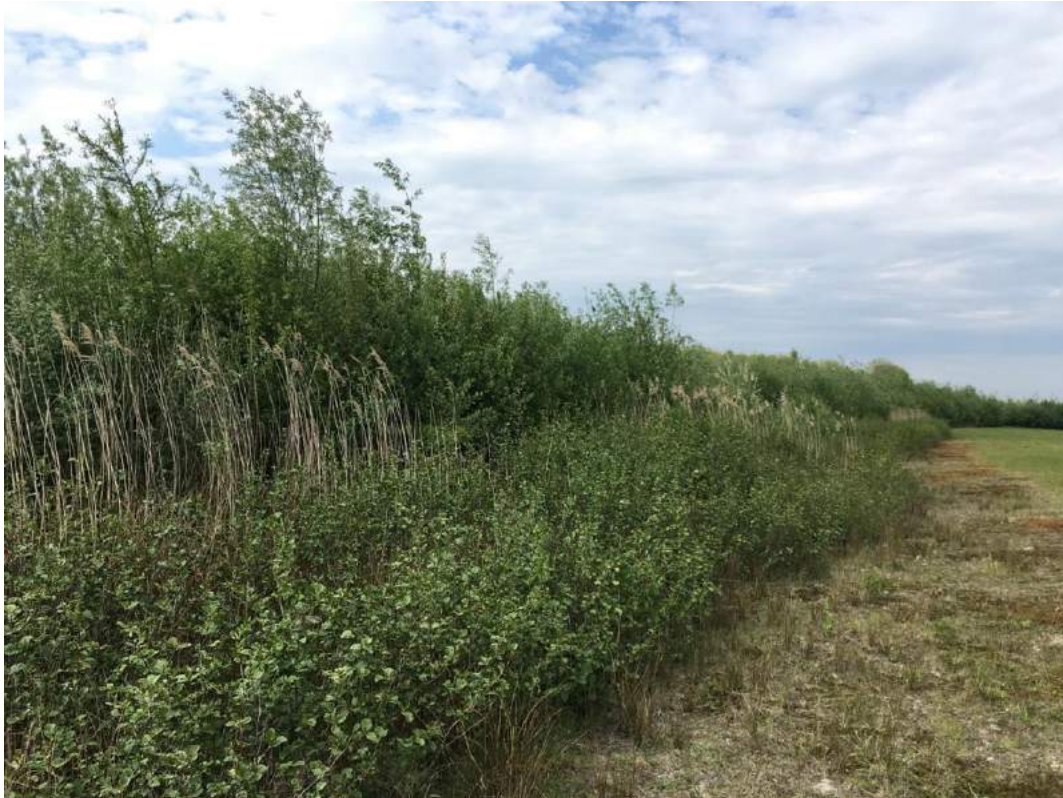
**Figuur 12:** Bufferstrook met een bos-struiken-natuurgrasland combinatie langs de Hoge Raam.

Langs de St. Jansbeek liggen de landbouwpercelen op de meeste plaatsen tot aan de insteek. Op de korte termijn kan de belasting van de beek in deze situaties worden teruggedrongen door bufferzones langs de beek in te richten, waarbij bosstroken (mantel-zoom vegetaties) langs de beek het meest effectief zijn om verminderde inspoeling en verwaaiing van stoffen en sediment vanaf de percelen te bewerkstelligen (Figuur 12). Een tussenvorm kan zijn de strook in te richten als natuurgrasland met een extensief landbouwkundig gebruik. Het gaat hierbij om een minimaal 20-30 m brede zone (Feld et al. 2018).
