## **Bundeling drie memo's oevertrajecten Westland.**

## Ecologische scan Steenuil Oostbuurtseweg 51 in De Lier

## Actualisatie drie oevertrajecten in het Westland

## Actualisatie oevertraject 108\_1 aan de Oostbuurtseweg in De Lier

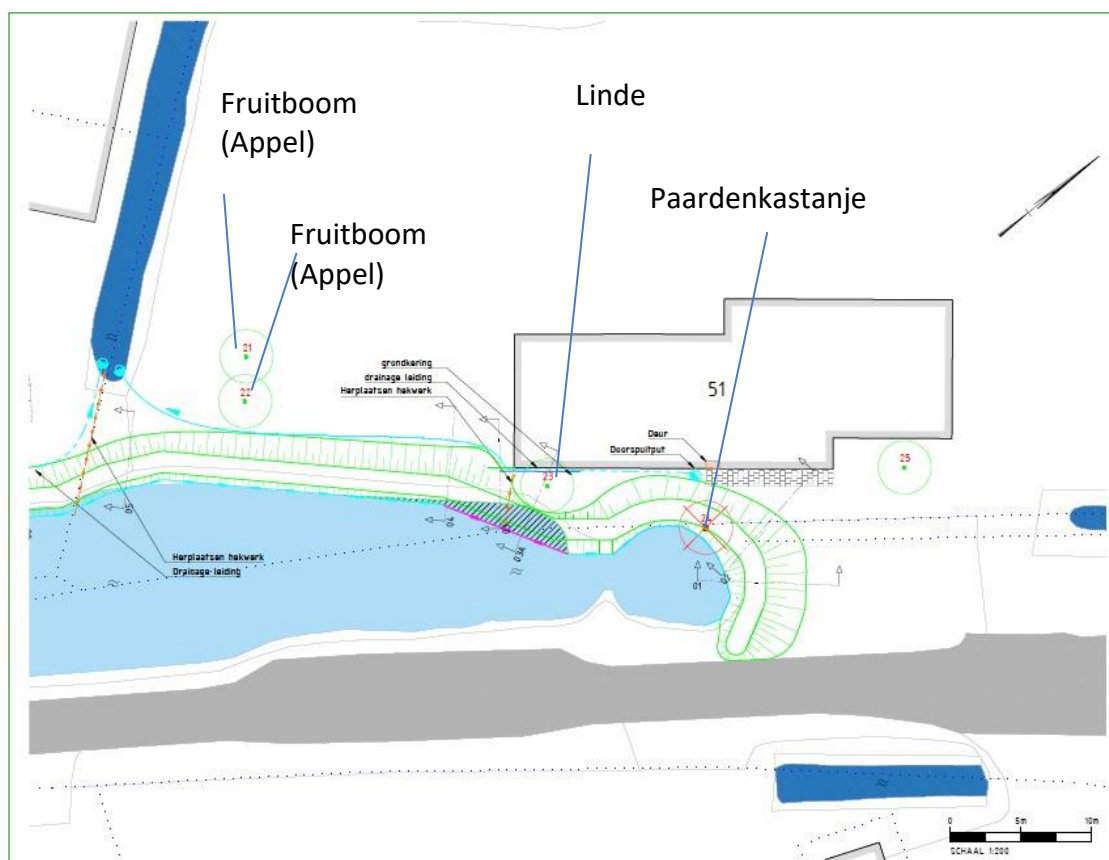
*Geplande werkzaamheden.*

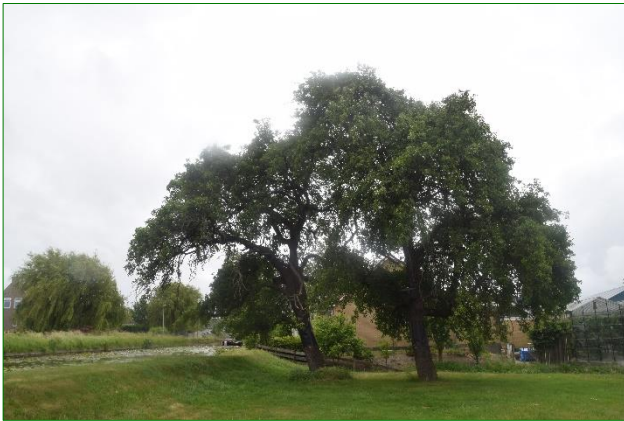
*Twee fruitbomen (met beide een Steenuilkast).*

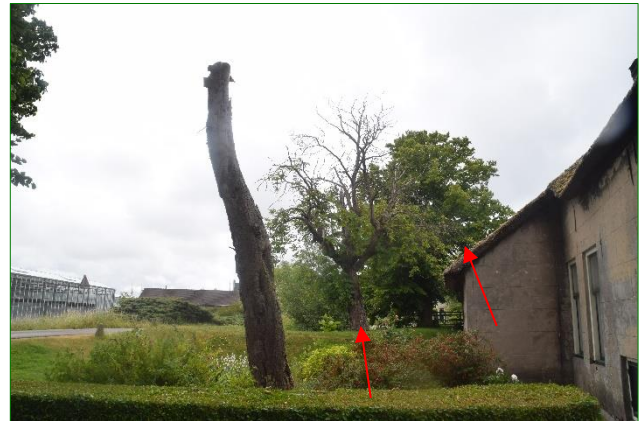
*Op achtergrond de Paardenkastanje en de Linde.*

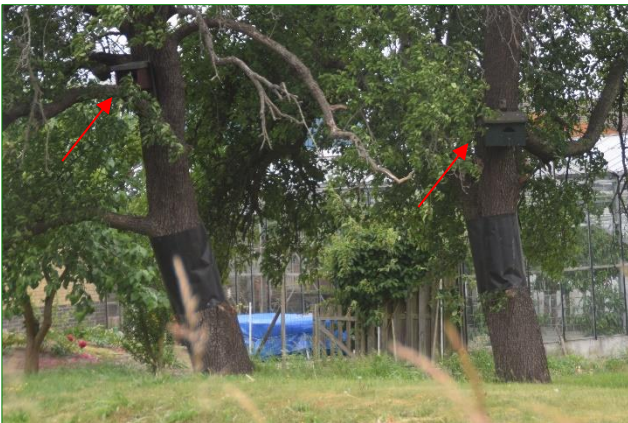
*Twee steenuilnestkasten in het plangebied.*

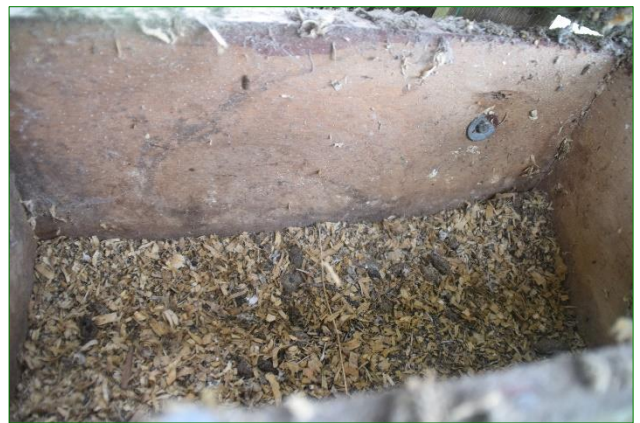
*Binnenzijde Steenuilnestkast. Enkel oude sporen.*

In de bloementuin van Oostbuurtseweg 51 hangen drie toegankelijke nestkasten. Bij het controleren van deze drie nestkasten zijn oude braakballen aangetroffen van Steenuil in één van deze nestkasten. Bij de nestkast lag ook een spitsmuizenkaakje en twee woelmuis onderkaken (prooi-resten). De nestkast is niet recent bewoond.

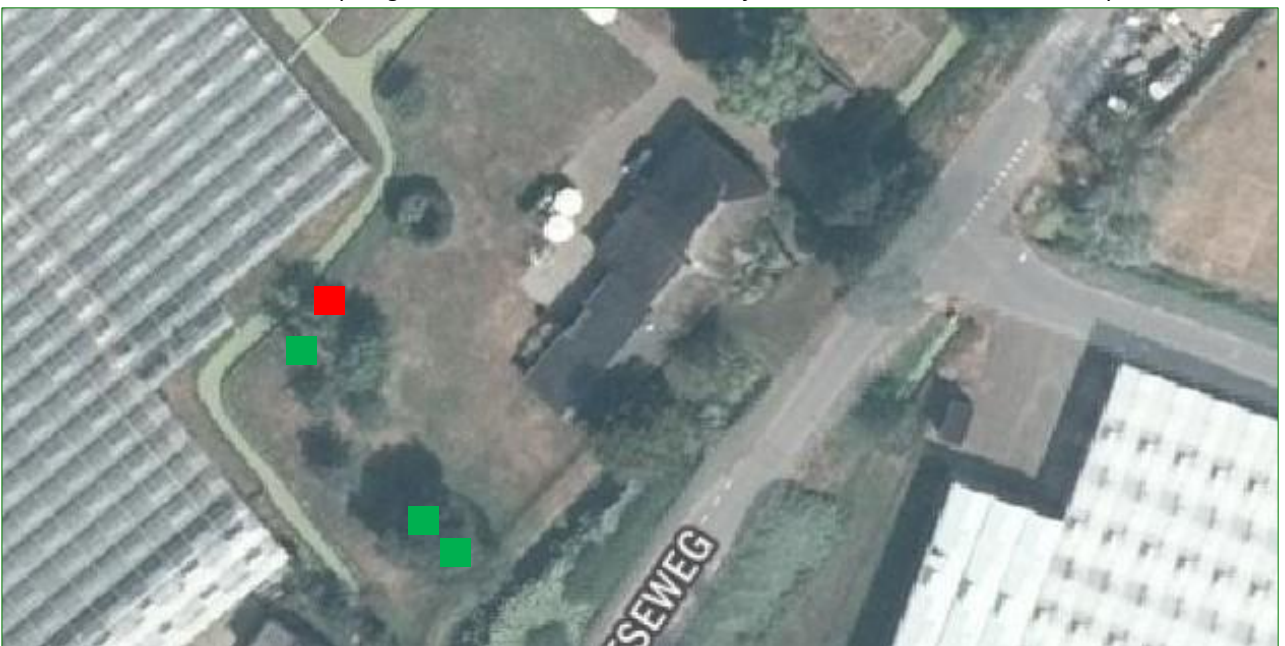
*Locaties van de verschillende Steenuilkasten. (Groen = toegankelijk) (rood = niet toegankelijk voor vogels).*

Op een andere plek in de bloementuin hangen ook twee Steenuil nestkasten in twee fruitbomen. Eén van de vier Steenuil nestkasten is ontoegankelijk gemaakt voor vogels doordat deze is dicht getimmerd. De ander drie zijn wel toegankelijk.

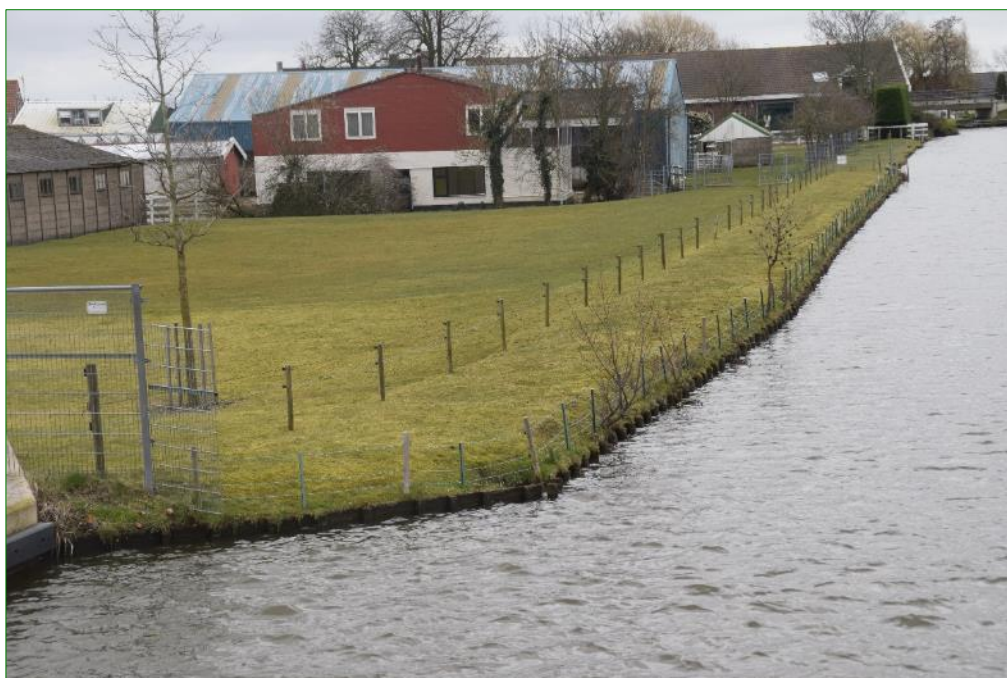
Oevertraject 108\_1 (De Lier): In het plangebied is een met hout beschoeide oever aanwezig. Achter de oever is kort begrast grasland aanwezig. Op de oever is een hekwerk aanwezig dat onder andere voorkomt dat watervogels hier (makkelijk) de kant op kunnen. In de oever is jong opschot van bomen aanwezig. In het plangebied ontbreken bebouwing en hoge bomen. Tevens zijn geen grote nesten of grote hollen in de bodem waargenomen.

*Impressie van oevertraject 108\_1 (De Lier).*

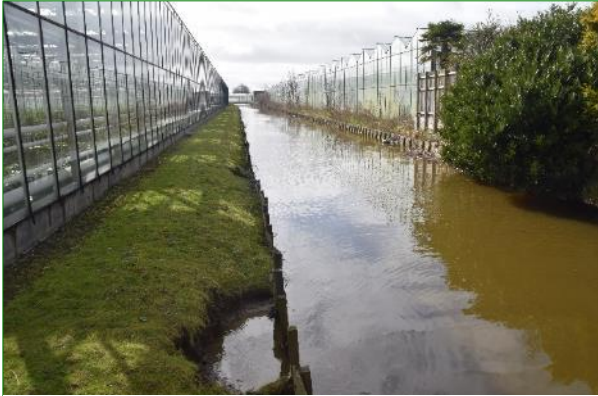
Oevertraject B302\_3 (Poeldijk): In het plangebied zijn ten opzichte van 2017 geen zichtbare veranderingen opgetreden in het aanwezig biotoop (VAN DER KNAAP, 2017). De nestkast voor Torenvalk is nog aanwezig in een treurwilg in het plangebied.

*Oevertraject B302\_3 (Poeldijk).*

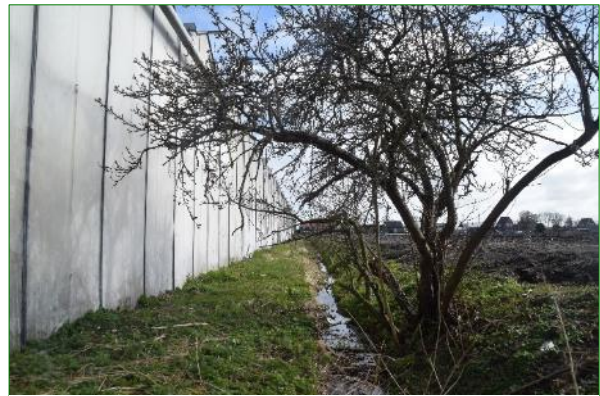
Oevertraject B309\_2 (Honselersdijk): Langs het plangebied is een tuinbouwkas afgebroken. In plaats van de tuinbouwkas is nu een open kleivlakte aanwezig. In het plangebied zijn geen andere zichtbare veranderingen opgetreden in het aanwezig biotoop ten opzichte van 2017 (VAN DER KNAAP, 2017).

*Oevertraject B309\_2 (Honselersdijk).*

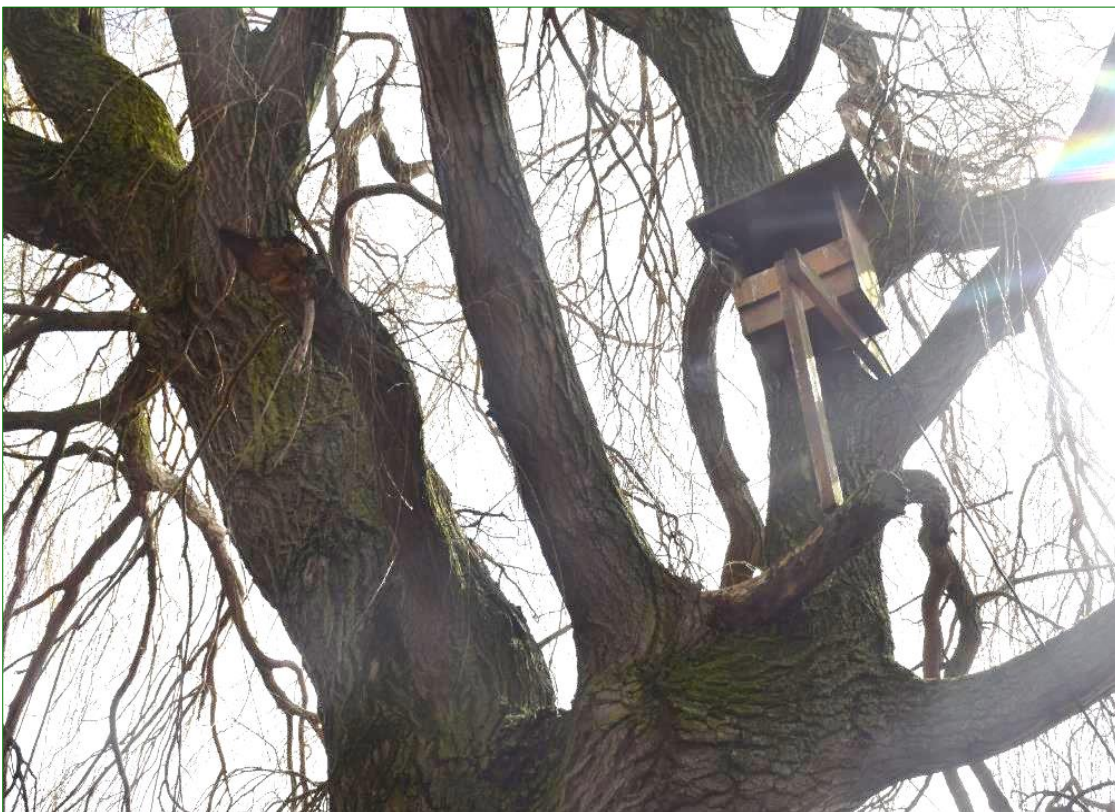
*De torenvalkkast in een treurwilg in Oevertraject B302\_3 (Poeldijk).*

In de aanwezige nestkast in het plangebied kan Torenvalk broeden. De Torenvalk is beschermd als categorie 5-soort. Dit betekent dat de soort moet kunnen uitwijken naar geschikte alternatieve verblijfplaatsen wanneer lokaal geschikte verblijfplaatsen verdwijnen. De nestkast in een Treurwilg in oevertraject B302\_3 (Poeldijk) vormt een geschikte verblijfplaats voor de soort. Het is niet op voorhand duidelijk dat er in de omgeving voldoende nestgelegenheid aanwezig is waar de soort kan uitwijken. De nestlocatie voor deze soort dient daarom intact gehouden te worden óf er moeten binnen het plangebied nieuwe nestgelegenheden worden aangeboden voor de soort. Dit betreft minimaal twee vergelijkbare kasten op geschikte locaties. Als kasten verplaatst worden dient vooraf inspectie plaats te vinden van de huidige bewoning.

Als het kappen van de Treurwilg in oevertraject B302\_3 (Poeldijk) tot de werkzaamheden behoort, is het van belang om de nestkast voor Torenvalk buiten het broedseizoen (grootweg 15 maart – 31 juli) te verplaatsen. en op een alternatieve locatie tezamen met minimaal één andere vergelijkbare kast aan te bieden. De Treurwilg kan dan buiten het broedseizoen gekapt worden.

Het (ver)plaatsen van deze nestkast dient onder begeleiding van een ervaren ecoloog te gebeuren. Als onder ecologische begeleiding geschikte alternatieve nestgelegenheid voor de Torenvalk wordt aangeboden in het plangebied, kan de soort uitwijken en wordt geen negatief effect verwacht voor de soort.

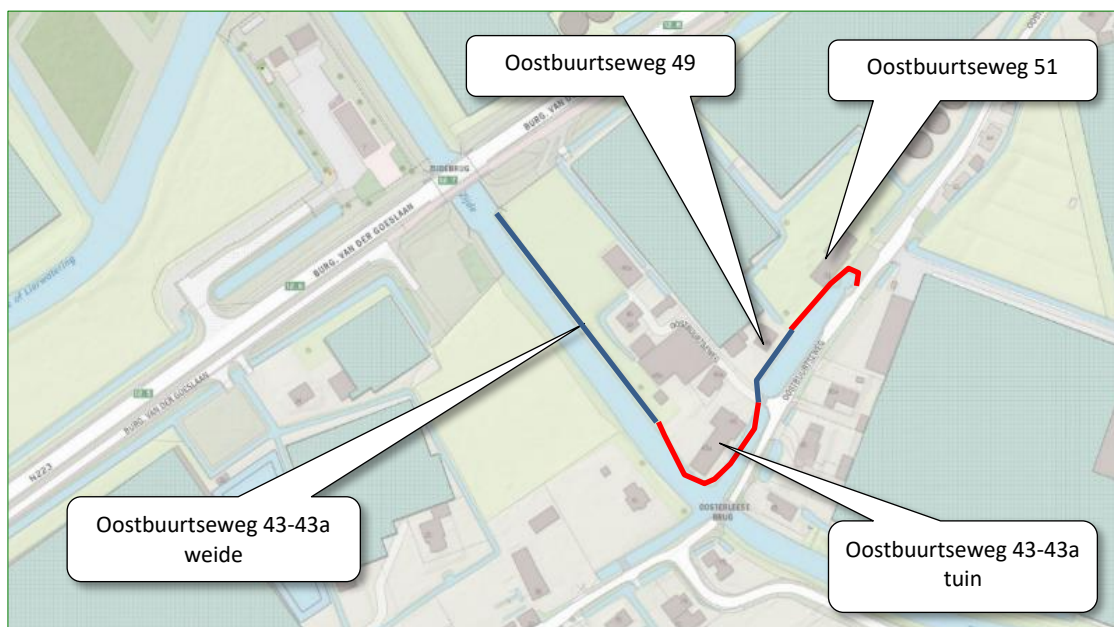
Het oevertraject 108\_1 ligt in De Lier (Gemeente Westland, Provincie Zuid-Holland). Het oevertraject ligt aan de percelen Oostbuurtseweg 43-43a, 49 en 51. De locatie ligt in het buitengebied met overwegend glastuinbouw.

*In rood en blauw de onderzochte oevers.*

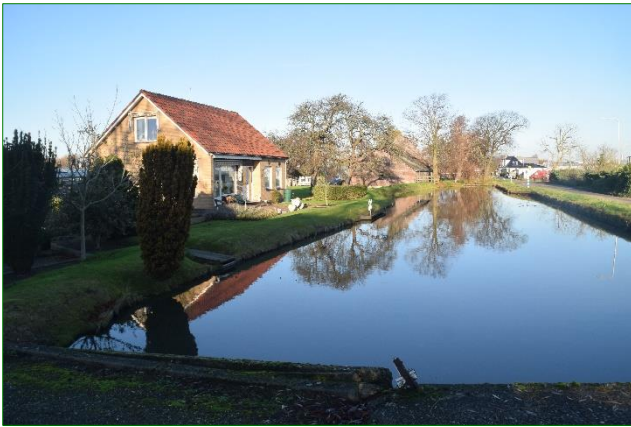
*De oever 108\_1 Oostbuurtseweg 49.*

Oostbuurtseweg Oostbuurtseweg 49: De oever heeft een houten beschoeiing. De 5 meter vanaf de oever is in gebruik als tuin. Het grootste deel van deze strook bestaat uit kort gemaaid gazon. Daarnaast zijn ook enkele struiken en kleine bomen aanwezig.

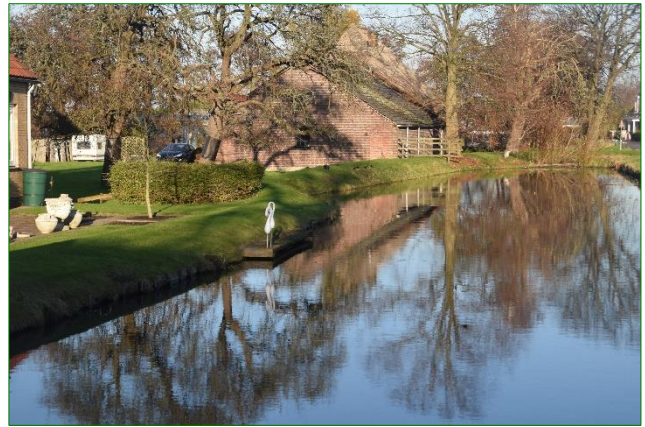
*Achter de oever Oostbuurtseweg 51.*

Oostbuurtseweg Oostbuurtseweg 51: De oever heeft een houten beschoeiing. De 5 meter vanaf de oever of de meters vanaf de oever bestaat uit kort gemaaid gras. In het gras staan binnen de 5 meter twee grote fruitbomen (Appel), een Linde en een Paardenkastanje. In de bomen zijn geen grote holtes of nesten aanwezig. De Paardenkastanje is gedeeltelijk kaal en is in minder optimale staat. In beide fruitbomen hangt een nestkast voor een Steenuil.

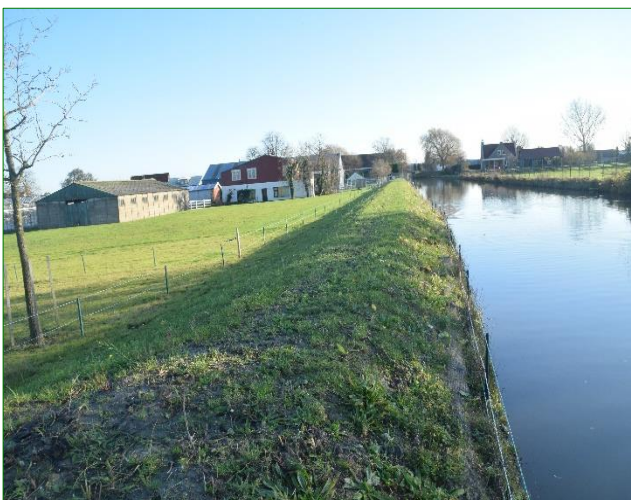
Oostbuurtseweg 43 – 43a weide: In het plangebied is een met hout beschoeide oever aanwezig. Achter de oever is kort begraasd grasland aanwezig. Op de oever is een hekwerk aanwezig dat onder andere voorkomt dat watervogels hier (makkelijk) de kant op kunnen. In de oever is jong opschot van bomen aanwezig. In het plangebied ontbreken bebouwing en hoge bomen. Tevens zijn geen grote nesten of grote hopen in de bodem waargenomen.

*De oever 108\_1 Oostbuurtseweg 43 – 43 weide.*

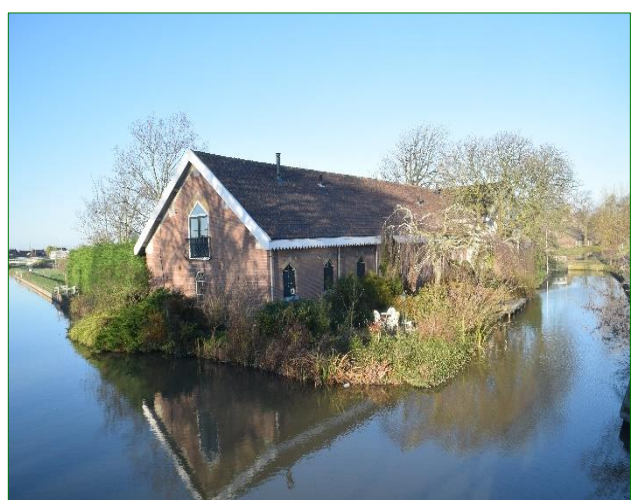
Oostbuurtseweg 43 - 43a tuin: De oever heeft een houten beschoeiing. De ruimte vanaf de oever tot de bebouwing is ingericht als tuin. In de tuin staan aangeplante bomen, sierheesters en gazons. In de tuin staan ook twee grotere Wilde paardenkastanjes. In deze bomen zijn grote nesten aanwezig. In de paardenkastanje is een kier aanwezig in de stam laag boven het maaiveld. Tussen de woonhuizen 43 en 49 is een betonnen brug over de watergang.

*De oever 108\_1 Oostbuurtseweg 43 – 43a tuin.*

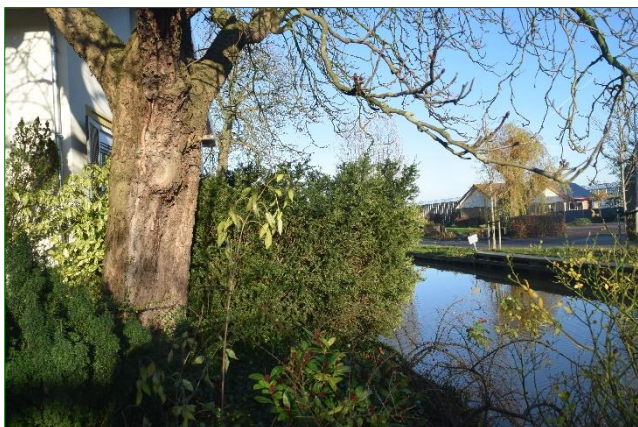
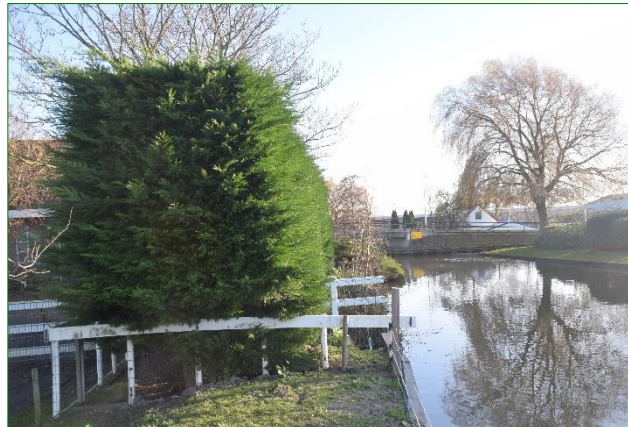
Het plangebied biedt mogelijk essentieel leefgebied voor Huismussen. In de tuin van Oostbuurtseweg 43-43a is voedsel aanwezig en staan enkele dichte struiken en bomen die dekking kunnen bieden en gebruikt worden als leefgebied van de Huismus. Het betreft hierbij enkele struiken tussen een Witte paardenkastanje en een coniferen haag langs de oever in de achtertuin van Oostbuurtseweg 43-43a. De Huismussen worden waarschijnlijk mede aangetrokken door een aanwezige voederkorf.

*De struiken in de tuin van Oostbuurtseweg 43-43a naast de voederkorf en de rij coniferen in dezelfde tuin bieden mogelijk essentieel leefgebied voor de Huismus.*

In het plangebied Oostbuurtseweg 43-43a is mogelijk essentieel leefgebied voor Huismus aanwezig. Er moet bij uitvoering van de plannen voor gezorgd worden dat ten allen tijde voldoende groenvoorziening aanwezig blijft voor de aanwezige Huismussen in het plangebied. De functionaliteit van het leefgebied moet gewaarborgd zijn. Er moet dus voldoende groene dekking blijven om te schuilen en te rusten en elementen als de voerkorf veilig te bereiken.

Indien een deel van de groenstructuren verwijderd moeten worden, zodanig dat de functionaliteit in het geding is, dient een ontheffing te worden aangevraagd waarbij in een op te stellen 'activiteitenplan' maatregelen voor vervangend leefgebied worden uitgewerkt.

Als slechts een klein deel van het essentiële groen moet worden verwijderd voor de werkzaamheden, moet vooraf beoordeeld worden door een ecooloog of voldoende groen aanwezig blijft voor de Huismussen om functioneel te blijven. Pas nadat deze beoordeling is gerapporteerd en geen wezenlijke aantasting aan de orde is, kan zonder ontheffing worden gewerkt. Als functionaliteit in het geding is, is ontheffing noodzakelijk.

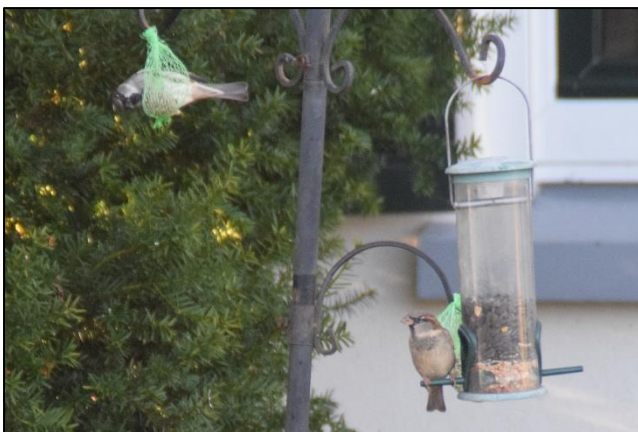
Tijdens het veldbezoek op 16 december 2021 zijn in tegenstelling tot het bezoek in 2017 meerdere Huismussen aangetroffen in het plangebied. Het aantal kon moeilijk worden vastgesteld maar het ging om minimaal zes exemplaren. De Huismus is een jaarrond beschermde broedvogel. De vogels waren tijdens het veldbezoek aanwezig in de tuin van 43-43a en 49. Hierbij vlogen ze ook over de weg naar Oostbuurtseweg 80a. Het woonhuis 80a is gelegen buiten het plangebied. Bij het gebouw met adres 45a werd een waarschijnlijk nestje van Huismus gezien onder een dakrand.

*Huismussen waargenomen tijdens veldbezoek dec 2021.*

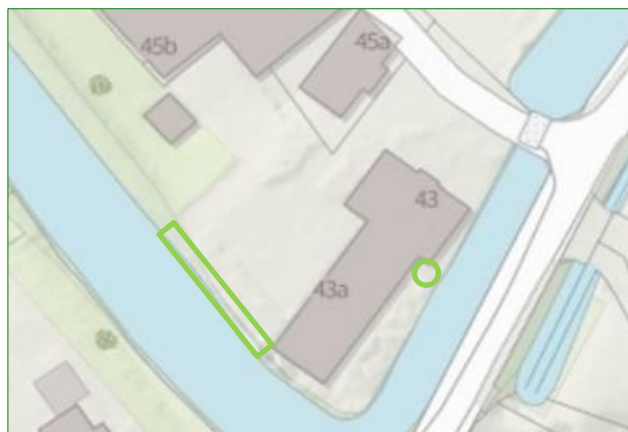
*Locaties van mogelijk essentieel leefgebied voor Huismus.*

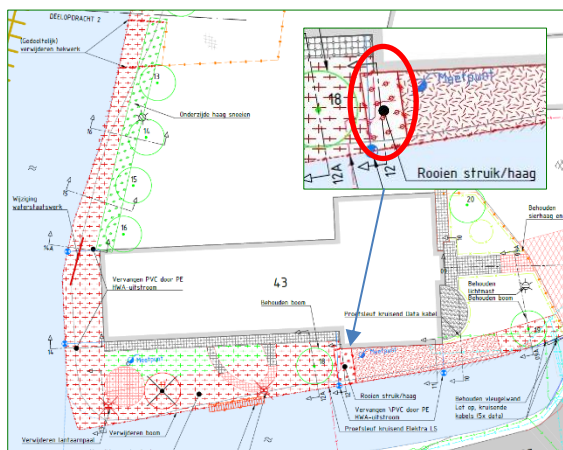
De werkzaamheden worden uitgevoerd voor een dijkversterkingsproject in het Westland. Naast de werkzaamheden die beschreven staan in de eerdere uitgevoerde quickscan gaan ook enkele struiken en bomen verwijderd worden in het werkgebied. (De coniferenhaag en twee bomen in de werkzone blijven behouden. Bij het te verwijderen groen in de werkzone hoort één haag die is aangewezen als mogelijk essentieel groen voor Huismus.

*Kaart met in groen mogelijk essentieel groen. Met een kruis is aangegeven welk mogelijk essentieel groen verwijderd gaat worden.*

In de beschreven werkzaamheden gaat het om slechts een klein deel van het essentiële groen dat moet worden verwijderd voor de werkzaamheden. Omdat de coniferenhaag en ander groen buiten de werkzone aanwezig blijft voor de Huismussen om functioneel te blijven worden geen negatieve effecten verwacht voor aanwezige Huismussen. Omdat geen wezenlijke aantasting van de functionaliteit van essentieel leefgebied voor Huismus aan de orde is een ontheffing niet nodig.
