# ONTGRONDING EURO- PARCS MARINA STRANDBAD

Aanmeldingsnotitie vormvrije m.e.r.-  
beoordeling

29 augustus 2022

| PROJECT | EuroParcs Marina Strandbad |

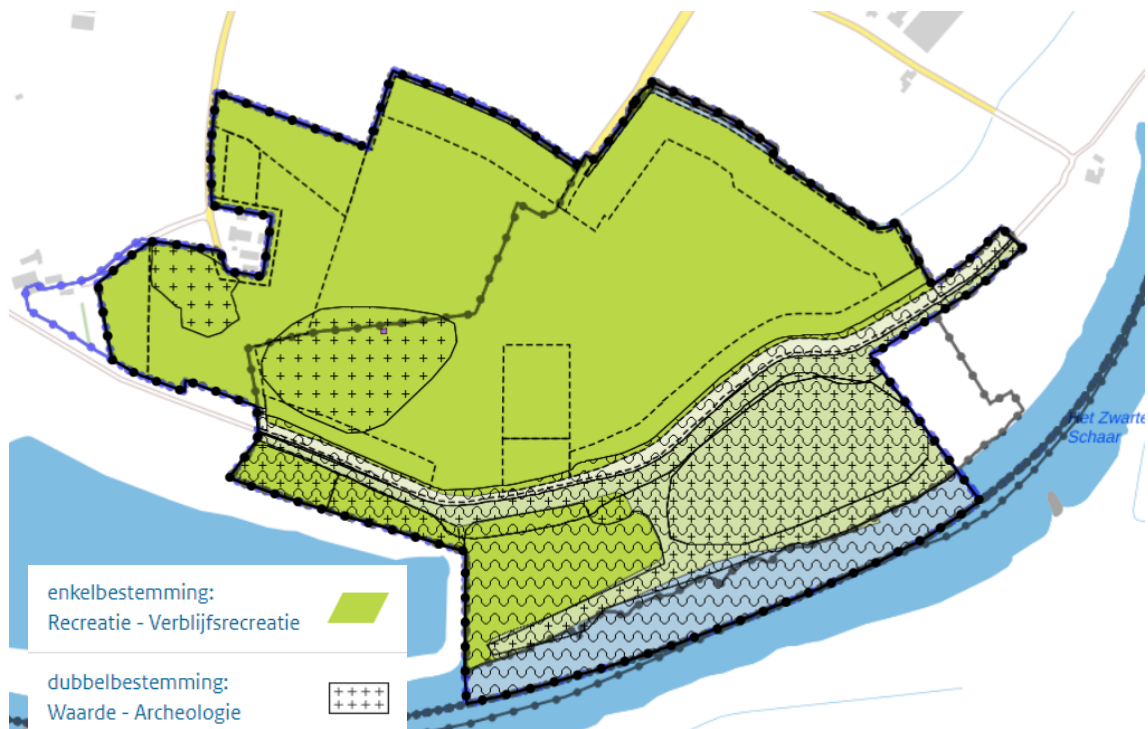
*Figuur 2-2: Uitsnede vigerende bestemmingsplannen (bron: ruimtelijkeplannen.nl)*

Het projectgebied kent in het vigerende bestemmingsplan een dubbelbestemming 'Waarde – Archeologie' (zie figuur 2.2). Voor deze dubbelbestemming geldt dat voor grondwerkzaamheden waarbij het oppervlakte groter dan 50 m<sup>2</sup> bedraagt en bodemingrepen dieper dan 0,4 m onder het maaiveld reiken, archeologisch onderzoek moet worden uitgevoerd.

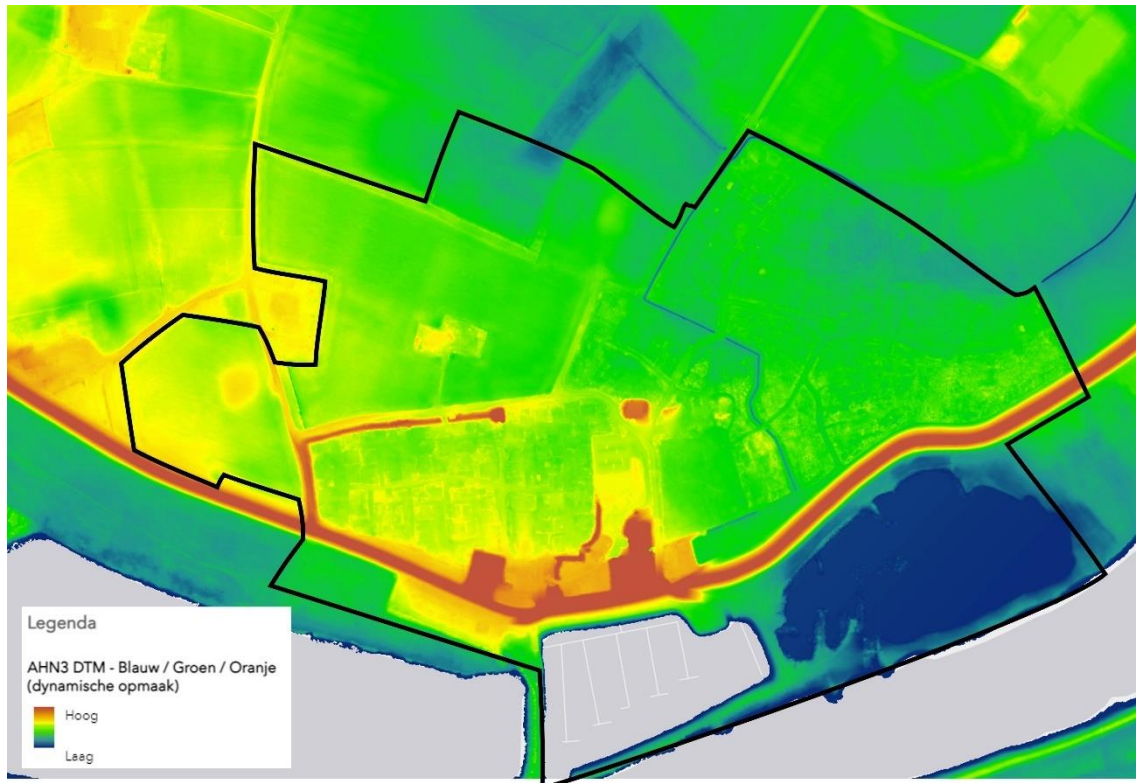
*Figuur 3-1: Beeld van de hoogteligging van het maaiveld*

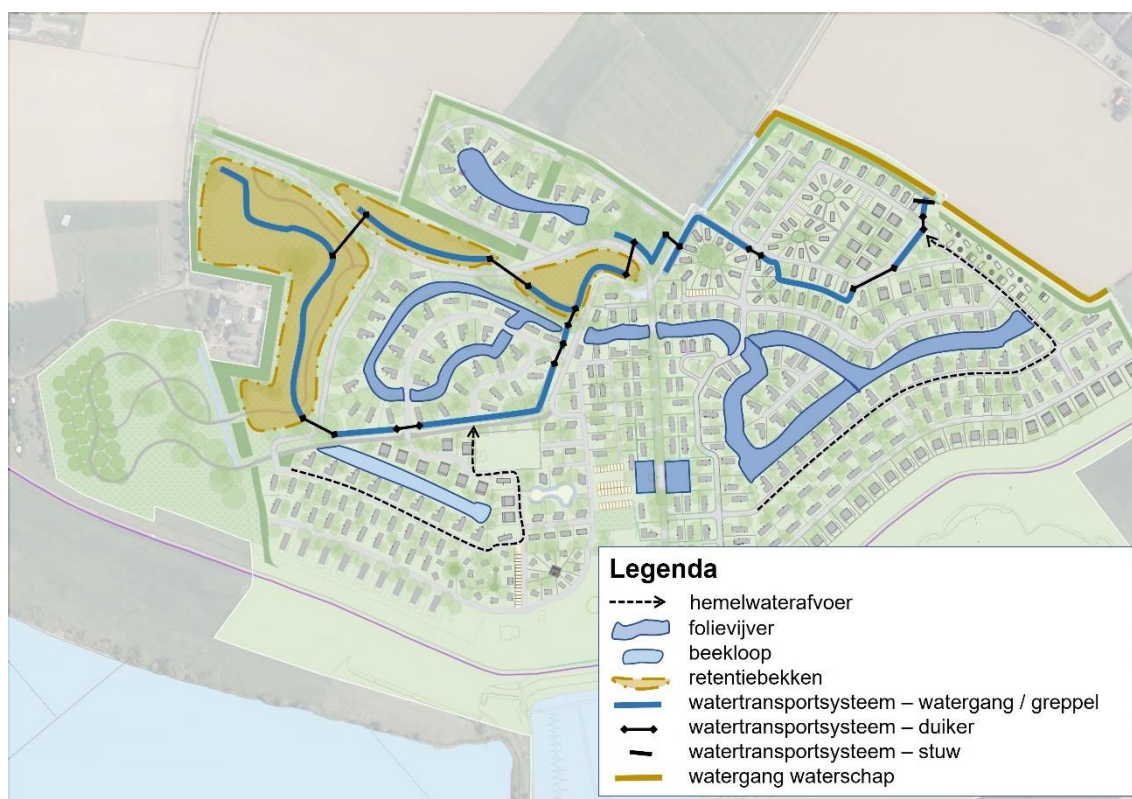
Figuur 3-2: Watersysteem: sloten, vijvers en retentiebekken

- **Watertransportsysteem:** Het stelsel van greppels en sloten (de dunne lichtblauwe lijnen in figuur 3-2), verzorgen het transport van het regenwater naar het retentiebekken, waarna het retentiebekken deels via dezelfde greppels en sloten afwatert naar de watergang van het waterschap in de noordoosthoek van het vakantiepark. Stuwen doseren de afwatering.

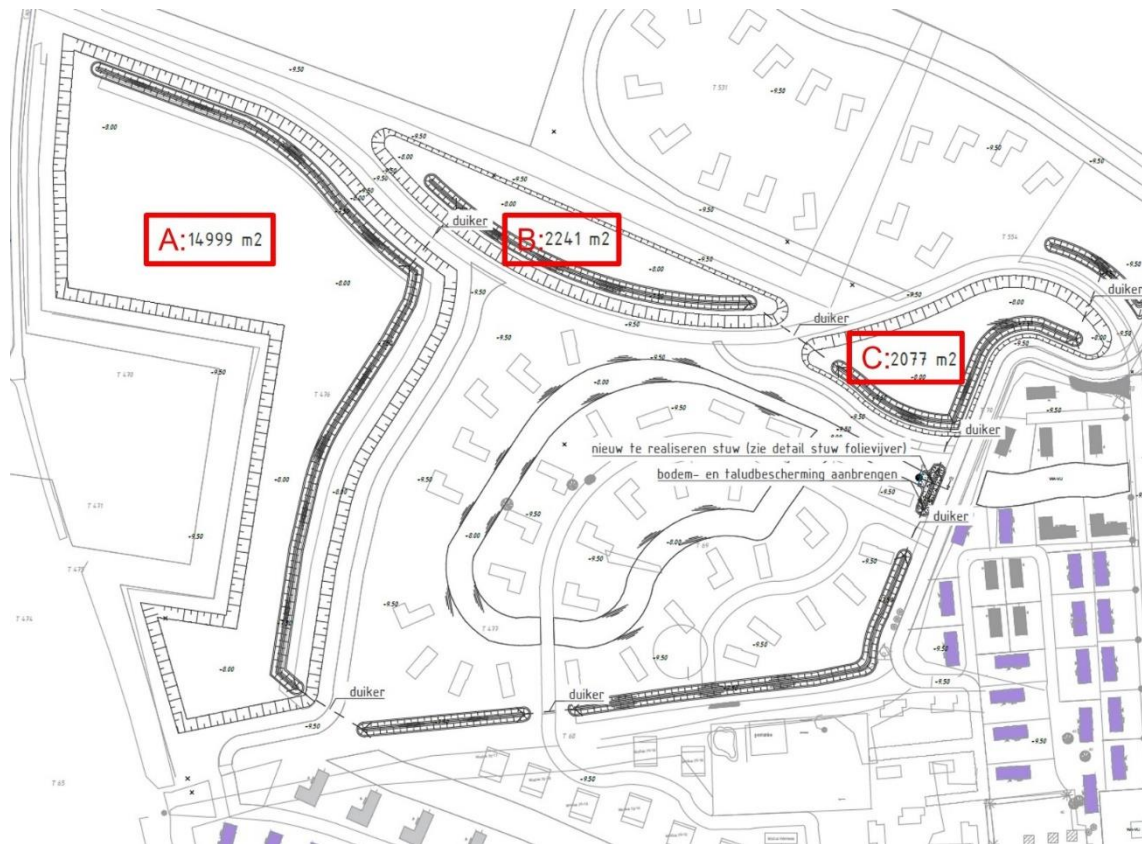
Figuur 3-5: Inhoud retentiebekkens

In figuur 3.5 is de inhoud van de retentiebekkens opgenomen. Deze is verwerkt in tabel 3.3.

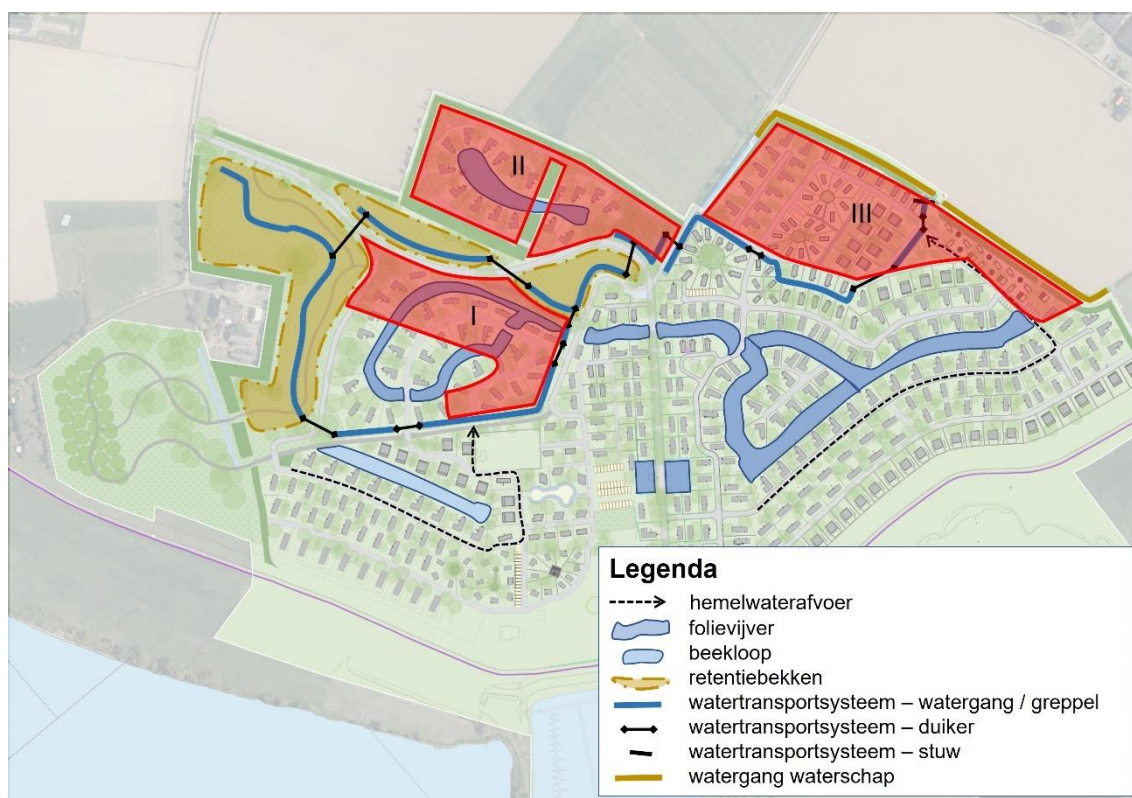
*Figuur 3-6: Mogelijk locaties ophoging*

Nog 24.600 m<sup>3</sup> zal worden verwerkt op het vakantiepark. Drie delen van het vakantiepark komen daarvoor in aanmerking. Deze drie delen zijn in figuur 3.6 weergegeven.

In de drie deelgebieden in figuur 3.6 kan de volgende hoeveelheid grond worden opgebracht:

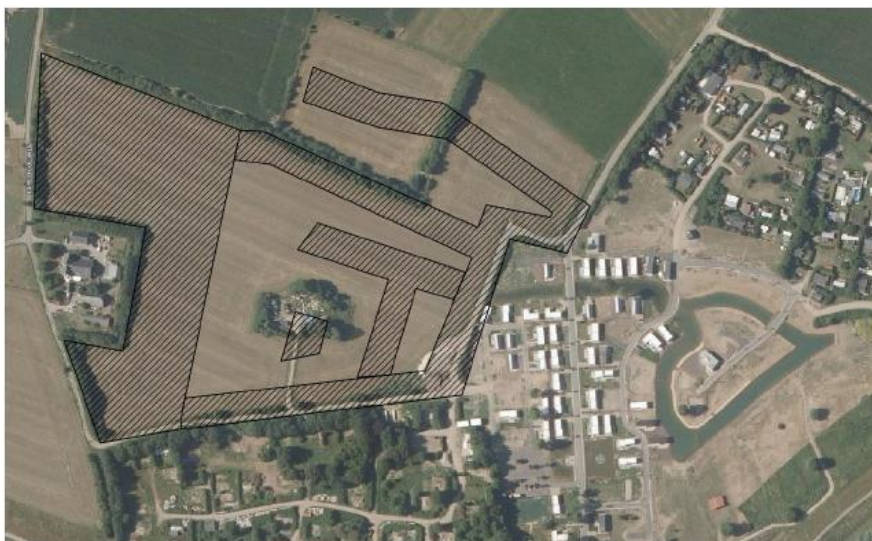
*Figuur 4-2: Overzicht onderzoekslocatie zwart gearceerd*

In 2021 is een bodemonderzoek uitgevoerd met als doel om de bodemkundige/cultuurtechnische kwaliteit van de vrijkomende grond vast te stellen, zie bijlage 6. De onderzochte locaties zijn in figuur 4-2 weergegeven. Uit dit onderzoek blijkt dat de vrijkomende grond te gebruiken is. In de bodemkaarten in het onderzoek is aangegeven op welke locaties zand en zavel/klei te verwachten zijn. Het vrijkomende zand kan worden toegepast als aanvul- of ophoogzand. Zand uit het westelijke deel, is van betere kwaliteit en kan zelfs worden toegepast als zand in zandbed. De lichtere zavel-/kleigrond is te gebruiken in de plantvakken. Zavel en kleig zand is gevoelig voor verslumping en verdichting waardoor grondwerk te allen tijde onder gunstige weers- en terreinomstandigheden plaats moeten vinden om dit tegen te gaan. Daarnaast dient grond verwerkt te worden in beperkte laagdikten van maximaal 25 tot 30 cm per laag. Het organische stofgehalte van de toplaag en ondergrond is laag. Bij de toepassing van de toplaag in plantvakken en gazons wordt geadviseerd bodemverbetering toe te passen, bijvoorbeeld door het toevoegen van organische stof in de vorm van compost of Vivimus.

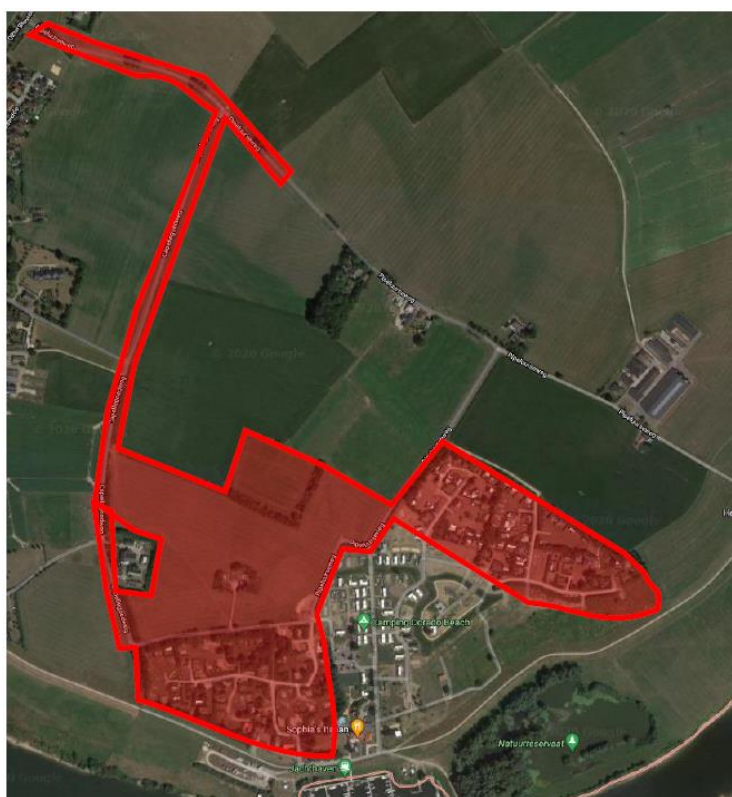
*Figuur 4-3: Situering van de onderzoekslocatie*

Tevens is er een verkennend asbest- en bodemkwaliteitonderzoek uitgevoerd ter plaatse van het projectgebied, dit onderzoek is als bijlage 7 toegevoegd. In dit onderzoek is de huidige milieuhygiënische kwaliteit van de bodem (grond en grondwater) op de onderzoekslocatie vastgesteld en beoordeelt of deze kwaliteit geschikt is voor het beoogde gebruik van de locatie. De onderzoekslocatie is in onderstaande figuur weergegeven.

Uit het onderzoek kan geconcludeerd worden dat de grond voornamelijk kan worden gekwalificeerd als 'altijd toepasbaar' en 'klasse wonen'. Een beperkt deel van de locatie kent een lichte verontreiniging en wordt aangemerkt als 'klasse industrie'. Grond die voldoet aan kwaliteitsklasse industrie, mag worden hergebruikt binnen het eigen werk, hetgeen het geval zal zijn.

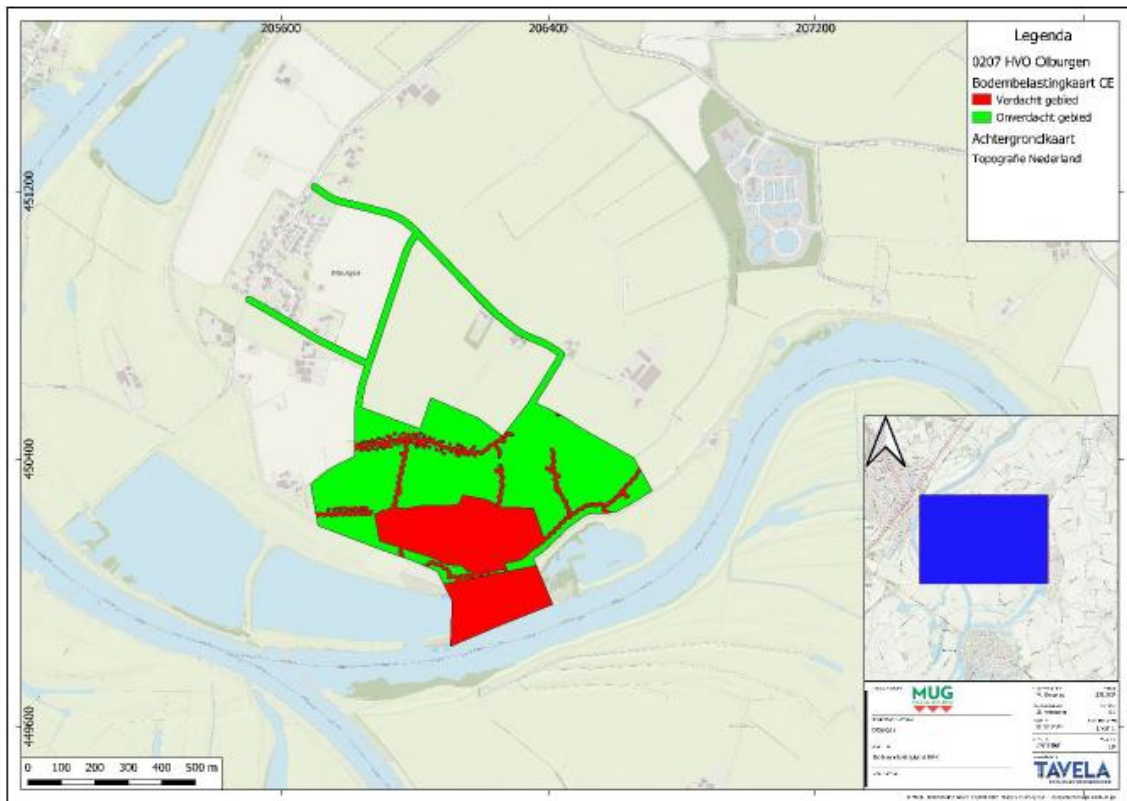
*Figuur 4-4: BodemBelastingkaart (BBK)*

Er is onderzoek verricht naar de aanwezigheid van Conventionele Explosieven (CE) ter plaatse van het projectgebied "Marina Strandbad Olburgen" in de gemeente Bronckhorst, zie bijlage 2. De conclusies worden in de onderstaande figuur gevisualiseerd, waarbij in rood de verdachte gebieden zijn weergegeven, waarin aanvullend onderzoek noodzakelijk is, voorafgaande aan de grondroerende werkzaamheden. In groen zijn de onverdachte gebieden zijn weergegeven, waarin geen aanvullend explosieven onderzoek noodzakelijk is. De werkzaamheden kunnen daar regulier worden uitgevoerd.

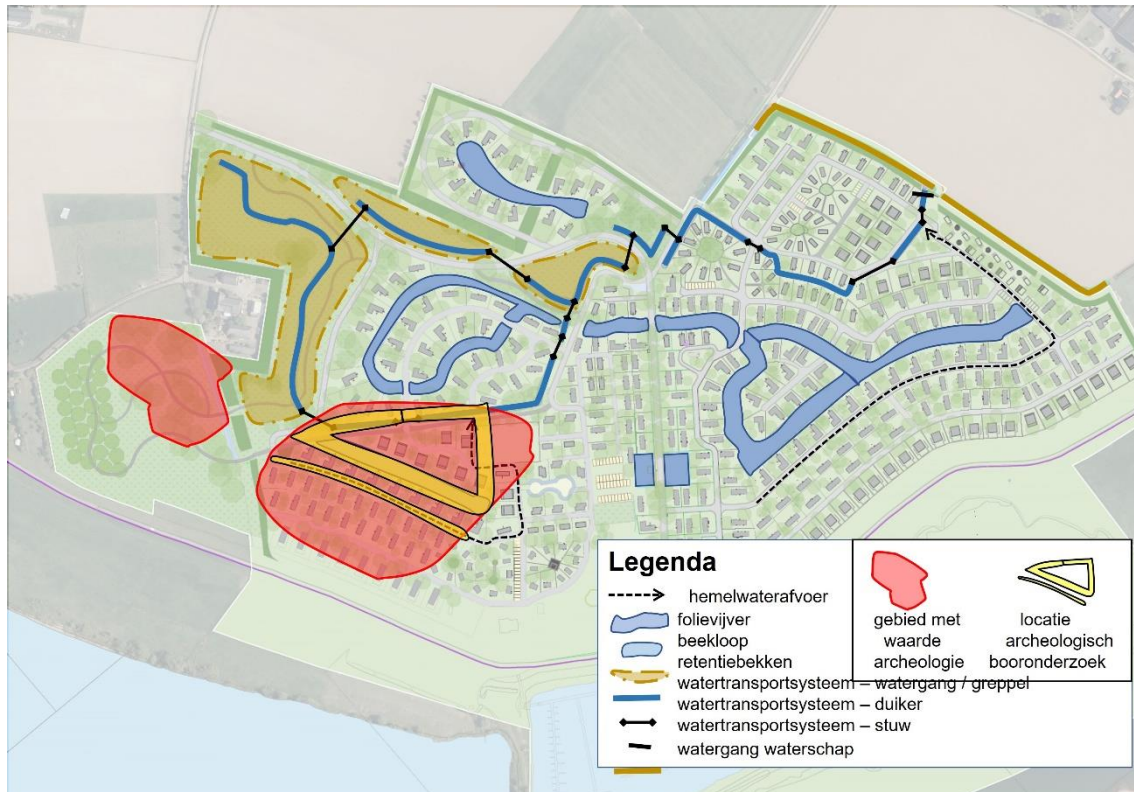
*Figuur 4-6: Ligging dubbelbestemming Archeologie en ligging onderzoeksgebied Archeologie*

In onderstaande figuur is de dubbelbestemming Archeologie geprojecteerd op de gebieden die deel uitmaken van de ontgronding. De bruine retentiebekkens en blauwe folievijvers liggen buiten de dubbelbestemming Archeologie. Het watertransportsysteem en de beekloop liggen binnen de dubbelbestemming Archeologie. Door Econsultancy is ter plaatse van de beekloop en het watertransportsysteem een verkennend archeologisch onderzoek uitgevoerd. Uit dit onderzoek volgt dat binnen het onderzoeksgebied geen archeologische vindplaatsen meer verwacht worden. Het advies is om het gebied vrij te geven vanuit het aspect archeologie.

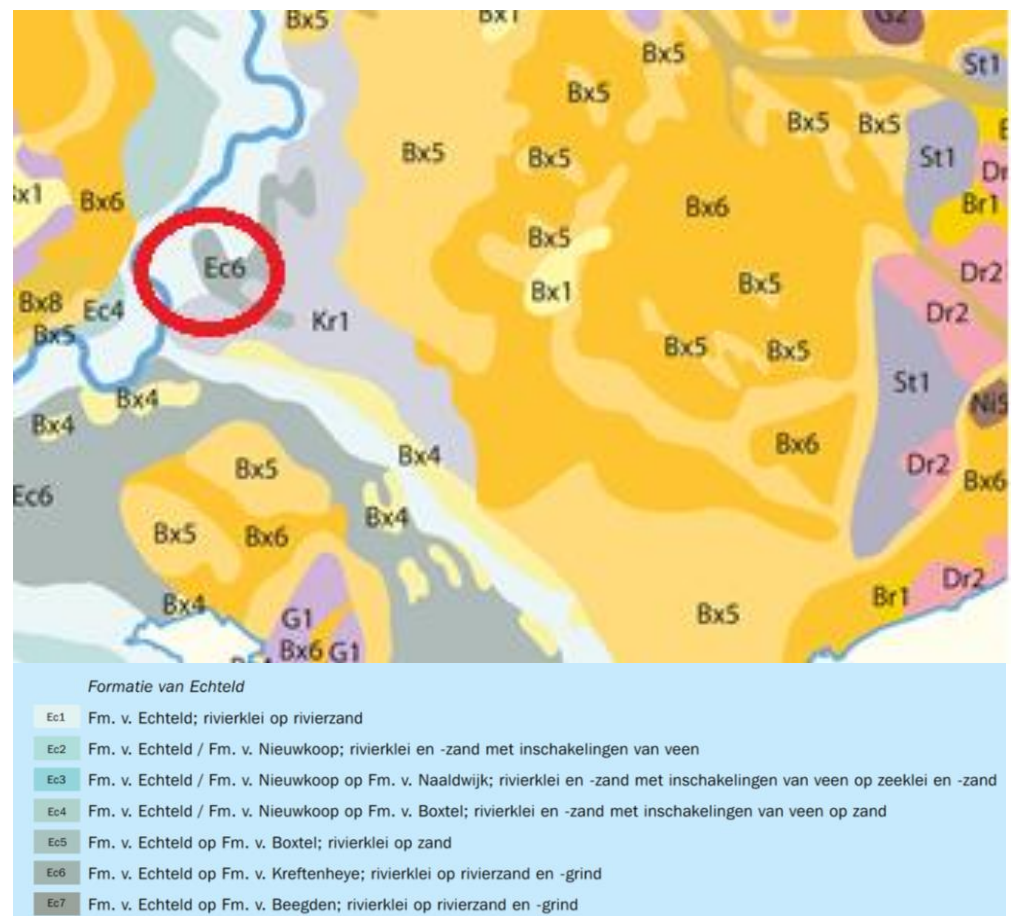
Geologische kaart  
(plangebied rood  
omcirkeld).

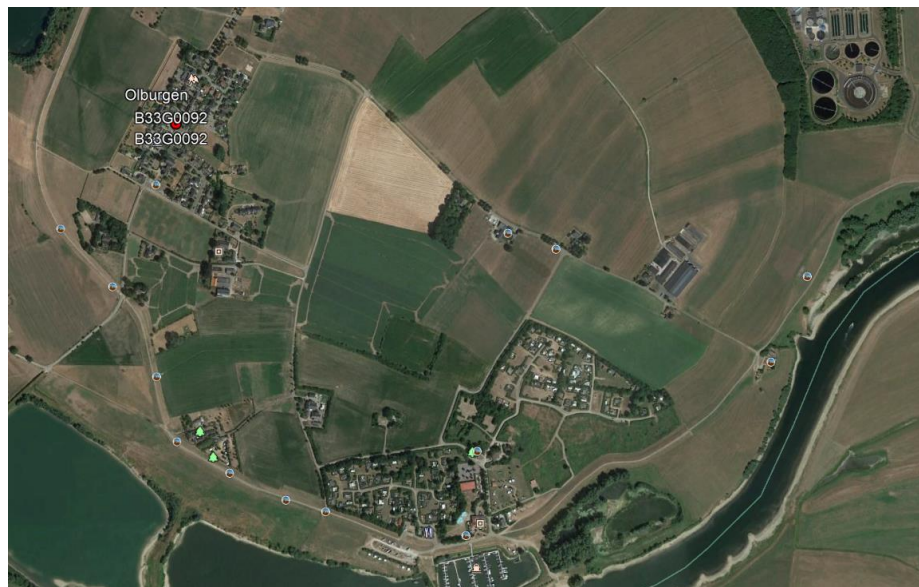
Figuur 5

TNO peilbuislocatie  
B33G0092  
[bron: Dinoloket].

De peilbuis B33G0092 is op redelijke afstand gelegen van de planlocatie en wordt gezien de beschikbare data als niet representatief bevonden. De reden hiervoor is dat de afstand van circa 1 km redelijk ver is en dat de meetdata van 1950 tot 2008 niet actueel zijn.

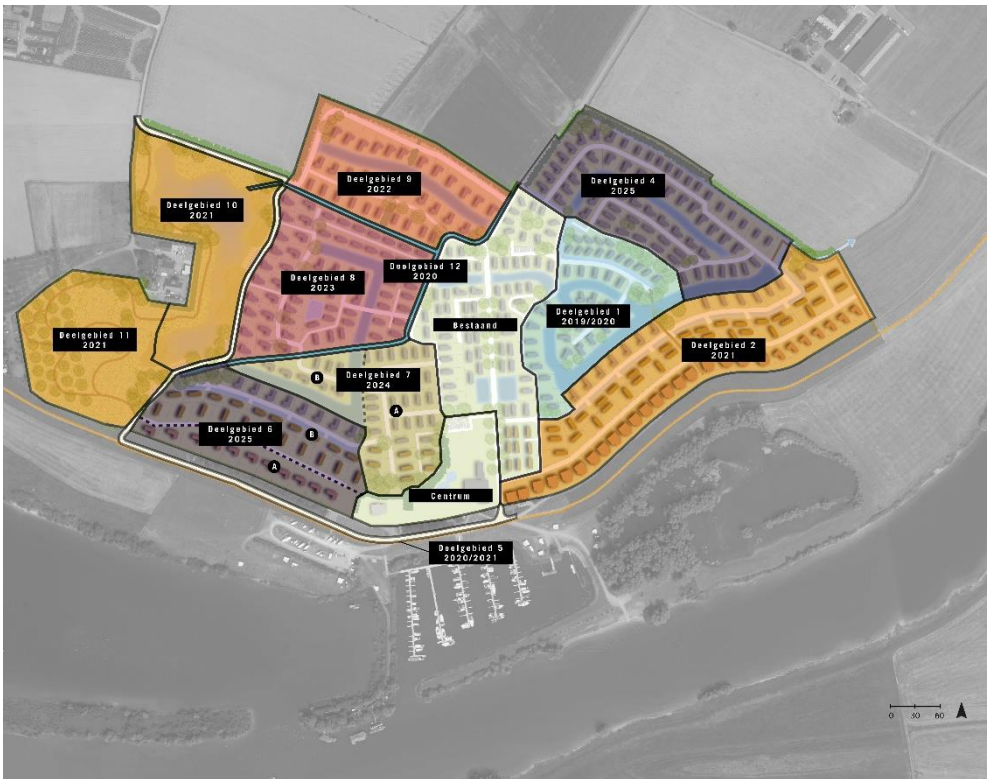
Figuur 9

Fasering en  
deelgebieden  
(bron: Masterplan  
2018).

Met verwijzing naar tabel C en figuur 9 is bepaald wat de toekomstige toename aan verhard oppervlak is en deze bedraagt  $(27.950 + 18.935 + 22803) = 69.688 \text{ m}^2$ . De bestaande panden waaronder het restaurant zijn hierbij buiten beschouwing gelaten.

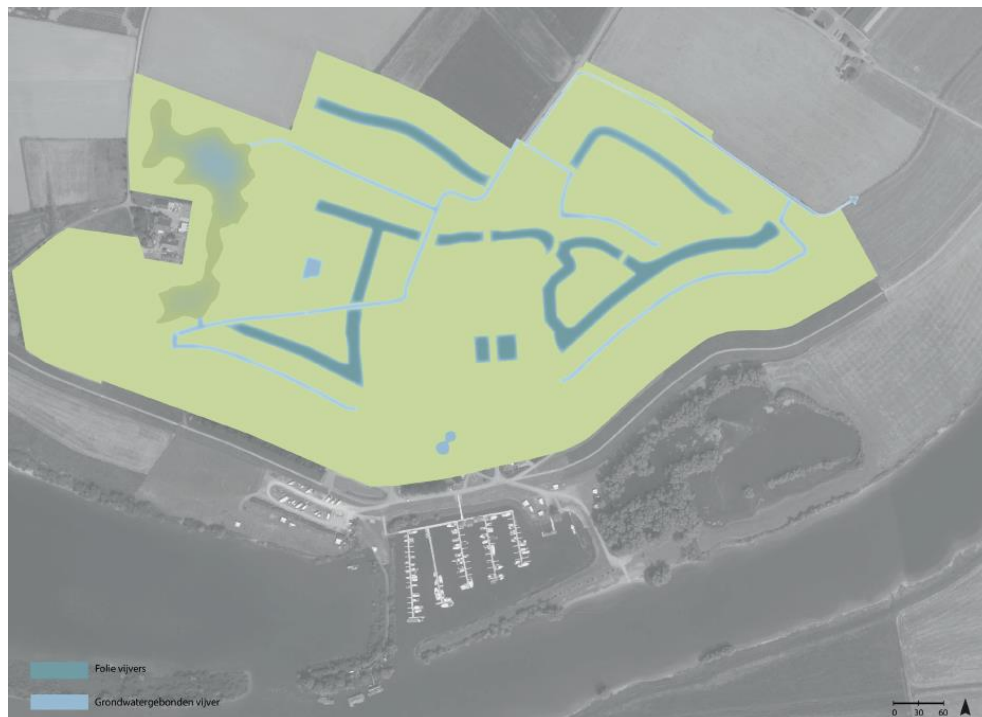
**Figuur 10**

**Geplande oppervlaktewater toekomstige situatie (donkerblauw zijn folievijvers en licht blauw grondwatergebonden vijvers) [bron: Masterplan 2018].**

Het waterschapbeleid is er op gericht dat een bui overeenkomstig met  $T = 100 + 10\%$  geborgen kan worden binnen het plangebied. Dit komt overeen met een statische berging van 78 mm. Dit resulteert in een te realiseren waterberging binnen het plangebied van  $69.688 \times (78/1000) = 5.436 \text{ m}^3$ .

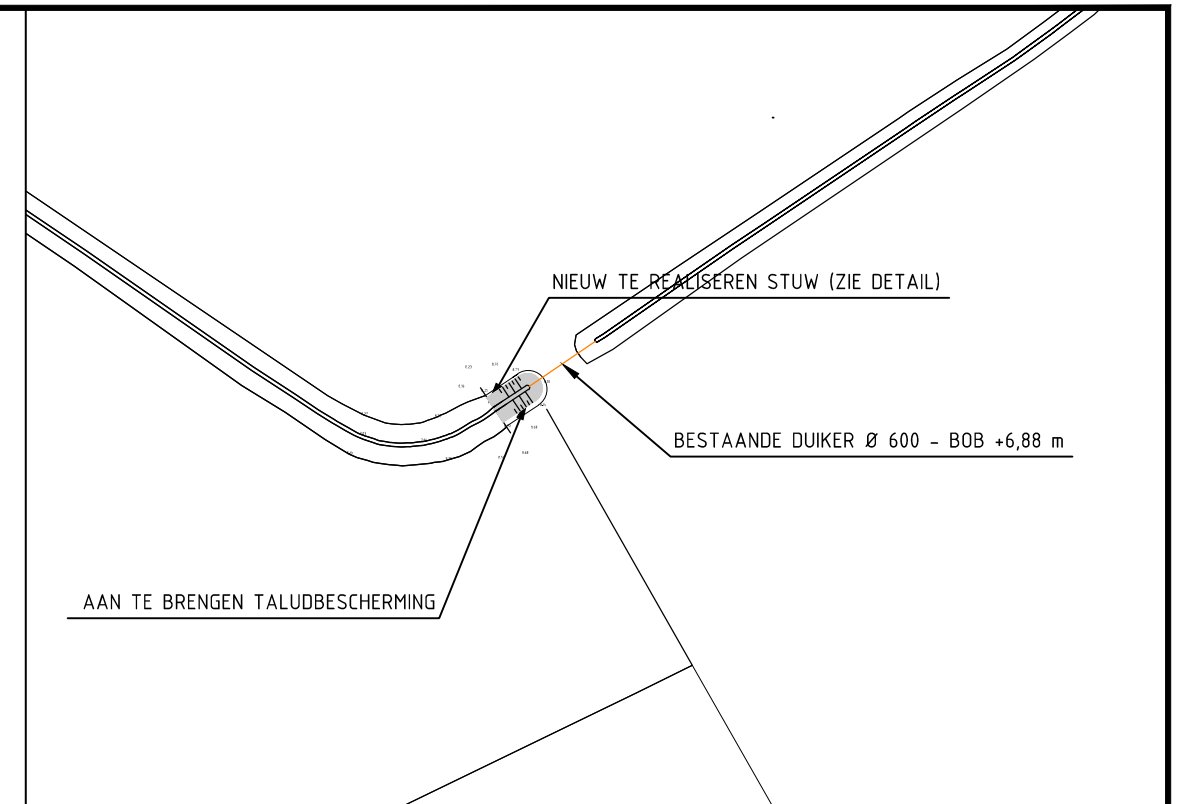
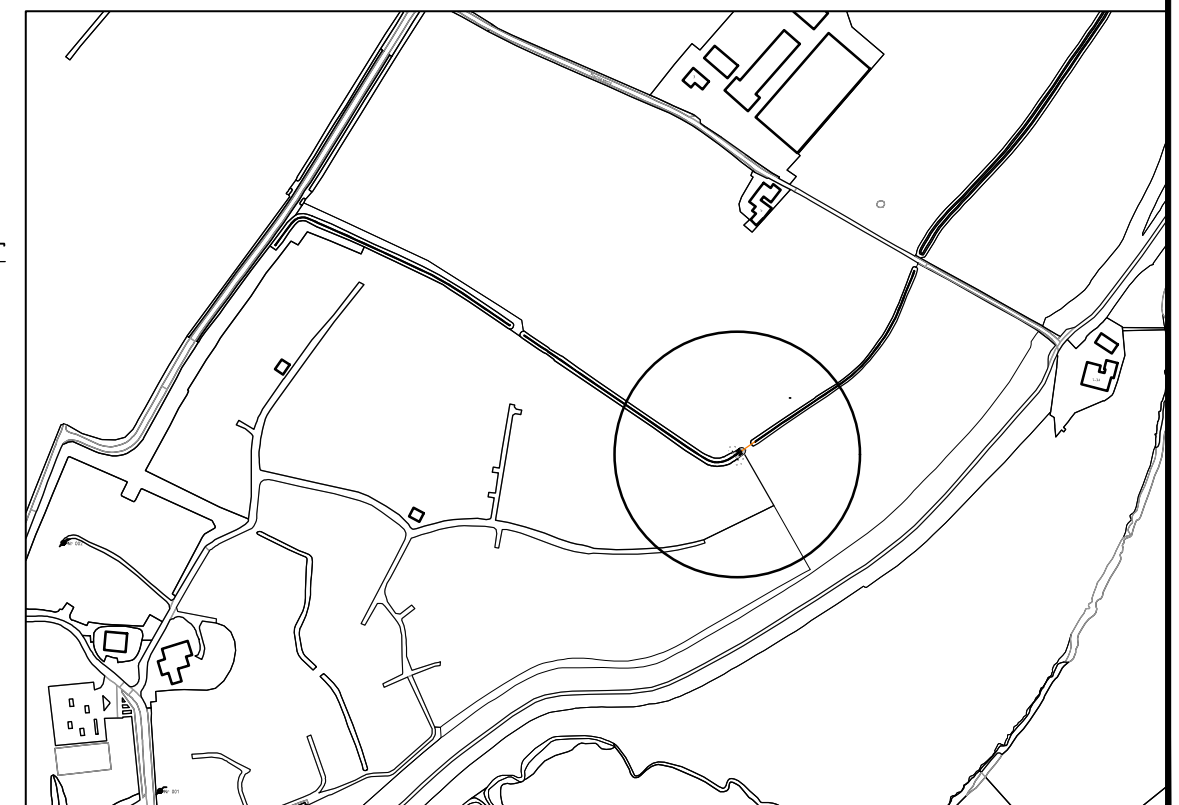
## DETAIL STUW

SCHAAL 1: 50

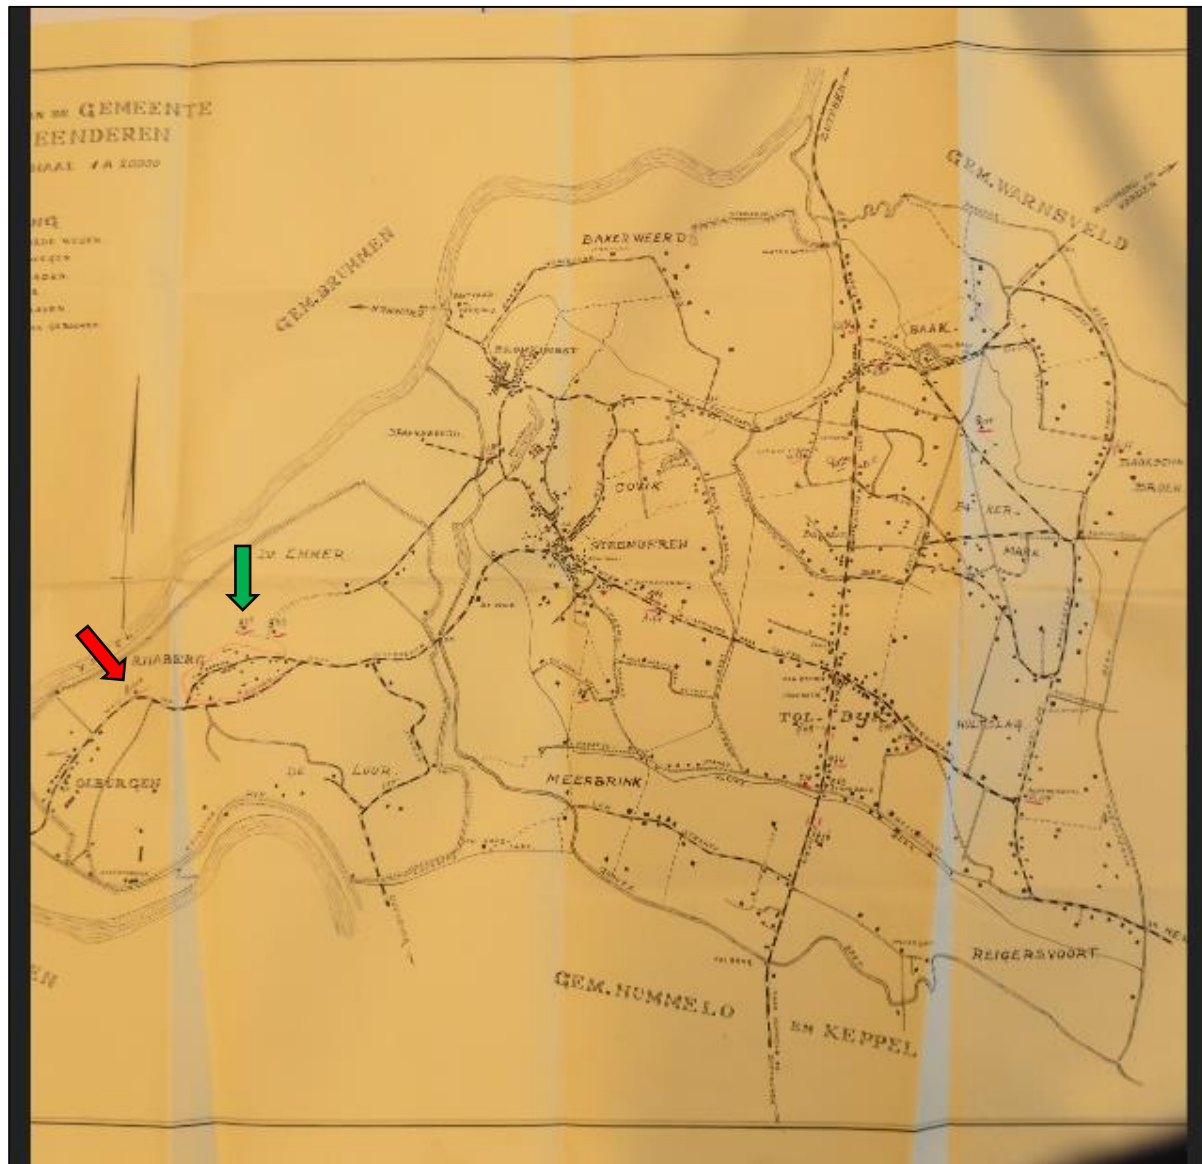
Afbeelding 4.1.3: deze kaart correspondeert met de informatie uit afbeelding 4.1.2. Zowel perceel B70 (groene pijl) als perceel B101A (rode pijl) liggen buiten het onderzoeksgebied. Bron: Provinciaal Archief 1037, inv. nr. 286.

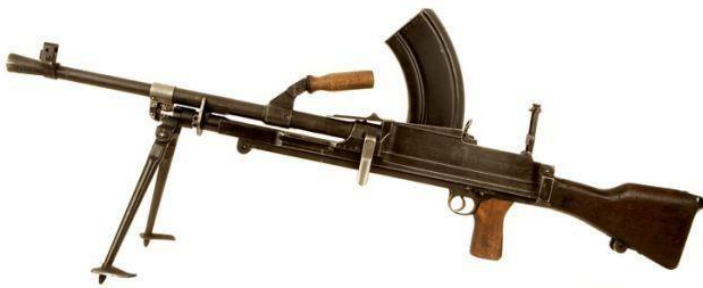
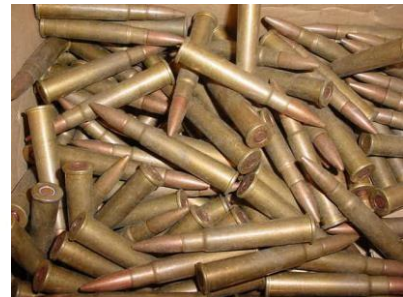
Uitleg: klein kaliber munitie is een verzamelnaam bedoeld voor alle munitie van handvuurwapens zoals revolvers, pistolen, geweren, machinegeweren en dergelijke.

Afbeelding: Klein Kaliber Munitie (KKM), kaliber .303 (7,69 mm)

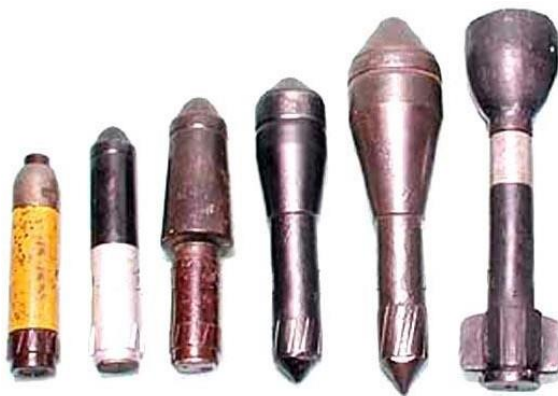
De opbouw en gevechtslading van een geweergranaat is in het algemeen te vergelijken met de opbouw van die van handgranaten. Geweergranaten hebben een groter bereik dan handgranaten.

Afbeelding: Duitse geweergranaten.

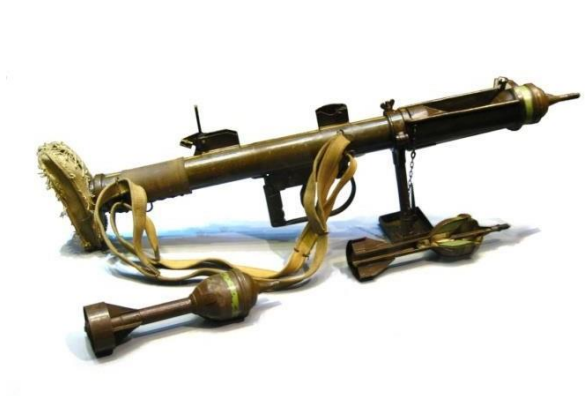
Uitleg: munitie voor granaatwerpers verschilt van geweergranaten in die zin, dat zij een speciaal wapensysteem hebben om verschoten of gelanceerd te worden. Ook zijn ze groter dan geweergranaten. Het gebruik van de speciale afschiet- of lanceerinrichting werd niet direct geaccepteerd in militaire kringen, omdat dit inhield dat de militair een extra wapen moest dragen, meestal ten koste van zijn persoonlijke handvuurwapen. Op het slagveld bleken deze lanceerinrichtingen echter zeer doeltreffend te zijn, aangezien hiermee de vuurkracht van een kleine eenheid vergroot werd. Bovendien konden allerlei soorten granaten nauwkeurig gericht en verschoten worden op diverse vijandelijke doelen op uiteenlopende afstand. Munitie voor granaatwerpers heeft meestal een herkenbaar staartstuk.

Afbeelding: Engelse granaatwerpers (PIAT)

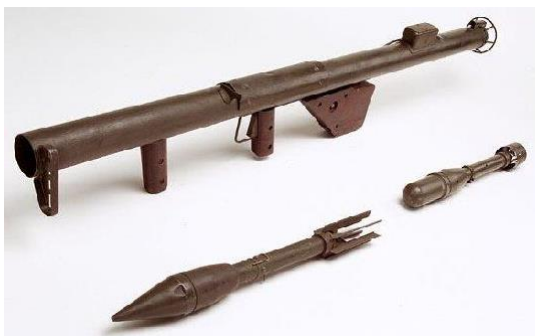
Uitleg: raketten zijn te herkennen aan een raketmotor met daarin een venturi (uitstroomopening). Anders dan hedendaagse geleide raketten waren deze raketten na het lanceren niet meer bestuurbaar. Bij de Amerikanen werd de Bazooka gebruikt en bij de Duitsers de Panzerschreck.

Afbeelding: Amerikaanse Bazooka

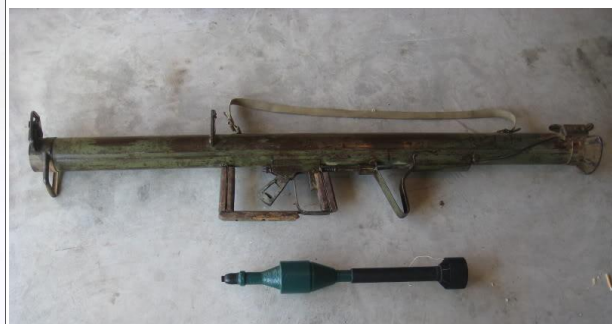
Afbeelding: Duitse Panzerschreck

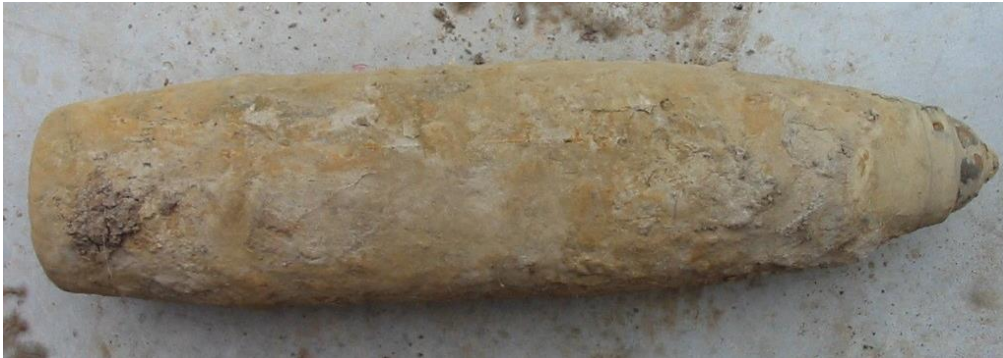
Uitleg: geschutmunitie is een verzamelnaam voor verschillende soorten munitie gebruikt voor b.v. kanonnen en mortieren. Hieronder vallen bijvoorbeeld granaten, mortiergranaten, terugstootloze vuurmonden (TLV's), maar ook hulzen e.d.

Afbeelding: Duitse 10,5 cm granaat

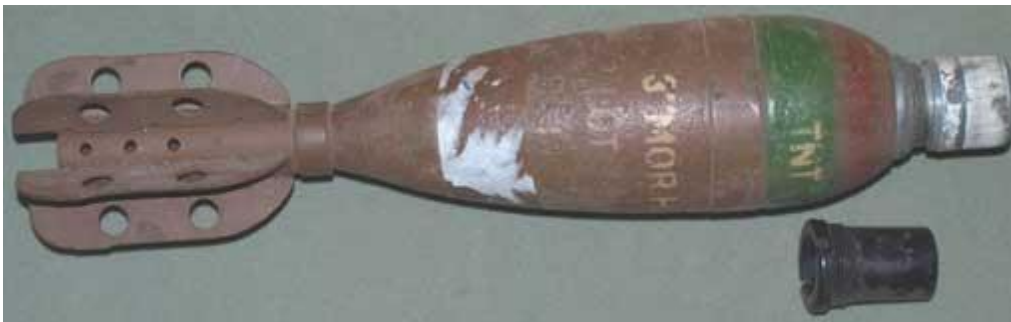
Afbeelding: 3 inch (= 7.62 cm) brisantgranaat

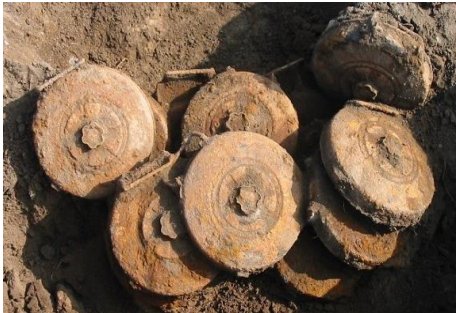
Afbeelding: Duitse anti-tank Tellermine.42

**Uitleg:** hoewel andere vormen voorkomen, hebben landmijnen vaak een ronde (schijf)vorm. Anti-personeelsmijnen zijn meestal zo groot als een schoenpoetsdoosje, terwijl anti-tankmijnen zo groot zijn als een wiel. Mines worden in of op het terrein (of ander gebied) aangebracht om de toegang tot en het gebruik van bepaalde terreingedeelten te ontzeggen, de vijand te hinderen in zijn beweging en/of de vijand buiten gevecht te stellen. Mines uit de Tweede Wereldoorlog waren vaak voorzien van een drukontsteker. Moderne mines kunnen voorzien zijn van ontstekers met sensoren, zodat deze reageren op licht, geluid, trilling, warmte, e.d.

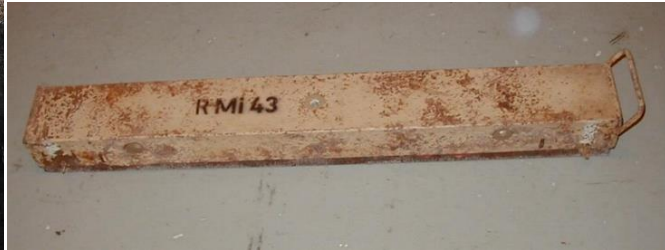
Afbeelding: Duitse anti-tank Riegelmine 43

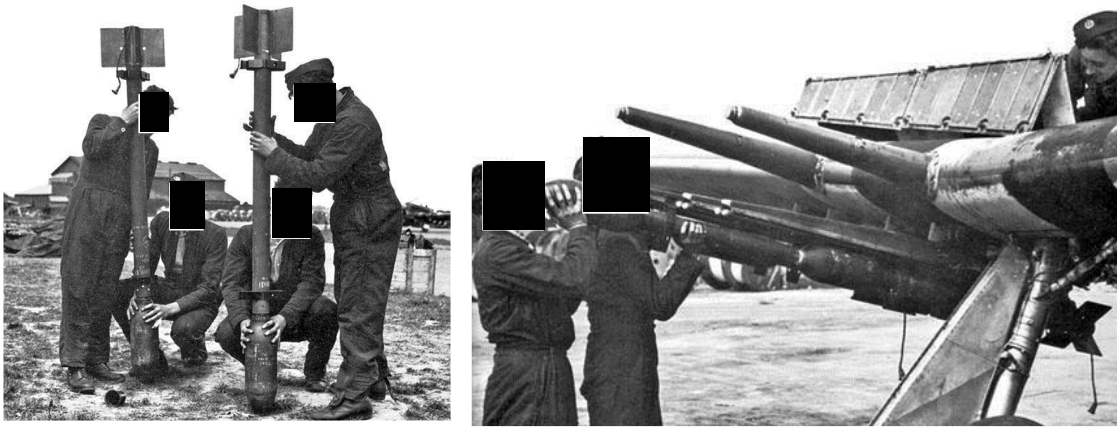
De Britse 60-lbs raket werd voornamelijk vanuit jachtbommenwerpers afgevuurd op tanks, treinen, voertuigen en gebouwen.

Afbeelding: Engelse Semi Armour Piercing (SAP) 60 lbs (= 27 kg) vliegtuigraketten

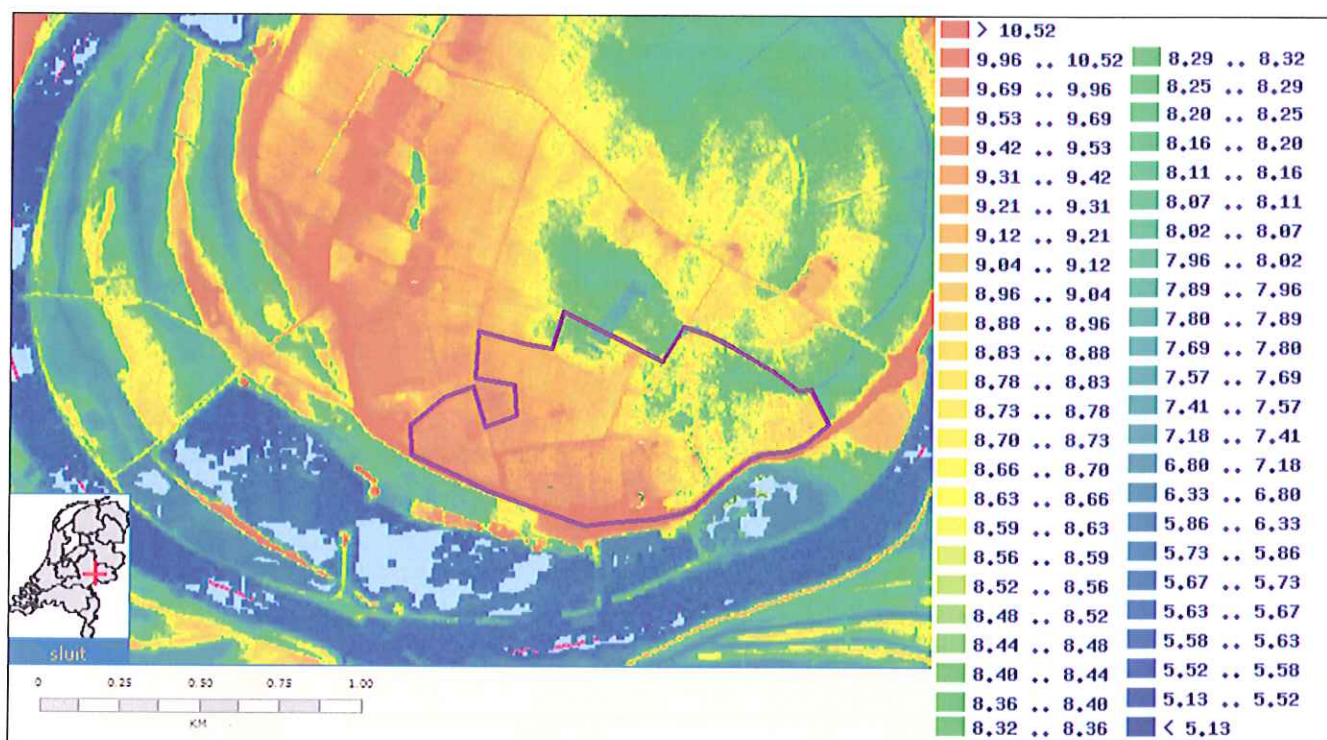
**Afbeelding 20.** De positie van het onderzoeksgebied (paars), geprojecteerd op een uitsnede van het Actueel Hoogtebestand Nederland (AHN 2007). De rode, oranje en gele zones betreffen hoger gelegen gedeelten. De groene en blauwe zones betreffen lager gelegen gedeelten. Bron: [www.ahn.nl](http://www.ahn.nl).

In het kader van het onderzoek is het Actueel Hoogtebestand Nederland (AHN) geraadpleegd (zie Afbeelding 20). De rode, oranje en gele zones betreffen hoger gelegen gedeelten. De groene en blauwe zones betreffen lager gelegen gedeelten. De rode zone op de kaart ter plaatse van het onderzoeksgebied in het zuiden hangt grotendeels samen met de bedijking langs de IJssel. Een deel van de groene zone in het oosten van het onderzoeksgebied kan samenhangen met de afgraving van zand, maar in het uiterste oosten is ook een oude bedding goed te zien als een blauwe streep. De oranje/gele zone maakt deel uit van de oeverwal waarop Olburgen ligt.

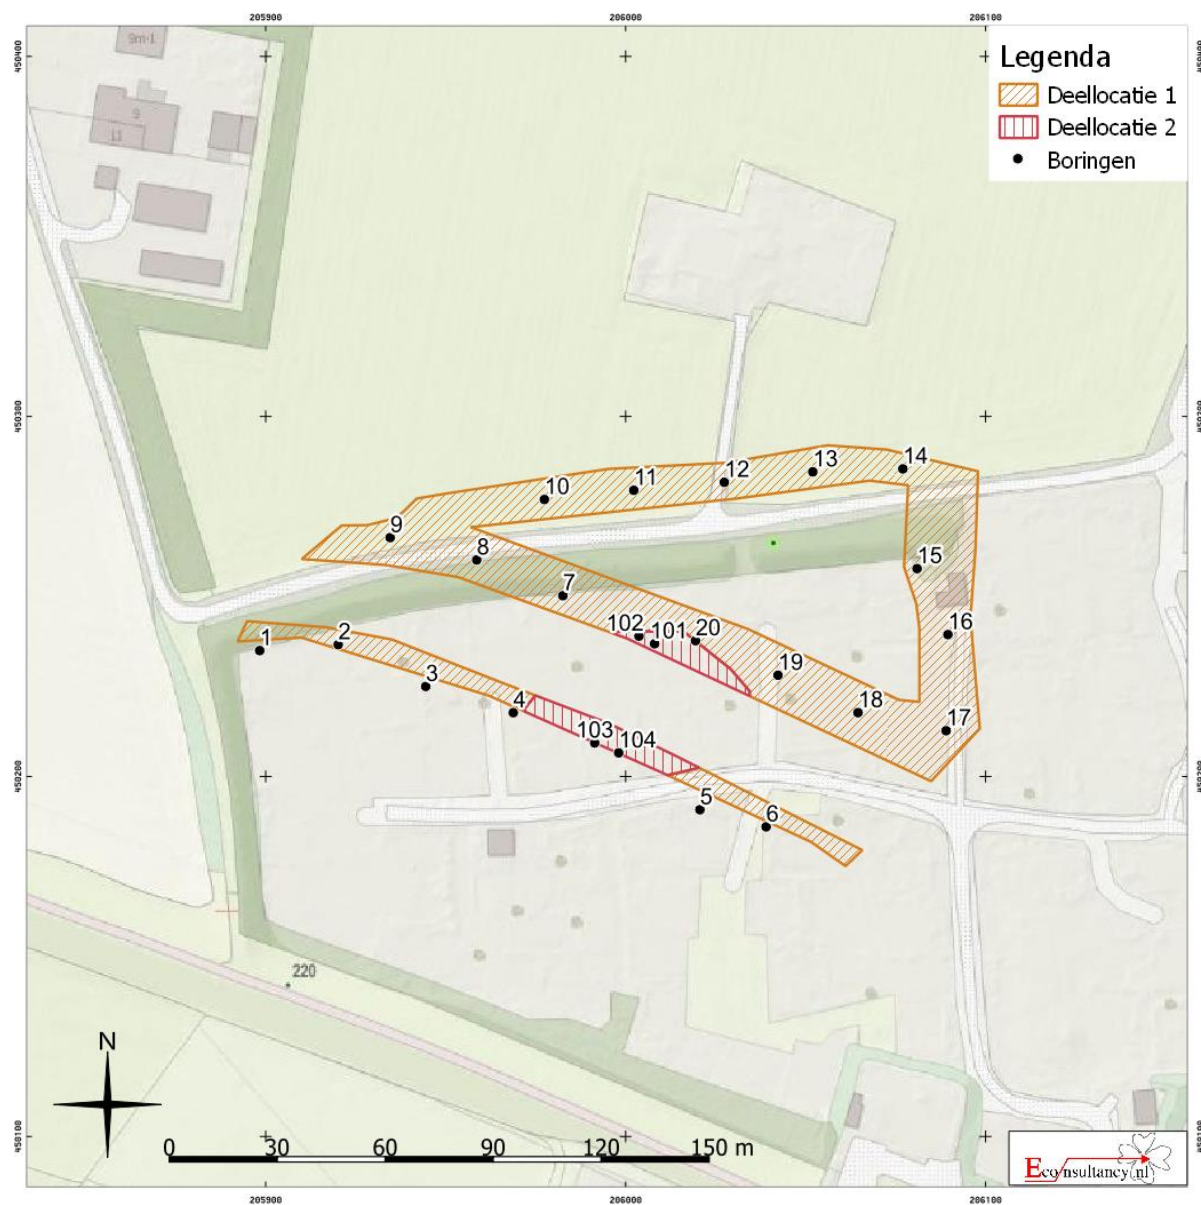
**Figuur 6. Boorpuntenkaart**

Pipeluurseweg 8 te Olburgen.  
Boorpuntenkaart

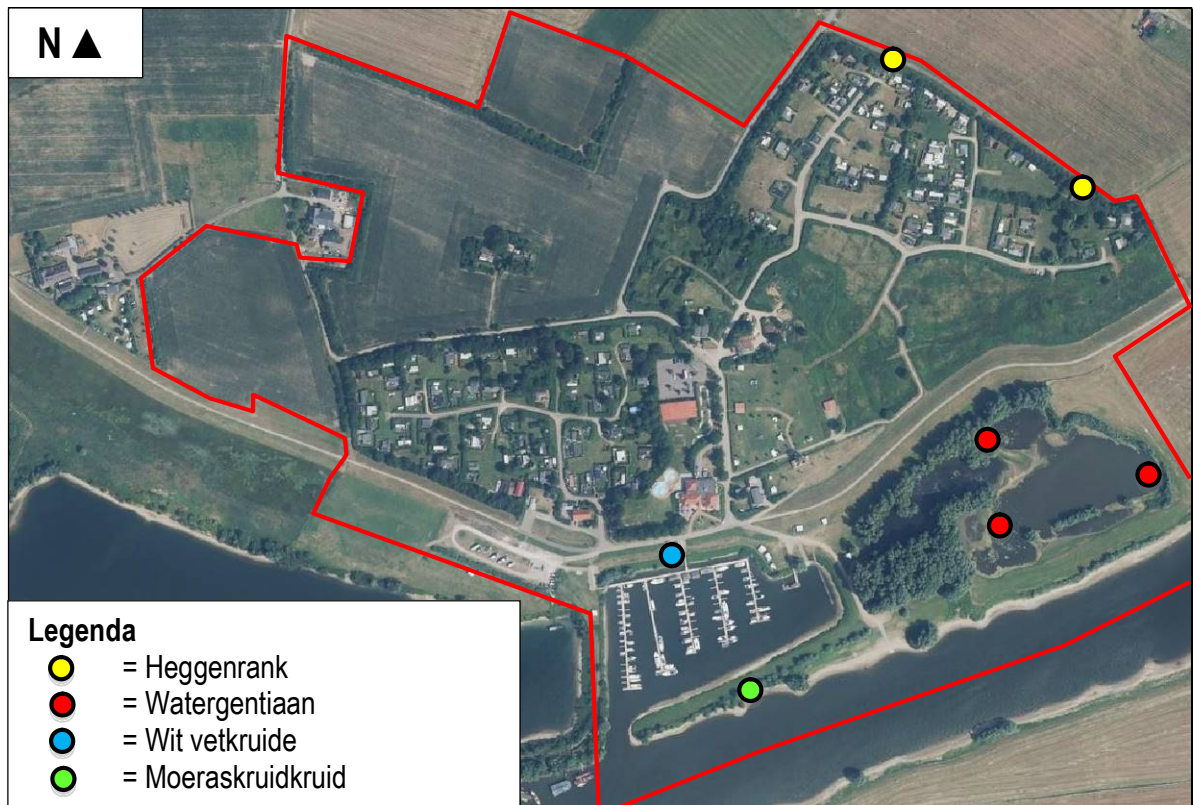
**Figuur 2. Verspreiding bijzondere plantensoorten in het inventarisatiegebied van Marina Strandbad.**

Er zijn wel een aantal plantensoorten met een natuurwaarde van regionaal niveau (natuurwaarde  $\geq 10$ ) aangetroffen. Dit zijn:

- Heggenrank in de singelbeplanting aan de oostzijde van de camping;
- Watergentiaan in de ondiepe plas in de uiterwaarden;
- Wit vetkruid tussen de basaltblokken op de dijk bij de haven;
- Moeraskruiskruid in de oevertuigte aan de dode IJsselarm.
