# ONTGRONDING EURO- PARCS MARINA STRANDBAD

Aanmeldingsnotitie vormvrije m.e.r.-  
beoordeling

29 augustus 2022

| PROJECT | EuroParcs Marina Strandbad |

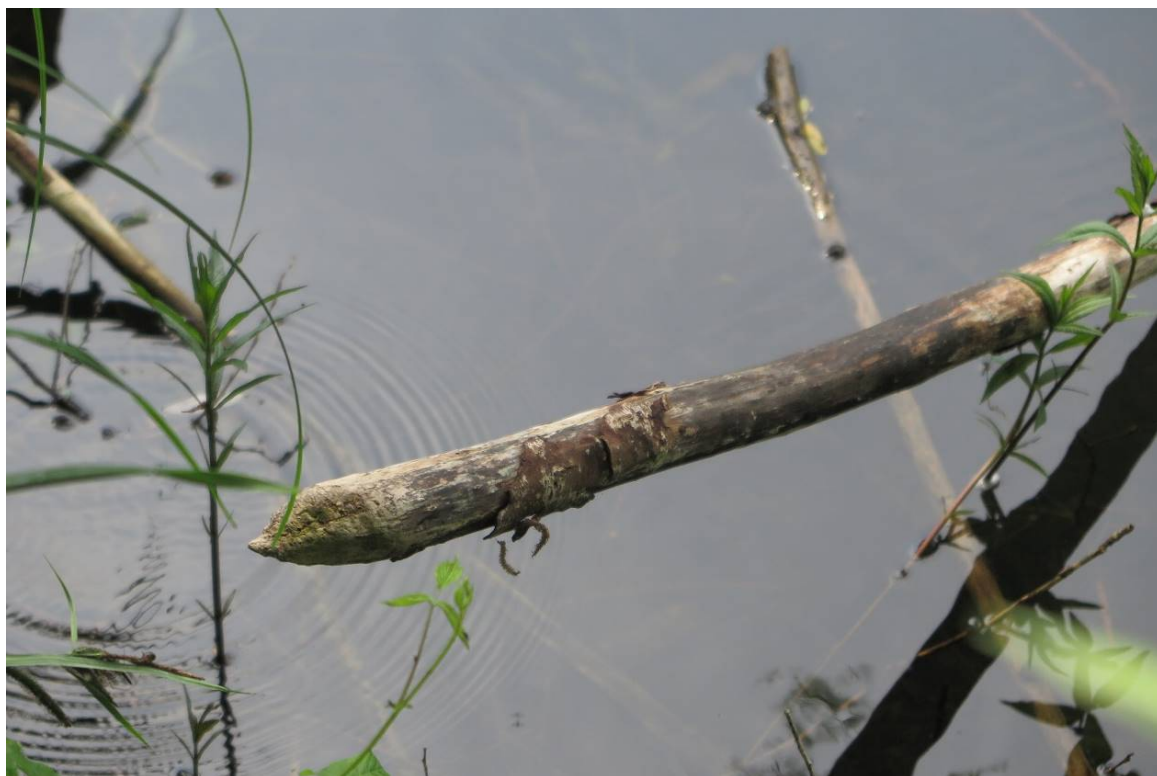
***Figuur 8. Beeld van het spoor van een bever.***

Steen- en boomarter zijn niet vastgesteld. Tevens zijn er geen aanwijzingen van de aanwezigheid van deze soorten. Tevens zijn er geen aanwijzingen gevonden van het voorkomen van dassen. In het buitendijks gebied zijn wel meerdere sporen van bever aangetroffen. Omdat de bever alleen buitendijks is vastgesteld, worden effecten op de bever uitgesloten.

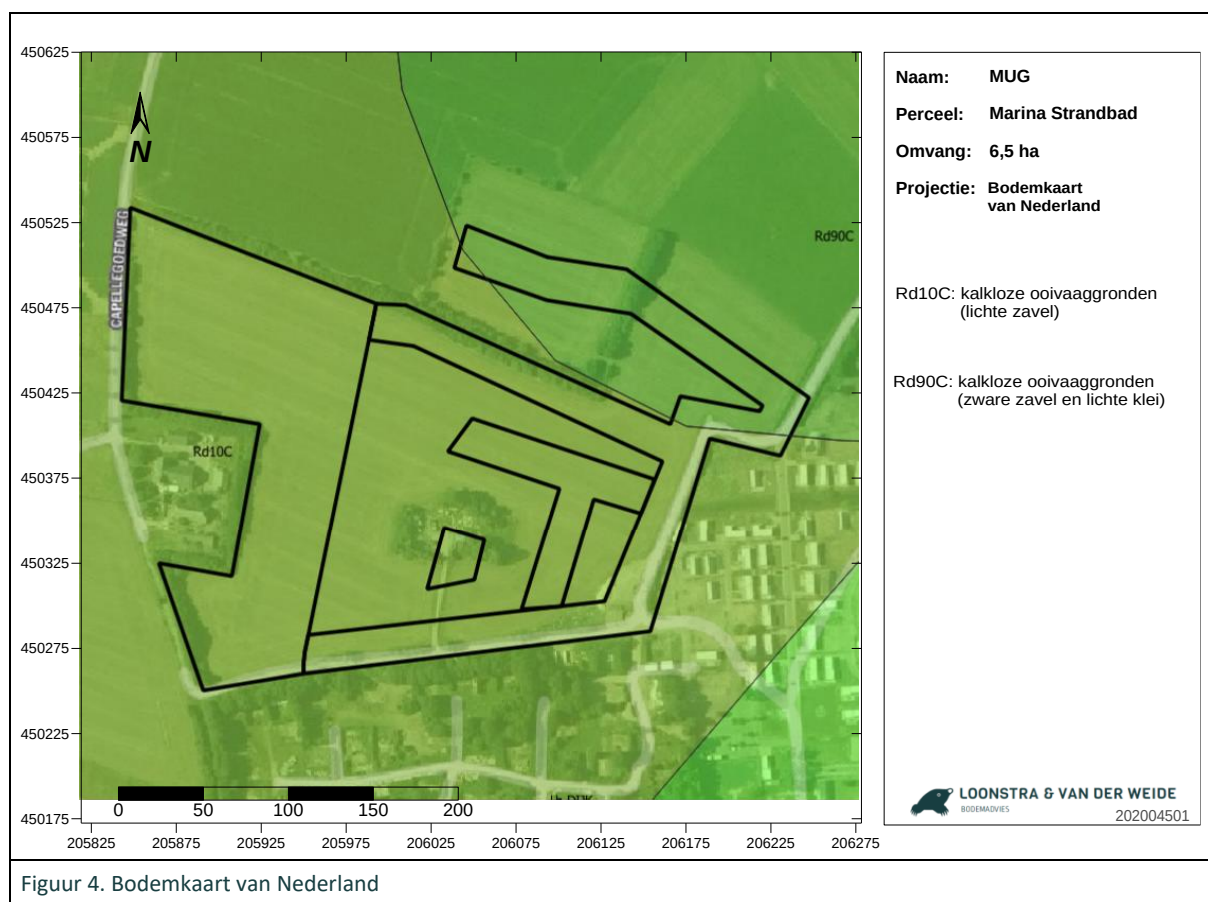
Figuur 4. Bodemkaart van Nederland

In onderstaande figuur is een uitsnede van de bodemkaart gegeven.

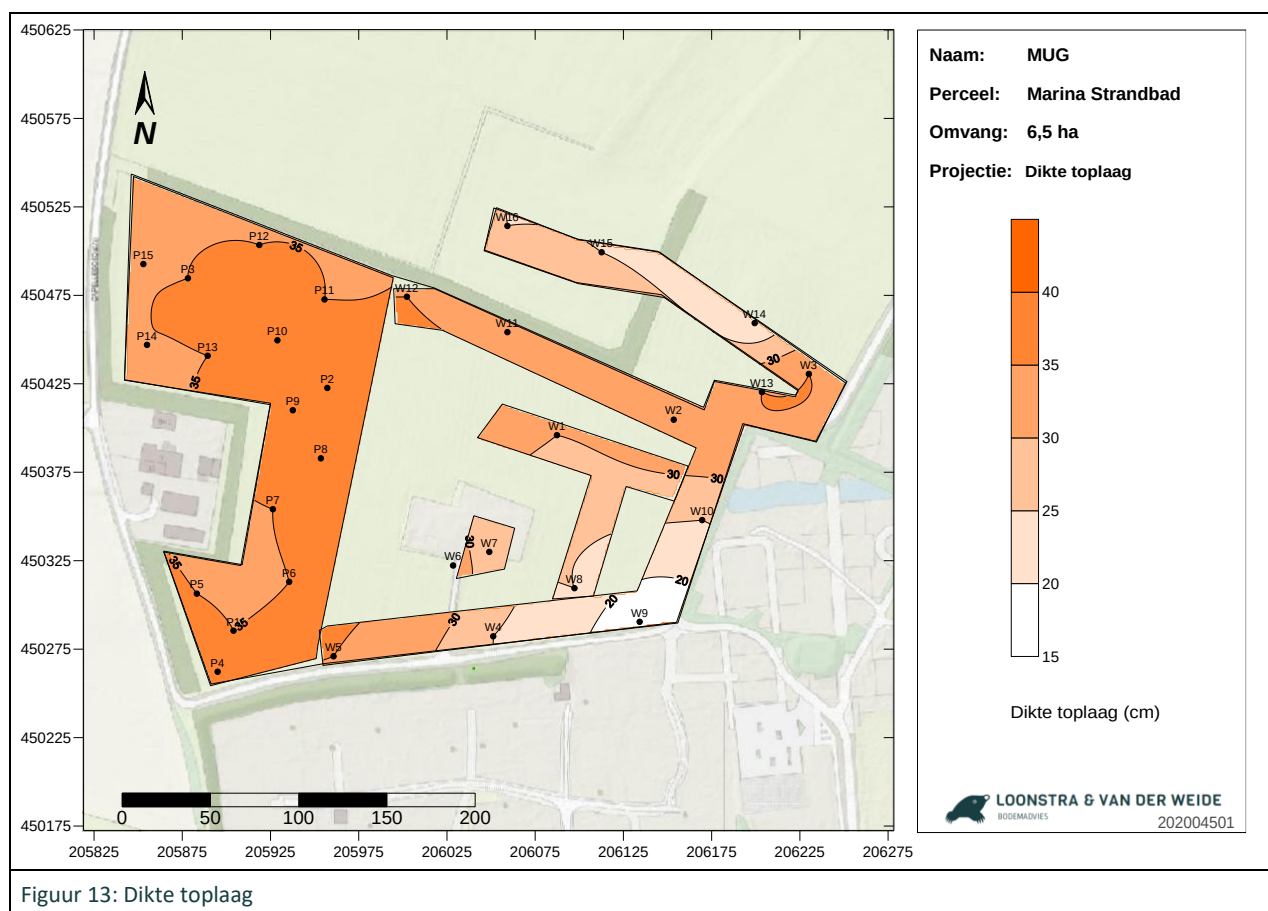
In figuur 13 is de dikte van de toplaag weergegeven. Uit figuur 13 blijkt dat de dikte van de toplaag aan de westzijde varieert van 35 tot 40 cm en aan de oostzijde van 15 tot 35 cm.

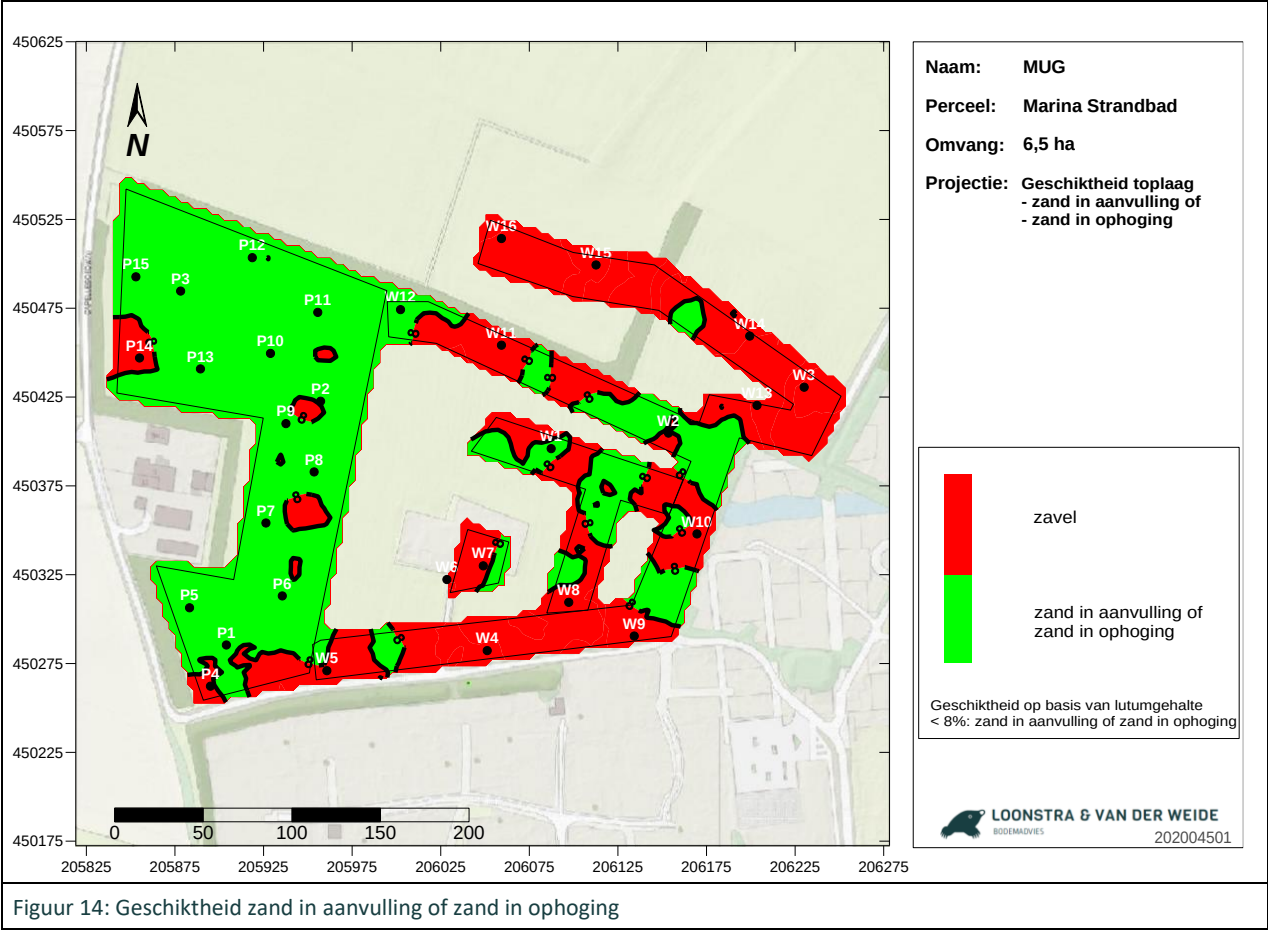
In figuur 14 is een overzicht gegeven van de geschiktheid van de toplaag voor de toepassing van zand in aanvulling of zand in ophoging. Het aangetroffen toplaagmateriaal is niet geschikt voor draineerzand of zand in zandbed.

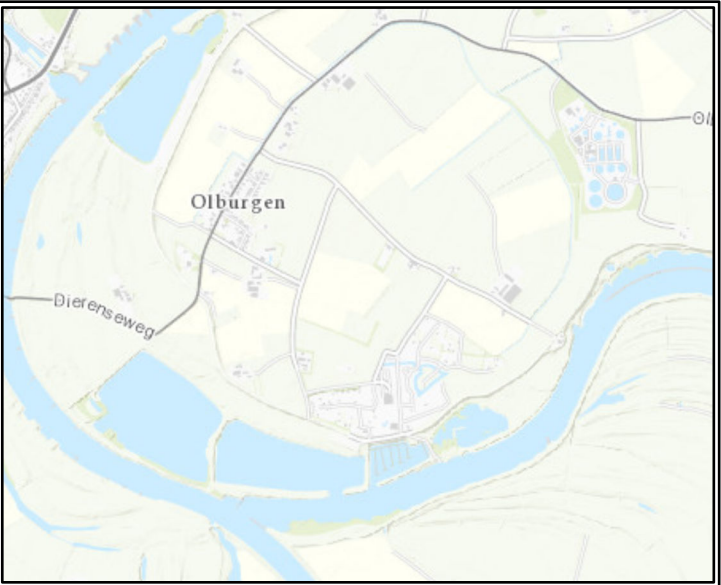
## **Bijlage 2      Overzichtstekening**

- Legenda**
- grens\_onderzoeksgebied
  - boring
  - diepe boring
  - peilbuis
  - inspectiegat
  - inspectiegat met boring
  - inspectiegat met diepe boring
  - detailgebied

Bijlage 1 toont de globale topografische situering van de onderzoekslocatie en bijlage 2 een overzicht van de onderzoekslocatie. De kadastrale gegevens zijn als bijlage 3 opgenomen.

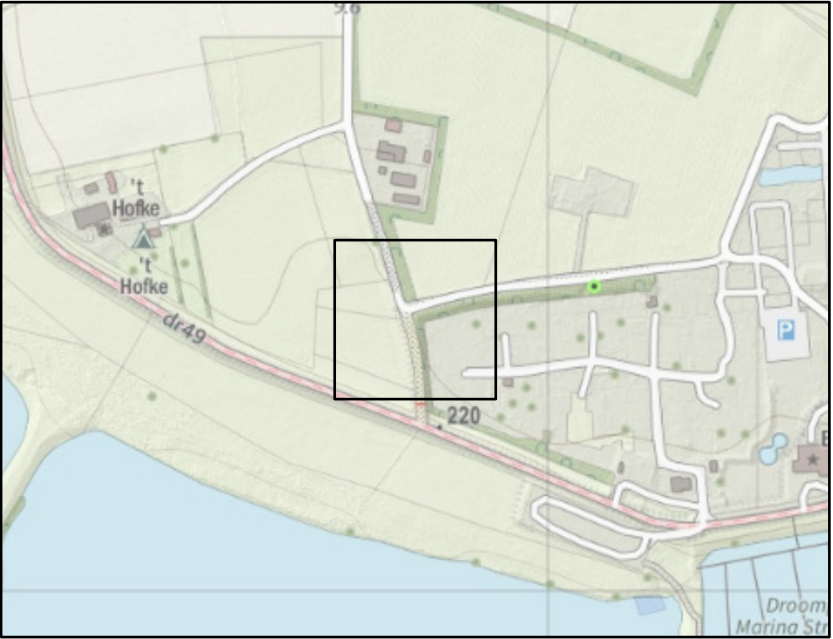
| Onderdeel: | Detailtekening 2.3. Afperkend onderzoek ter plaatse van boring 159 |

- Legenda**
- boring
  - diepe boring
  - peilbuis
  - inspectiegat
  - inspectiegat met boring
  - inspectiegat met diepe boring
  - grens\_onderzoeksgebied
  - Perceel
