**RAPPORT VERKENNEND EN NADER  
(ASBEST)BODEMONDERZOEK  
conform NEN5740 en NEN5707  
De Doornweg 15A - Zwolle**

De Doornweg 15A  
8035 PC Zwolle

Projectcode: 23020616

Rapportagedatum: 7 april 2023 (versie 3)

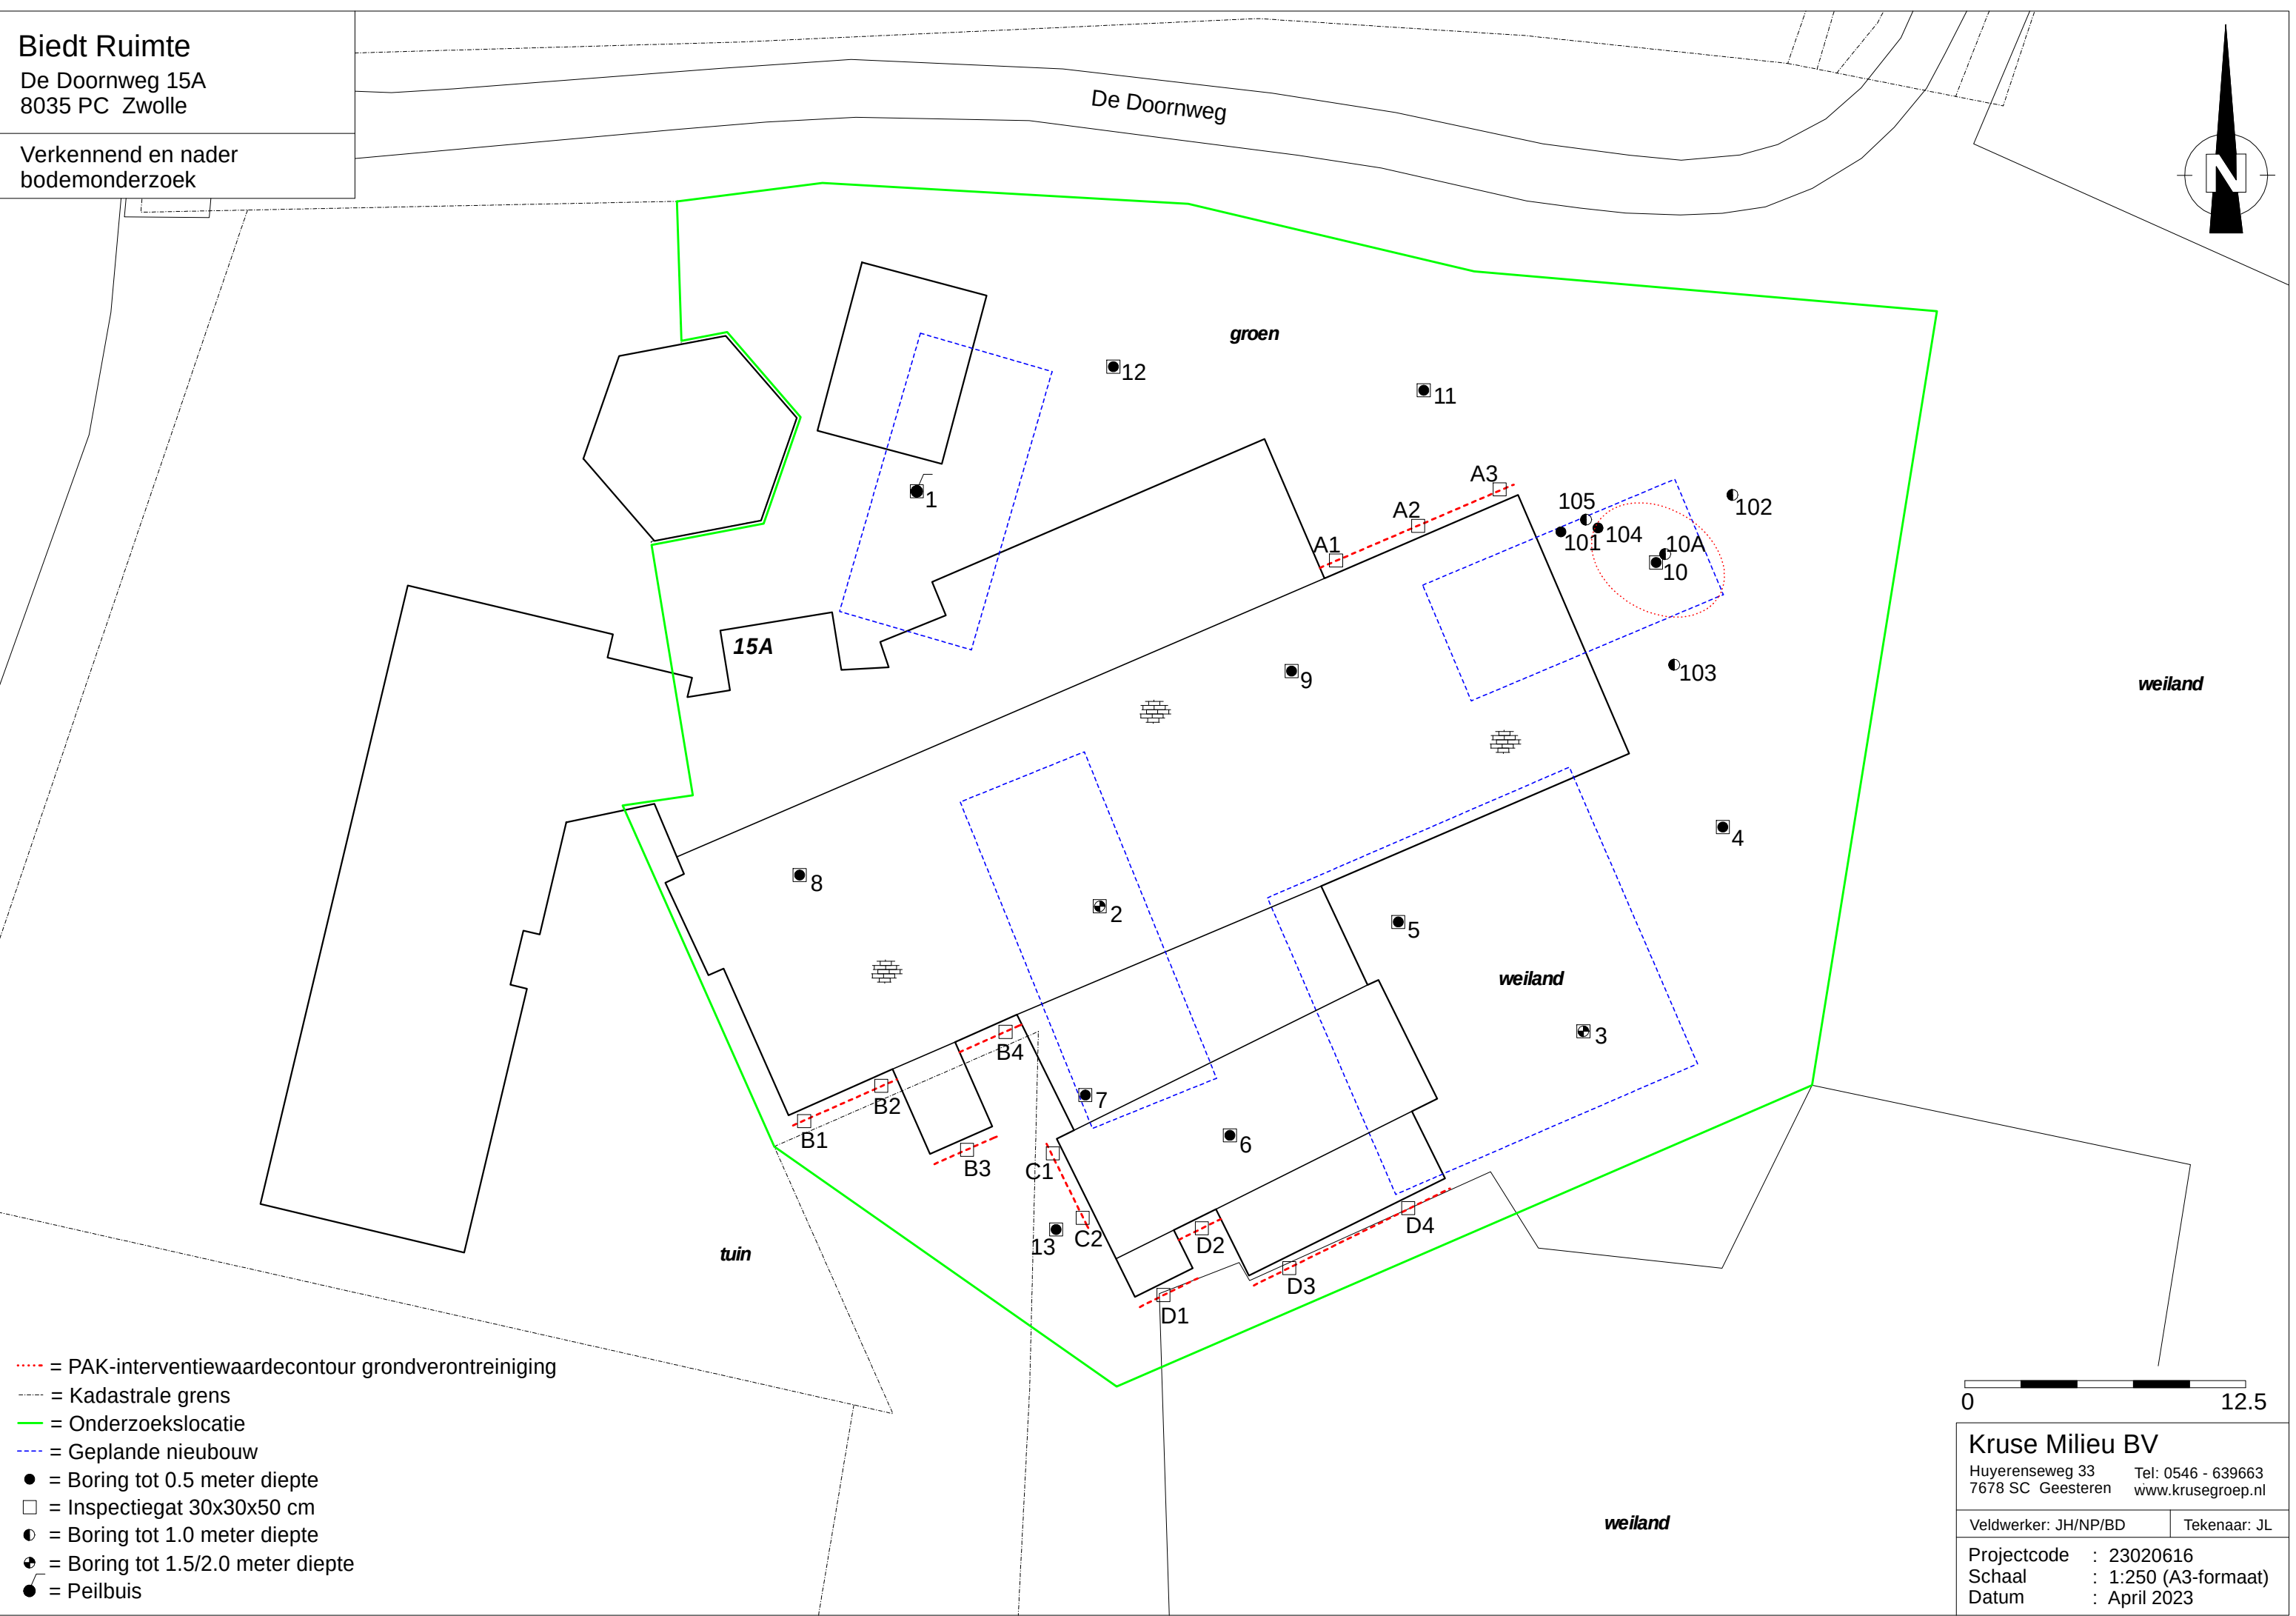
Verkennend en nader  
bodemonderzoek

De bodem is ter plekke van boring 10 van 0 - 0.3 m-mv sterk verontreinigd met PAK. De omvang van de sterke PAK-verontreiniging wordt geschat op circa 25 m<sup>2</sup> x 0.3 meter = circa 8 m<sup>3</sup>.

In totaal zijn er in totaal 26 inspectiegaten gegraven, waarvan 3 boringen zijn verdiept tot 2.0 m-mv. Er is één diepe boring afgewerkt met een peilbuis (PB 1). Ten behoeve van het nader bodemonderzoek zijn 6 boringen verricht tot maximaal 1.2 m-mv. Gebleken is dat de bodem globaal bestaat uit matig grof tot matig fijn, zwak siltig zand. Ter plekke van de druppelzones is zeer fijn, zwak siltig zand aangetroffen. In de boven- en ondergrond zijn roest- en oerhoudende lagen aangetroffen. Er zijn plaatselijk bodemvreemde materialen aangetroffen (puin). Door de veldwerkers zijn, met uitzondering van het aangetroffen zwerfasbest op het maaiveld ter plekke van de inspectiegaten A1, A3 en B1, visueel geen asbestverdachte materialen waargenomen op het maaiveld of in de bodem. Het freatische grondwater in de peilbuizen is gemiddeld aangetroffen op 2.55 meter min maaiveld.

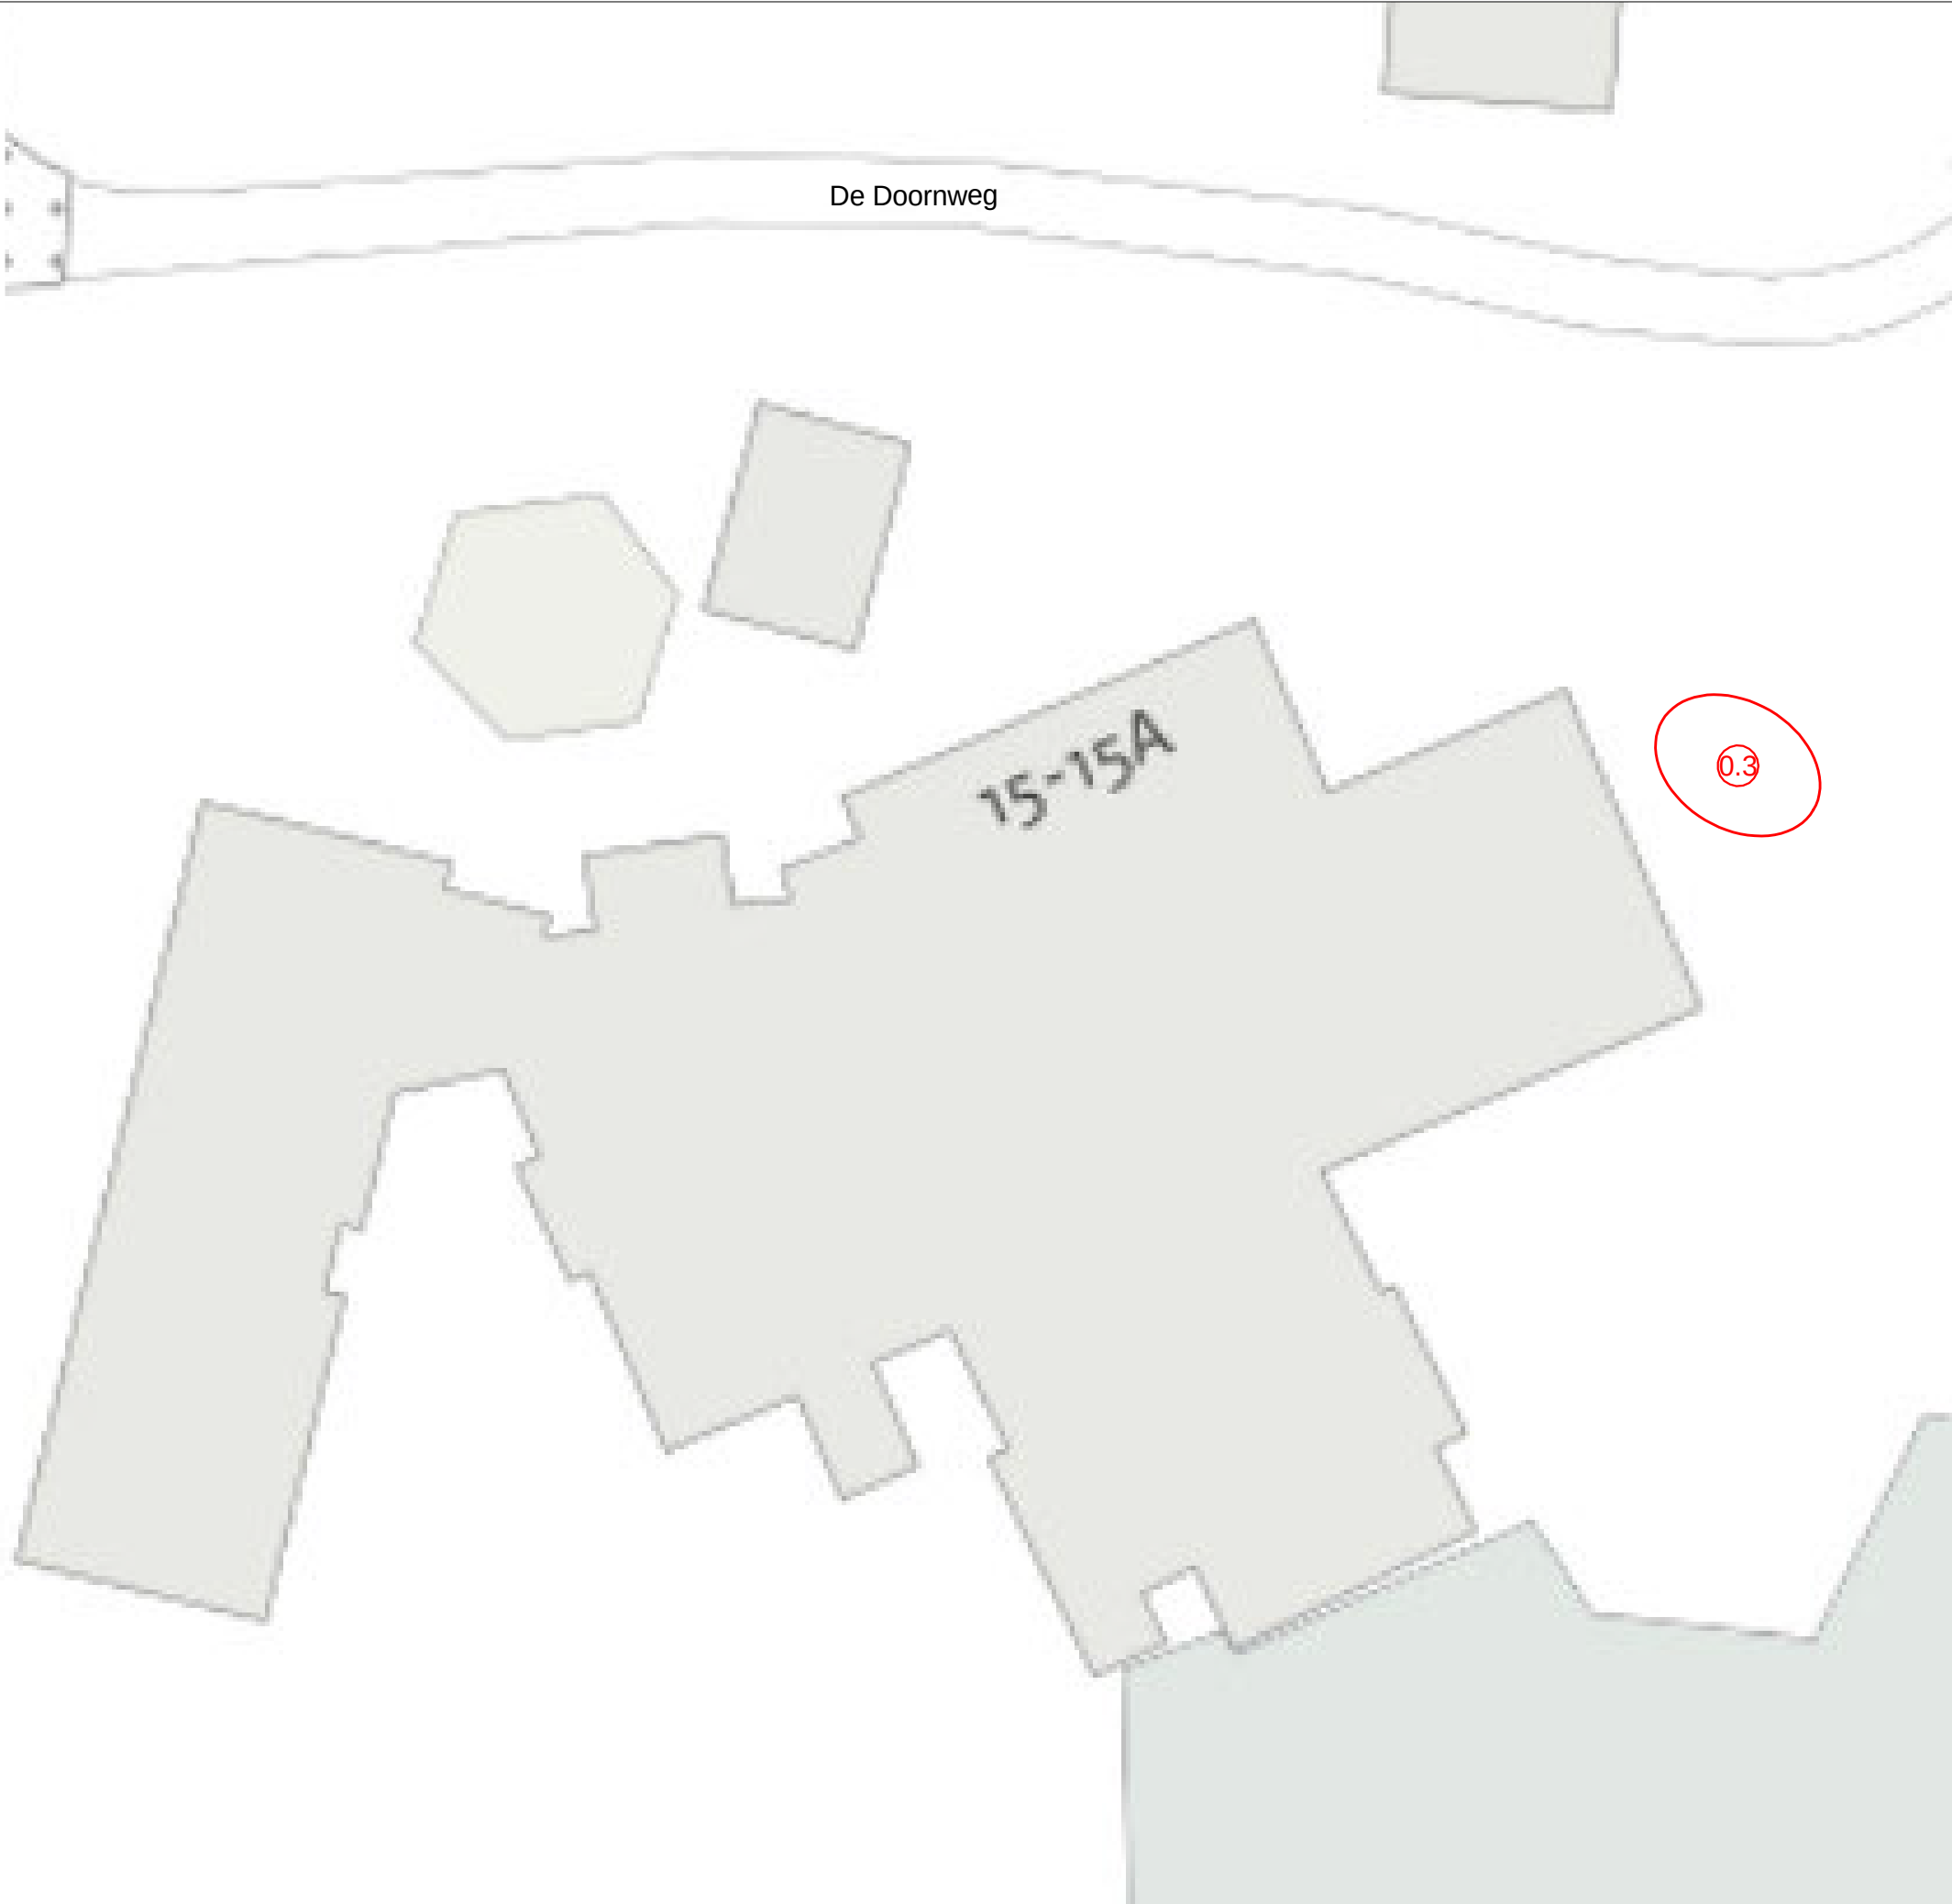
Ontgravingstekening  
PAK-verontreiniging

— = Ontgravingscontour  
0.3 = Ontgravingsdiepte

De sterke verontreiniging is ter plekke van de woning gelegen. In het kader van de voorgenomen nieuwbouw van de woning is een grondsanering noodzakelijk.

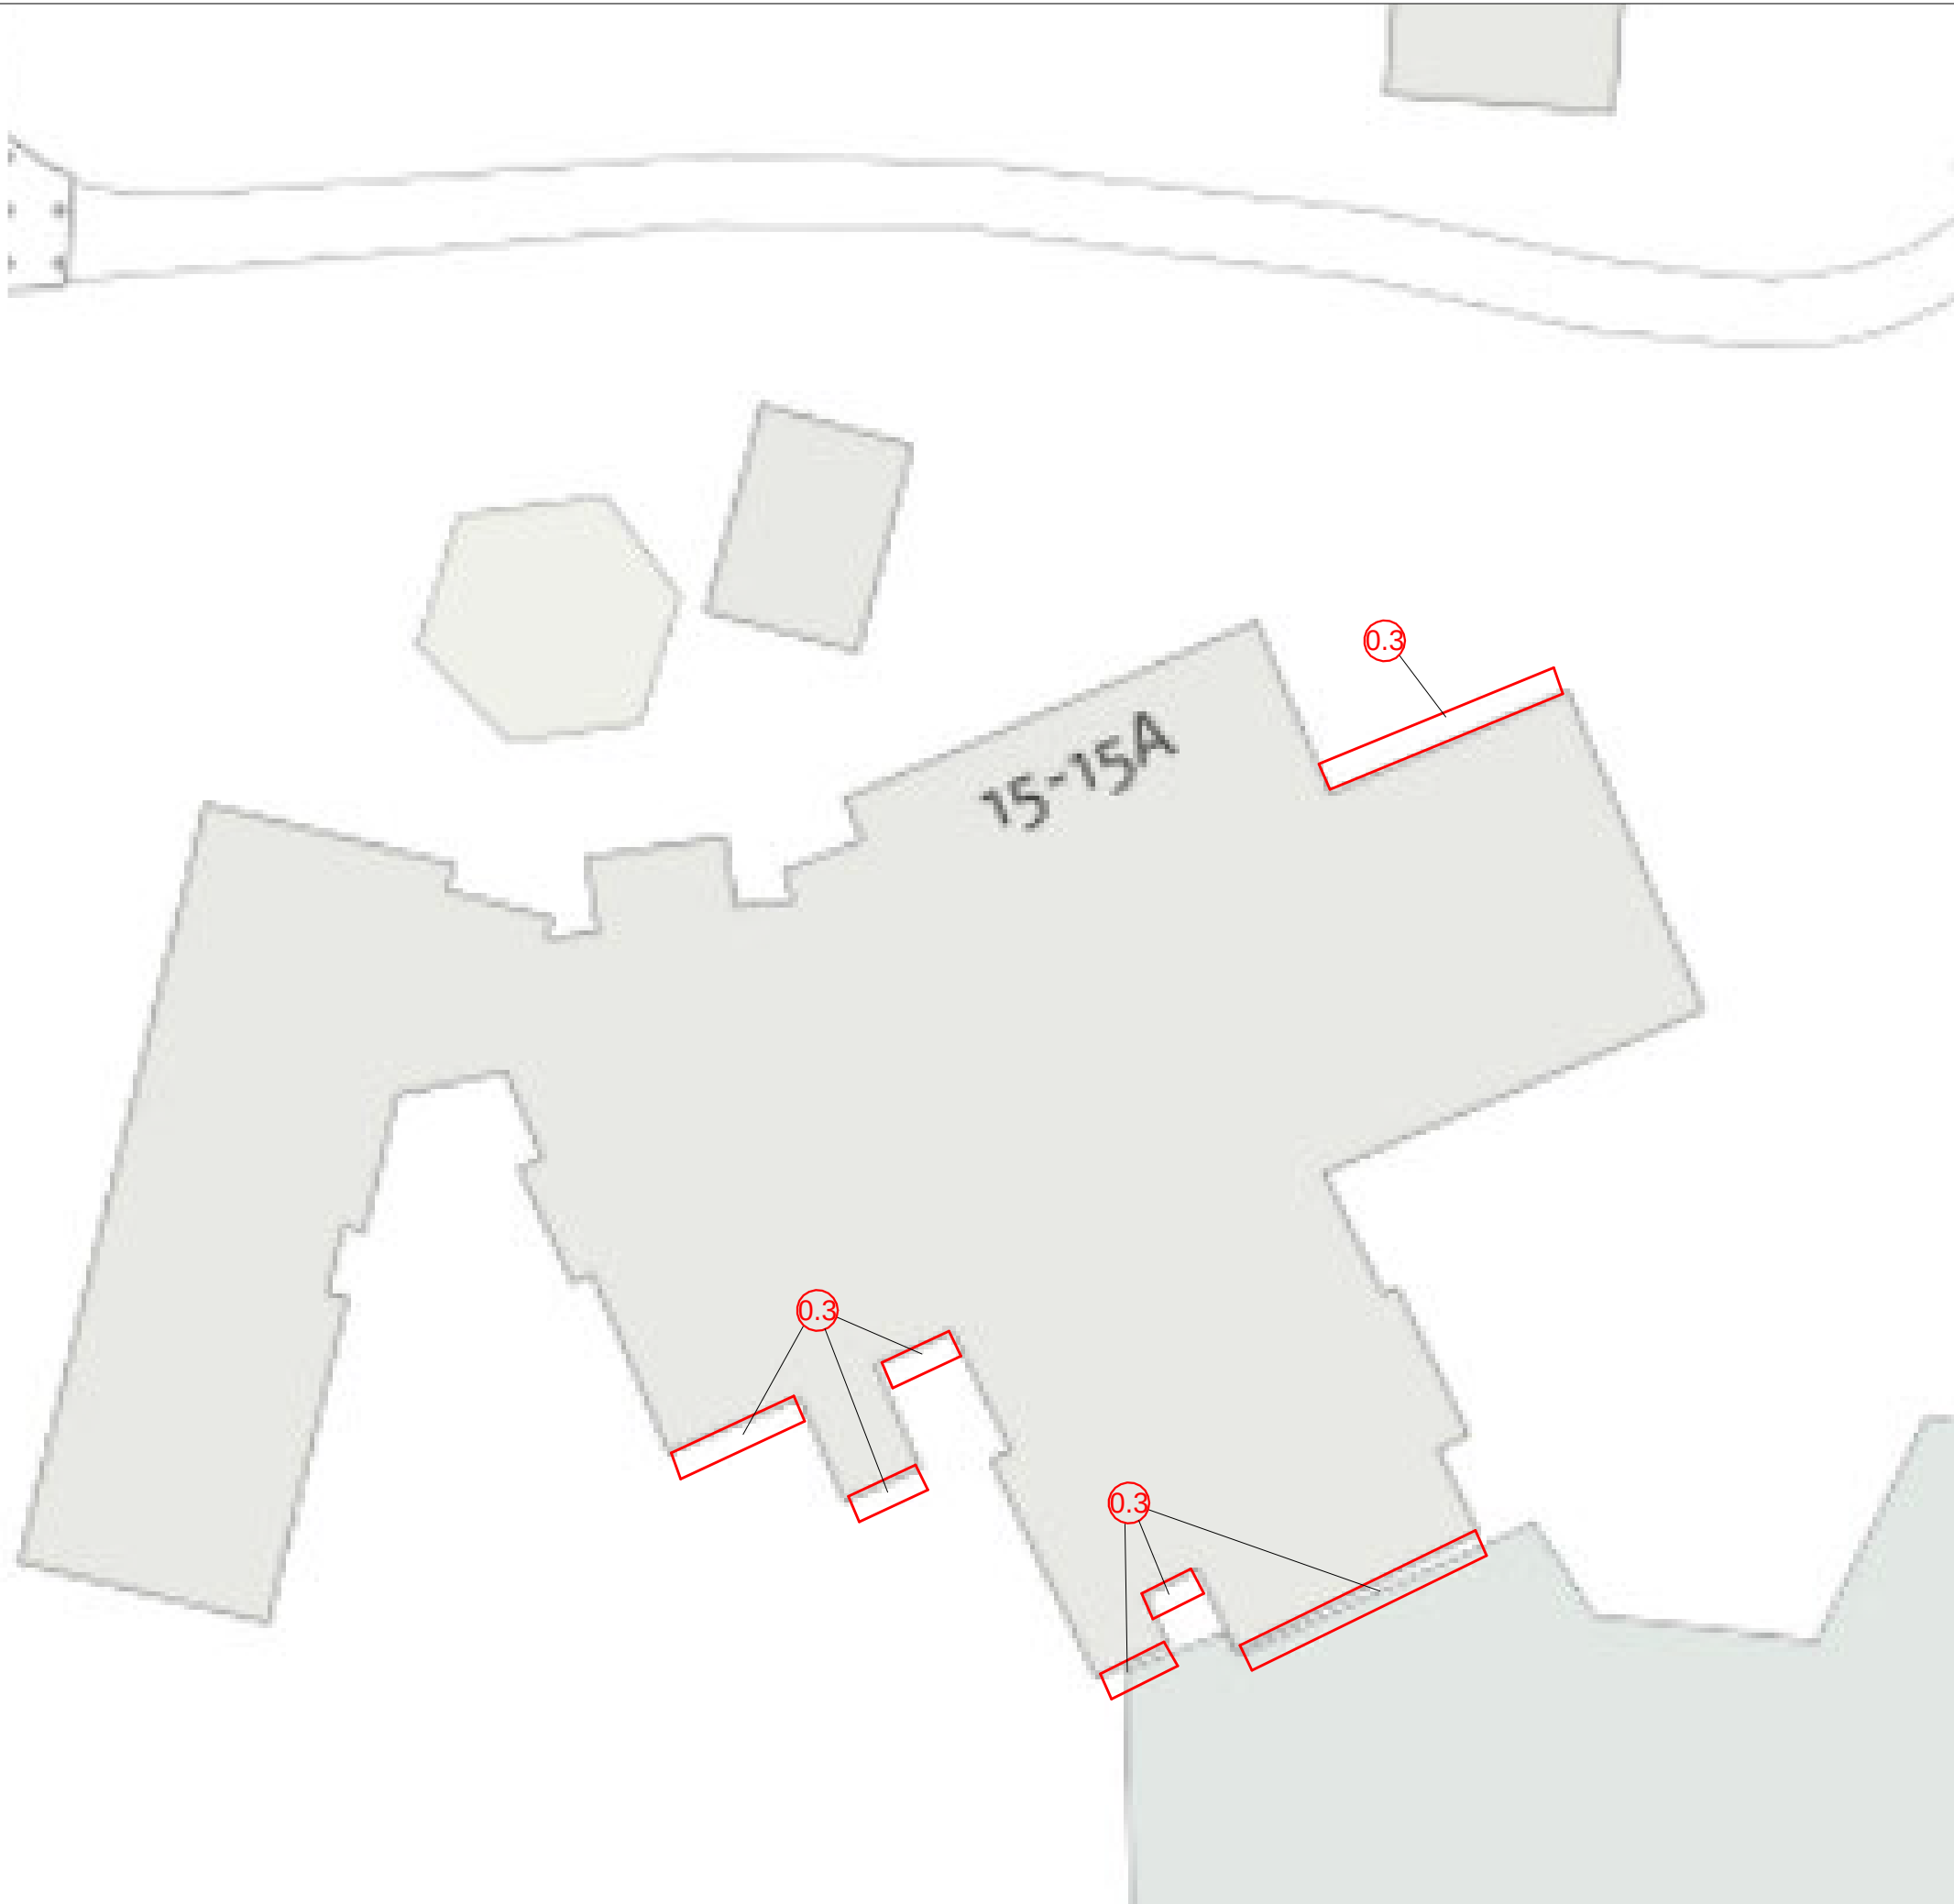
Ontgravingstekening  
druppelzones

De omvang van de asbestverontreiniging ter plekke van de druppelzones wordt in totaliteit geschat op circa 13 m<sup>3</sup>:

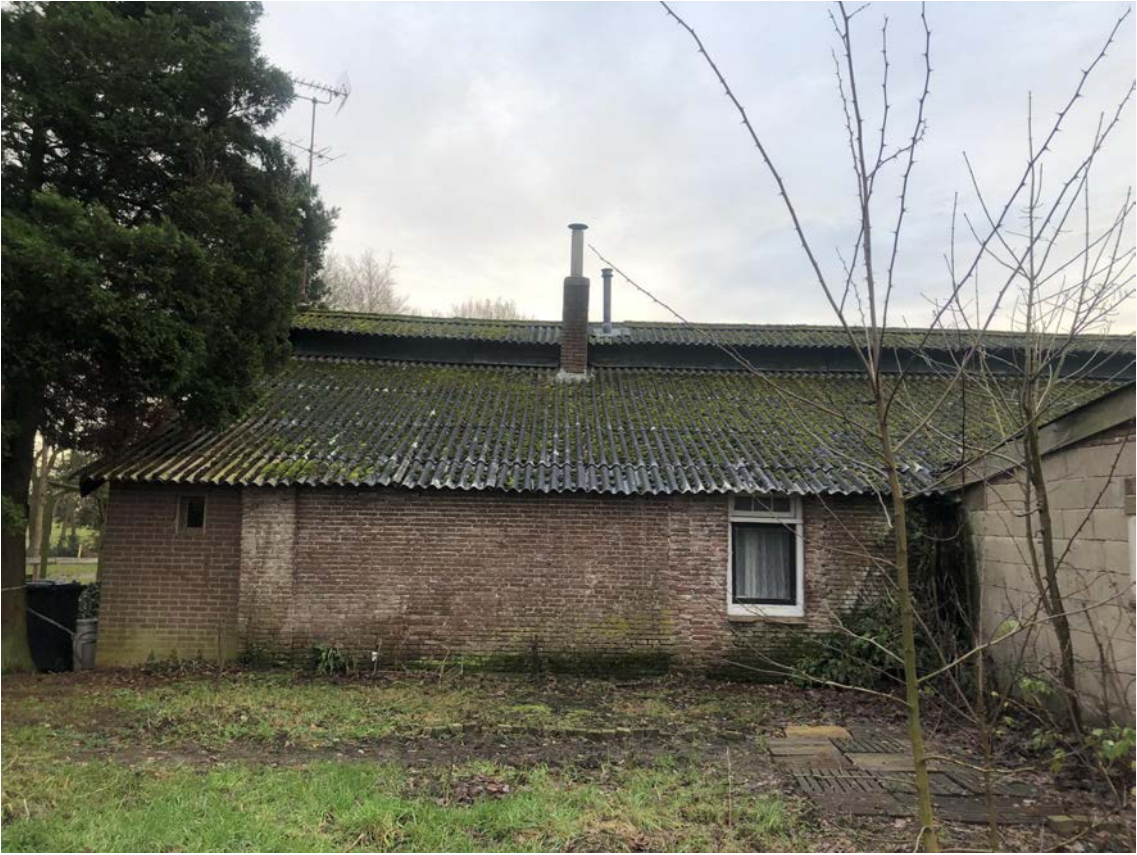
bestaande hofmuur die is opgenomen in de woning

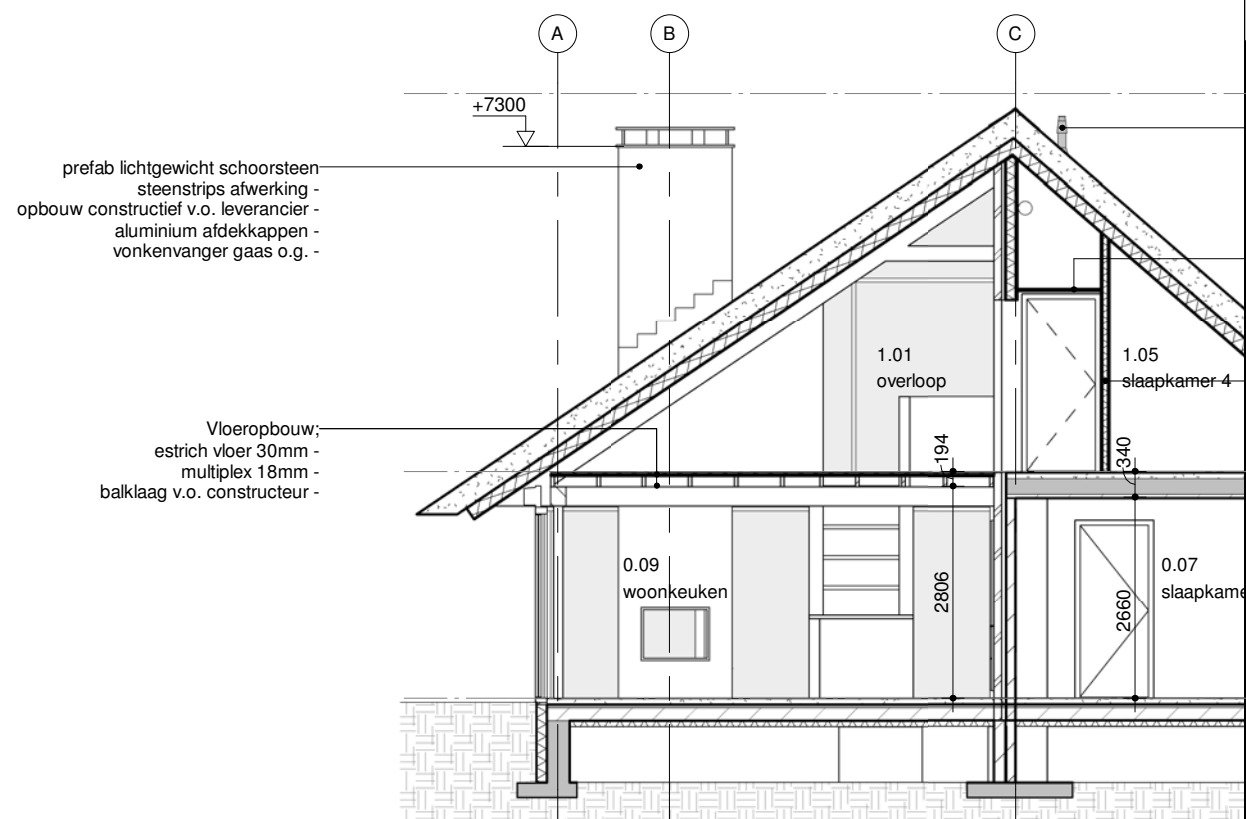
tekening  
doorsnede 3 woning

- dakdoorvoer wtw-systeem
- Plafond portaal;
  - plafondhangers of HSB (praktisch)
  - regelwerk
  - plafondgips of schroten
- Wandopbouw lichte scheidingswanden;
  - 12.5mm wandgips
  - 15mm multiplex/OSB
  - frame 45x70mm evt. isolatie
  - 15mm multiplex/OSB
  - 12.5mm wandgips
- Wandopbouw;  $R_c \leq 4.7 \text{ m}^2 \cdot \text{K/W}$ 
  - metselwerk 100mm
  - luchtsponw 40mm
  - isolatie 140mm
  - kalkzandsteen 120mm
- Vloeropbouw;  $R_c \leq 3.7 \text{ m}^2 \cdot \text{K/W}$ 
  - 80mm cementdekvloer v.z.v. vloerverwarming
  - ps-isolatievloer v.o. constructeur

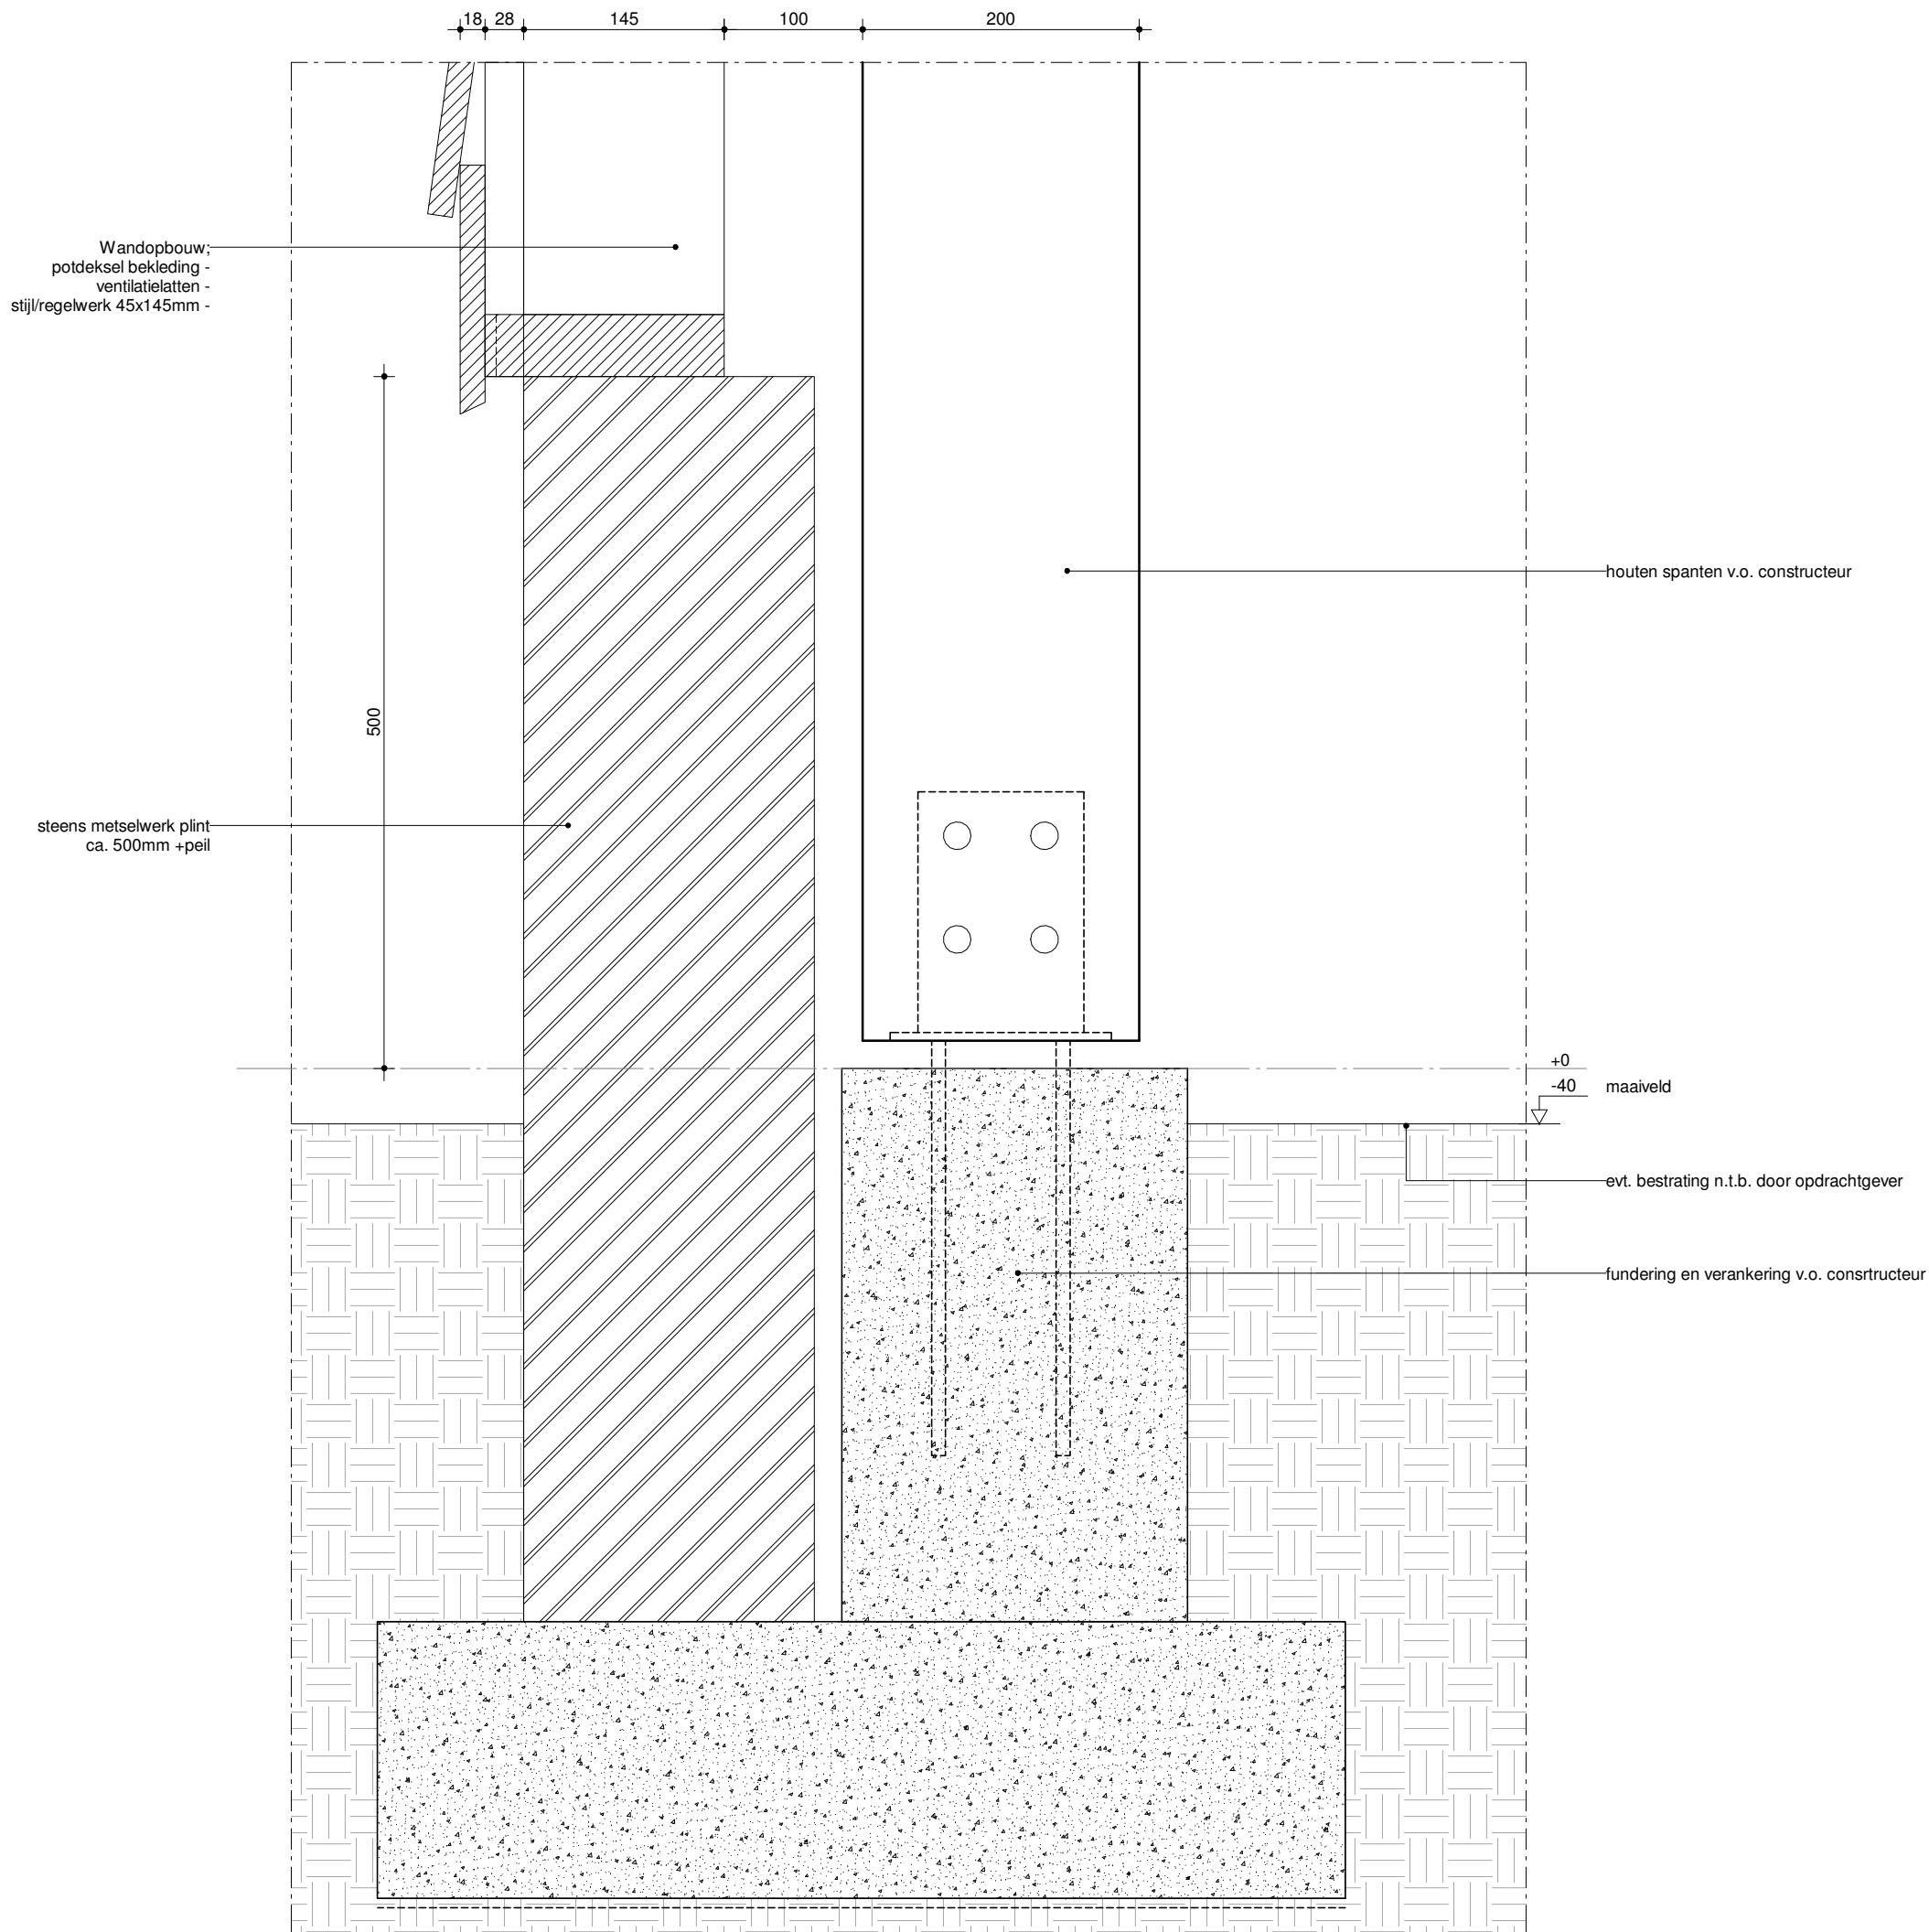
hoeklijn aan kolom t.b.v.  
bevestiging stijl/regelwerk

Wandopbouw;  
potdeksel bekleding -  
ventilatielatten -  
stijl/regelwerk 45x145 -

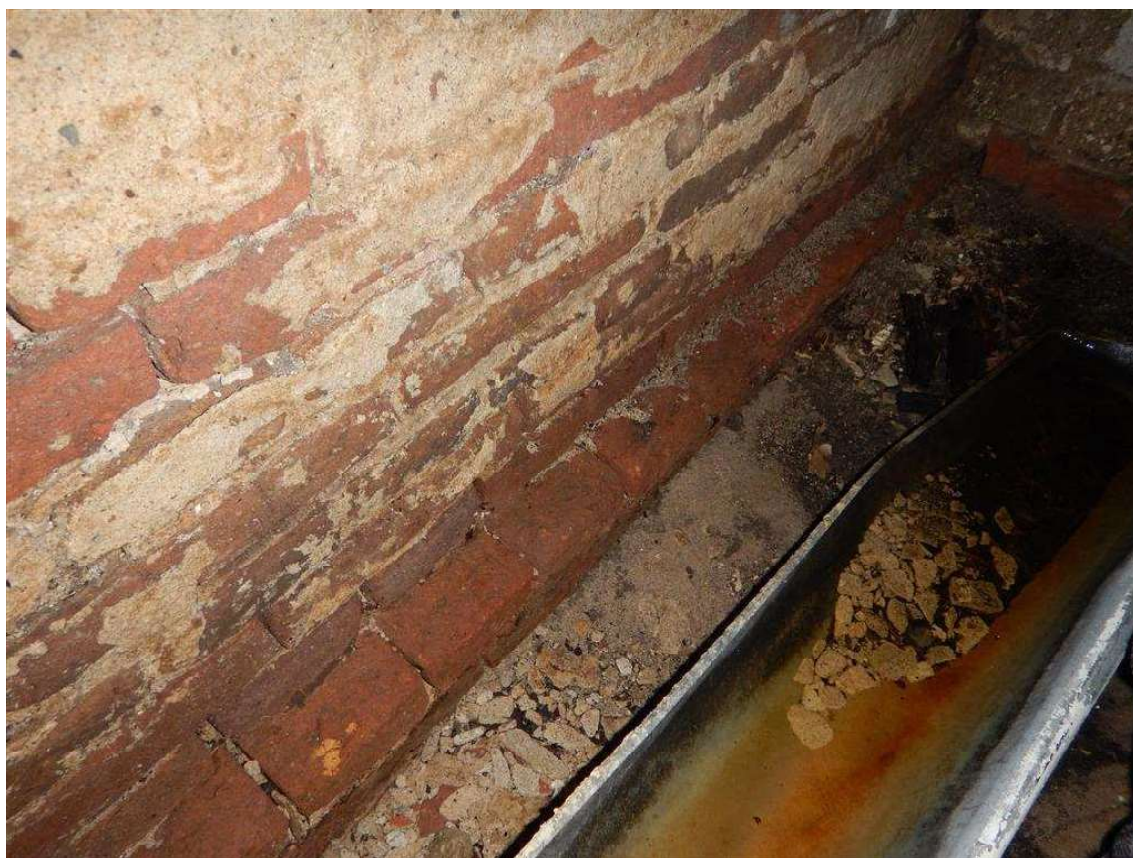
08 Verbrede fundatievoet zichtbaar door wegspoelen grondslag door lekkende dakgoot.

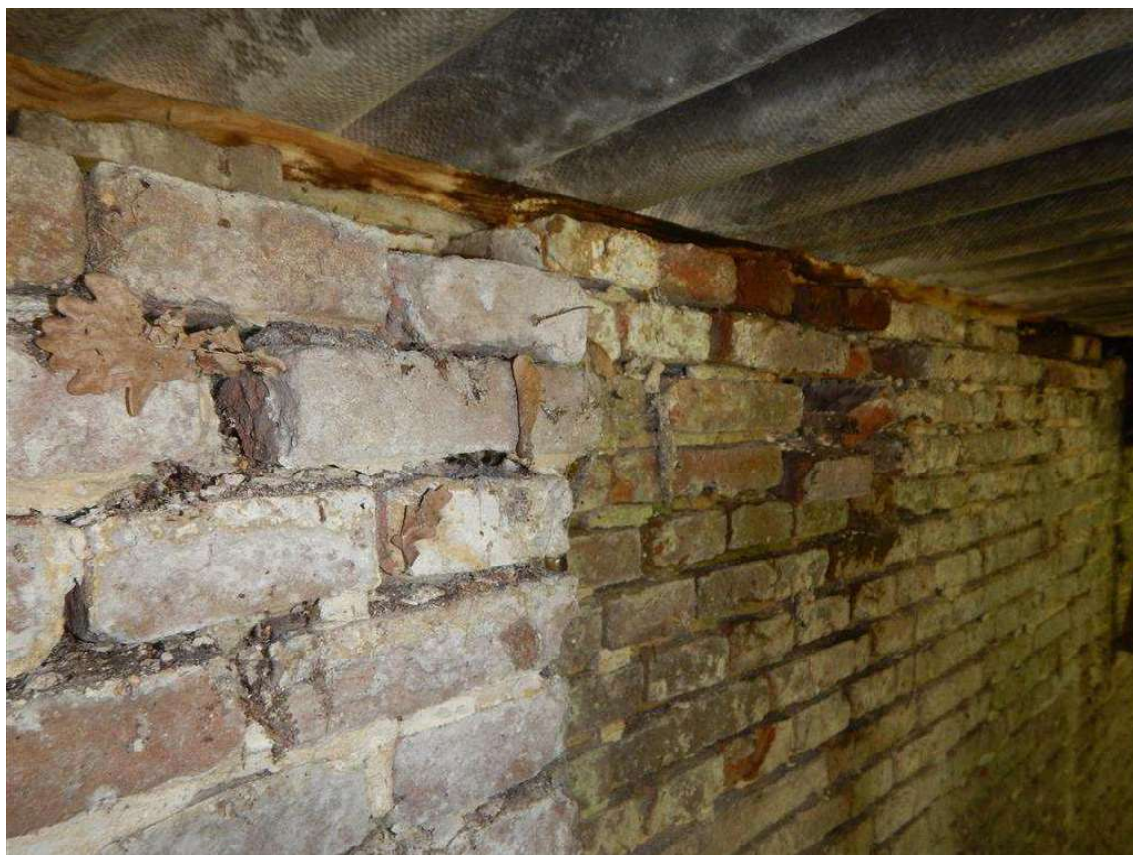
09 Door langdurige lekkage is de bovenzijde van de muur slecht door verwaterd en losliggend metselwerk, hieraan is het meeste herstel te verwachten in combinatie met rollaag afwerking.

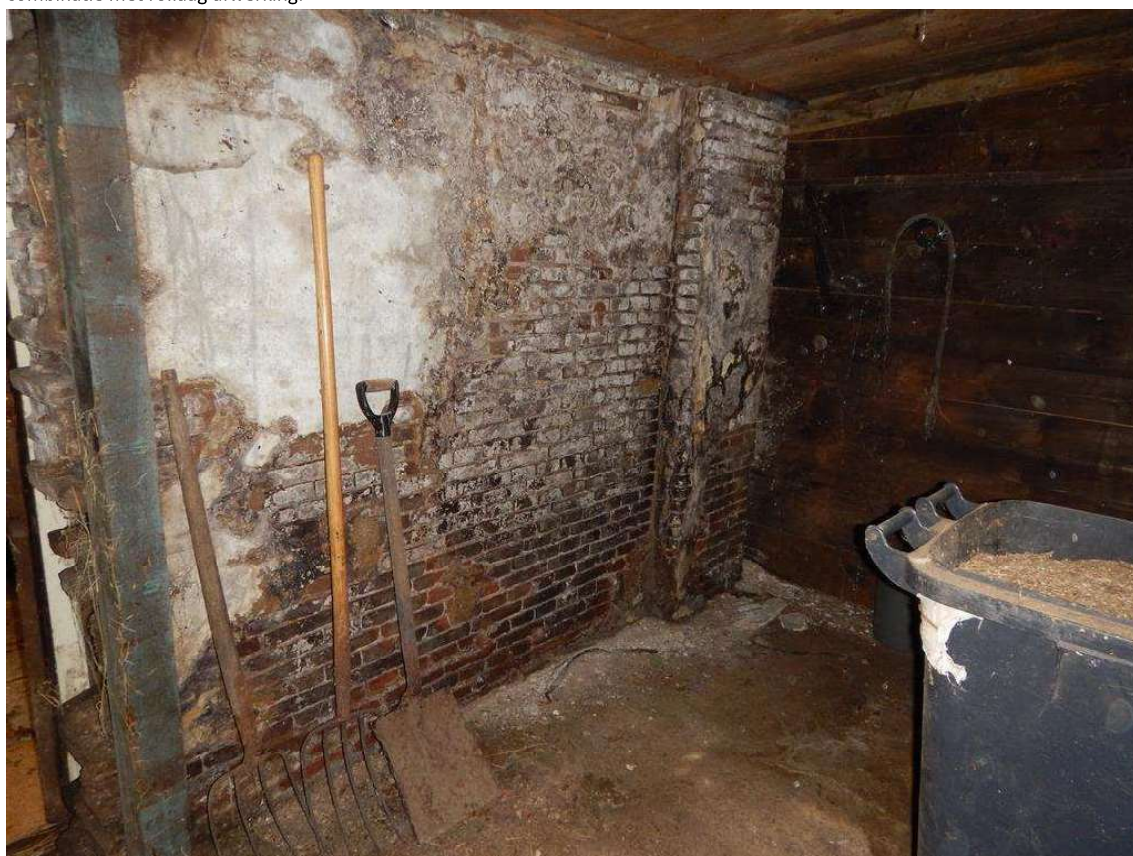
10 Muur in de stalzijde ook deels voorzien van pleisterwerk.
