**Saneringsplan**  
**Voor de verbouwing en**  
**nieuwbouw hoofdlocatie**  
**VRBN te 's-Hertogenbosch**

**Projectnummer**  
01.23.2451

Opdrachtgever : Veiligheidsregio Brabant Noord (VRBN)  
Project : Hoofdlocatie VRBN te 's-Hertogenbosch  
Projectnummer : 01.23.2451  
Titel : Saneringsplan voor de verbouwing en nieuwbouw  
hoofdlocatie VRBN te 's-Hertogenbosch  
Datum : 07-08-2023  
Redactie : J.H.E. van Goinga  
Eindredactie : H.C.G. Liesveld  
Versie : versie 2

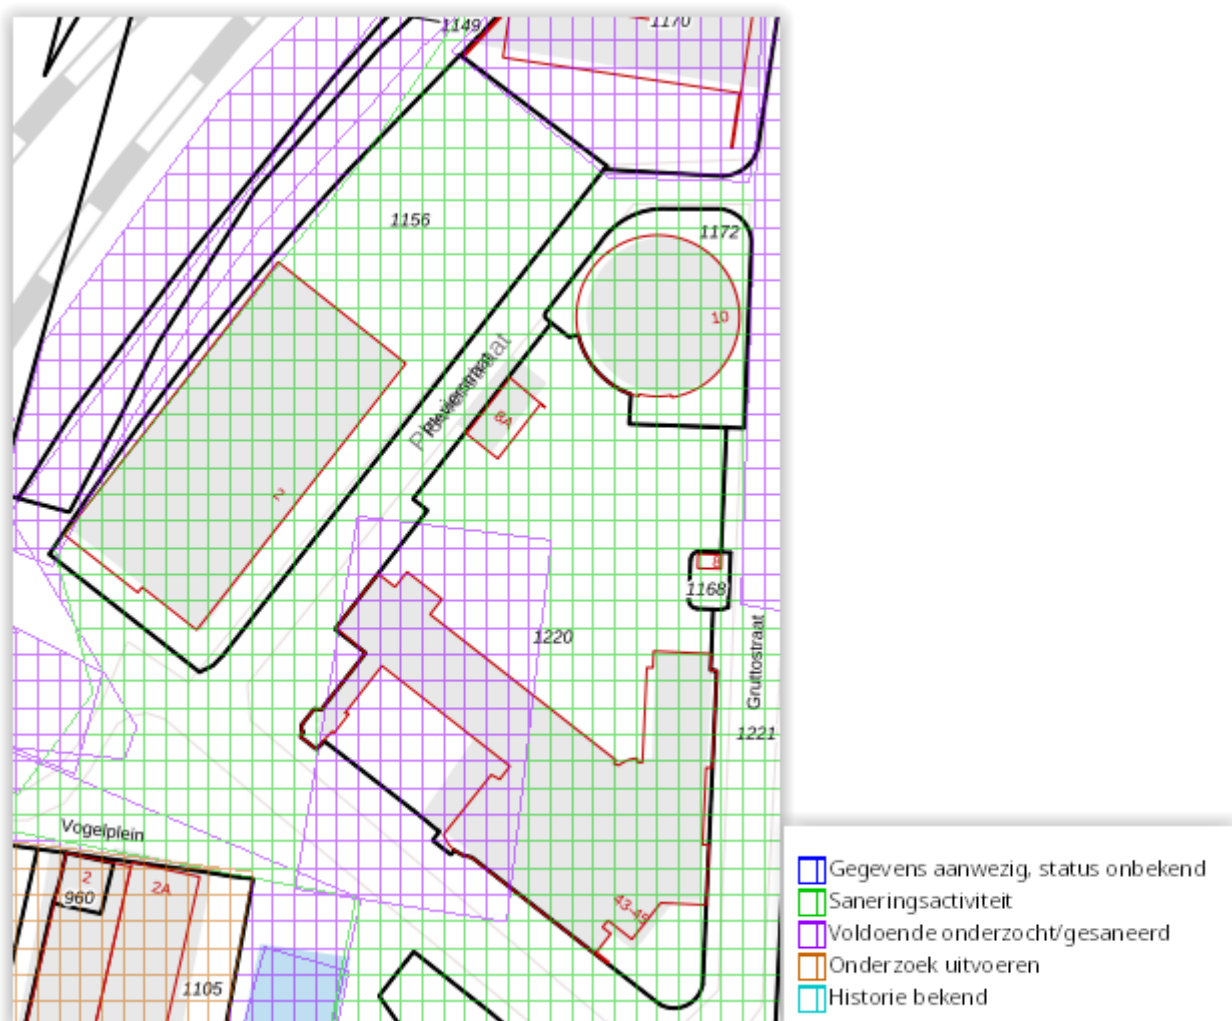
Figuur 5: Uitsnede bodemloket

Uit de informatie van het Bodemloket ([www.bodemloket.nl](http://www.bodemloket.nl)) blijkt dat er saneringsactiviteiten hebben plaatsgevonden op een groot deel van de onderzoekslocatie. Dit heeft vermoedelijk betrekking op de leeflaagsanering die heeft plaatsgevonden. In figuur 5 is een uitsnede van het bodemloket weergegeven.
