PROJECTLEIDERSSAMENVATTING ONTPLOFBARE OORLOGSRESTEN

Datum: 10 juni 2022
Kenmerk: BB22-176-PLS-01
Aan: Mw. S. Capitano
Van: dhr. F.G.J. Barink
Betreft: PLS-OO Flierenstestraat 3a, Gendt, Lingewaard

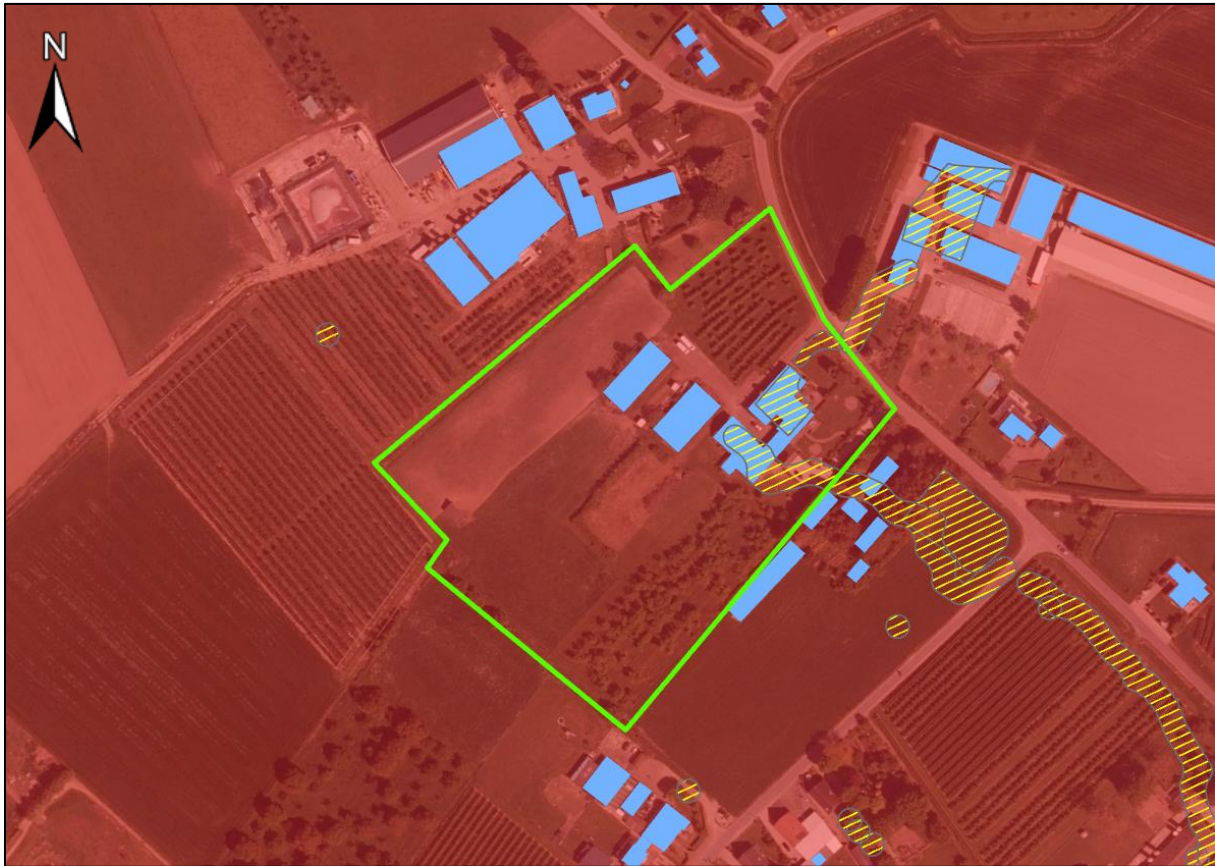
Figuur 4. De op basis van de verschillende indicaties vastgestelde verdachte gebieden. Binnen het gehele projectgebied (groen omlijnd) en in de (directe) omgeving is sprake van een verdacht gebied verschoten geschutmunitie. Verder is er aan de rand van het projectgebied sprake van een gebied verdacht op klein-kalibermunitie, handgranaten, geweergrenaten en munitie voor granaatwerpers. Een gedeelte van het projectgebied is reeds naoorlogs geroerd door de bouw van panden. Bron satellietbeeld: World Imagery.
