Archeologisch vooronderzoek ten behoeve van de dijkversterking Oost-Vlieland,  
gemeente Vlieland  
Een inventariserend veldonderzoek door middel van geofysisch onderzoek en controle boringen

## Archeologisch vooronderzoek ten behoeve van de dijkversterking Oost-Vlieland, gemeente Vlieland

Rapportnummer: V2480

In opdracht van: Rijkswaterstaat

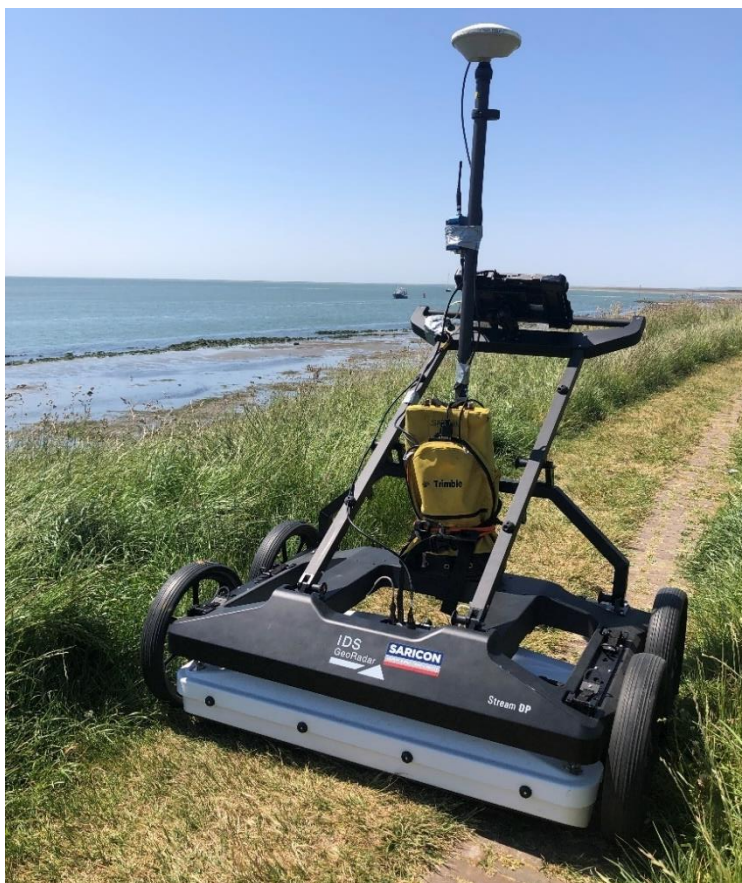
Met behulp van het uitzenden en ontvangen van elektromagnetische pulsen kan een grondradarsysteem inzicht geven in de opbouw van de bodem en eventueel aanwezige ondergrondse structuren. De kwaliteit van de radarbeelden wordt onder meer bepaald door de wijze van grondcontact, de leemhoudendheid van de bodem en eventuele aanwezige objecten of grote bodemovergangen. Onderstaande afbeelding geeft schematisch de werking van een grondradarsysteem weer.

Afbeelding 3: GPR-schema en veldmeting op het wandelpad op de dijk. Bron: Saricon.

Het onderzoek is op het wad en op zes verschillende deellocatie op het dijklichaam uitgevoerd. De onderzoeklocaties langs de dijk zijn van west naar oost genummerd van 1 t/m 6. Vanwege het hoge gras konden de meetlijnen alleen op het wandel- en fietspad worden geplaatst (zie ook afbeelding 3).

De onderzoekslocaties zijn gesitueerd op verschillende delen van de dijk en van west naar oost ingemeten (afbeelding 8, vlakken 01 t/m 06). Tijdens de veldwerkzaamheden is gebleken dat vanwege het hoge gras slechts meetlijnen op het wandel- en fietspad geplaatst zijn. De wandel- en fietspaden waren goed te belopen (afbeelding 3).

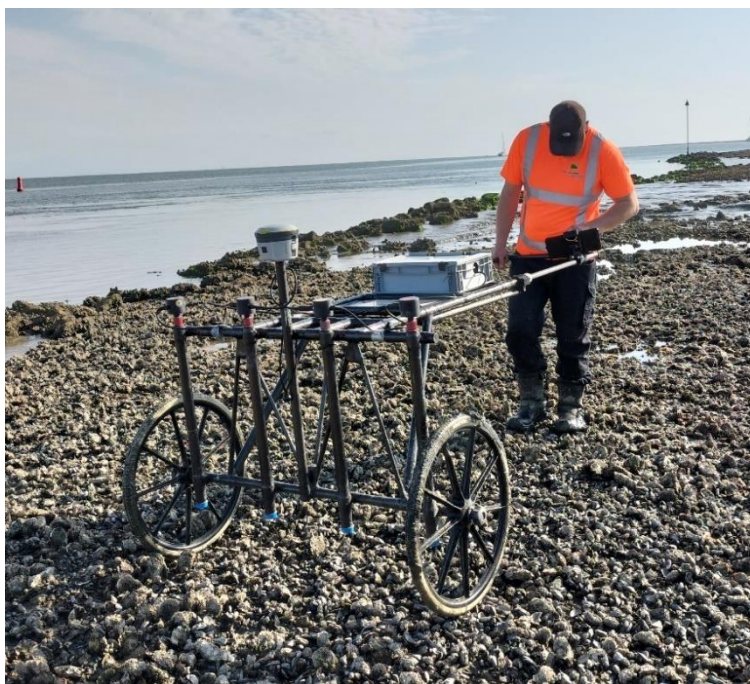
Het kan hierbij gaan om muurwerk, uitbraaksleuven, ovens of concentraties (rode) baksteen. Ook kunnen structuren als kuilen, greppels en grachten zichtbaar worden indien deze (deels) zijn opgevuld met materiaal met magnetische eigenschappen. Onderstaande afbeelding geeft schematisch de werking van magnetometrie weer. De eenheid van magnetometrische data is nT (nanoTesla).

Afbeelding 4: MAG-schema en veldmeting op het wad (mosselbank). Bron: Saricon.

Het dieptebereik is medeafhankelijk van de mate van ferro-houdendheid van de objecten/structuren. Over het algemeen wordt een diepte van 1-1,5m-mv aangehouden. Grotere, significant ferrohoudende objecten kunnen wel tot een diepte van 4-5m-mv worden aangetoond.

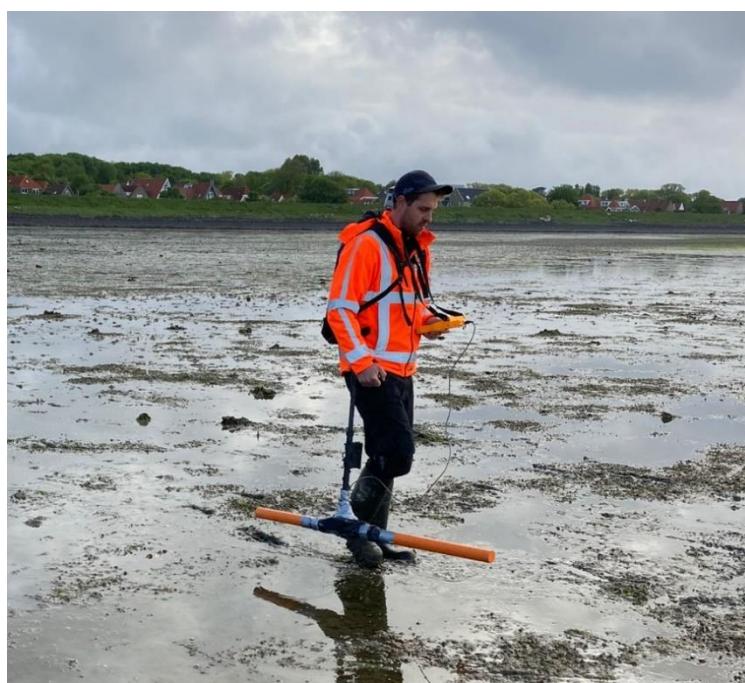
Hiermee kan men landschappelijke indicatoren zoals donken, zandruggen en geulen en mogelijk ook archeologische indicatoren zoals ondiep begraven, recentere sporen waaronder grachten, sloten en baksteenconstructies op verschillende niveaus in kaart brengen.

Afbeelding 5: EMI-schema en veldmeting op het wad. Bron: Saricon.

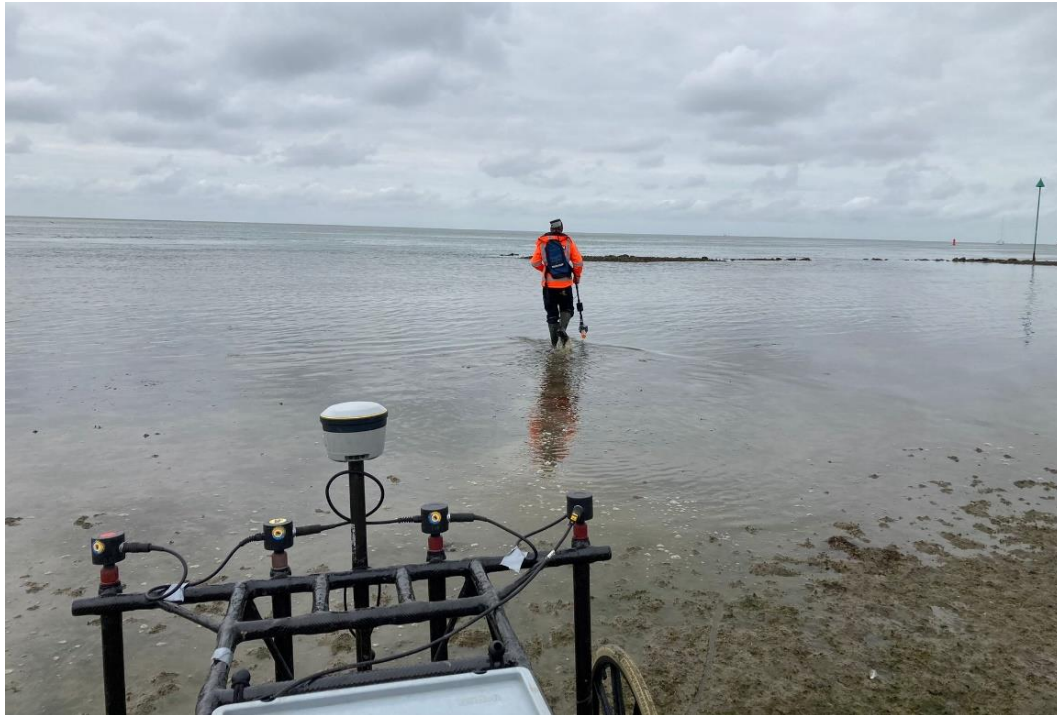
Geconcludeerd kan worden dat EMI-meting af en toe wel duidelijk contrastverschillen laten zien, maar dat met geen mogelijkheid te herleiden is waardoor deze worden veroorzaakt (afbeelding 14). De extreem hoge waarden (als gevolg van zoute omgeving) maskeren eventuele subtiele contrastverschillen. Het lijkt er soms op of een waterstand van 1 of 5 cm boven maaiveld al voor verschillen zorgt. Eindconclusie is dan ook dat EMI voor dit doel géén geschikte onderzoekstechniek is.

Afbeelding 13: EMI-metingen tijdens opkomend hoogwater, hetgeen geen goede meetresultaten oplevert. Bron foto: Saricon.

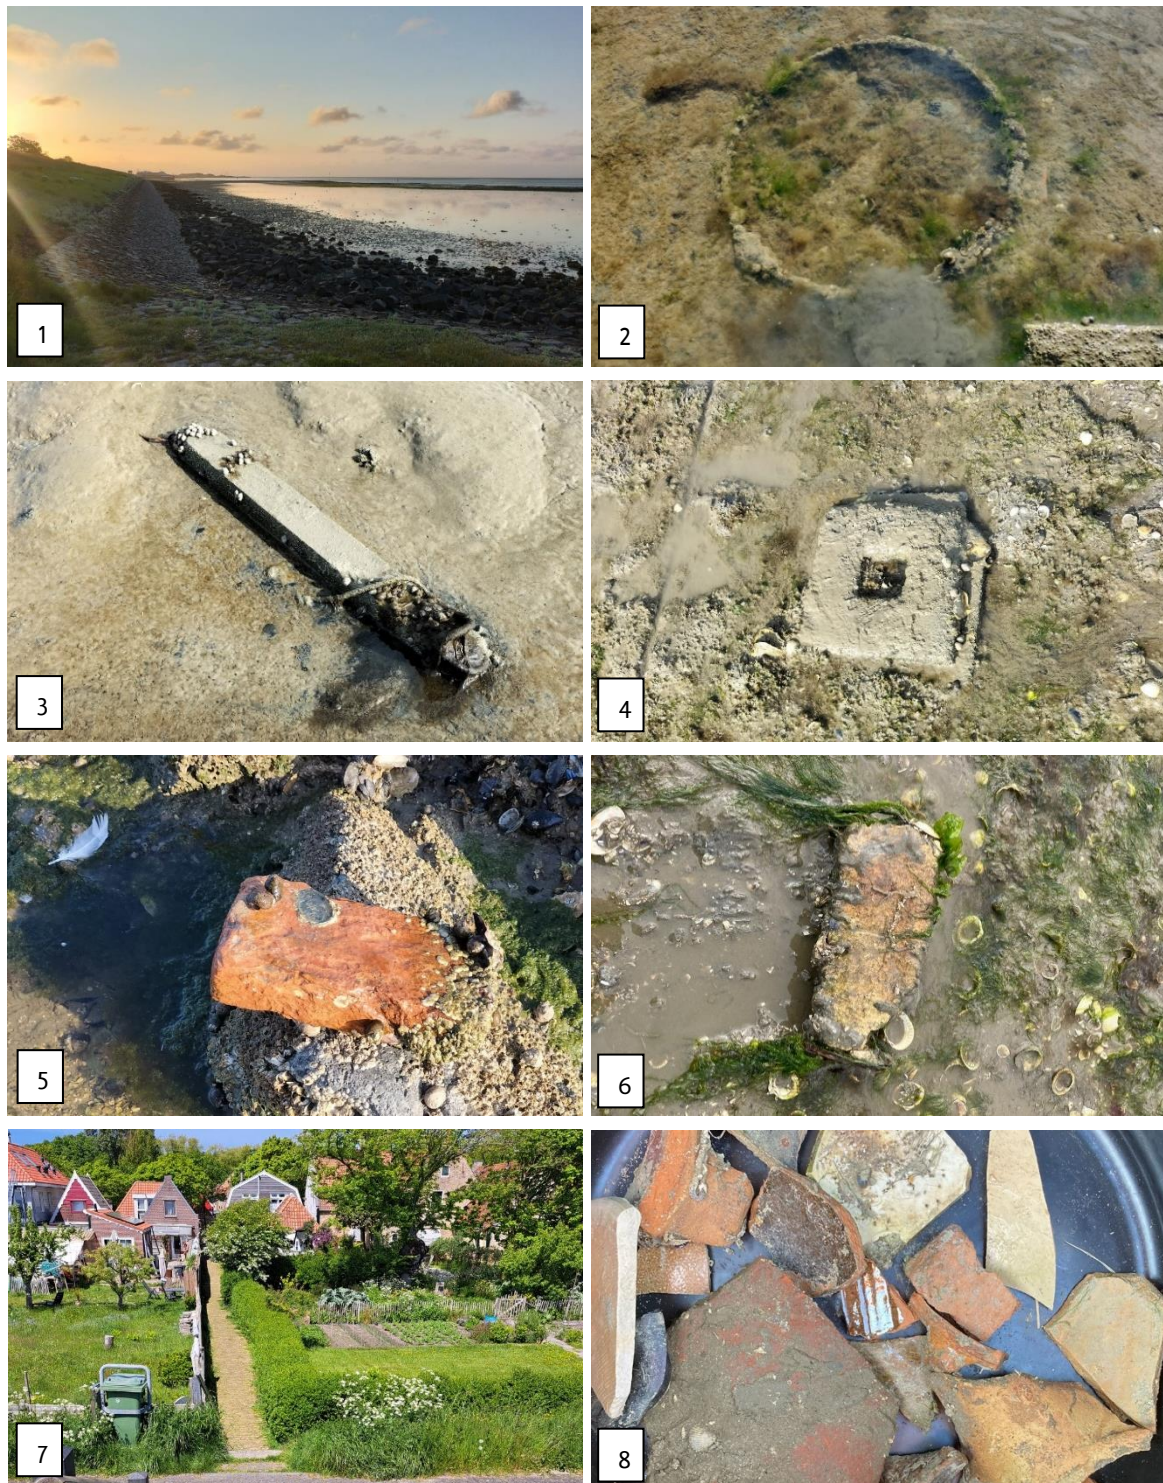
Afbeelding 15: Vondsten tijdens de veldinspectie. 1) Kreukelberm met losse stortsteen; 2) Een van de twee ijzeren ringen met fundatie eronder; 3). Betonnen paal met wapening; 4) Betonnen poer; 5) Rode baksteen; 6) Gele baksteen; 7) Steeg met gele baksteen aan binnenzijde van de dijk; 8) Selectie van verzamelde vondsten. Bron foto's: Saricon.

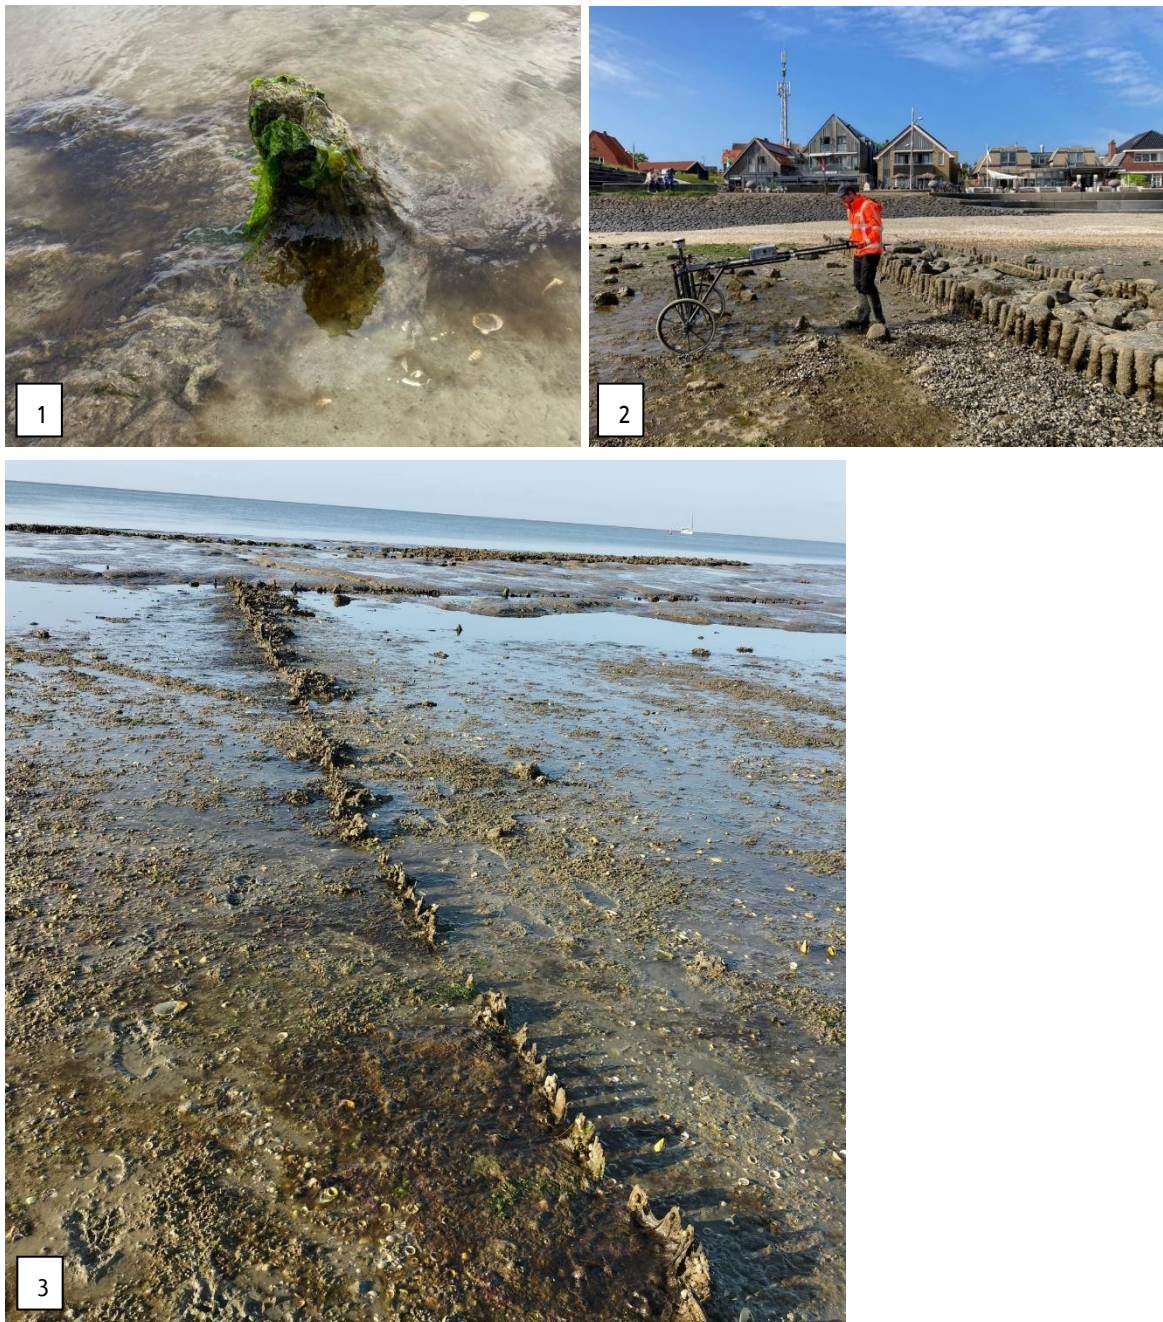
Ten slotte zijn binnen het waddengebied sporadisch een enkele houten paal of uitstekend stuk hout (afbeelding 16-1) en veel houten palenrijen aanwezig. Het grootste deel van de enkele houten palen of uitstekende stukken hout, is aanwezig in het westelijke en middengedeelte van het waddengebied (tussen vlakken 4, 5, 7 en 10). Betreffende de palenrijen, kan onderscheid worden gemaakt tussen palenrijen in ondiepere en diepere gedeeltes van het waddengebied. De ondiepere palenrijen zijn mogelijk recenter en de palen zijn dikker (afbeelding 16-2). De rijen in de diepere gedeeltes zijn kleiner en meer verweerd (afbeelding 16-3). Het is aannemelijk dat de laatste dus ouder zijn. Deze palenrijen zijn voornamelijk recht en mogelijk te relateren aan oude houten kades.

Afbeelding 16: De aangetroffen structuren van hout. 1) Losse houten palen; 2) Rijen met dikke palen nabij de oever; 3) Rijen met dunne palen en planken meer op het wad. Bron foto: Saricon.

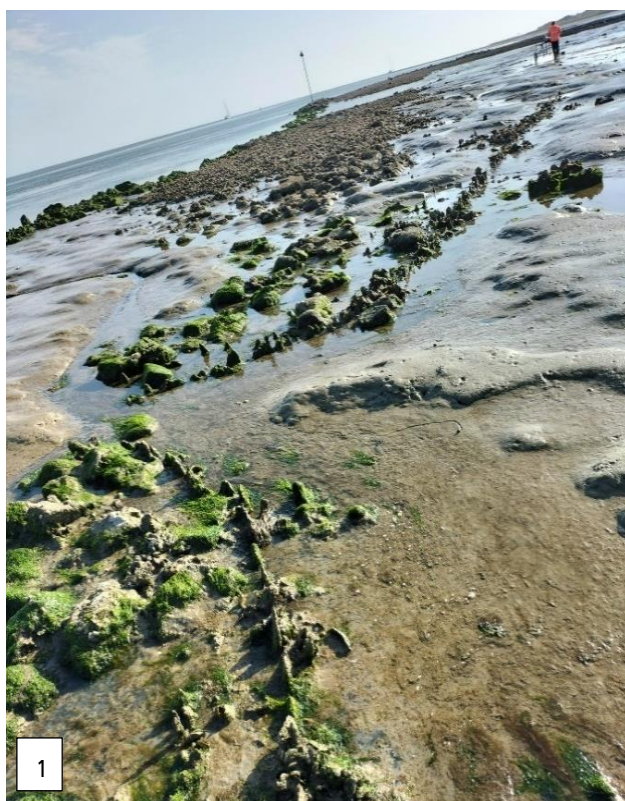
De fuik of visweer die tijdens de veldinspectie van het geofysisch onderzoek op het wad is waargenomen, is tijdens het booronderzoek nogmaals bezocht om de visweer nauwkeuriger in te meten. Het westelijke uiteinde van deze palenrij is gelegen bij de RD-coördinaat 133791 / 589791, de doorgang tussen de palenrijen bij de RD-coördinaat 133805 / 589794 en het oostelijke uiteinde van de palenrij bij de RD-coördinaat 133810 / 589810. De constructie bestond uit twee convexe rijen van rechtopstaande houten paaltjes die tot net boven de laagste ebstand volledig waren vergaan (zie afbeelding 17). De paaltjes waren daarom ook enkel bij laagwater zichtbaar.

Afbeelding 17: De aangetroffen visweer/fuik. Bron foto: Saricon.

In het wad zijn, behoudens de aangetroffen visweer, geen archeologisch relevante resultaten geboekt. De locatie van de historische visweer, ongeveer gelegen tussen RD-coördinaat 133791/ 589791 en RD-coördinaat 133810/589810, is een zeer kwetsbare locatie die niet nader moet worden verstoord (zie kaart 3). Deze locatie moet tijdens het werk ruim worden gemarkeerd zodat er geen verstoring aan de houten palenrijen plaats gaat vinden. Het betreft een 'no-go' locatie die voor iedere vorm van werk; geen grond op aanbrengen, geen grond weggraven en geen transport over het wad erover. Voorafgaand aan de werkzaamheden dient deze locatie nogmaals in detail te worden ingemeten en gedocumenteerd om het archeologisch belang ervan definitief vast te stellen, de locatie op te kunnen nemen op de archeologische verwachtingskaart van Vlieland en er zeker van te zijn dat de werkzaamheden de vindplaats ontzien.

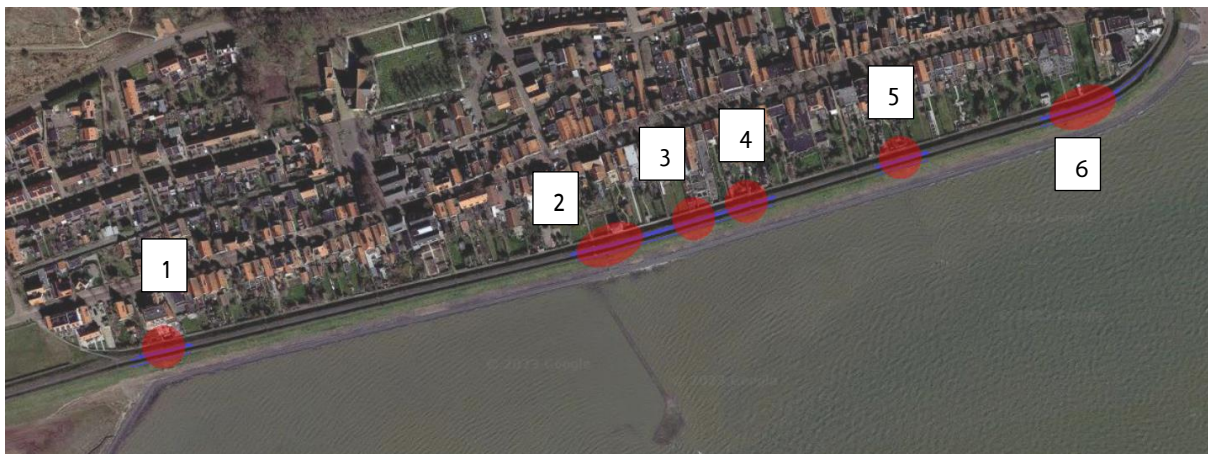
Op en naast de dijk is een geofysisch grondradaronderzoek uitgevoerd. Op afbeelding 18 staan de deelgebieden (rood) met daarbij de meetlijnen (blauw). De datakwaliteit is goed te noemen evenals het dieptebereik. Op het fietspad wordt een gemiddelde einddiepte van 2-3m-mv gehaald. Op het wandelpad op de kop van de dijk varieert de einddiepte van 1-1,5m-mv. Gezien de veelal sterk convectieve materiaalsoorten in en op een dijk, is dit een zeer goed dieptebereik.

Afbeelding 18: De verschillende deelgebieden van het geofysisch onderzoek. Bron: Saricon.
