RAAP-RAPPORT 4852

## Plangebied Hunsingosluis te Zoutkamp

Gemeente Het Hogeland  
Waterschap Noorderzijlvest

Bouwhistorisch, cultuurhistorisch en archeologisch  
vooronderzoek: een bureauonderzoek

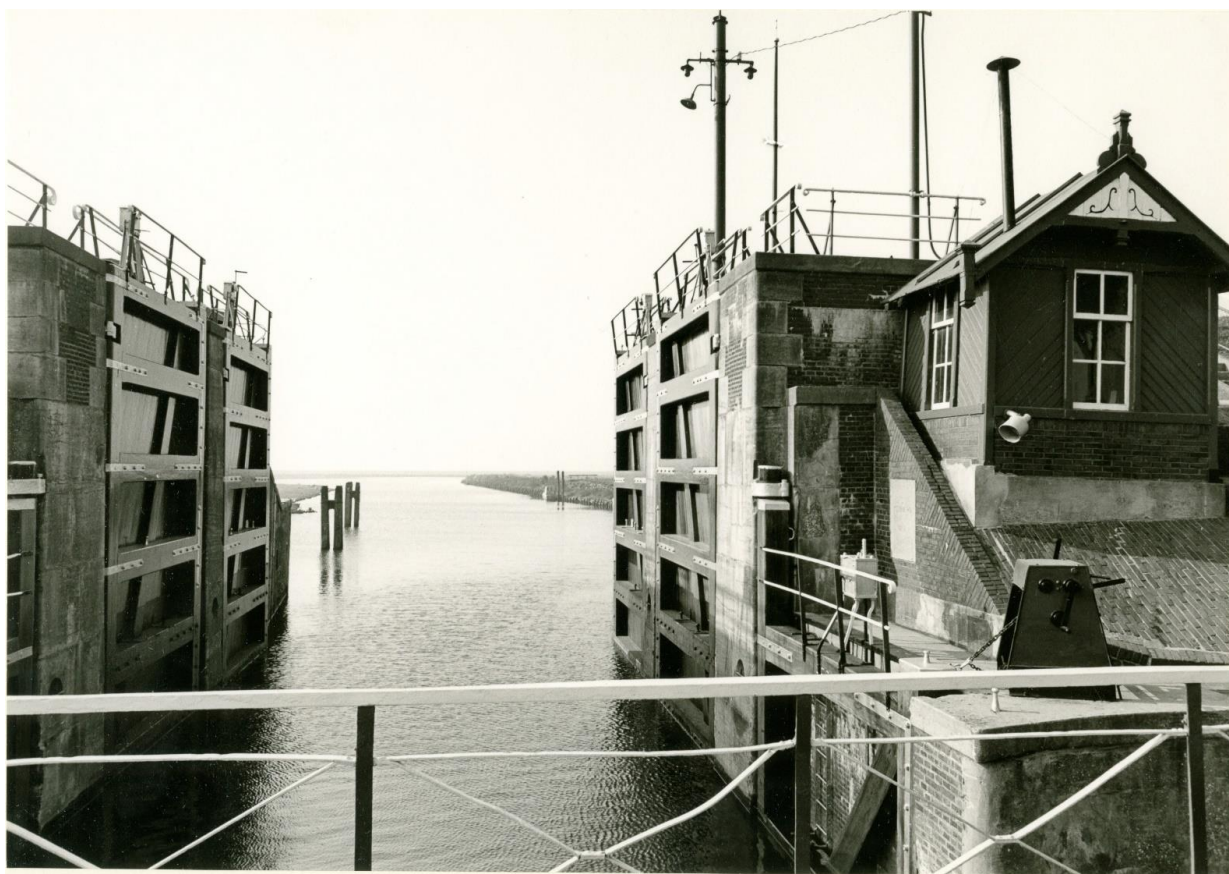
*Figuur 64. Beeld van de sluis in 1972. Rechts is te zien dat de onderzijde van het sluiswachtershuisje is vervangen door metselwerk. Bron: GA, nr. 818\_18608 , M.A. Douma.*

Op enig moment werd het zuidelijke brughoofd in oostelijke richting verbreed, waarbij de oorspronkelijke haakse buitenhoek werd vervangen door een ronde hoek. Zeer waarschijnlijk is dat dit tegelijk met de demping van de haven in 1955-1956 plaats vond. Op foto's uit deze periode tekent zich de natuurstenen afdekking ook duidelijk lichter af, wat wijst op nieuw materiaal.

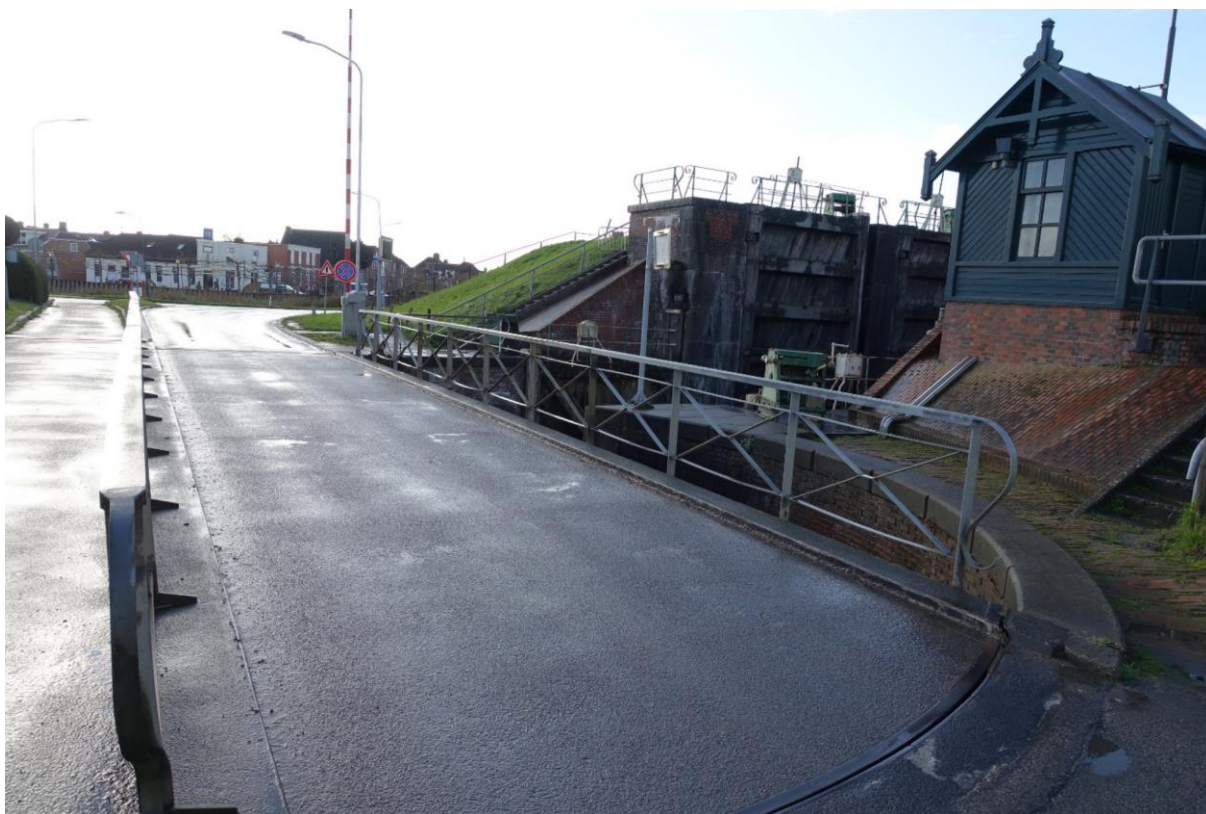
*Figuur 86. Zicht over de brug, met rechts het aansluitende deel van de sluis.*

Aan de oostzijde sluiten op de hier laag uitgevoerde sluiswanden de in dezelfde lijn liggende landhoofden van een stalen draaibrug aan. Op het noordelijke brughoofd bevindt zich het opleg- en draaipunt binnen een gemetselde cirkelmuur. Het zuidelijke brughoofd is grotendeels vlak met een oplegging voor het wegdraaiende deel van de brug.

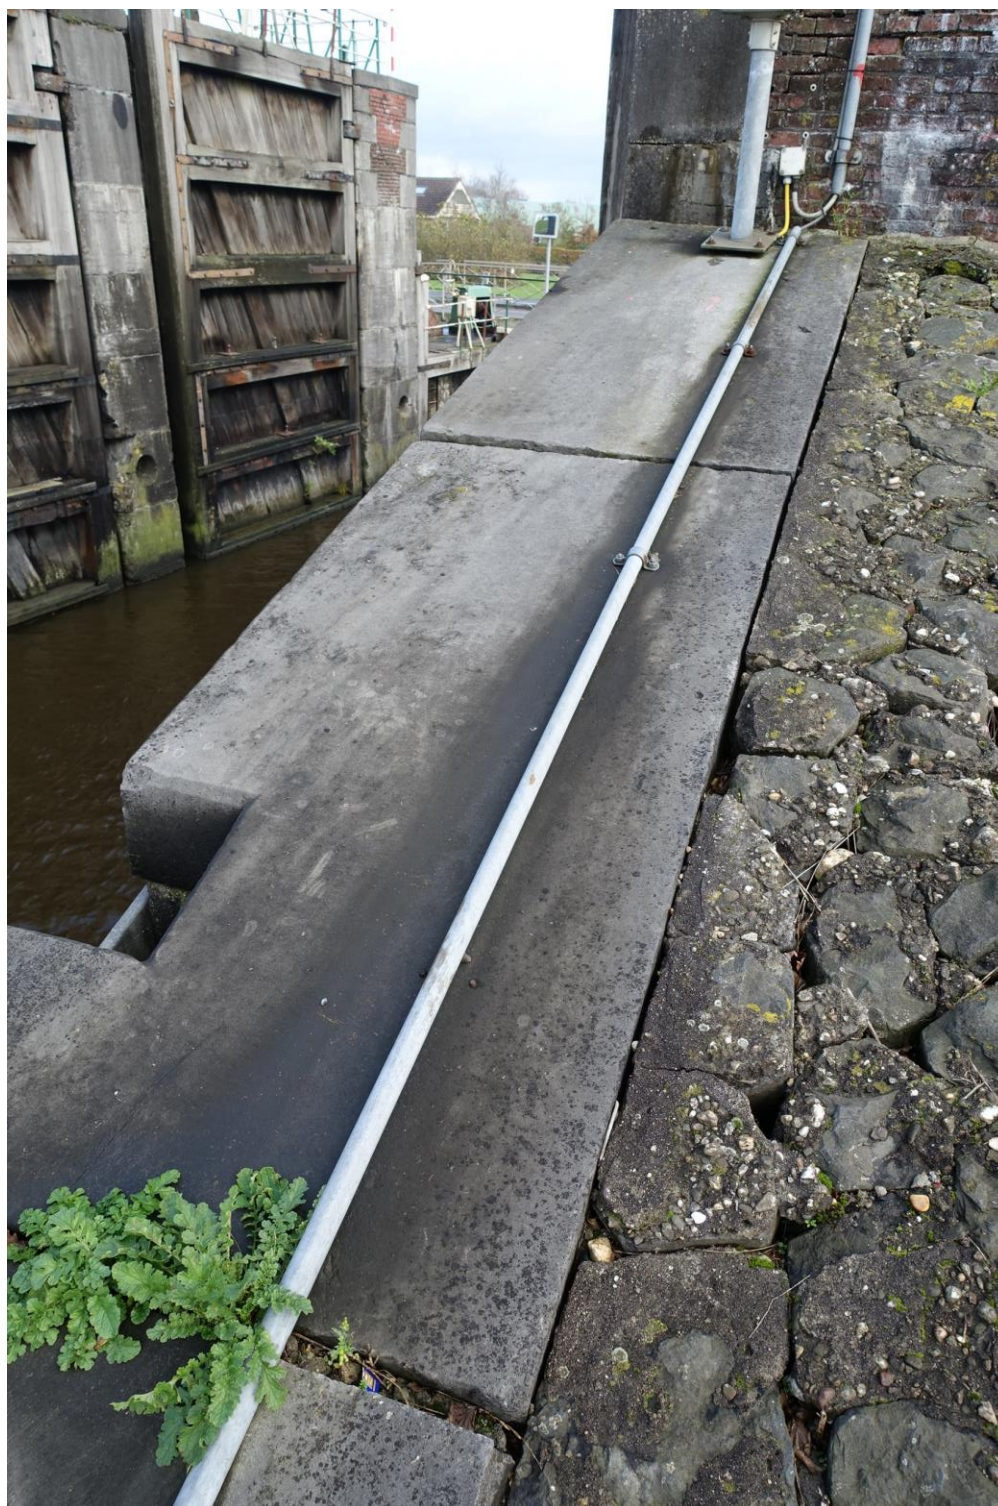
*Figuur 109. Vernieuwde afdekkingen op het hellende deel van de zuidwestelijke vleugelmuur.*

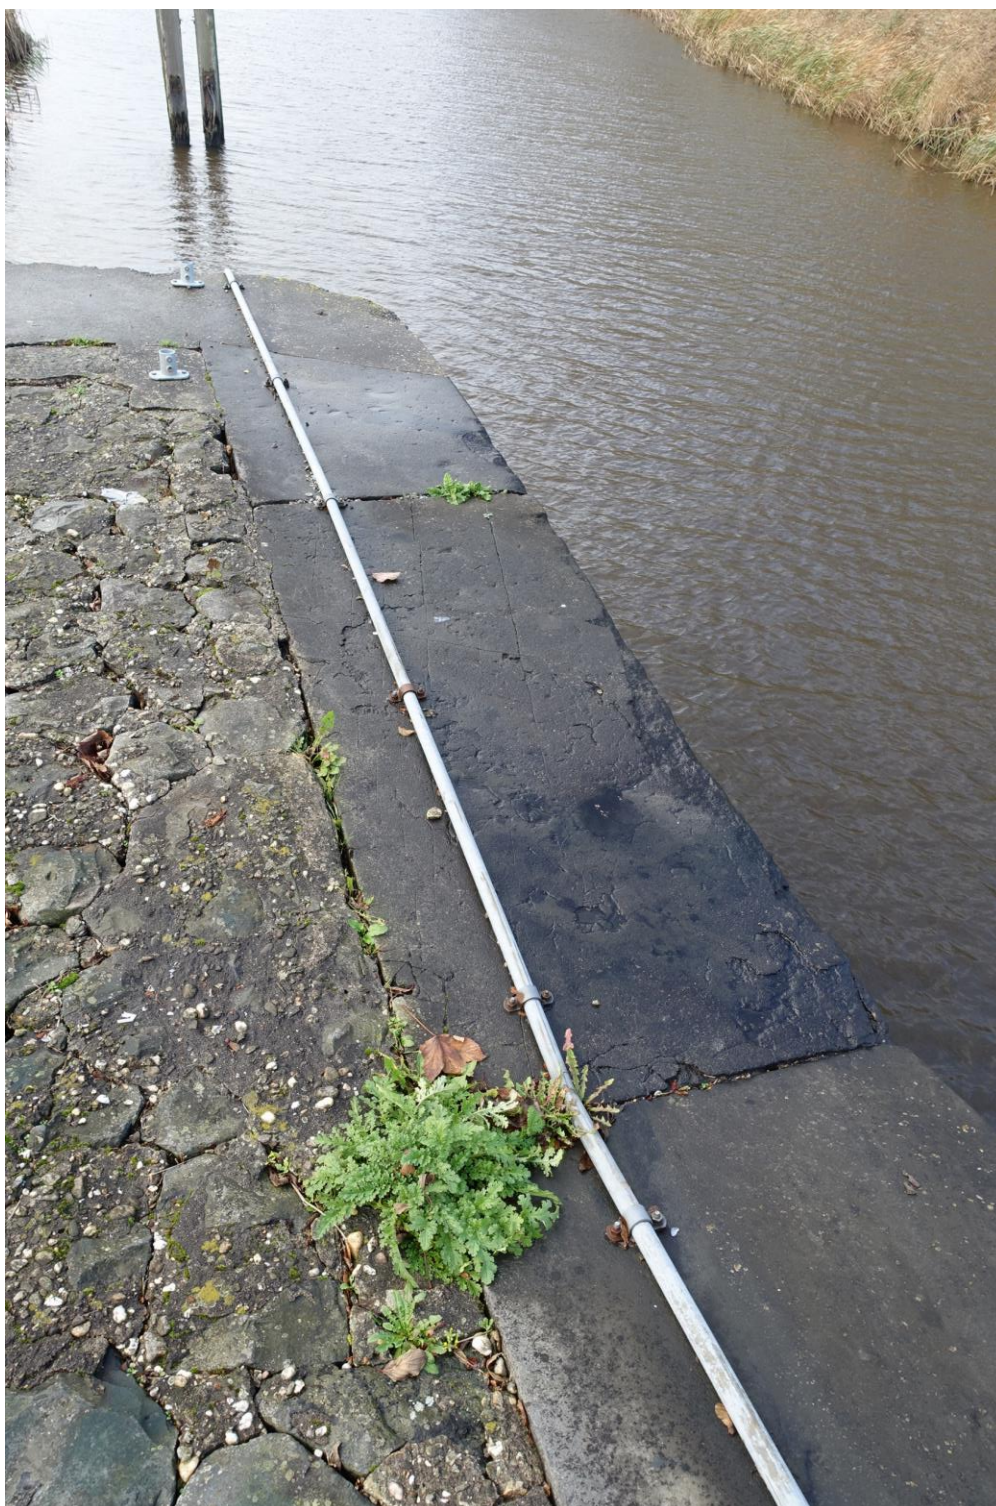
*Figuur 110. Oorspronkelijke hardstenen afdekkingen op het vlakke deel van de vleugelmuur.*

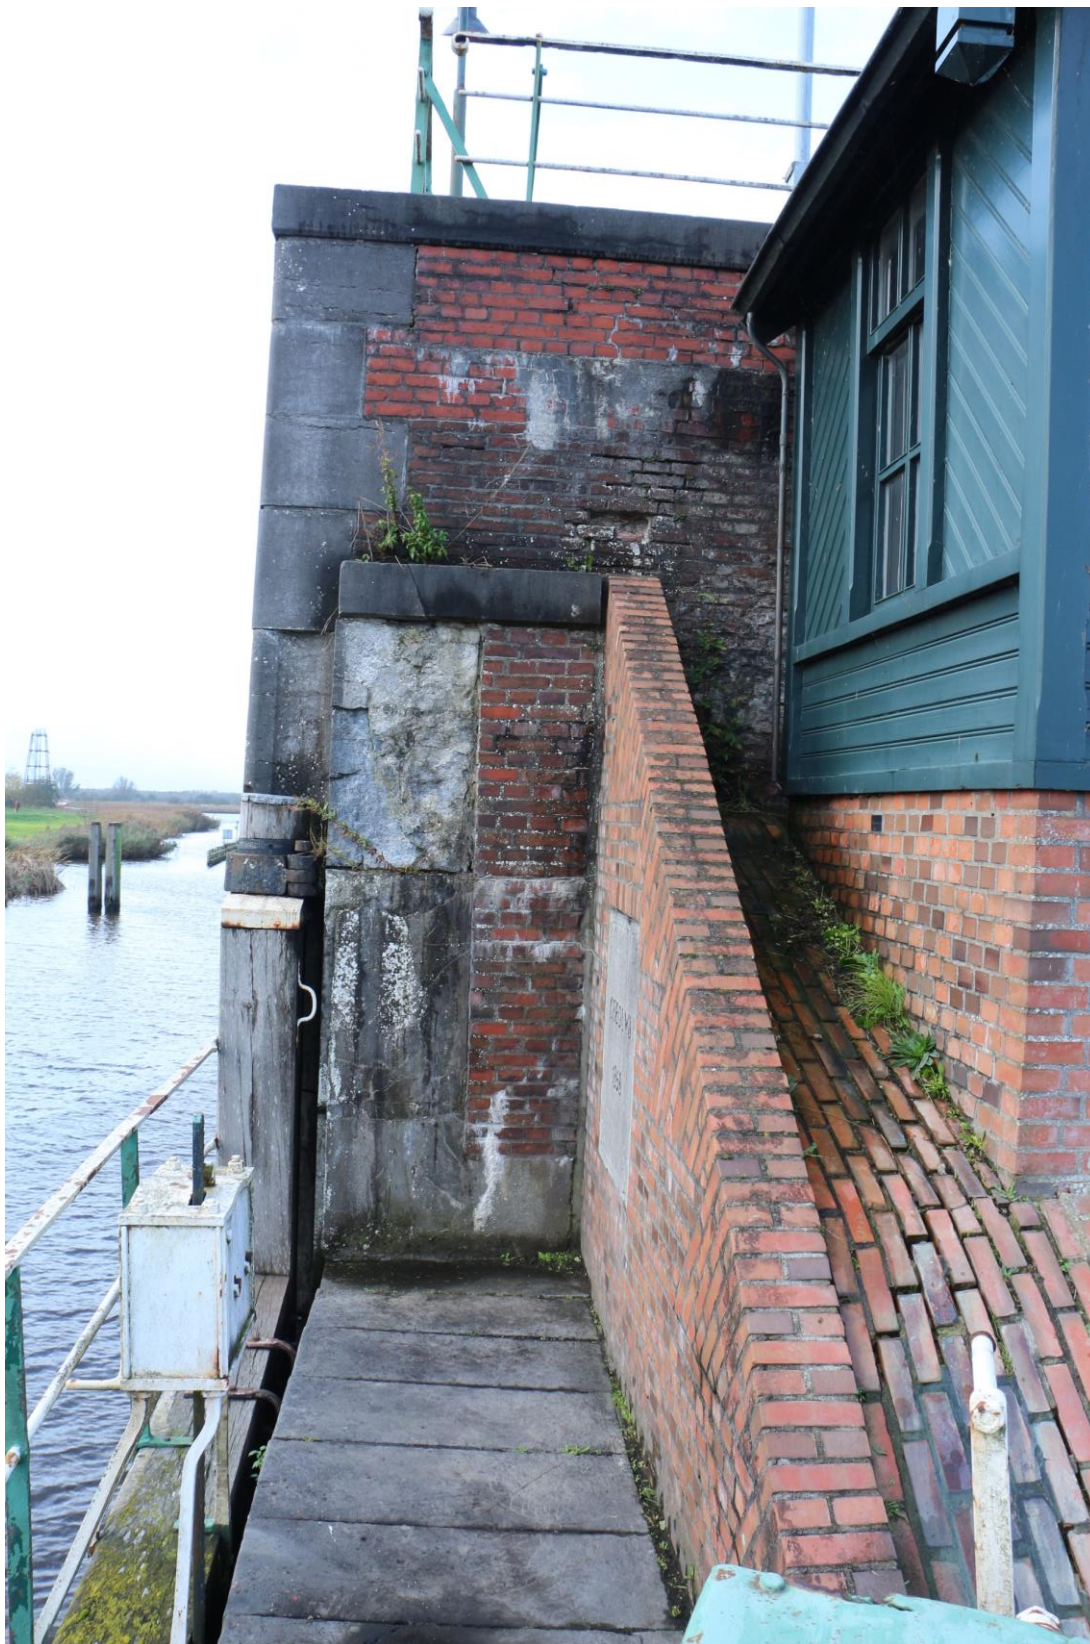
*Figuur 114. Tegen de oostzijde van de frontmuur is nog een restant van het bovenste deel van de eerdere vleugelmuur bewaard. De oude traptreden zijn op de bodem herplaatst.*

Het brughoofd werd in 1981 in oostelijke richting verlengd, zodat de hier zichtbare delen allen uit 1981 dateren. Het brughoofd hoekt hier met een ronding richting de noordelijke oever van het Hunsingokanaal.

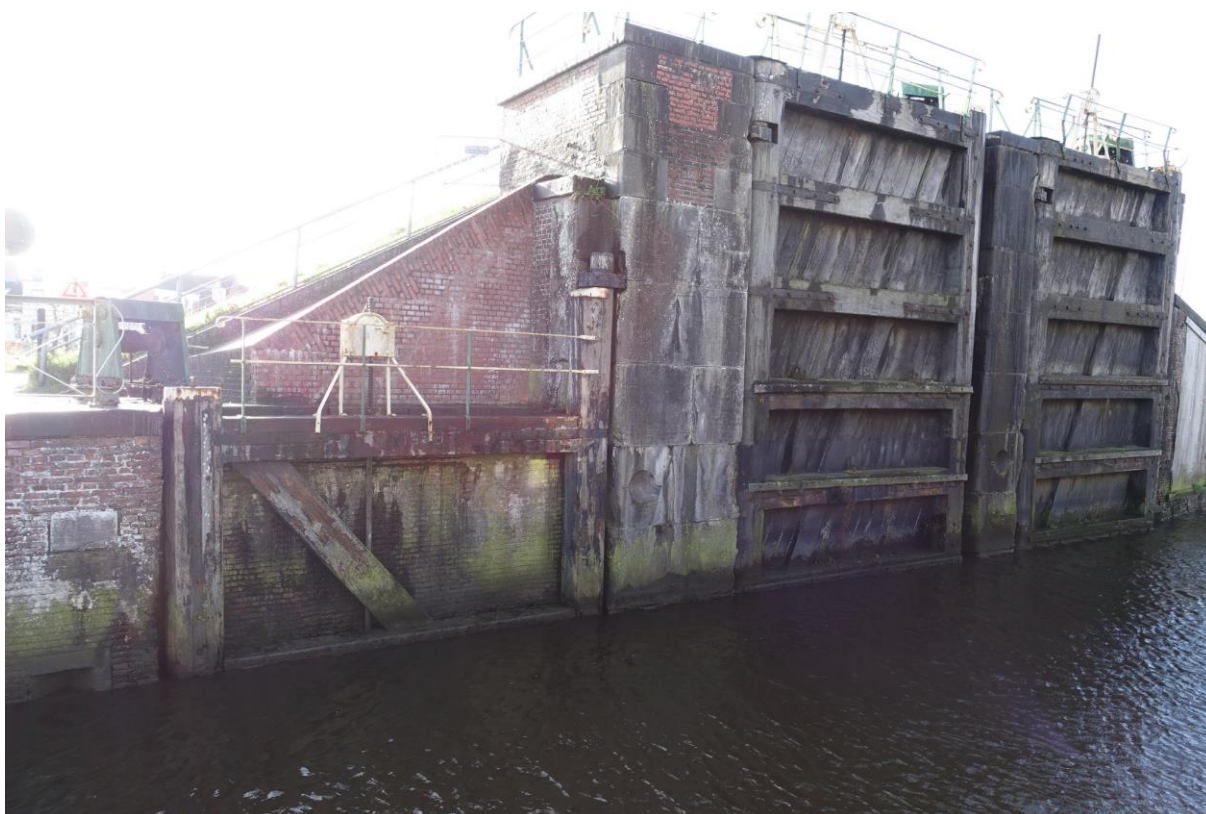
*Figuur 124. Overzicht van de zuidelijke sluisdeuren, met van links naar rechts de ebdeur, de vloeddeur en de stormdeur.*

Op alle deuren zijn twee hekwerken met gelaste verbindingen aanwezig. Deze delen zijn dan ook niet oorspronkelijk, al komt de hoofdopzet met een rechthoekige bovenregel en ronde onderregel wel overeen met de in het oorspronkelijke bestek genoemde opzet. Daarbij was echter sprake van één hek op elke deur die zich tussen de hoger doorstekende harren bevond.

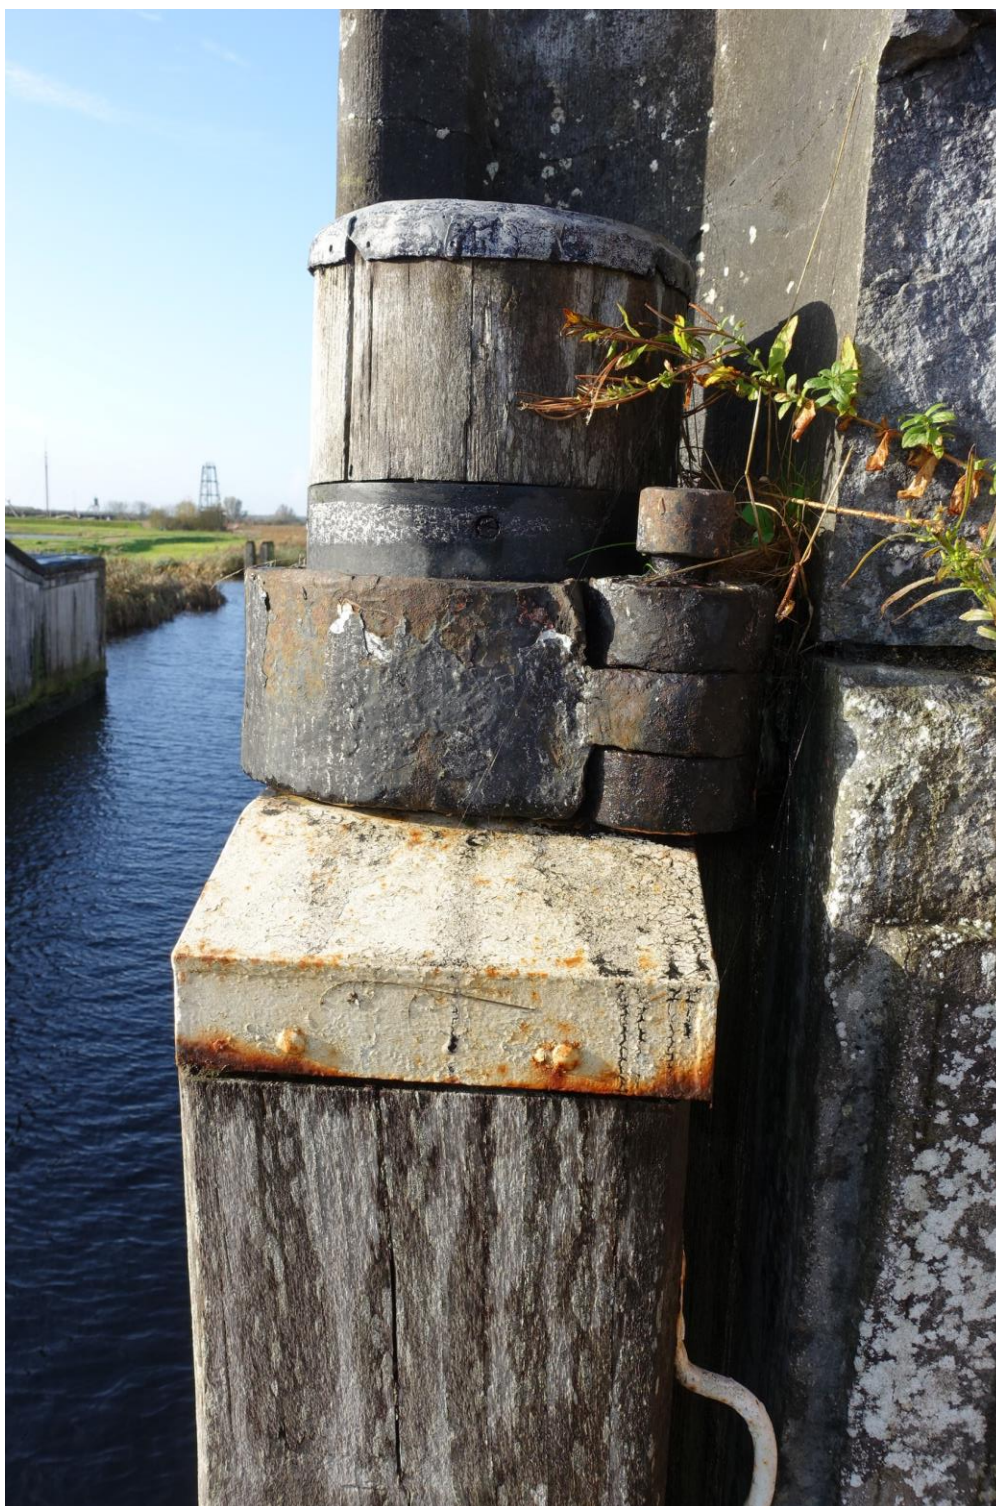
*Figuur 125. Detail gesmede strop rond de achterhar van de noordelijke ebdeur.*

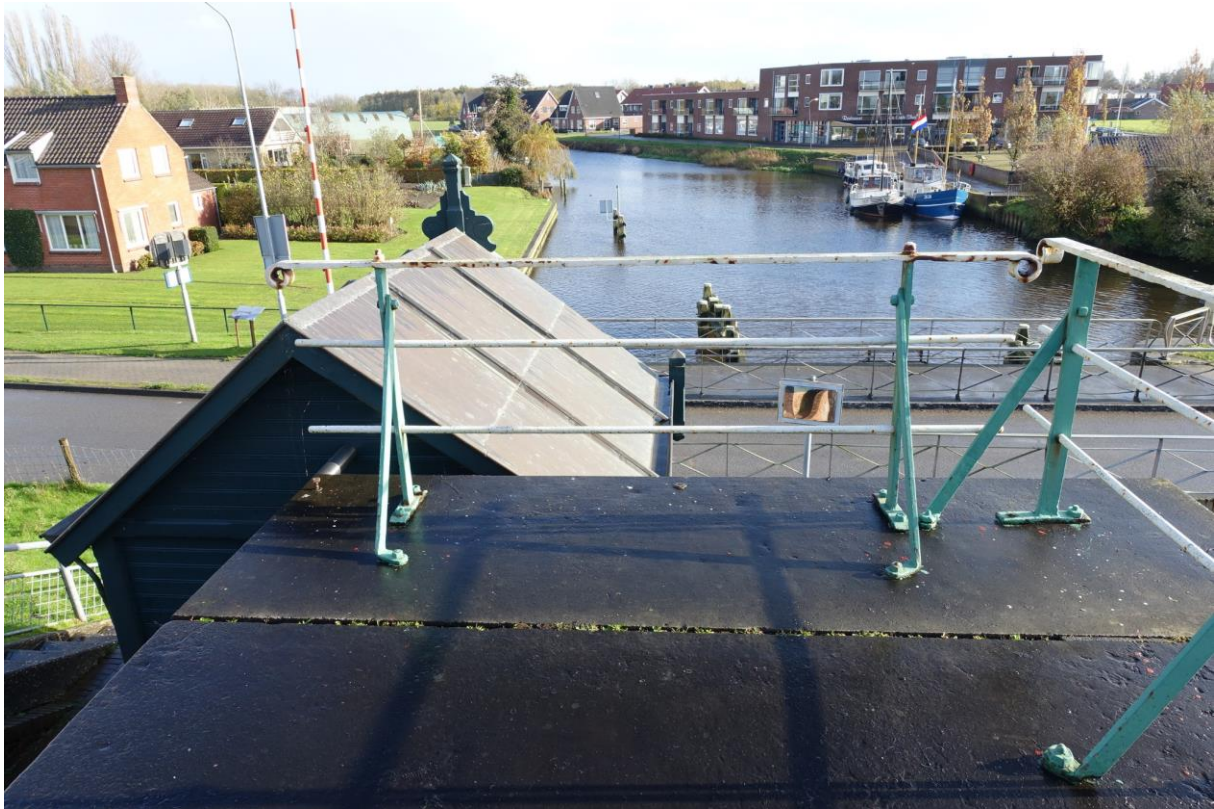
*Figuur 130. Hek boven de oostzijde van de noordelijke frontmuur. Dit hek werd met boutverbindingen hersteld.*

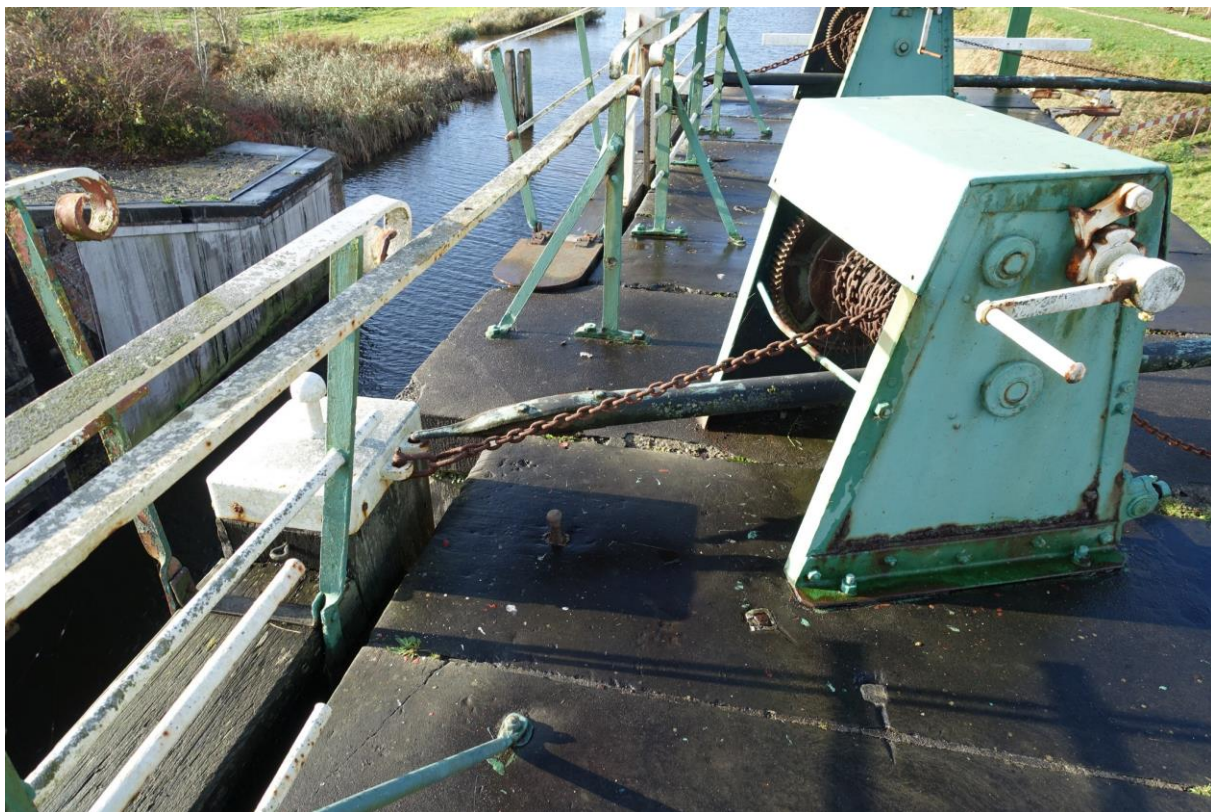
*Figuur 132. Hekwerken met geklonken verbindingen langs de zuidzijde van de noordelijke frontmuur.*

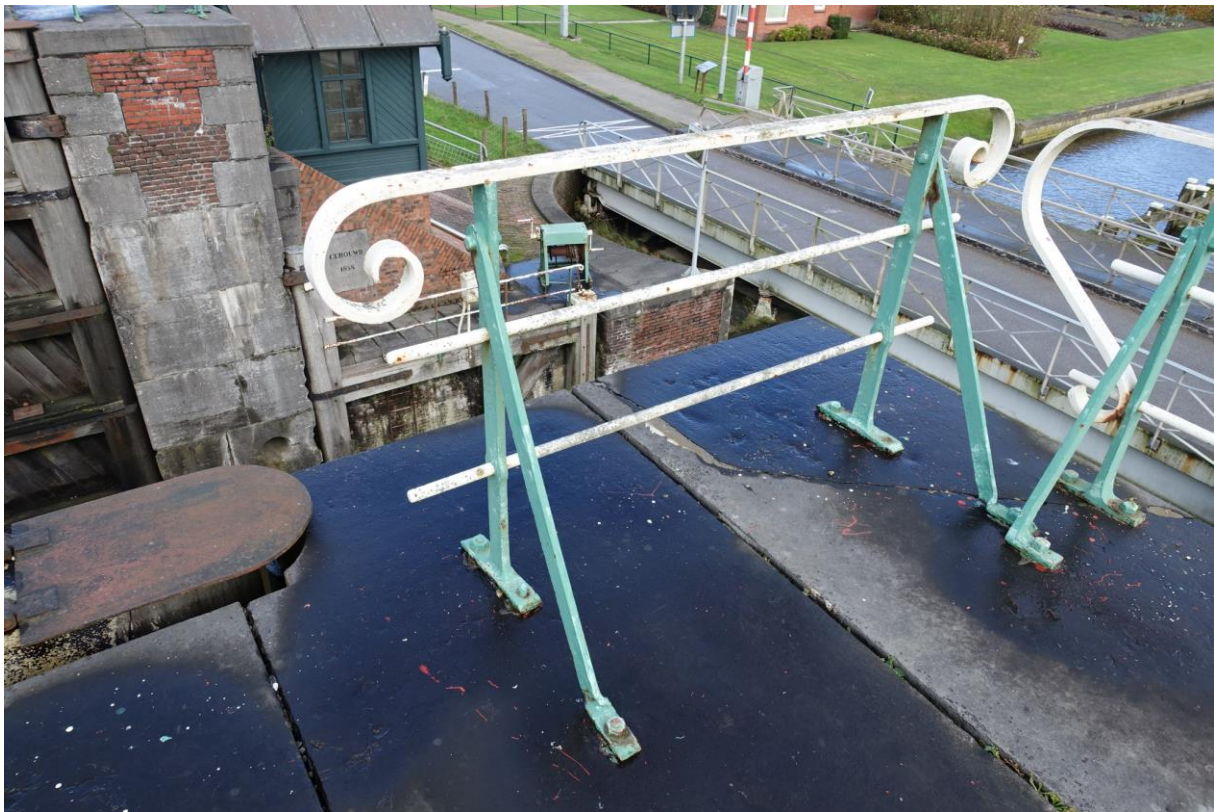
*Figuur 134. Hekwerk met geklonken verbindingen. De krullen van de bovenligger zijn bij de hekken op de zuidelijke frontmuur forser dan bij de noordelijke frontmuur.*
