# REDENGEVENDE OMSCHRIJVING

| complexnaam: | boerderij |
| adres: | Geneneind 4<br>5761 RH Bakel |
| status: | gemeentelijk monument |

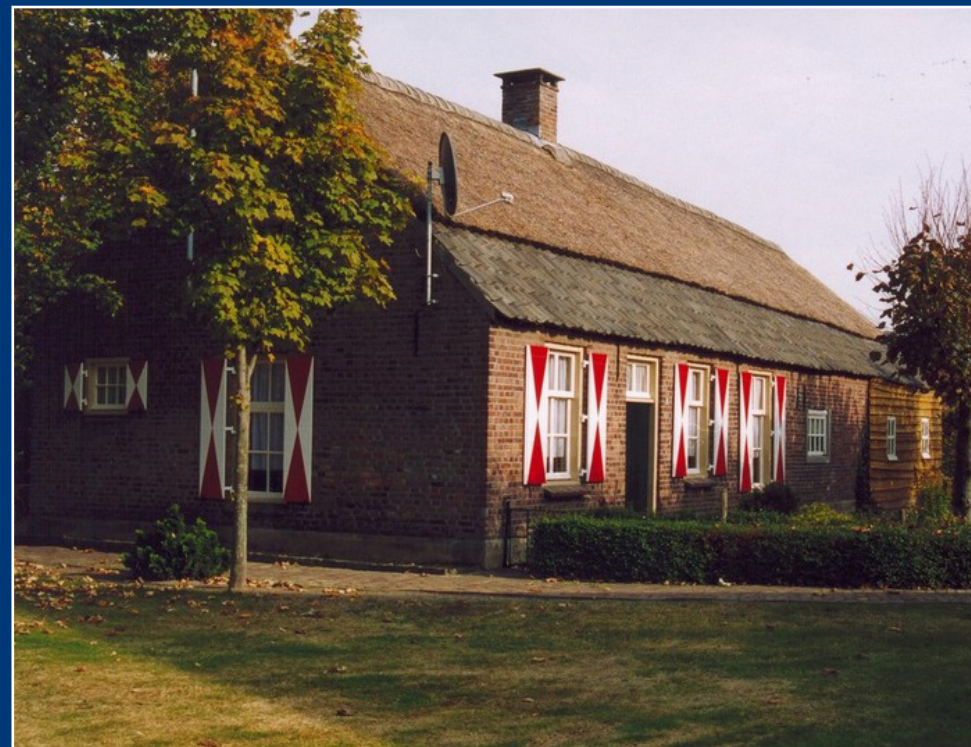
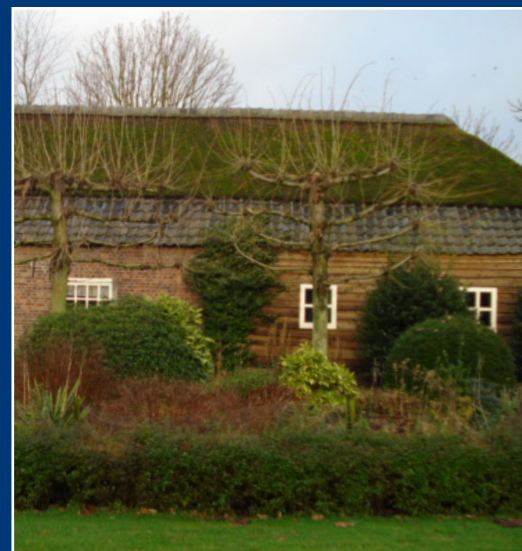
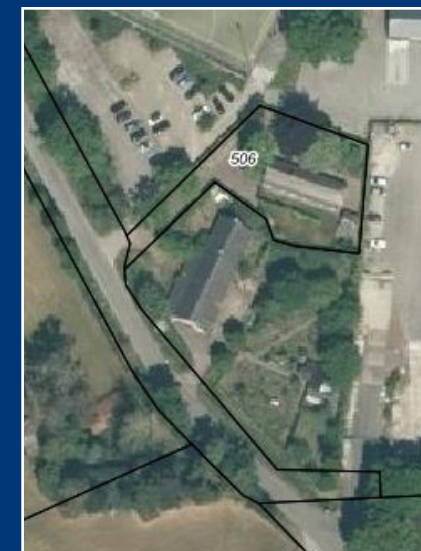
| exterieur: | <p>Het onderhavige pand is gemetseld in veldovensteen in kruisverband, voegwerk platvol. Later is een gecementeerde plint aangebracht. Het wolfseind aan de westgevel is later verwijderd en opgemetseld in halfsteensverband. Het later aangebouwde schuurgedeelte is helemaal van hout. Het dak is gedekt met riet met het ondergedeelte oud Hollandse pannen. De bouwmassa is in redelijk originele staat met aan de westzijde een topgevel, aan de oostzijde een wolfseind. De raam- en deurkozijnen zijn in oorspronkelijke staat. Het voormalig schuurgedeelte is voorzien van potdekselwerk. De ramen aan de west- en zuidzijde nog oorspronkelijk een zesruits schuifraam. Het opkamerraam en keukenraam aan de noordgevel niet origineel.</p> <p>De negge van raam westgevel te groot vanwege later gebouwde spouwmuur.</p> |
