# Deelsaneringsplan

Enschedestraat 93 te Oldenzaal

Projectnummer 2023-0739

23 oktober 2023

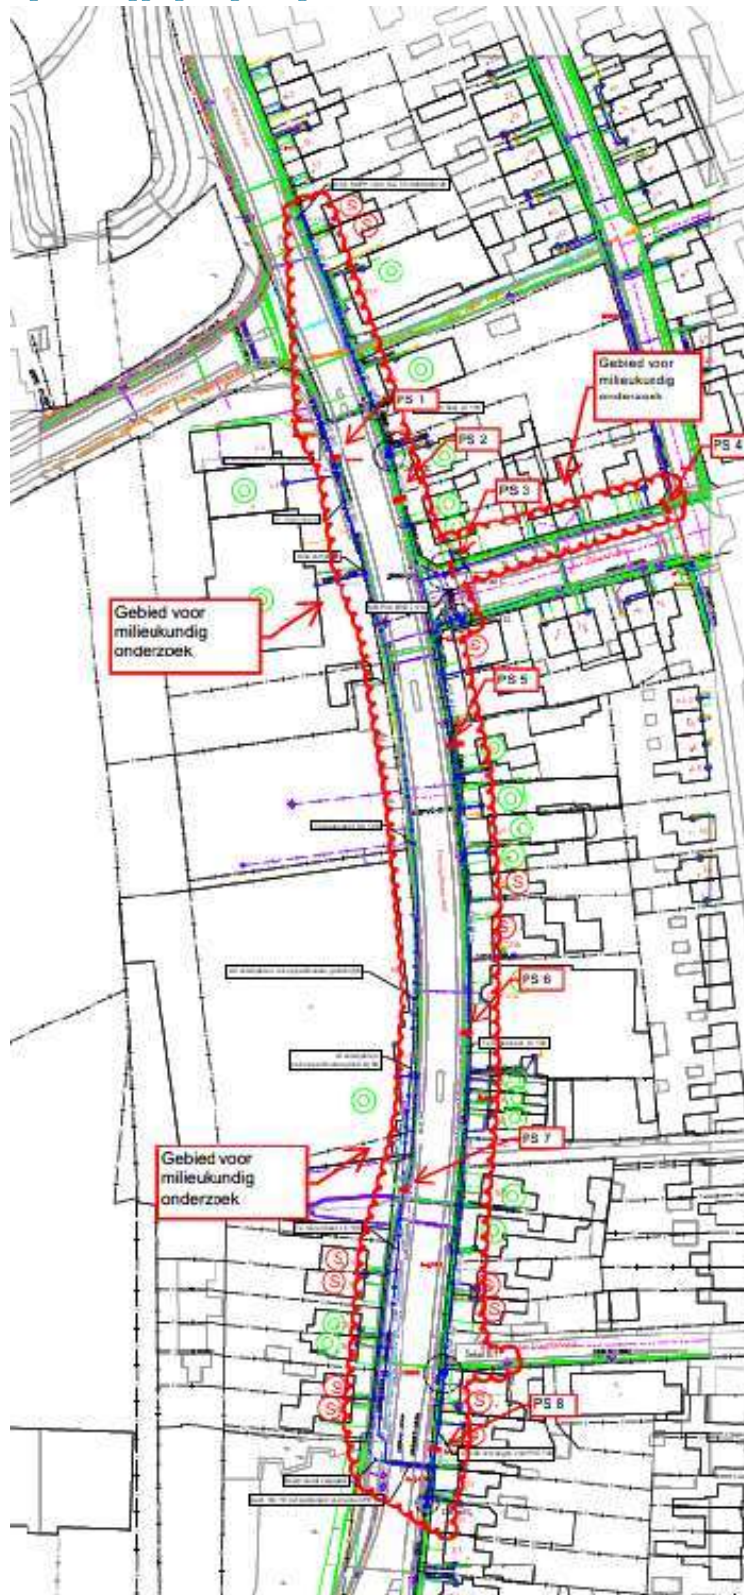
In figuur 1 op de volgende pagina is het ontgravingsgebied zoals aangegeven door de opdrachtgever weergegeven.

Figuur 1: Ligging ontgravingstracé

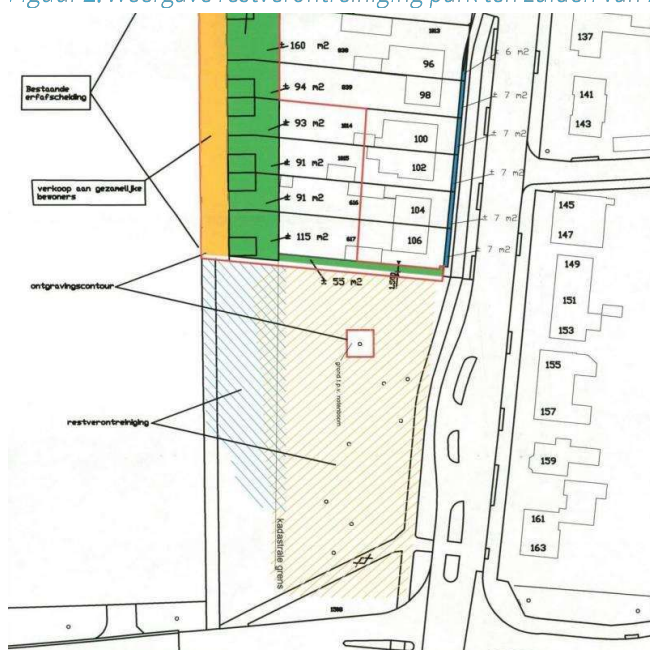
Figuur 2: Weergave restverontreiniging park ten zuiden van Enschedesestraat 110

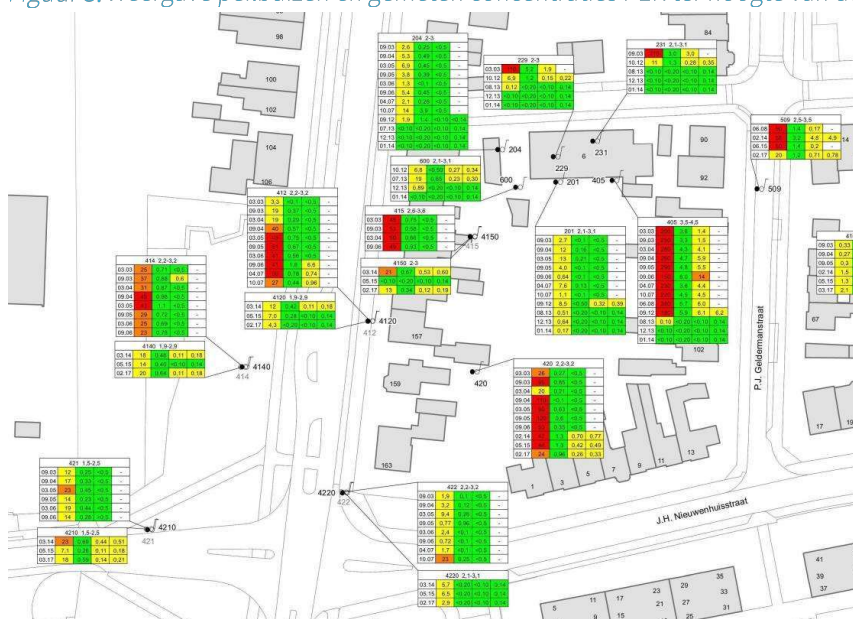
| Voorlopige veiligheidsklasse | <p>Ten westen van de Enschedesestraat, direct ten noorden van de Schelmaatstraat, is in het grondwater tijdens de laatste monitoring in 2017 een concentraties van 20 µg/l aan PER gemeten. Op basis van deze concentratie is de veiligheidsklasse oranje vluchtig van toepassing. Dit geldt enkel wanneer in contact wordt gekomen met grondwater. De concentratie is gemeten ter plaatse van peilbuis 414 (zie figuur 3).</p> | | |

Figuur 3: Weergave peilbuizen en gemeten concentraties PER ter hoogte van de Burg. Essinkstraat
