Hergebruik bestaande uitslagleiding Gemaal Oudenhoorn

Definitief

30 november 2022

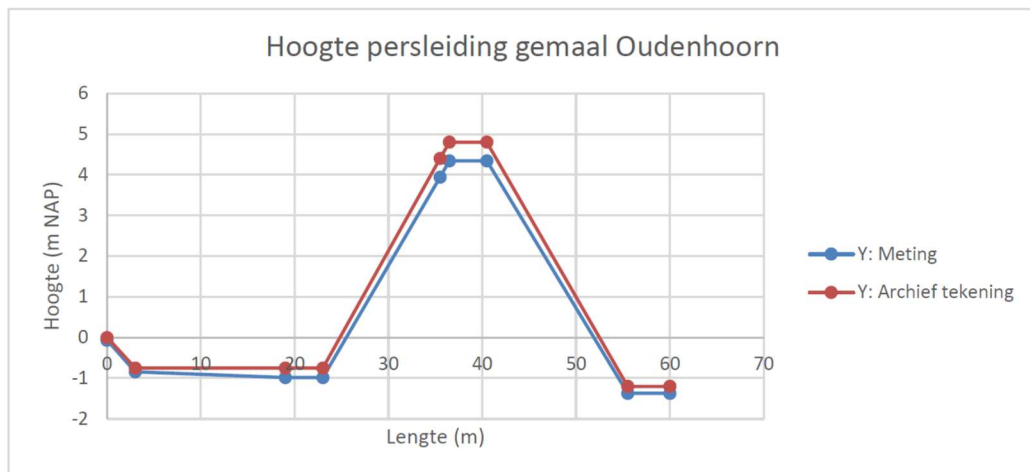
- Uit de hoogte metingen blijkt dat de waardes van de metingen niet overeenkomen met wat de archiefbestanden tonen. Hieronder grafisch weergegeven.

Uit de hoogte meting blijkt dat de persleiding van gemaal Oudenhoorn lager is gelegen dan in de archiefbestanden is aangegeven.

Dit kan de volgende oorzaken hebben:

- De leiding is door de jaren heen gaan zakken door bijvoorbeeld bodemdaling;
- De archieftekeningen geven niet as-built situatie weer.
Hierbij merken wij op dat eerstgenoemde, gezien de fundaties van het huidige uitstroomwerk, onwaarschijnlijk is.
