VERKENNEND BODEMONDERZOEK

Deuverdenseweg 9a

Nijkerk

kenmerk PJ Milieu BV: 23001501A

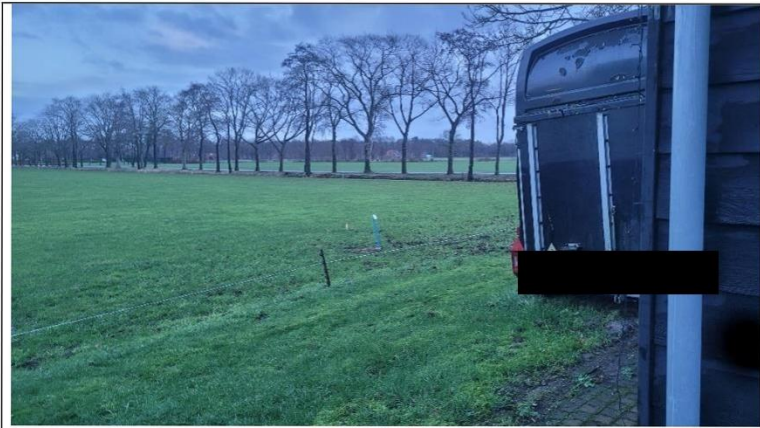
Foto 01

De locatie heeft een agrarische functie, namelijk grasland. Het maaiveld is geheel onverhard (er ligt bijvoorbeeld geen puin of asfalt). Tijdens de visuele inspectie van de locatie zijn geen bodembedreigende activiteiten aangetroffen. In bijlage 6 is een situatietekening opgenomen.

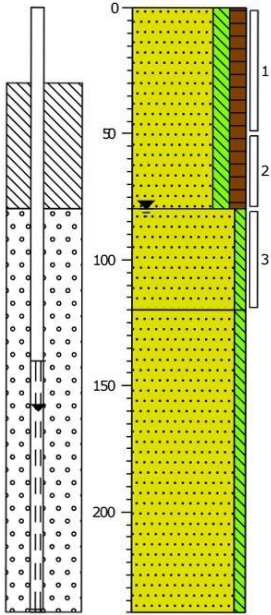
Boring: 1

0 weiland
Zand, matig fijn, matig siltig, matig humeus, donkerbruin, Edelmanboor

80
Zand, matig fijn, zwak siltig, licht beigebruin, Edelmanboor

Traject (m-mv)	Lithologische beschrijving
0,0 - 0,8	Zand, matig fijn, matig siltig, matig humeus
0,8 - 2,4	Zand, matig fijn, zwak siltig

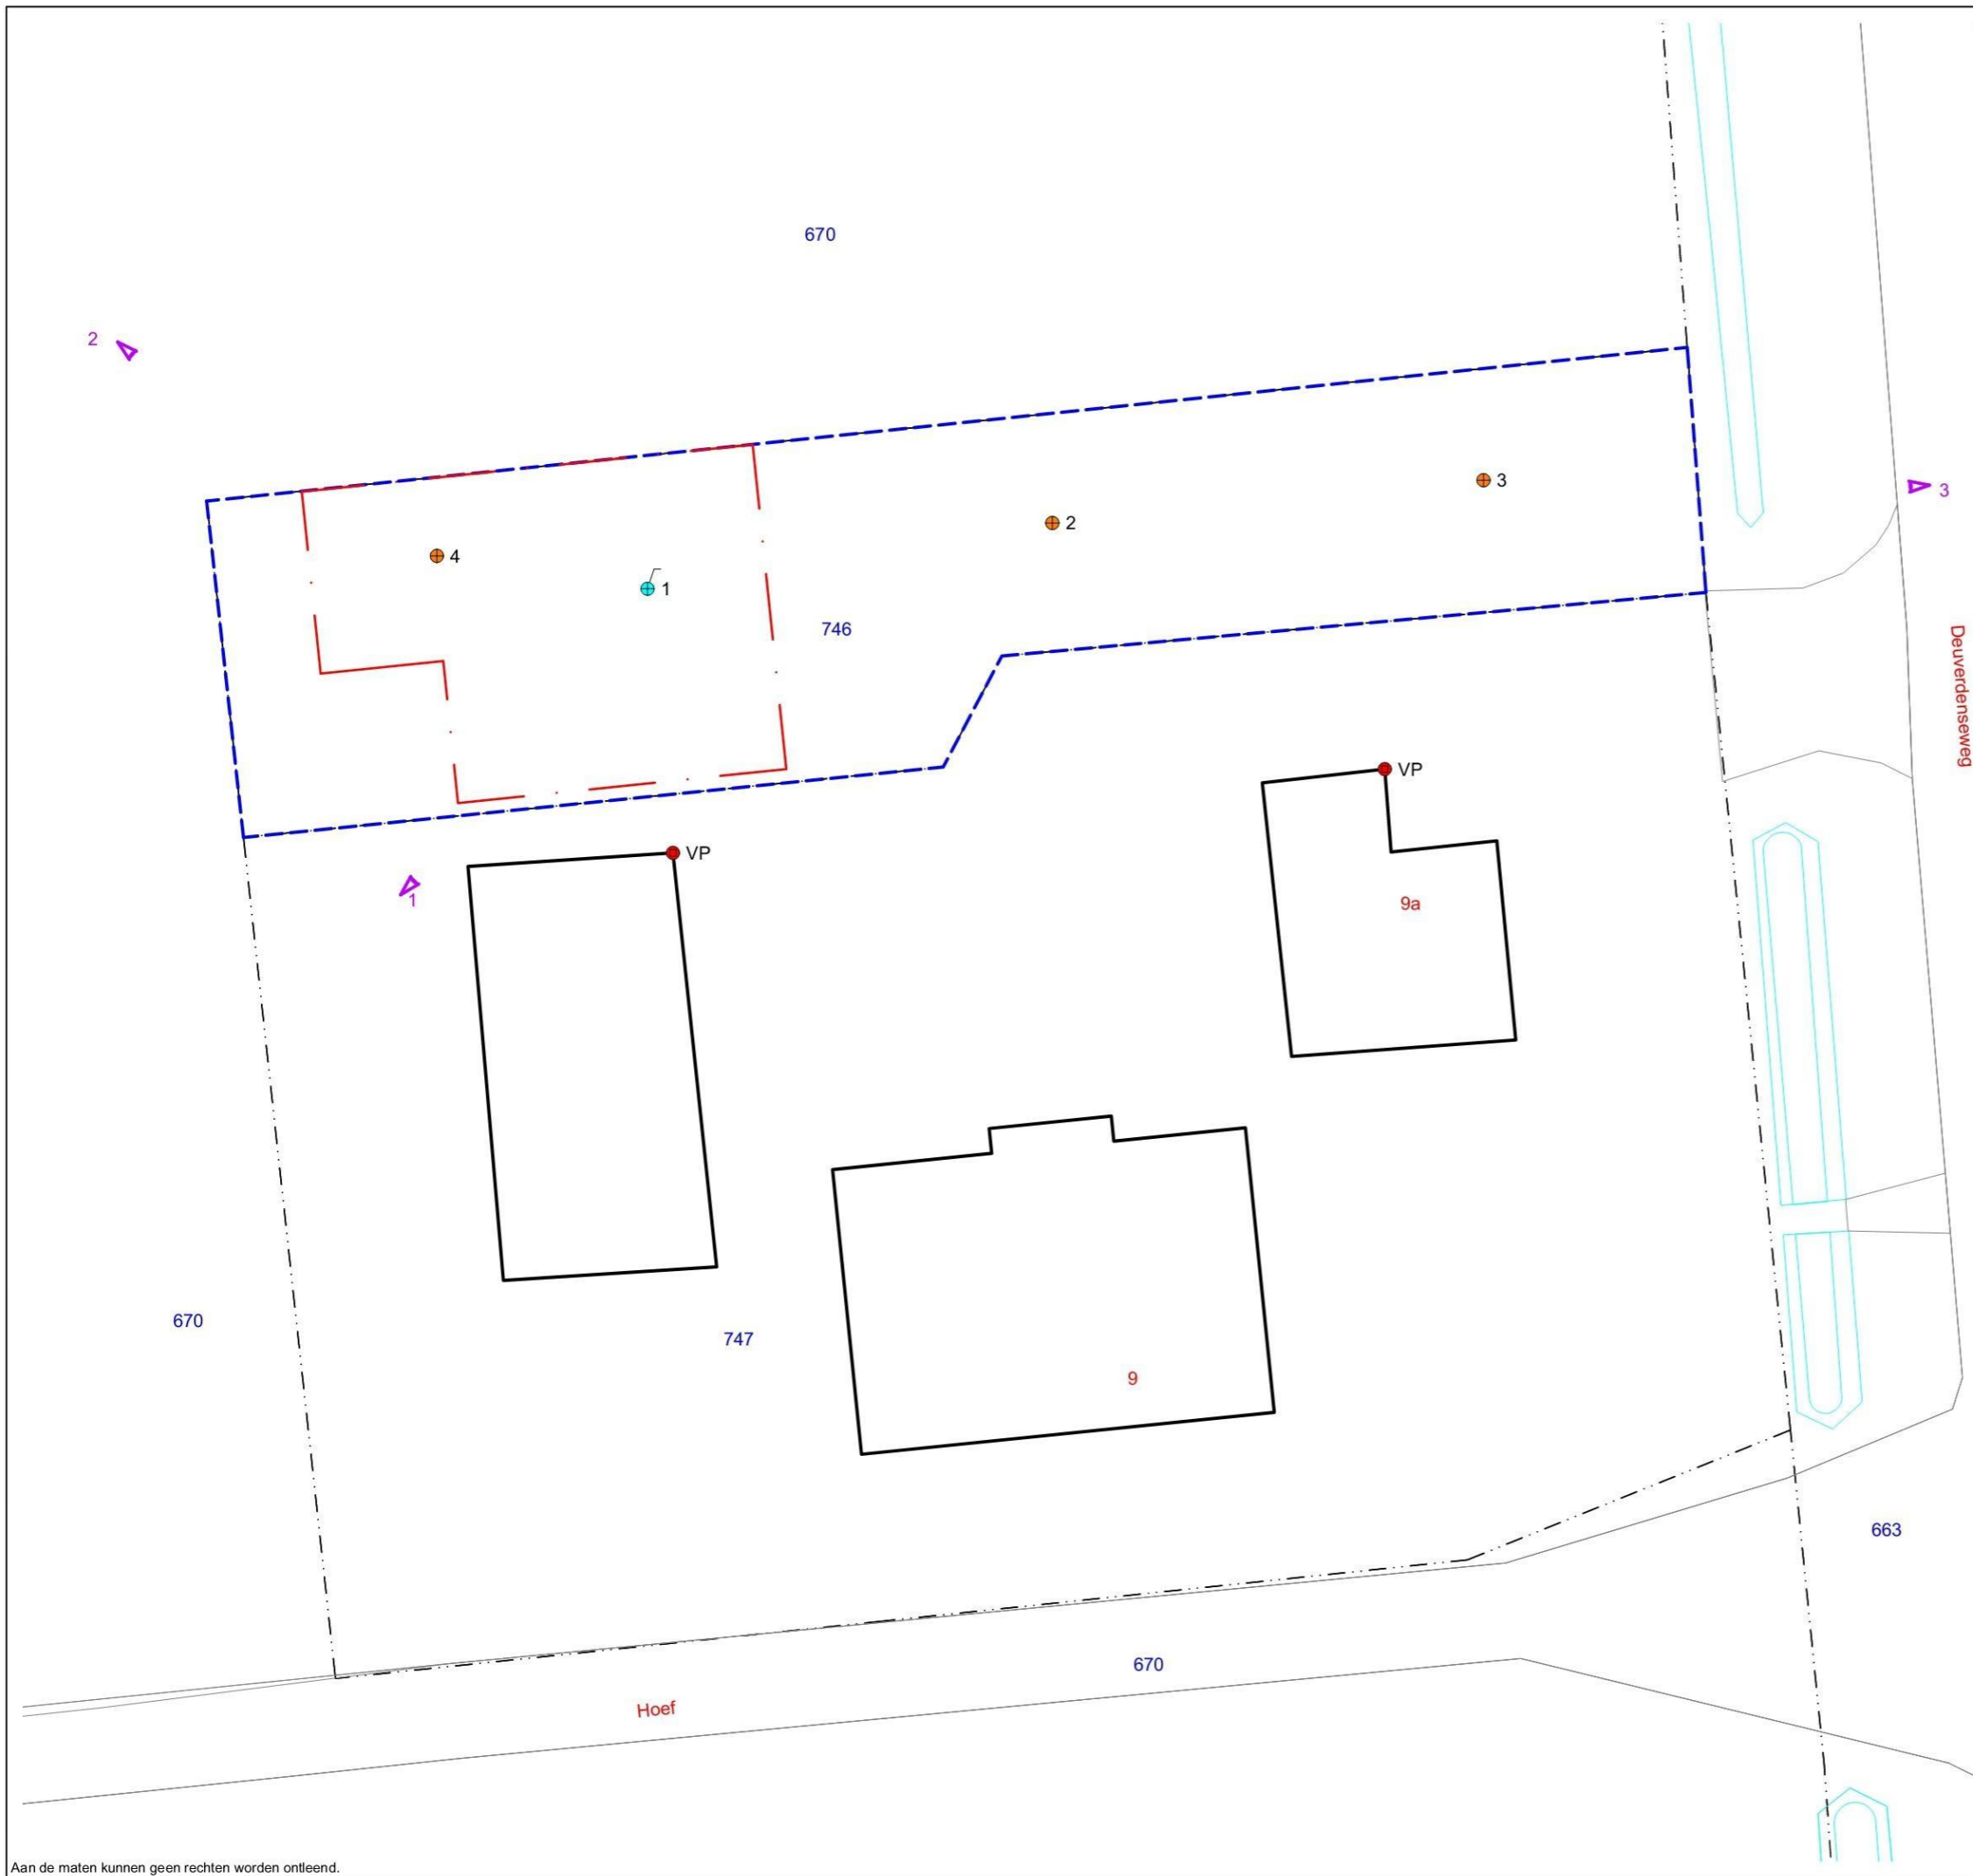
Tekening

De situering van de boorpunten is aangegeven op de tekening (bijlage 6). Een uitgebreide omschrijving van de onderzoeksmethodiek is opgenomen in bijlage 5.
