VO restopgave Peelseloop

Datum rapportage 19-09-2023
Auteurs Bart Niemeijer, Johan Boleij

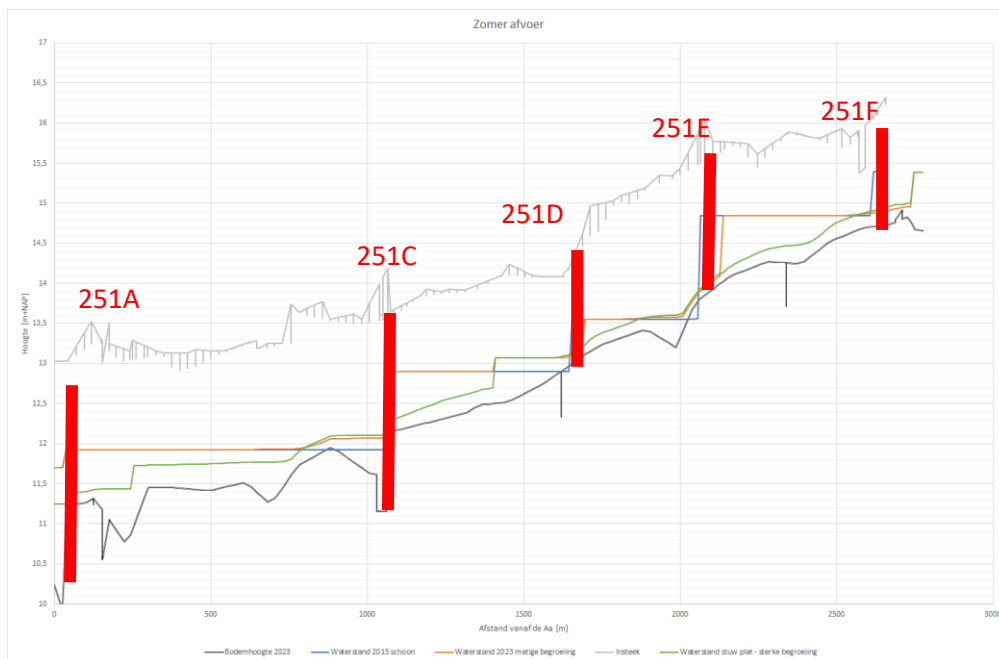
Figuur 4: Lengteprofiel Peelse loop tussen 251A en 251F waarin de huidige bodemhoogte, insteekhoogte en berekende zomerwaterstanden zijn weergegeven.

In onderstaande figuren zijn deze situaties weergegeven bij een gemiddelde winter- en zomerafvoer. De berekende waterstanden bevestigen de peilverhogen benedenstrooms van de stuwen C, D en E. Het verwijderen van de stuwen blijkt niet mogelijk zonder een significante waterstandsvaling over enkele honderden meters:

- zonder stuw zakt 50% van het tracé onder streefpeil in de winter
- zonder stuw zakt 85% van het tracé onder streefpeil in de zomer

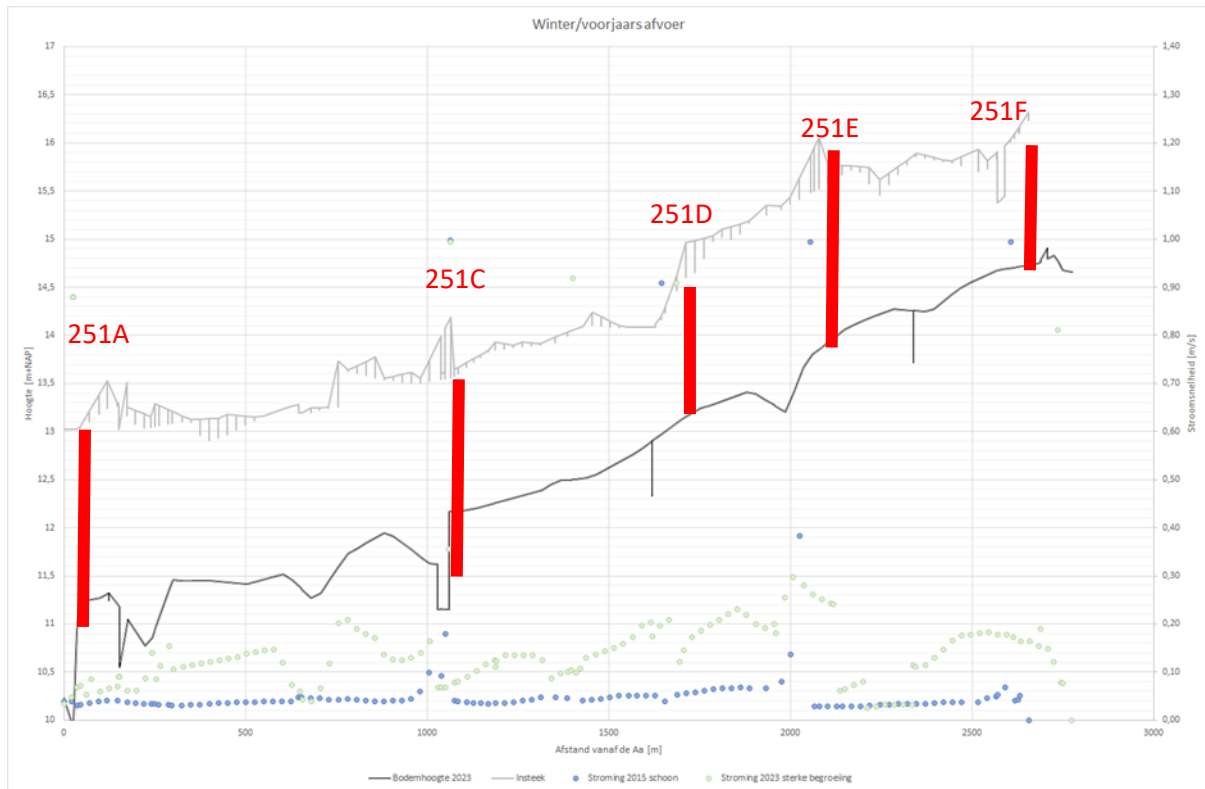
Figuur 5: Lengteprofiel Peelse loop tussen 251A en 251F waarin de huidige bodemhoogte, insteekhoogte en berekende stroomsnelheden in de winter/voorjaarsperiode zijn weergegeven.

Bovenstaande betekend ook dat 50% van het tracé onder vrij verval functioneert in de winter en 15% in de zomer. Over deze trajecten is geconstateerd dat deze ecologisch goed functioneren betreffende stroming en morfologische processen. De stroomsnelheid, te zien in Figuur 5, is op die trajecten tussen de 15 en 20 cm/s (in een sterk begroeide situatie). Op korte afstand bovenstrooms van de stuwen is de stroomsnelheid <10 cm/s, echter is de stroomsnelheid in het overgrote deel > 10 cm/s. Voor de herinrichting van de Peelseloop lag de stroomsnelheid structureel onder de 5 cm/s.

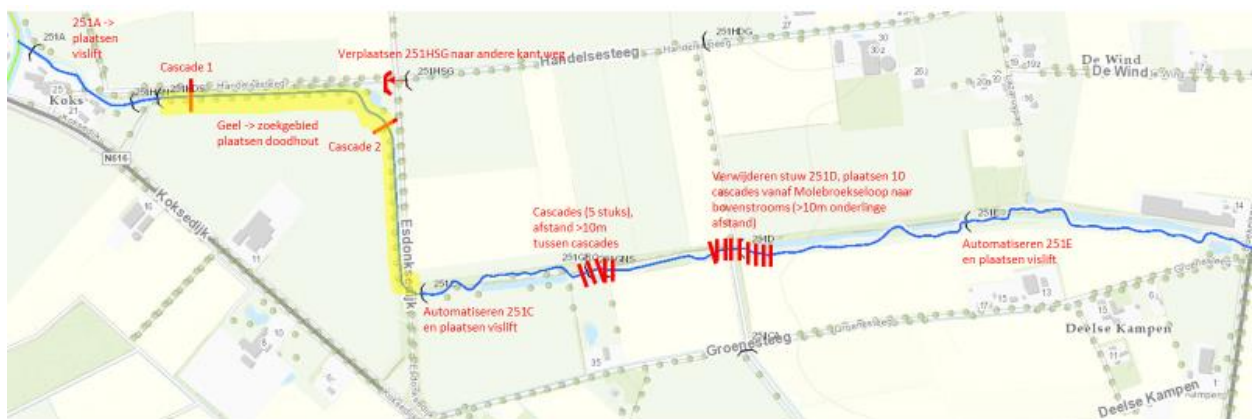
Maatregelenkaart

De genoemde maatregelen zijn weergegeven op onderstaande kaart. In Tabel 5 zijn de wijzigingen per stuw weergegeven.

1. Stuw 251A krijgt een technische vispassage;
2. Tussen stuw 251A en 251C worden twee drempels geplaatst in combinatie met houtpakketten t.b.v. verhang, hogere waterstanden en om lokale stromingsvariatie te creëren;
3. Stuw 251C wordt geautomatiseerd en krijgt een technische vispassage;
4. Huidige drempel 251GNS wordt vervangen met 5 drempels/cascades t.b.v. vismigratie, het huidige verval is te groot;
5. Stuw 251D wordt verwijderd en vervangen door meerdere drempels/cascades;
6. Stuw 251E wordt geautomatiseerd en krijgt een technische vispassage;
7. Stuw 251HSG wordt verplaatst benedenstrooms van de Esdonksedijk t.b.v. waterconservering.

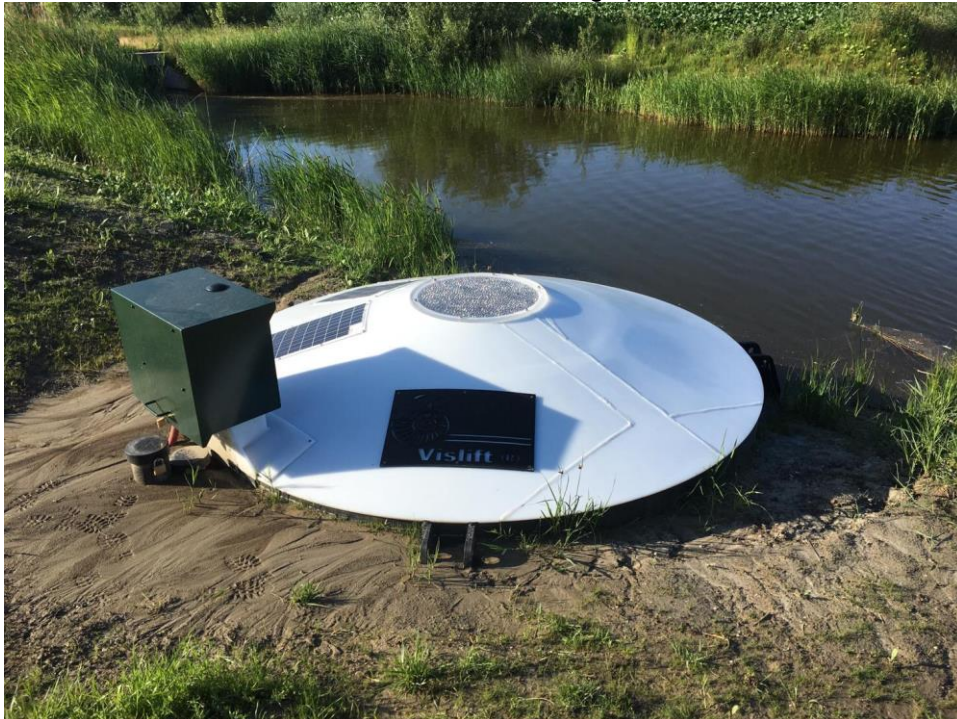
Figuur 6: Voorbeeld vislift 700

Vanwege de schommelingen in waterstanden en vooral ook de onzekerheid voor de nabije toekomst wordt een technische vispassage geadviseerd. Dat kan een Smart technische vispassage zijn. Voordeel hiervan ten opzichte van een de Witpassage is dat deze nog beter kan omgaan met verschil in waterstand (verval) en debiet. Bijkomend voordeel is dat mocht de vispassage overbodig blijken bij beekherstel van de Aa, dat deze relatief eenvoudig op een andere locatie kan worden toegepast.

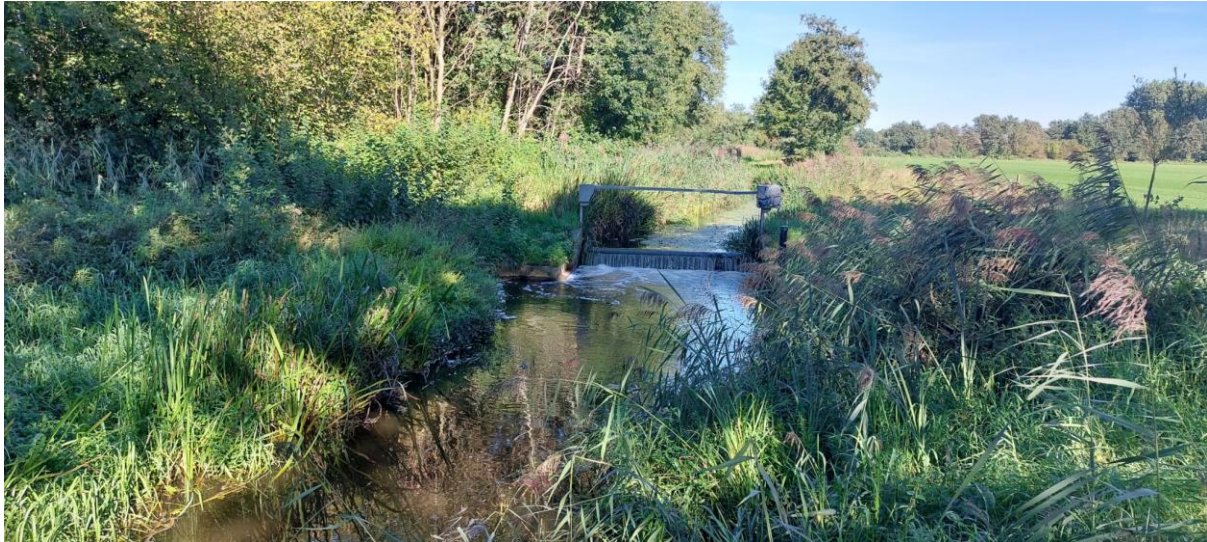
Figuur 8: Een foto van stuw 251C.

Benedenstrooms van stuw 251C kunnen de waterstanden redelijk fluctueren. Opvallend is dat de waterstand benedenstrooms van stuw 251C veelal rond de 12,50 m+NAP (met schommelingen tussen 12,17 en 12,8) ligt, (PELO020_O), terwijl stuw 251A stuurt op circa 12,1 m+NAP.

Gezien de schommelingen in de waterstanden en beschikbaar debiet wordt een technische vispassage geadviseerd (Vislift of een de Witpassage of vergelijkbaar). Ook gezien de beschikbare ruimte.

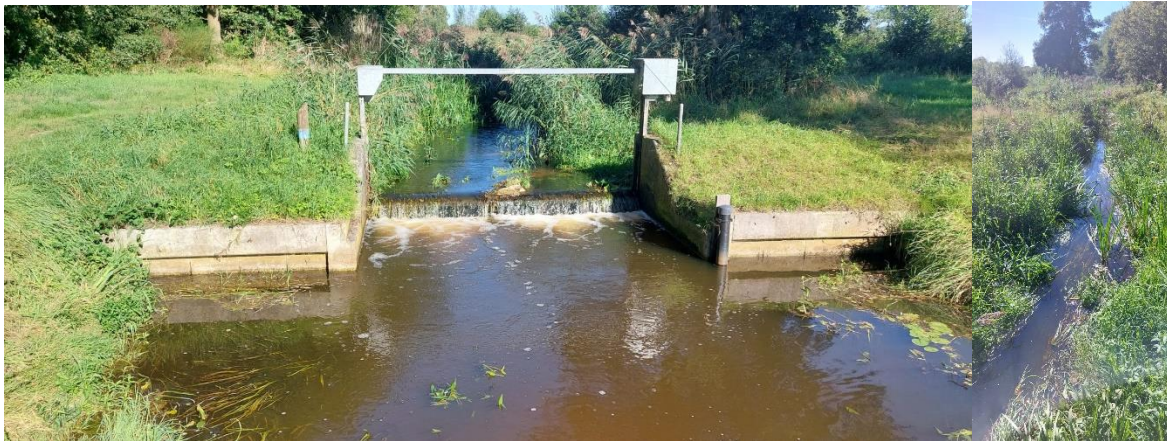
Figuur 9: Stuw 251D (links) en benedenstrooms 251D (rechts)

Stuw 251D wordt verwijderd. Om toch water vast te houden/ vertraagd af te voeren is het de aanbeveling om enkele cascades terug te plaatsen. Benedenstrooms van de huidige stuw 251D fluctueert het waterpeil tussen de 13,15m +NAP en uitschieters tot boven de 13,5 m+NAP. De huidige stuw heeft een streefpeil van 13,65m +NAP.

Er zijn 10 cascades nodig met een verval van 5 cm per cascade. Belangrijk is dat de cascades ver genoeg uit elkaar liggen om onderhoud mogelijk te maken. De Peelseloop groeit hier relatief snel dicht in de huidige situatie. Hiervoor is een afstand van minimaal 10 meter tussen de cascades nodig. Om bij lagere afvoeren water vast te houden en te voorkomen dat de waterstanden te ver uitzakken maar toch vismigratie mogelijk te maken wordt een V-vormige overlaat in de cascade aangebracht waar circa 40 l/s kan stromen. Qua ontwerp zijn de cascades redelijk gelijk aan die tussen 251A en 251C met als grote verschil dat de V-vorm een boven breedte heeft van 60cm. De diepte blijft wel 15cm om vismigratie mogelijk te maken. De helling wordt hiermee 1:2.

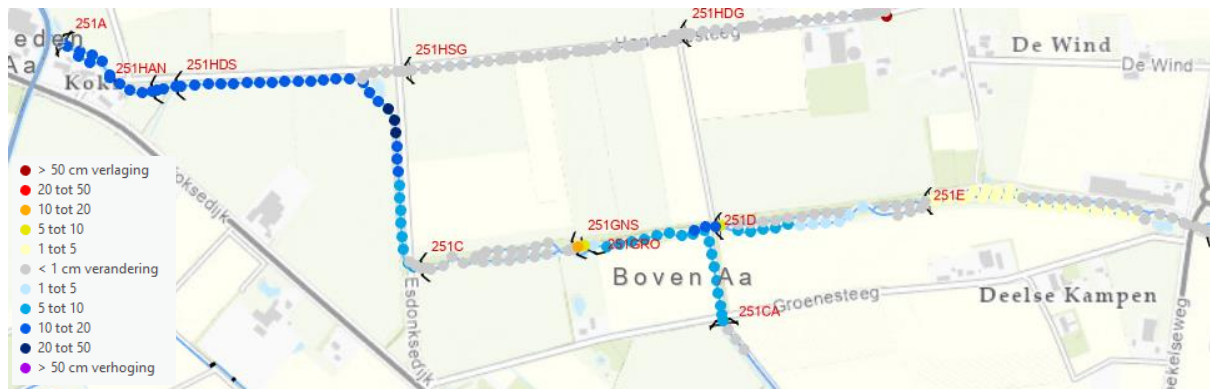
Figuur 11: Verandering van de waterstand bij zomerafvoeren in een sterk begroeide situatie.

In onderstaande Figuur 10 en Figuur 11 is de verandering van de waterstand bij zomerafvoeren weergegeven.

In met name stuwpannd A is een grote peilverhoging te zien (10 – 20 cm). Dit effect komt met name door de stuwinstelling in de referentiesituatie en in het ontwerp. Een groot deel komt dus niet door het vervangen van de stuw. De twee drempels in het stuwpannd van 251A zorgt wel voor een verhoging van het peil met 1 tot 5 cm.

Het vervangen van de illegale drempel 2511GNS zorgt voor een peilverhoging van 5 tot 10 cm. Door het verval te spreiden over meerdere drempels is ook de ruimte ontstaan voor een lichte toename van de waterstand.

In het stuwpannd van 251D neemt het peil met 5 tot 10 cm toe, hiermee wordt een zomerpeil van NAP +13,62 m behaald die binnen de huidige beheermarge valt.

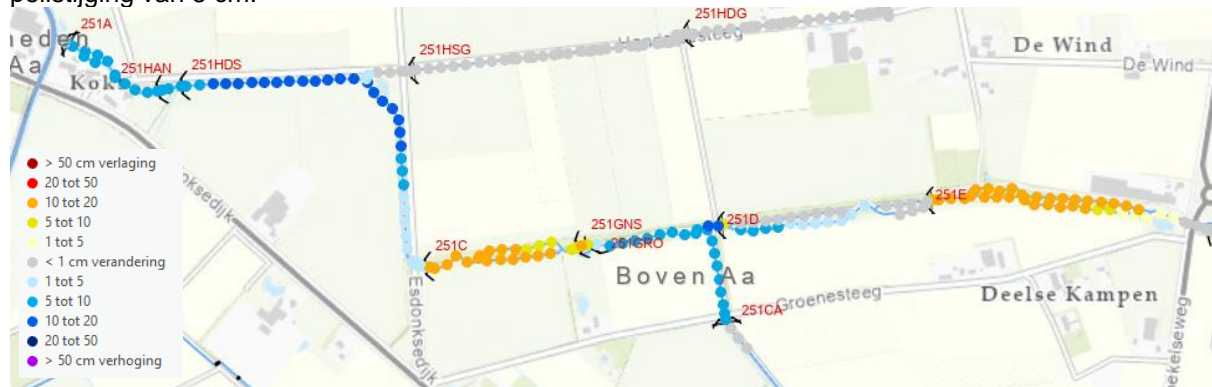
Figuur 12: Veranderingen van de waterstand bij winterafvoer in een matig begroeide situatie.

In onderstaande Figuur 12 en Figuur 13 is de verandering van de waterstand bij winterafvoeren weergegeven. Hierbij geldt dezelfde onderbouwing als onder het kopje zomerafvoeren. Door automatisering van de stuwen wordt het peil beter beheerst (niet op vaste kruinhoogte). Een groot deel van het effect komt dus niet door het vervangen van de stuw maar door het strakker sturen op een peil.

De twee drempels in het stuwpannd van 251A zorgt voor een verhoging van het peil met 10 tot 15 cm.

Het vervangen van de illegale drempel 2511GNS zorgt voor een peilverhoging van 5 tot 10 cm. Door het verval te spreiden over meerdere drempels is ook de ruimte ontstaan voor een lichte toename van de waterstand.

In het stuwvand van 251D neemt het peil met 5 tot 10 cm toe, hiermee wordt een winterpeil van NAP +13,73 m behaald die binnen de huidige beheermarge valt.

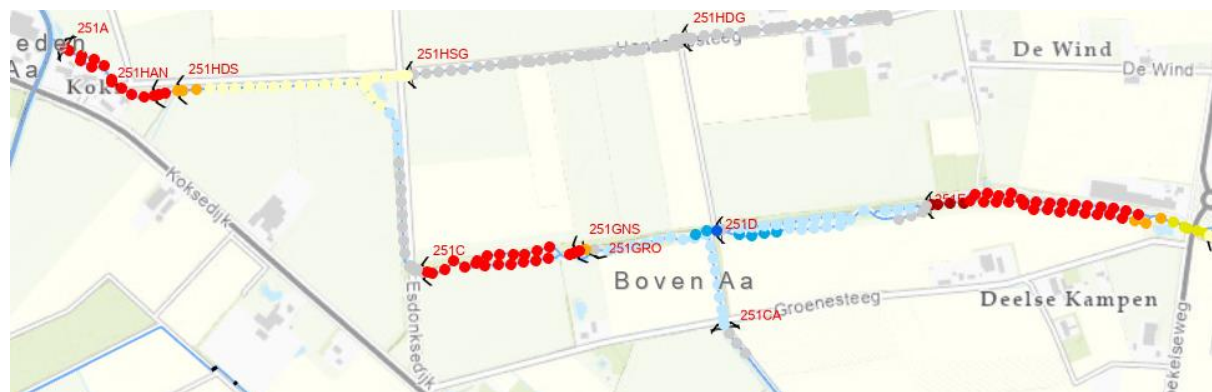
Figuur 14: Verandering waterstand bij T100 afvoer in een matig begroeide situatie.

Bij hoge afvoeren neemt de piekwaterstand in het gebied sterk af door toepassing van automatische stuwen. De cascades zorgen lokaal voor een iets hoger (1 tot 5 cm) peil maar leidt niet tot reële significante toename van inundatierisico's. In een sterk begroeide beheersituatie zorgen de maatregelen voor een afname van waterstanden in dergelijke hoogwatersituaties.

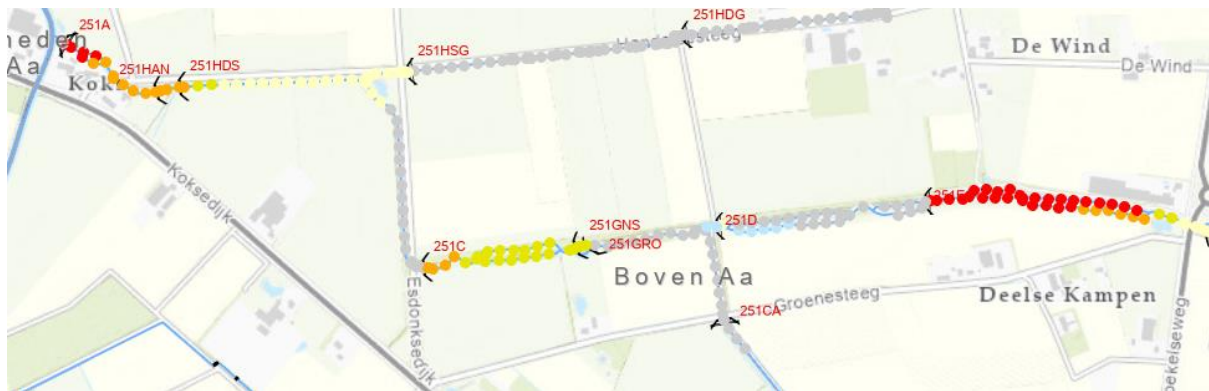
Figuur 15: Verandering waterstand bij T100 afvoer in een sterk begroeide situatie.
